Verkennd bodemonderzoek  
aan de Eekelhof 26 te Schijndel

**Titel:** verkennend bodemonderzoek aan de Eekelhof 26 te Schijndel

**Projectnummer:** 20141731

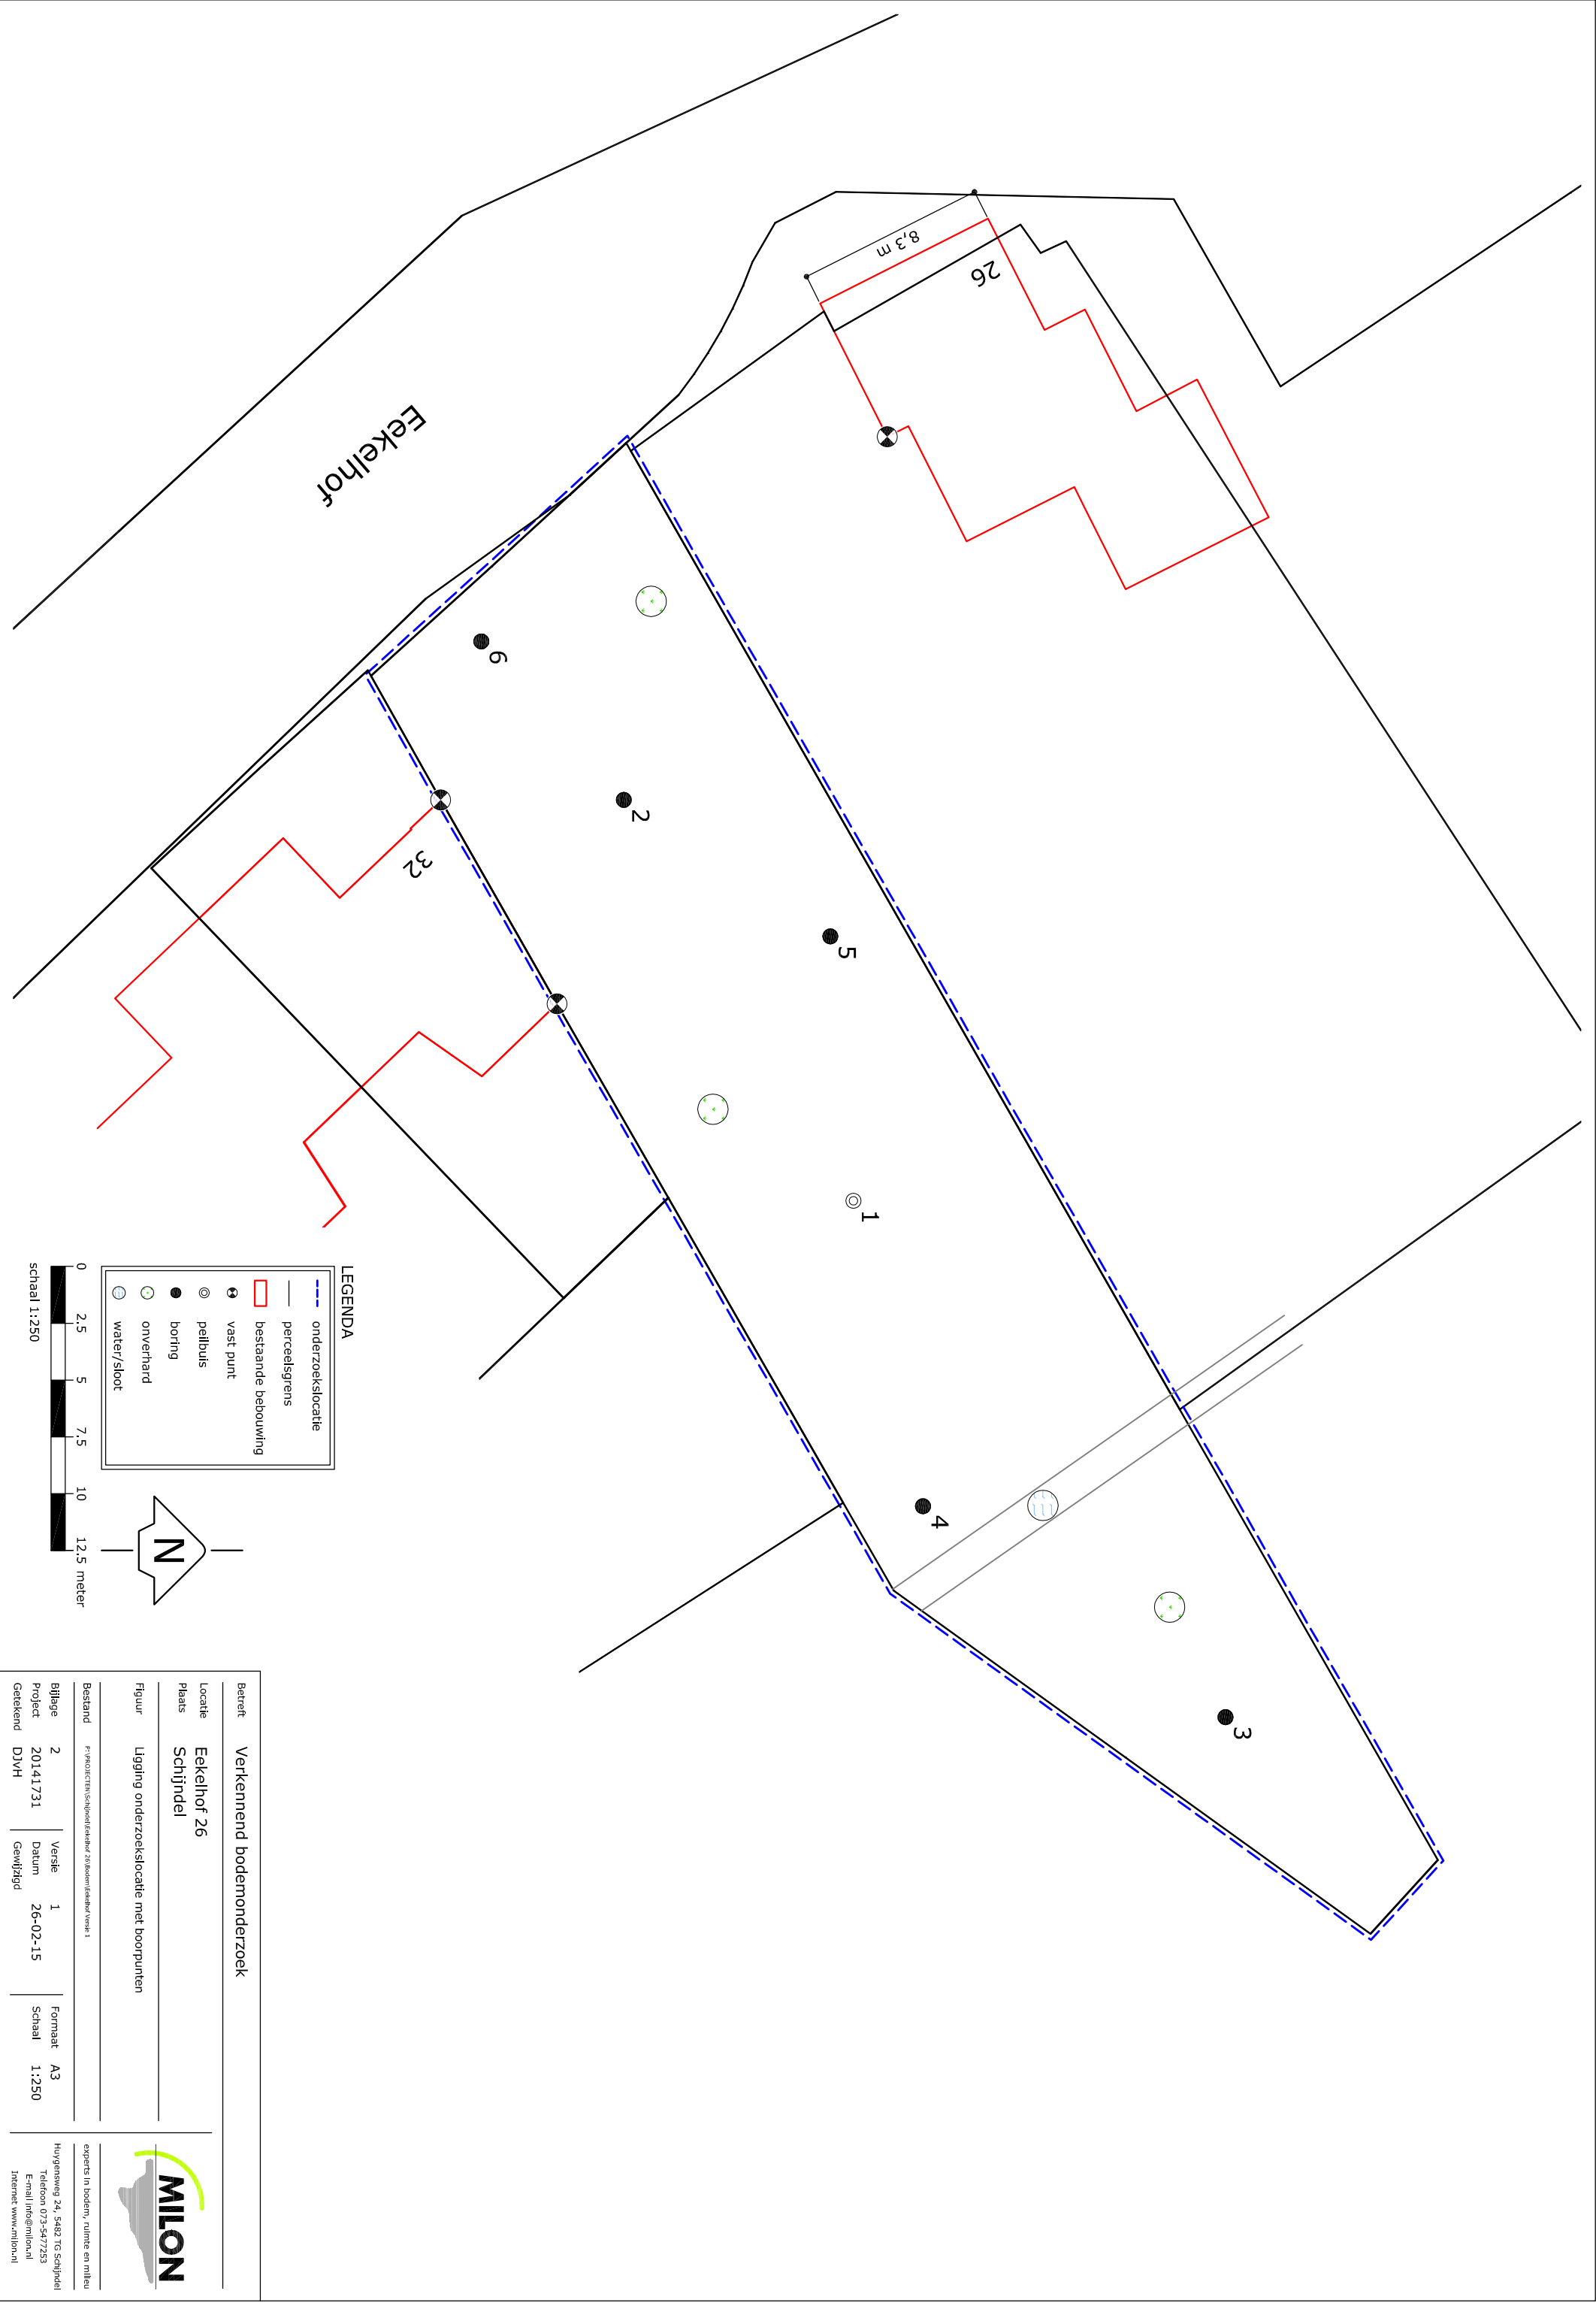
## **Bijlage 2**

De onderzoekslocatie bevindt zich aan de Eekelhof 26 ten noorden van het centrum van Schijndel. De locatie is kadastraal bekend als gemeente Schijndel, sectie A met nummer 6424. De oppervlakte bedraagt 936 m<sup>2</sup>. De locatie is geheel onbebouwd, onverhard en in gebruik als siertuin. Op het noordwestelijk gedeelte van de locatie is een smalle sloot gelegen. De onderzoekslocatie grenst aan de zuidwestzijde aan de doorgaande weg Eekelhof en aan de noordoostzijde aan de groenstrook van de Structuurweg. De overige zijden grenzen aan woonbebouwing met siertuin. De regionale ligging van de onderzoekslocatie is weergegeven op de topografische overzichtskaart in bijlage 1. Voor een indruk van de onderzoekslocatie wordt verwezen naar de situatietekening in bijlage 2.

| Figuur | Ligging onderzoekslocatie met boorpunten | | | | |

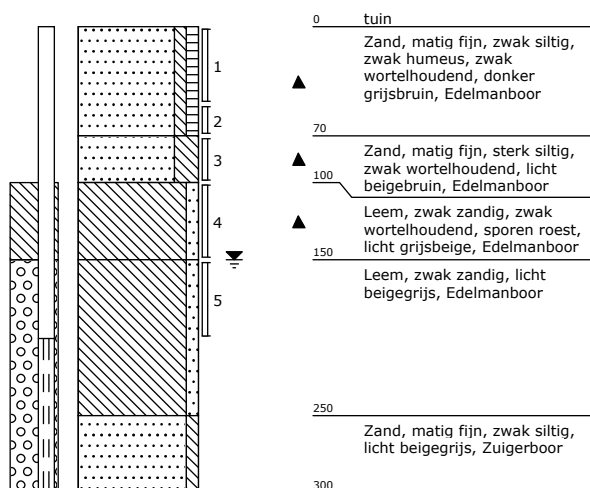
## Boring 01

Voor meer informatie betreffende de bodemopbouw en de zintuiglijke waarnemingen wordt verwezen naar de boorbeschrijvingen in bijlage 3. In tabel 1 zijn de resultaten van de uitgevoerde veldmetingen tijdens de grondwaterbemonstering weergegeven.
