Verkennd bodemonderzoek  
aan de Victaris Aertsweg 6-12 te  
Schijndel

**Status:** definitief

**Datum:** 16 september 2014

**Projectnummer:** 20141410

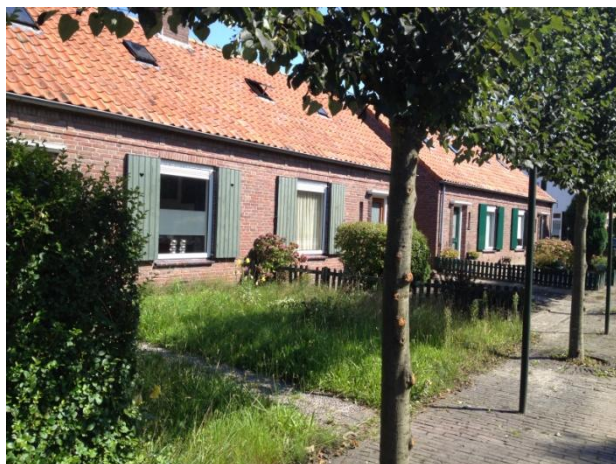
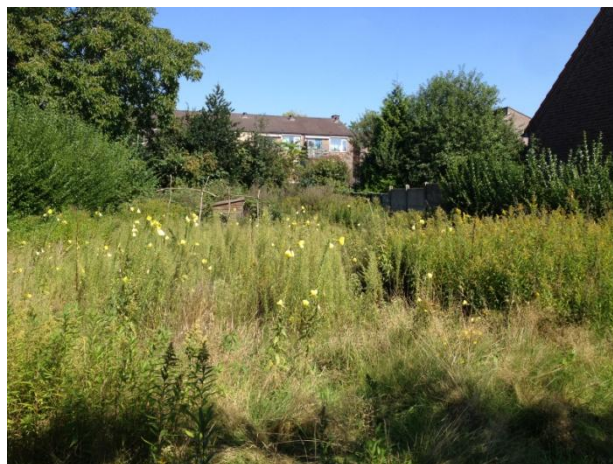
De onderzoekslocatie bevindt zich aan de Victaris Aertsweg 6-12 in de kern van Schijndel. De oppervlakte van de locatie bedraagt circa 581 m<sup>2</sup>. De locatie is gedeeltelijk bebouwd met woningen met (sier)tuin en een houten schuurtje. Een deel van de onderzoekslocatie is braakliggend. Het terrein is gedeeltelijk verhard met tegels en klinkers. In figuren 1 en 2 zijn overzichtsfoto's van de onderzoekslocatie weergegeven. Er zijn geen bovengrondse dieseltanks of andere verdachte locaties aanwezig. Er worden geen bedrijfsactiviteiten uitgevoerd.

**Figuur 1 en 2: Overzichtsfoto's onderzoekslocatie.**

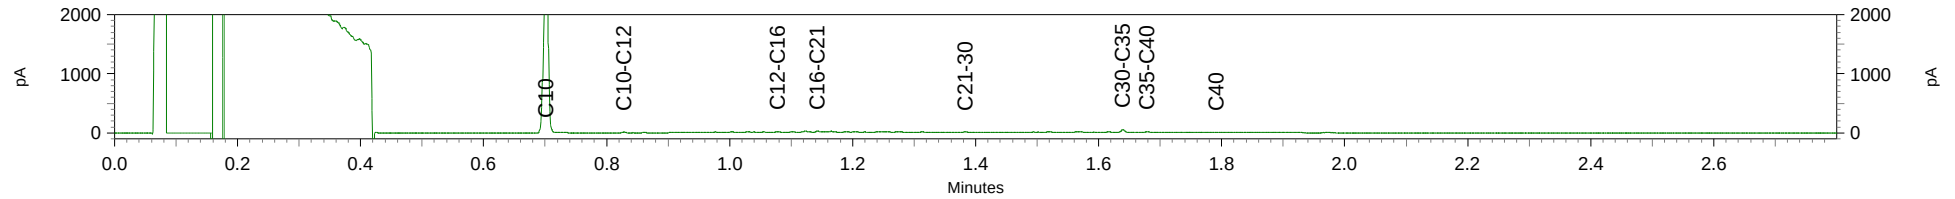
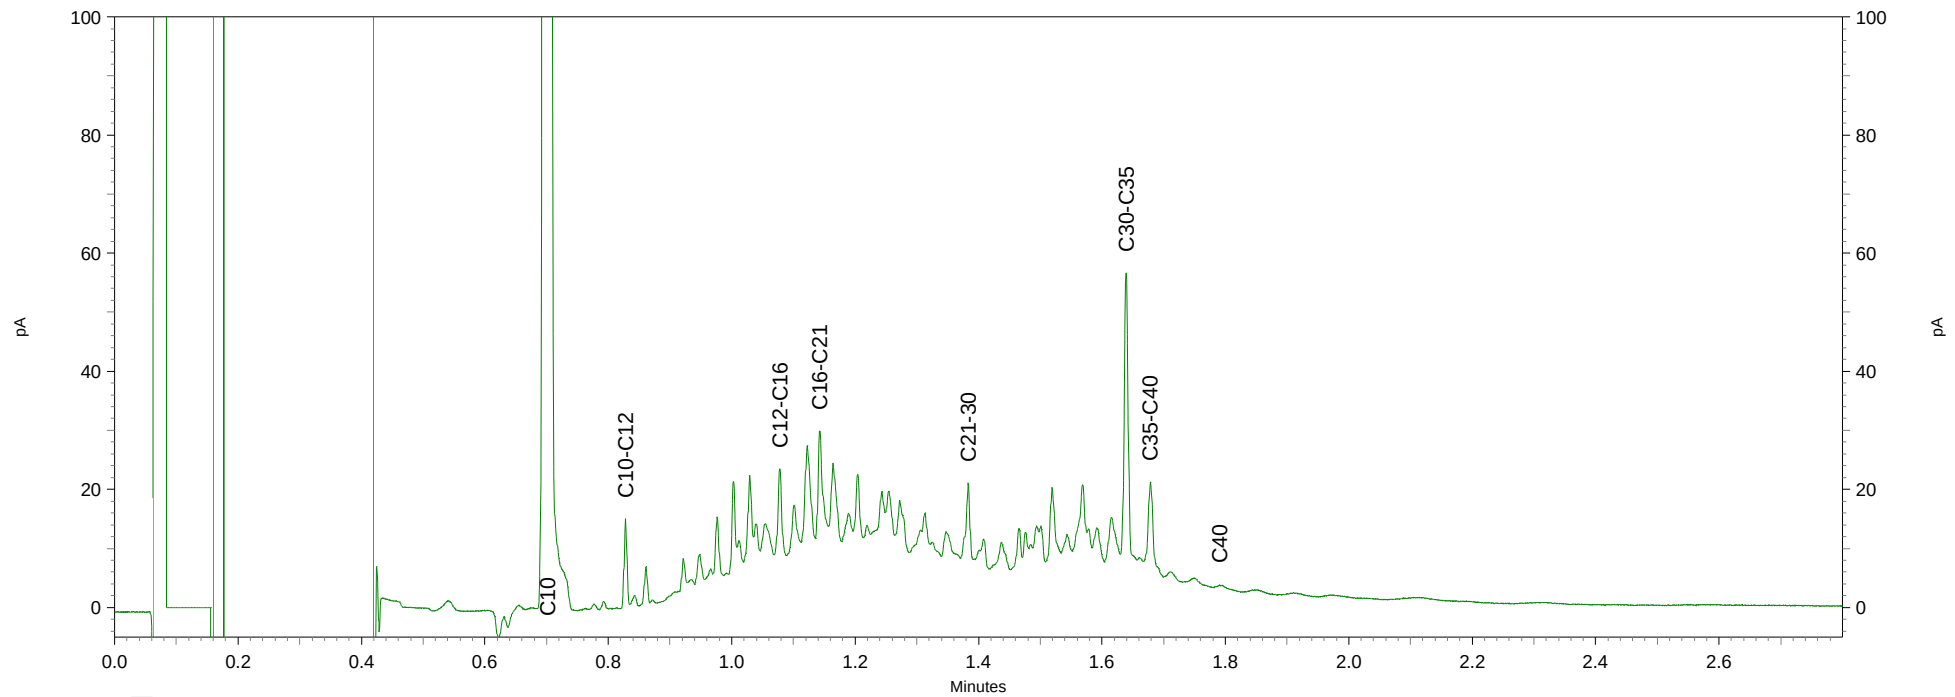
## Chromatogram TPH/ Mineral Oil

Sample ID.: 8237039  
Certificate no.: 2014097173  
Sample description.: MMBG
