Verkennd bodemonderzoek  
aan de Kerkendijk 130 te  
Schijndel

**Status:** definitief

**Datum:** 29 december 2015

**Projectnummer:** 20151610-1

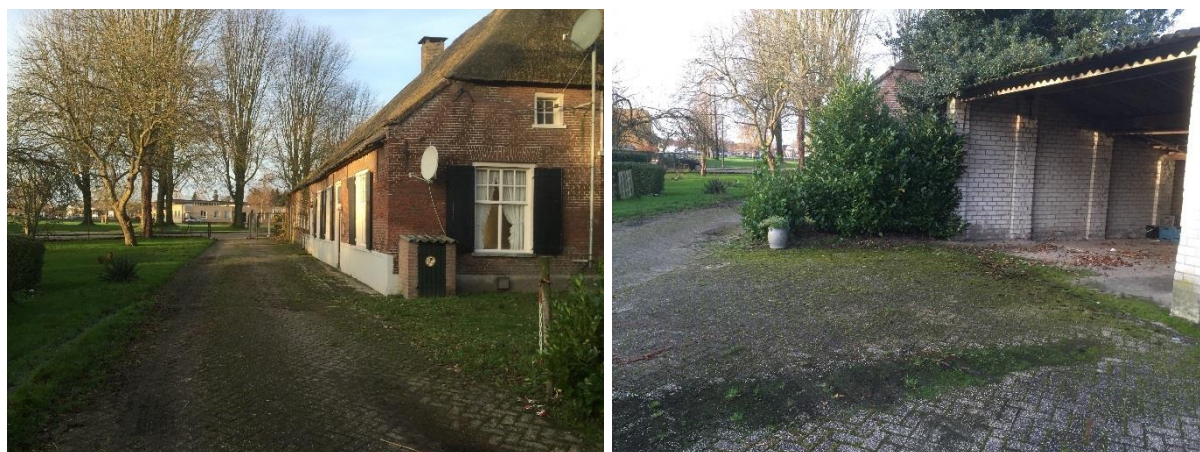
**Figuur 1 en 2: overzichtsfoto's onderzoekslocatie.**

De onderzoekslocatie bevindt zich aan de Kerkendijk 130 in het noorden van de kern van Schijndel. De onderzoekslocatie is onderdeel van het perceel dat kadastraal bekend is als gemeente Schijndel, sectie H met nummer 2849. De oppervlakte van de locatie bedraagt circa 1.246 m<sup>2</sup>. Op de onderzoekslocatie is een woonboerderij met bijgebouw en (sier)tuin gelegen. In het bijgebouw vinden momenteel geen activiteiten plaats. Het terrein is verhard middels klinkers of tegels. In het bijgebouw is een betonverharding gelegen. In figuur 1 en 2 zijn overzichtsfoto's van de onderzoekslocatie weergegeven.

Het perceel waarop de onderzoekslocatie gelegen is grenst aan de zuidzijde aan de openbare weg 'Kerkendijk'. Ten zuidoosten is een kaarsenfabriek 'Bolsius International B.V.' gelegen. Ten noorden een woning met siertuin en diverse bijgebouwen en ten noordoosten gras-/bouwland. De regionale ligging van de onderzoekslocatie is weergegeven op de topografische overzichtskaart in bijlage 1 en de luchtfoto in figuur 3. Voor een indruk van de onderzoekslocatie wordt verwezen naar de situatietekening in bijlage 2.

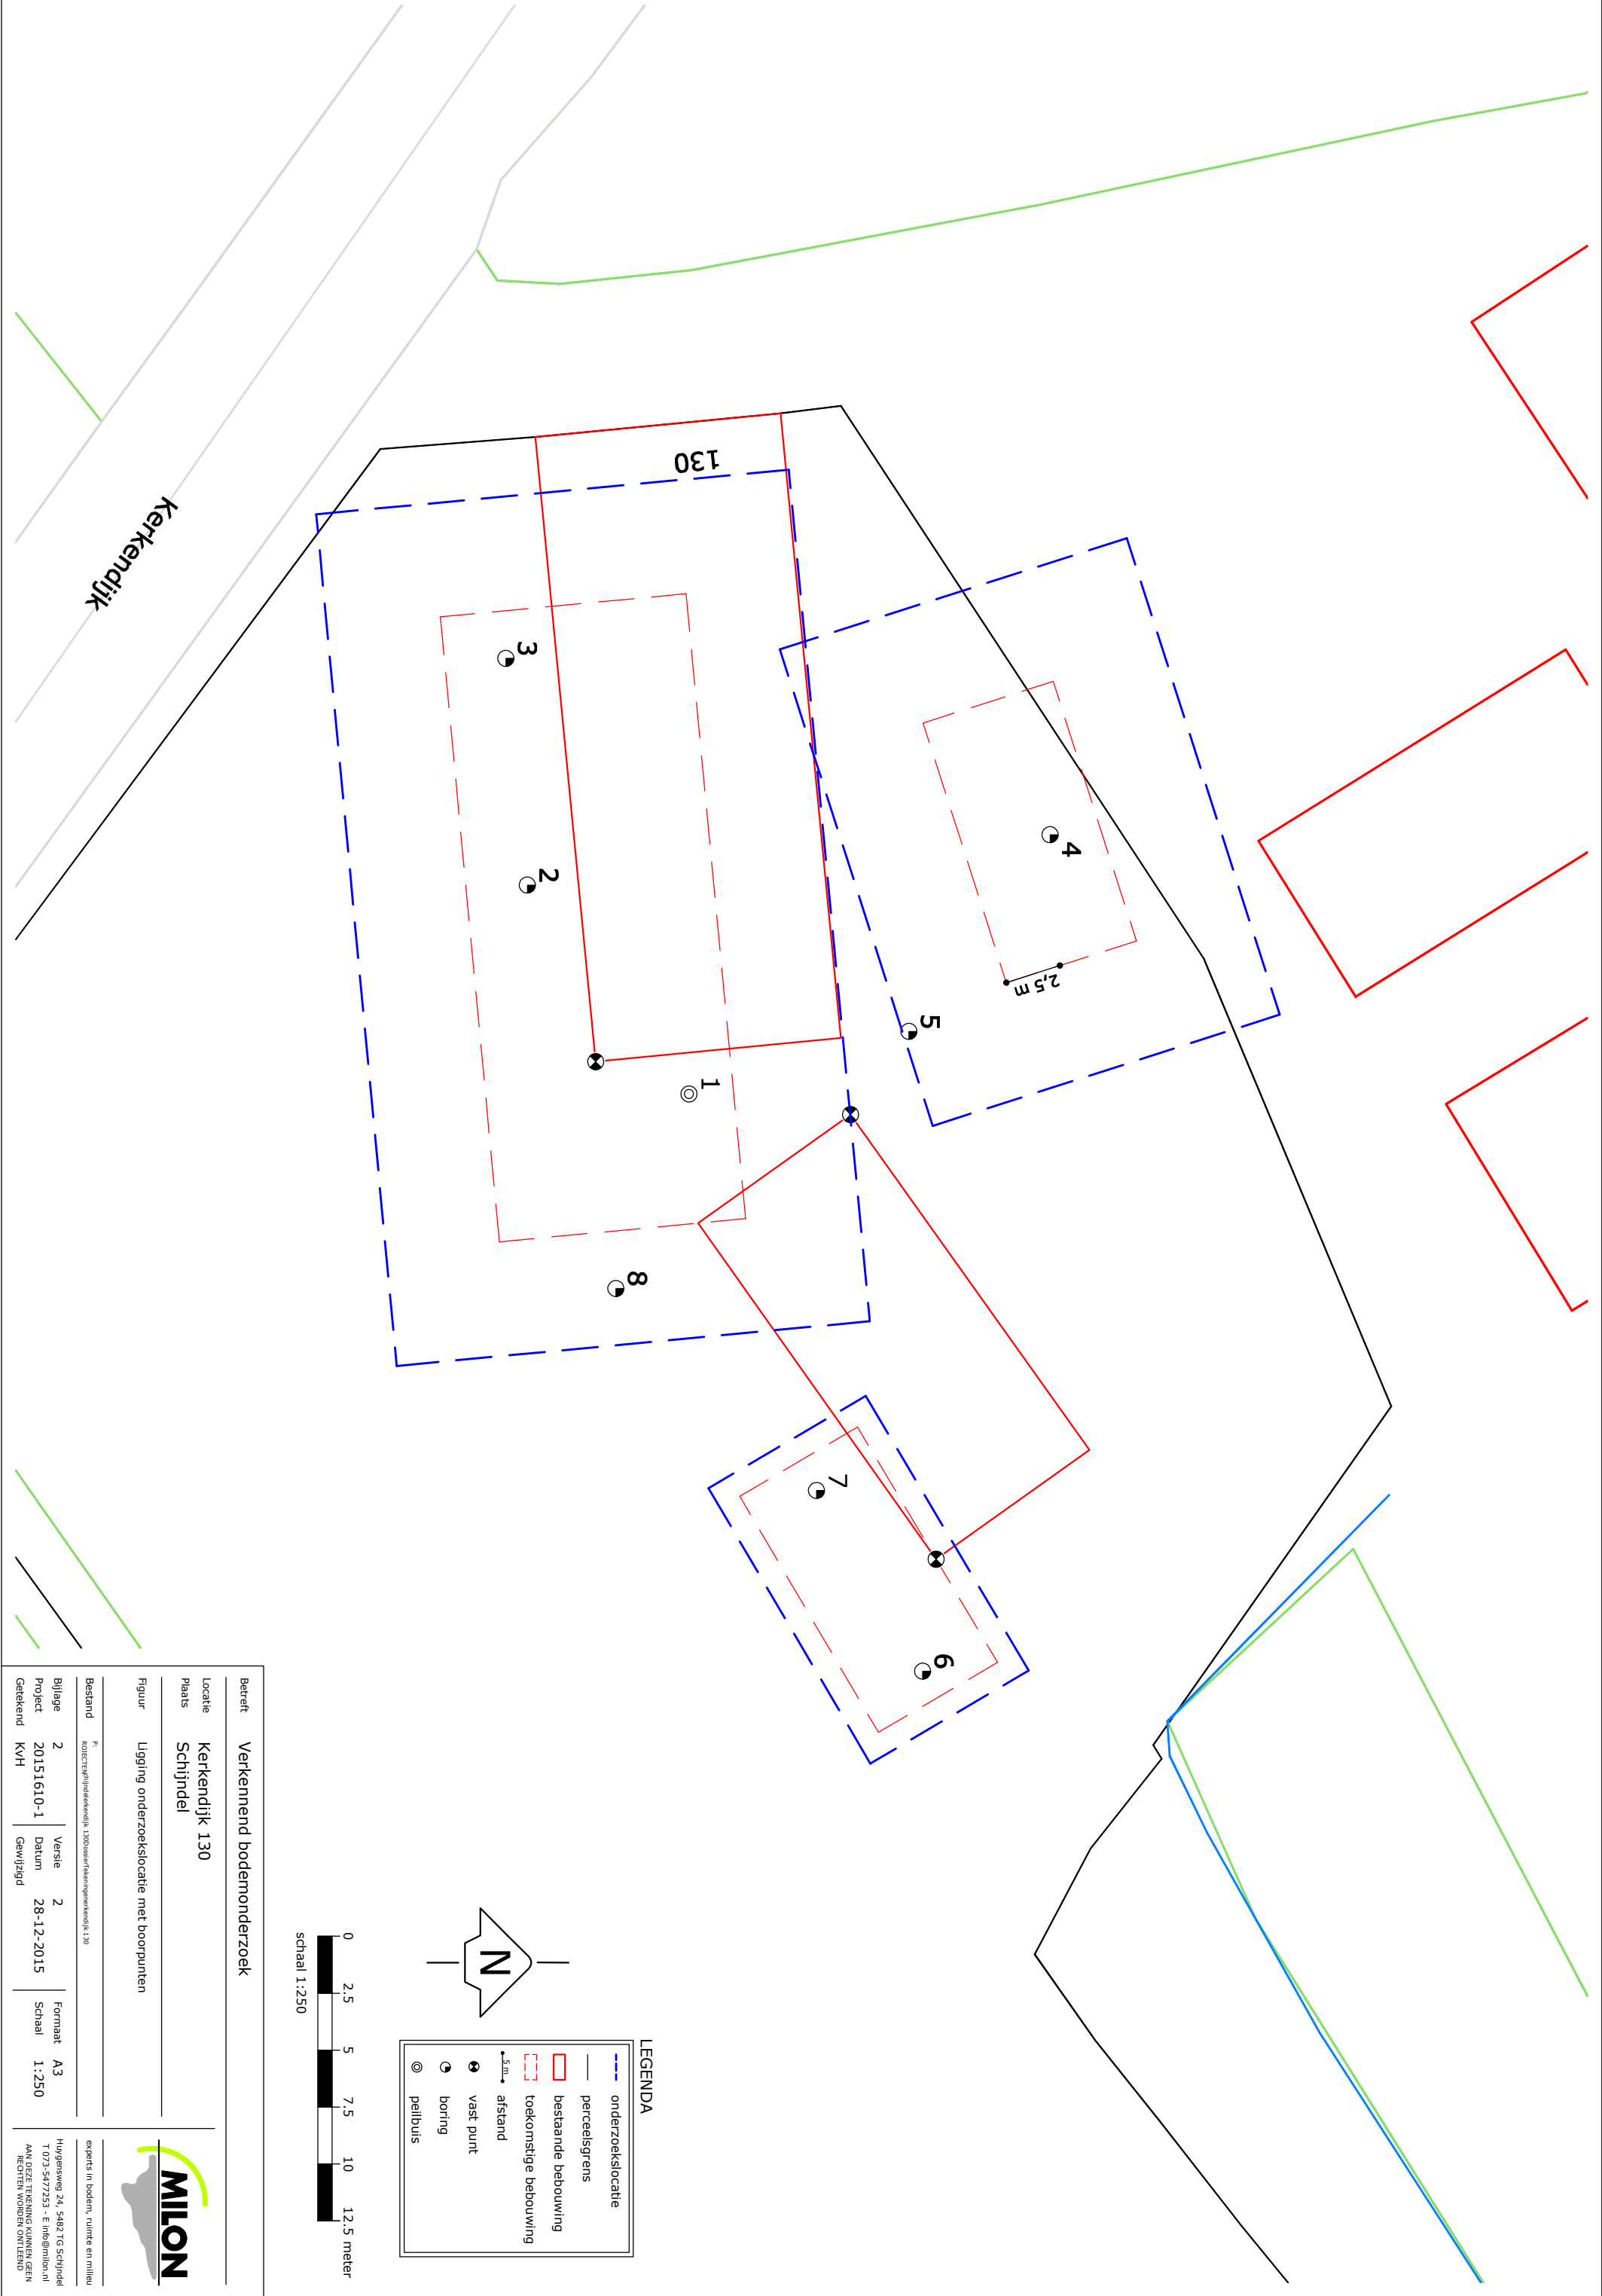
Ligging onderzoekslocatie met boorpunten

- het plaatsen van 2 handboringen tot een diepte van 0,5 m-mv (boring 04 en 05);
- het plaatsen van 1 handboring tot een diepte van 0,65 m-mv (boring 07);
- het plaatsen van 3 handboringen tot een diepte van 0,7 m-mv (boring 02, 03 en 08);
- het plaatsen van 1 handboring tot een diepte van 1,9 m-mv (boring 06);
- het plaatsen van 1 peilbuis waarvan de onderkant van de filterstelling op een diepte 3,1 m-mv is geplaatst (boring 01);
- het zintuiglijk beoordelen, beschrijven en het bemonsteren van de grond per 0,5 meter of gelijkwaardige laag;
- het afpompen van de peilbuis na plaatsing.

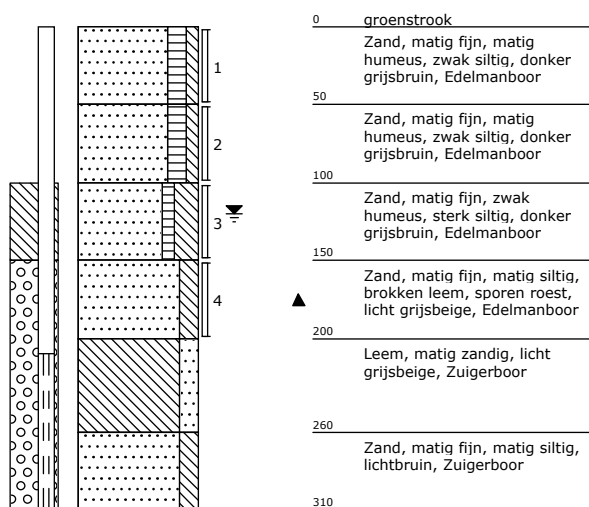
## Boring 01

De bovengrond bestaat overwegend uit zwak tot matig siltig, zwak tot matig humeus, matig fijn zand met plaatselijk (boring 03, 04, 05, 06 en 08) sporen puin. De ondergrond bestaat overwegend uit zwak tot sterk siltig, zwak tot matig humeus, matig fijn zand met plaatselijk brokken leem. Van 2,0 tot 2,6 m-mv is een matig zandige leemlaag aanwezig. Zintuiglijk zijn, behoudens sporen puin, geen bijmengingen waargenomen of waarnemingen gedaan welke kunnen duiden op een bodemverontreiniging. Opgemerkt wordt dat ter plaatse van de peilbuis, welke is geplaatst bij de vermoedelijke locatie van de bovengrondse dieseltank, zintuiglijk geen bijzonderheden zijn waargenomen. Specifiek wordt vermeld dat er geen asbestverdacht materiaal is aangetroffen.
