## Verkendend bodemonderzoek

Locatie: Kapelbergstraat 2, Sint-Michielsgestel

Projectnummer: 21-379 VBO+AIB (v1.1)

Datum: 8-12-2021

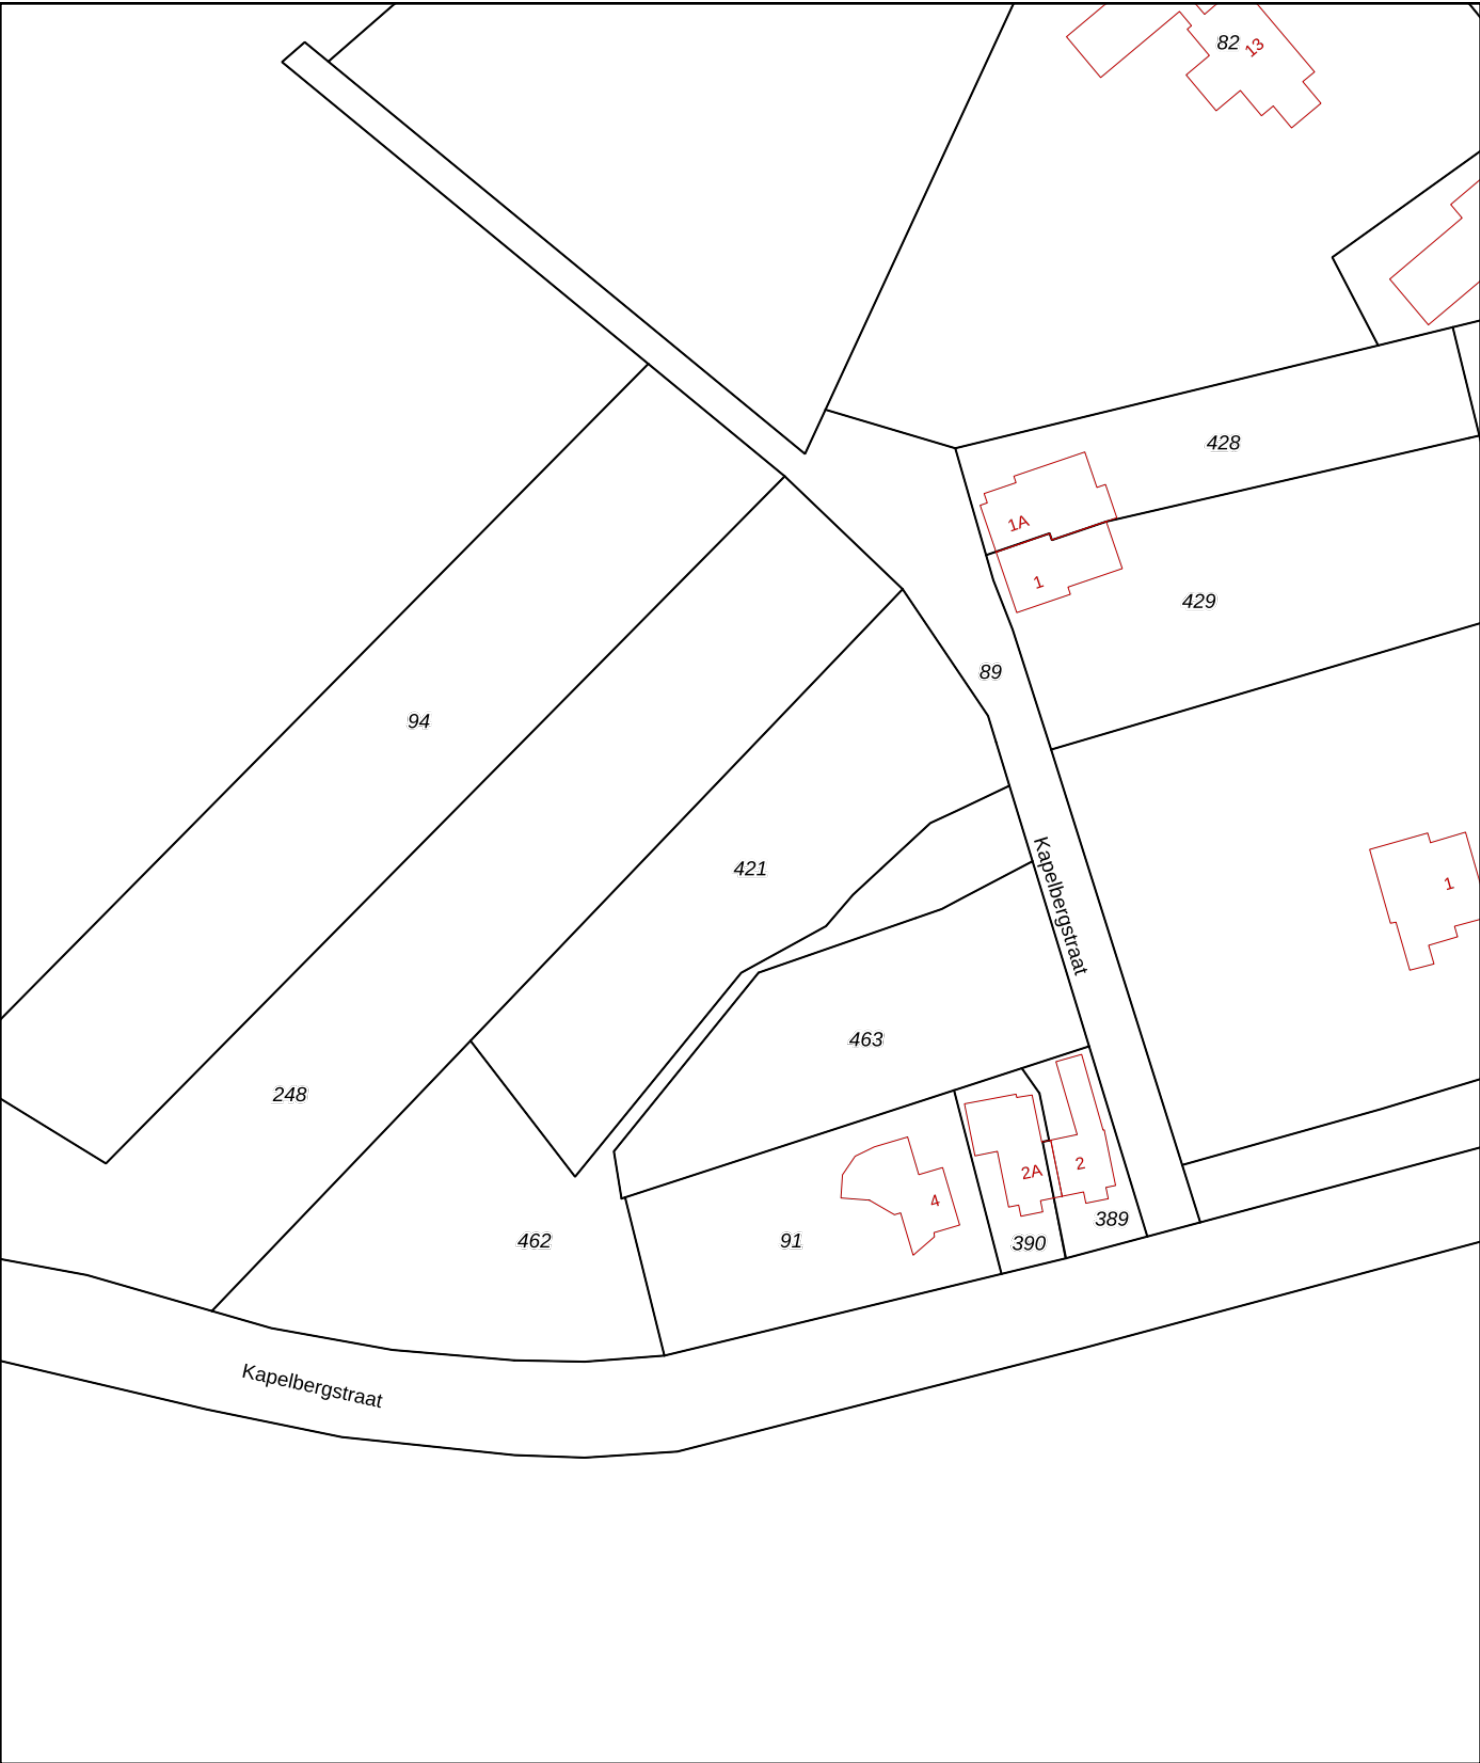
## **Bijlage 1. Ligging onderzoekslocatie**

Gesaneerde golfplatendak

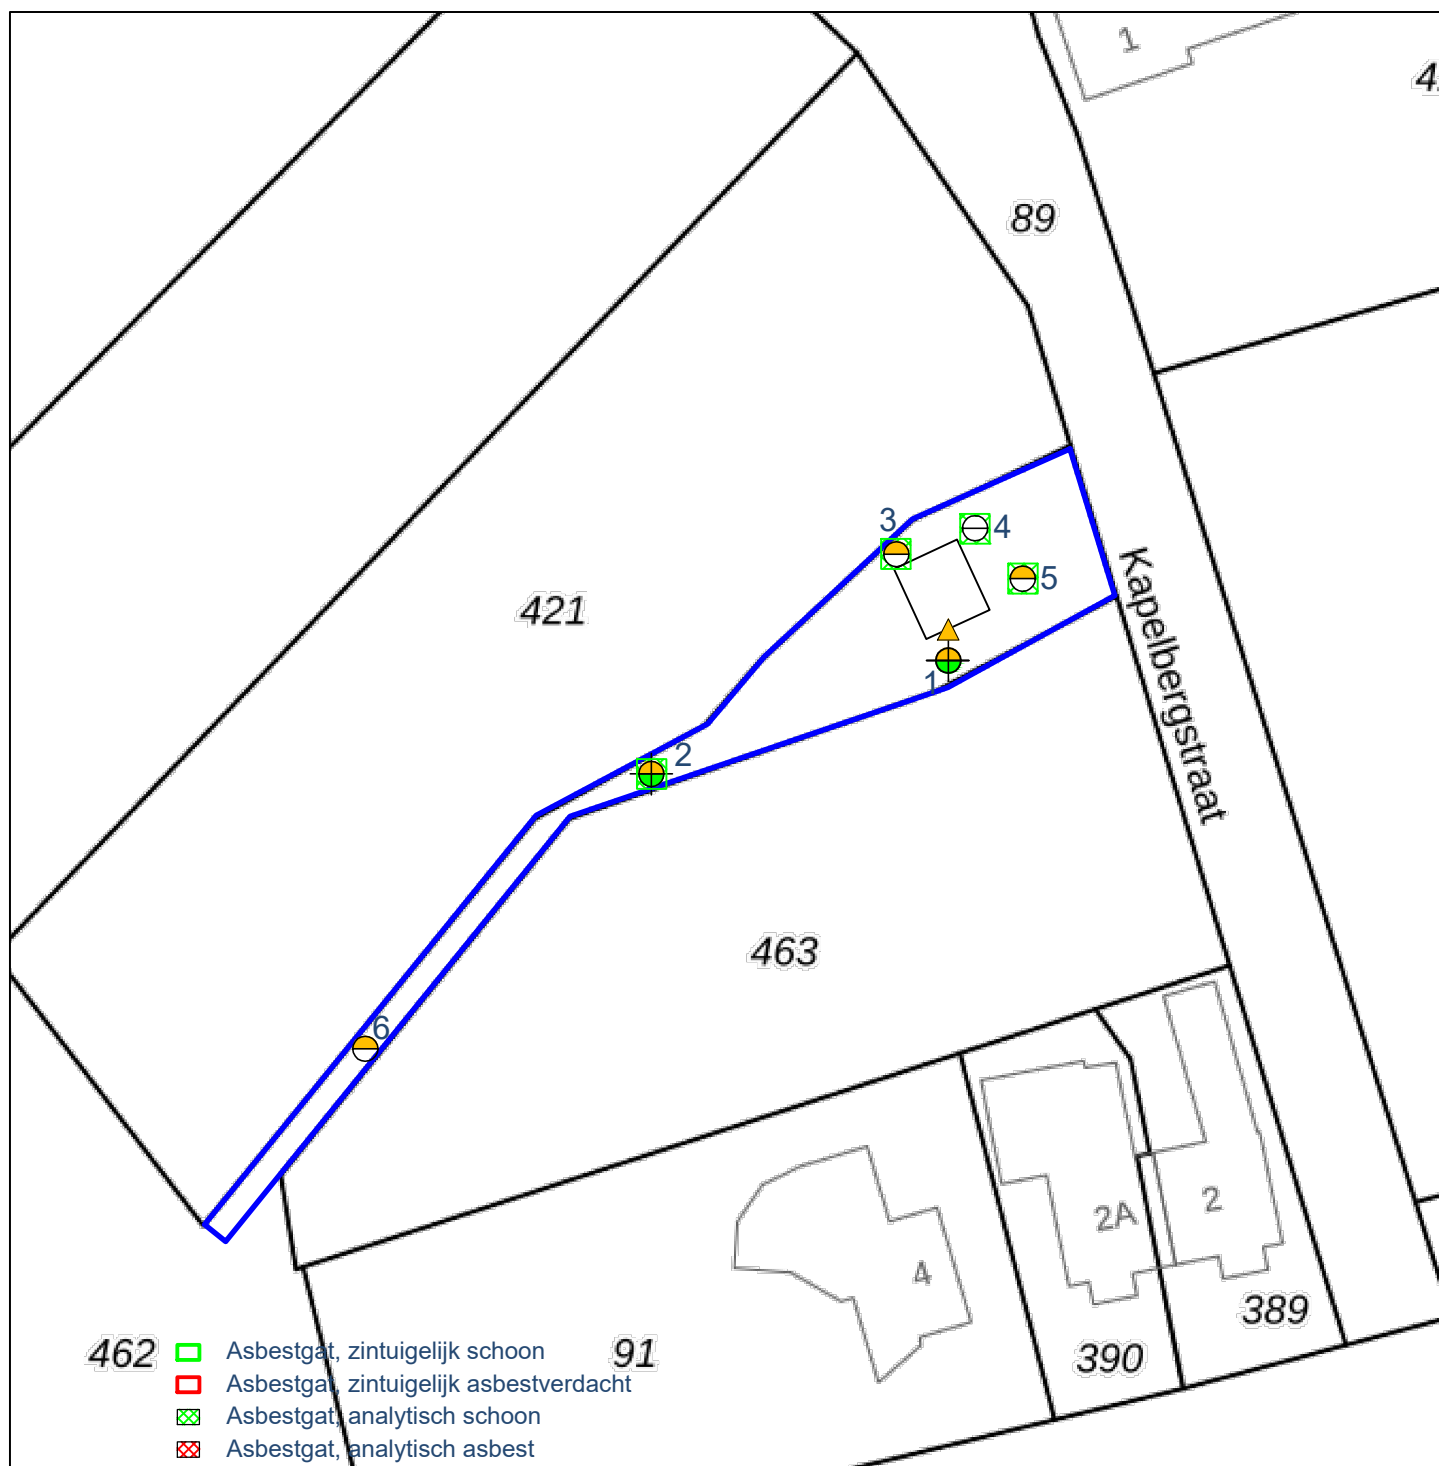
## **Bijlage 2.    Situatie uitgevoerde bodemonderzoek**

- ⊖ Boring tot 0,5 m-mv
- ⊕ Boring tot 2,0 m-mv
- ⬆ Boring met peilbuis

- Analyse bovengrond
- ⊕ Analyse ondergrond
- Niet geanalyseerd
