RAPPORT
Vooronderzoek NEN 5725
Gemondseweg 7 te Sint-Michielsgestel

Opdrachtgever
Ruimte voor Ruimte CV
Brabantlaan 3
5216 TV 's Hertogenbosch

Projectnummer
Aeres Milieu projectnummer AM19183-4

Adres onderzoekslocatie	: Gemondseweg 7 te Sint-Michielsgestel
Kadastrale registratie	: Sint-Michielsgestel, sectie G, nrs 196 en 733
Oppervlakte	: circa 15.950 m ²
Huidig gebruik van de locatie	: pluimveehouderij en weiland
Toekomstig gebruik	: wonen met tuin

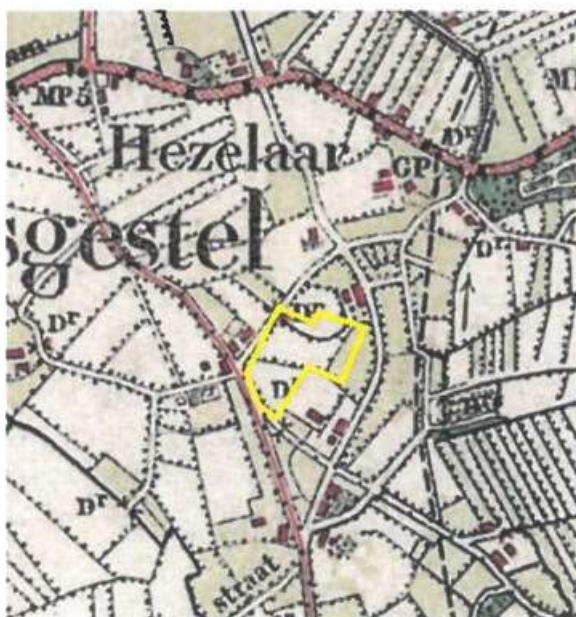
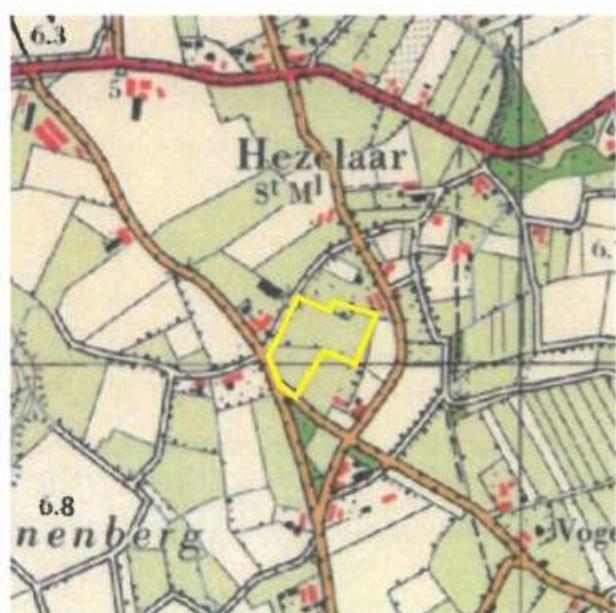
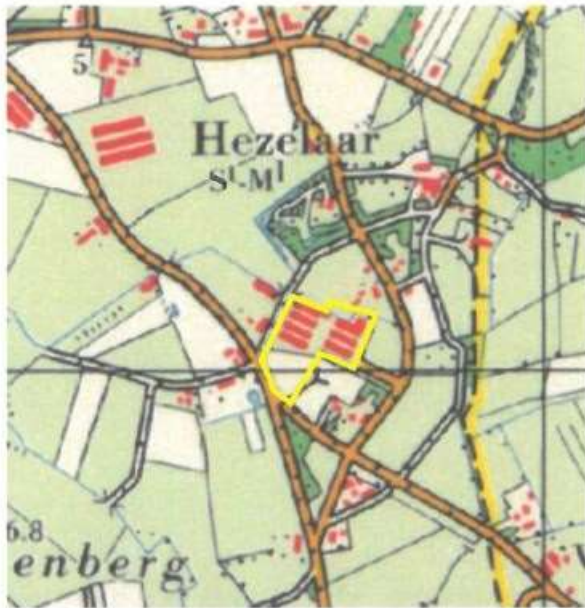
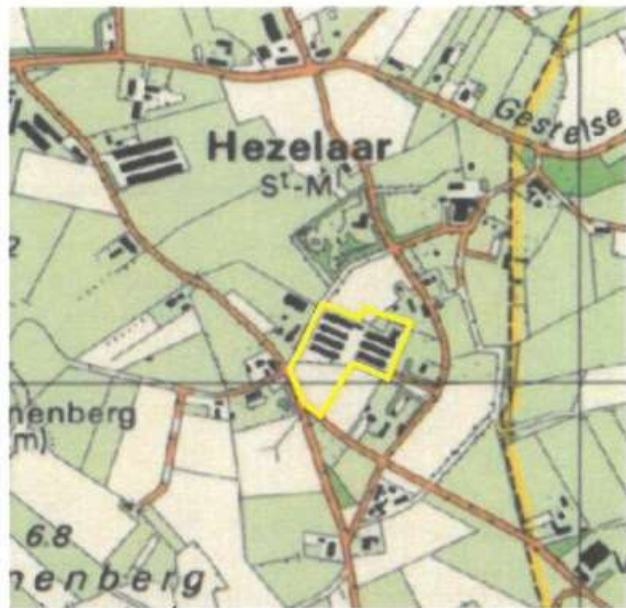
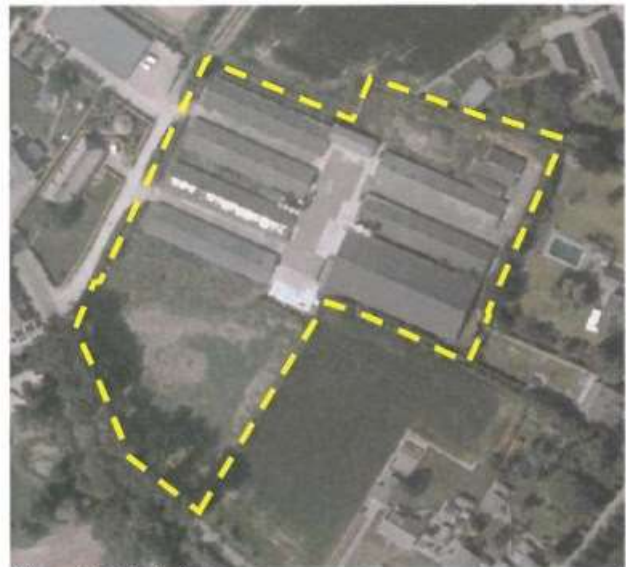
Afbeelding 2: geraadpleegde historische kaarten en luchtfoto's (bron kaarten: topotijdreis.nl en provincie Noord-Brabant)

Uit het kaartmateriaal van de geraadpleegde historische kaarten is af te leiden dat de onderzoekslocatie tot omstreeks 1978 in gebruik is geweest als weiland. Op de kaart uit 1978 is de bestaande pluimveehouderij zichtbaar. De oostelijke woning Hezelaar 5A is omstreeks 1978 gebouwd en de Hezelaar 5B omstreeks 1989. Omstreeks 2006 is de zuidoostelijke stal van de boerderij gesloopt en is ter plaatse een grotere nieuwbouw gerealiseerd. Uit de luchtfoto uit 2006 blijkt tevens dat noordelijk een stuk akkerland bij het bedrijf betrokken wordt en is hierop grondverzet zichtbaar (vermoedelijk ten behoeve de bouwwerkzaamheden). Omstreeks 2011 is het zuidelijk gelegen akker/grasland aangekocht en is de greppel door het perceel gedempt en zijn ter plaatse verharding aangebracht (uitbreiding buitenopslag). Dit perceel is momenteel in gebruik als weiland.

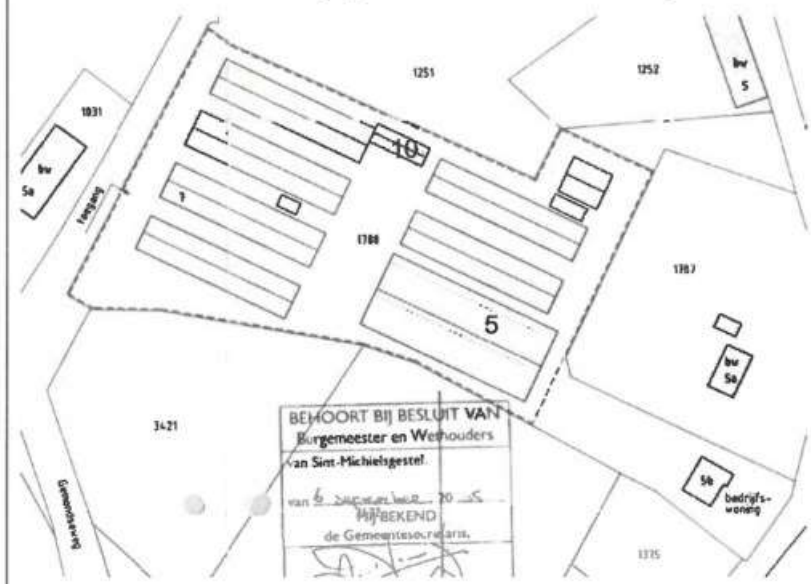
Datum	Omschrijving	Bijzonderheden
6 september 2005	Bouwvergunning nieuwbouw pluimveestal	<p>Originele oprichtingsvergunning dateert van 21 augustus 1974. De stallen zijn aardgastestookt. Centraal is een kleine technische ruimte met o.a. een bestrijdingsmiddelenkast 10kg aanwezig. Op de noodstroomaggregaat is een 200 liter dieseltank in pandig in lekbak aanwezig. De dakbedekking van de stallen bestaat volgens de tekening grotendeels uit stalen damwandprofielplaten. Alleen het centrale gebouwtje (nr. 10) (kantoor en technische ruimte) en de nieuw te bouwen pluimveestal (nr. 5) bestaan uit nieuwe vezelcement golfplaten, zie onderstaande afbeelding.</p>
