**verkennend bodemonderzoek**  
**Donksestraat 19 te Sint-Michielsgestel**

*Projectnaam* Donksestraat 19 te Sint-Michielsgestel  
*Projectnummer* B2847

*Aantal pagina's* 13 (exclusief bijlagen)  
*Datum* 12 september 2022

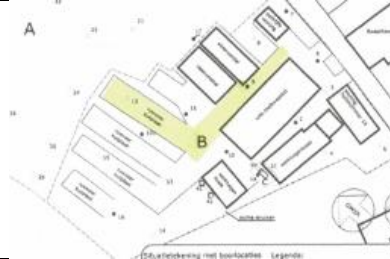
| ophogingen | | Door de opdrachtgever wordt aangegeven dat ter plaatse van het geel gekleurde gebied gecertificeerd recyclinggranulaat is aangebracht onder de verharding. KOMO certificaat K22642/01, 15 okt 2002. Aangebracht door van Ingen Sloopwerken Schijndel BV |

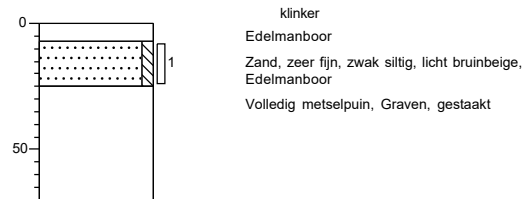
### Boring: 12

Datum: 22-11-2021  
Boormeester: Michel Gloudemans
