## **Verkennend bodemonderzoek**

Conform NEN 5740

**Locatie:** Bodenvan 1, Den Dungen

**Projectnummer:** 22-415 VBO (v1.1)

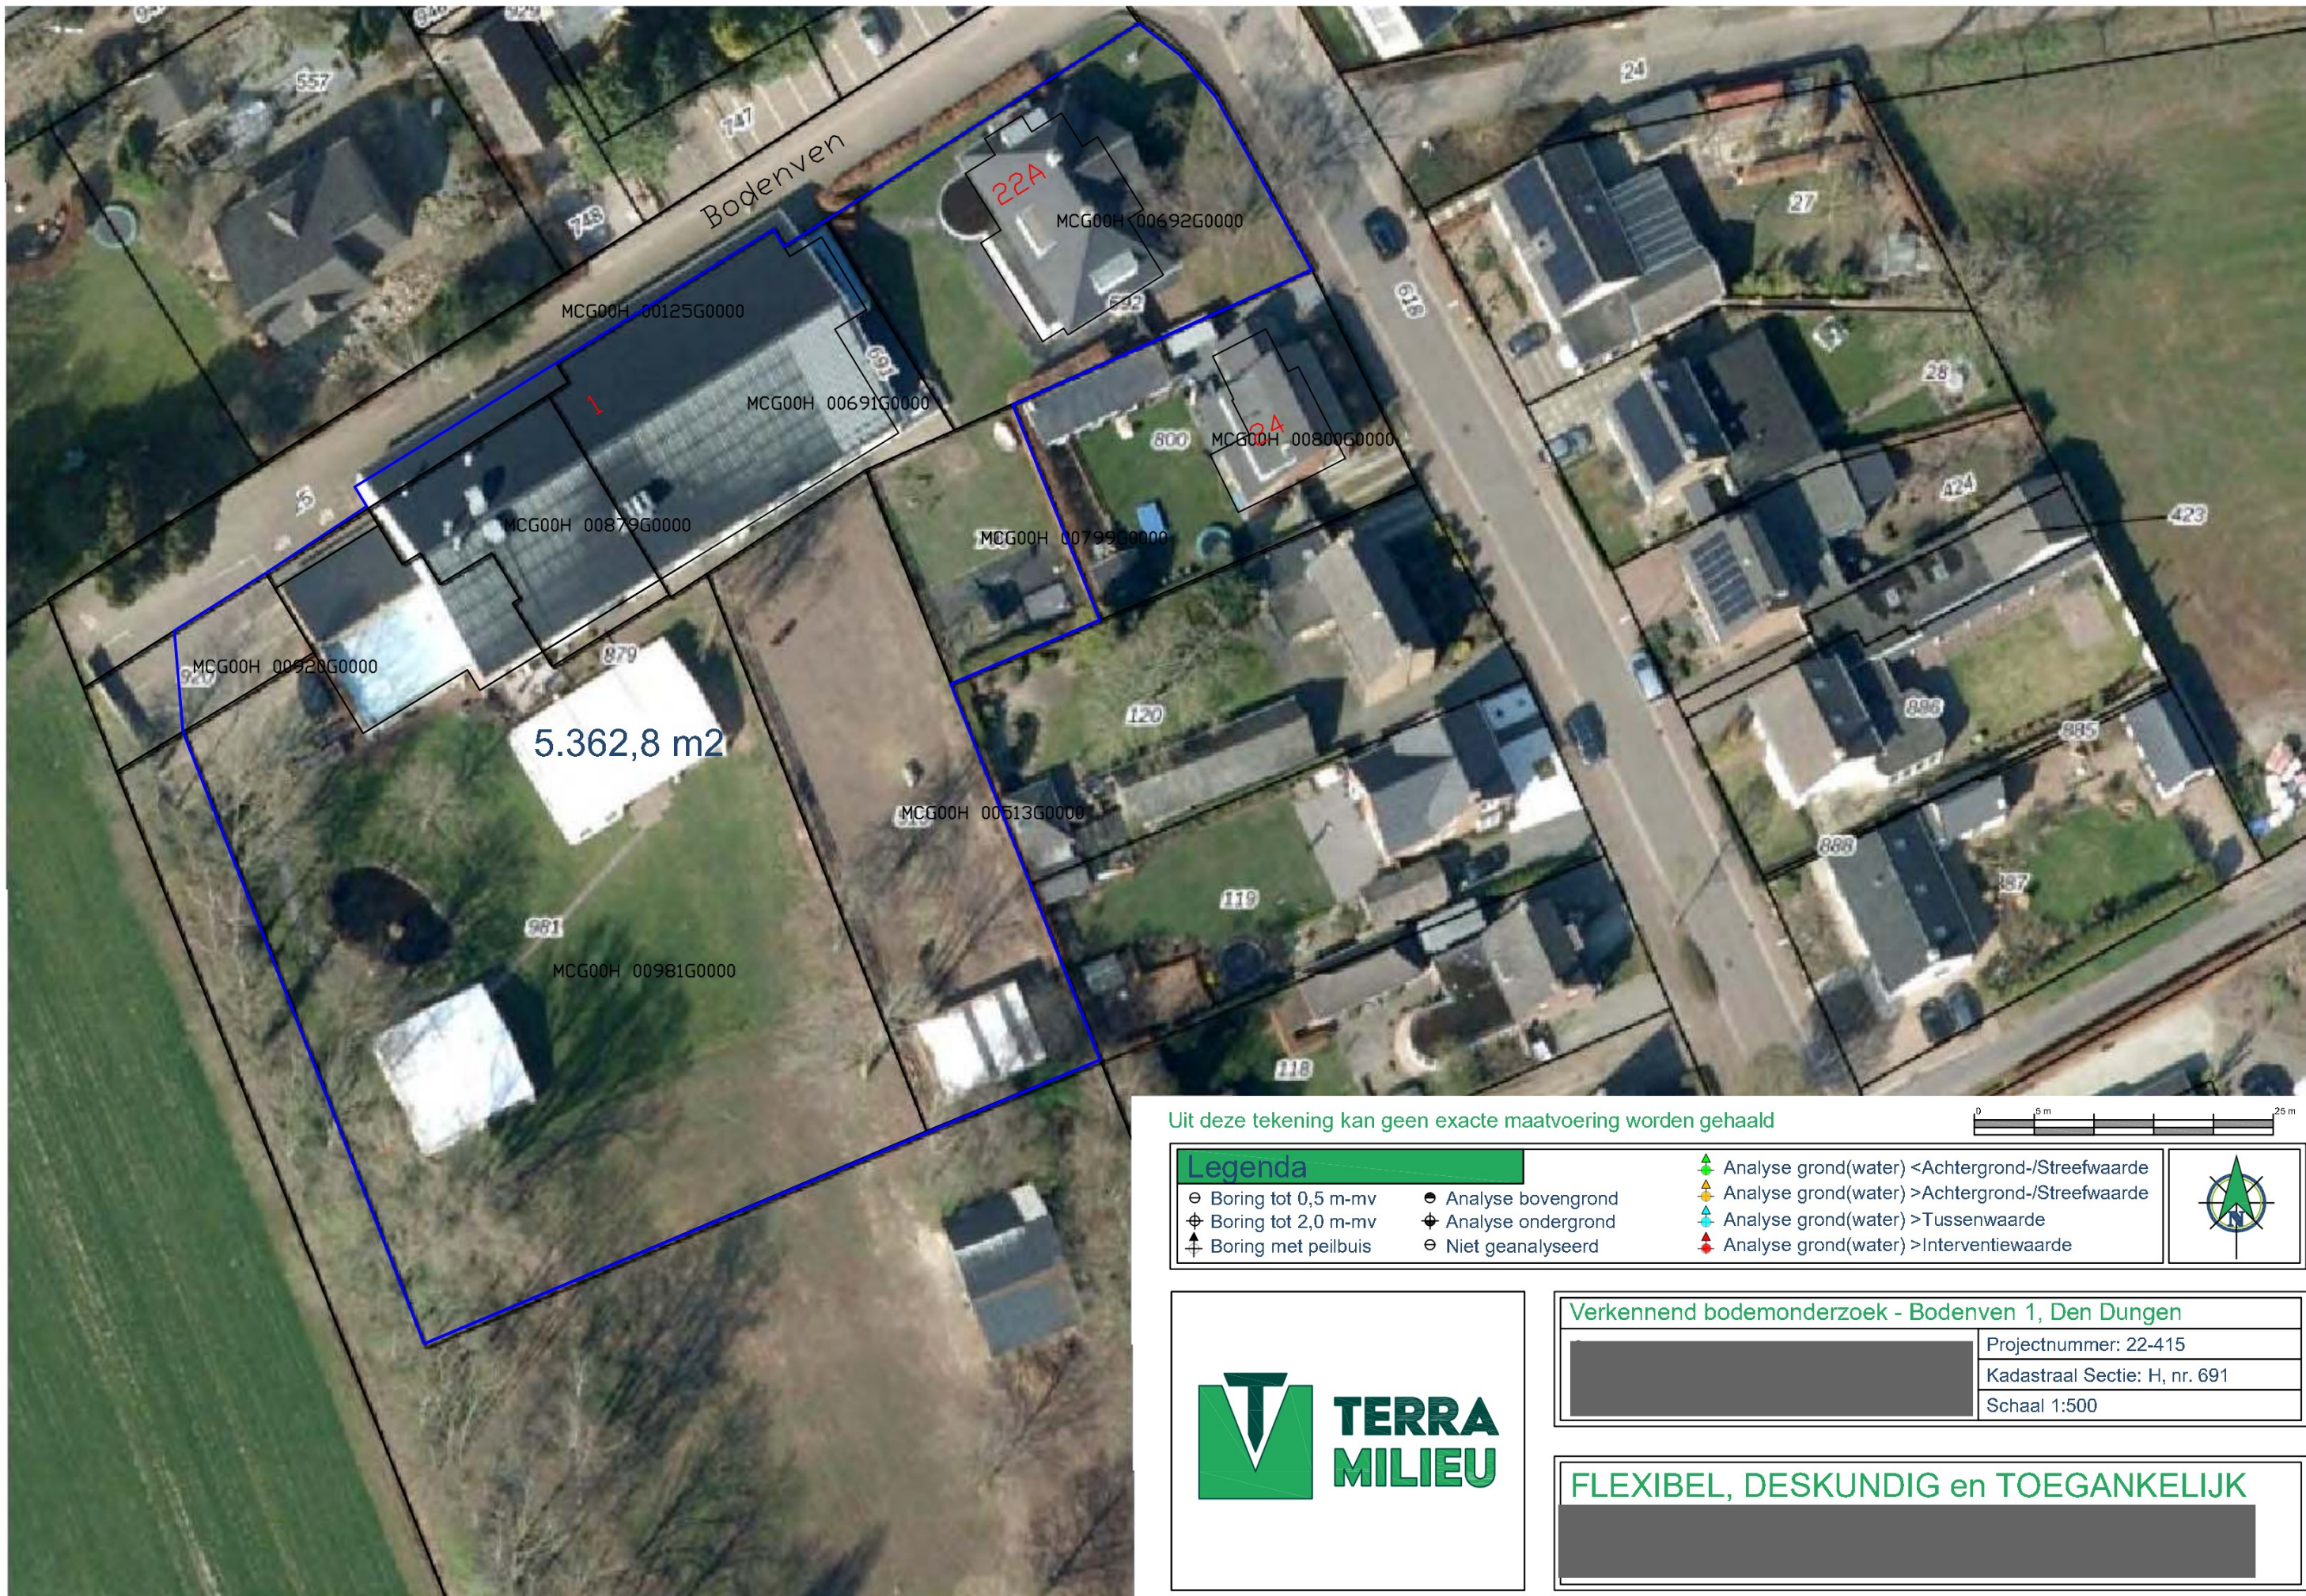
Uit deze tekening kan geen exacte maatvoering worden gehaald

De ligging van de onderzoekslocatie is weergegeven in bijlage 1. De situatie van het uitgevoerde bodemonderzoek is weergegeven in bijlage 2.
