Verkennd bodemonderzoek en verkennd onderzoek  
asbest in bodem

Venstraat 1 en 2

Sint-Michielsgestel

| Rapportnummer | 16921.013 |

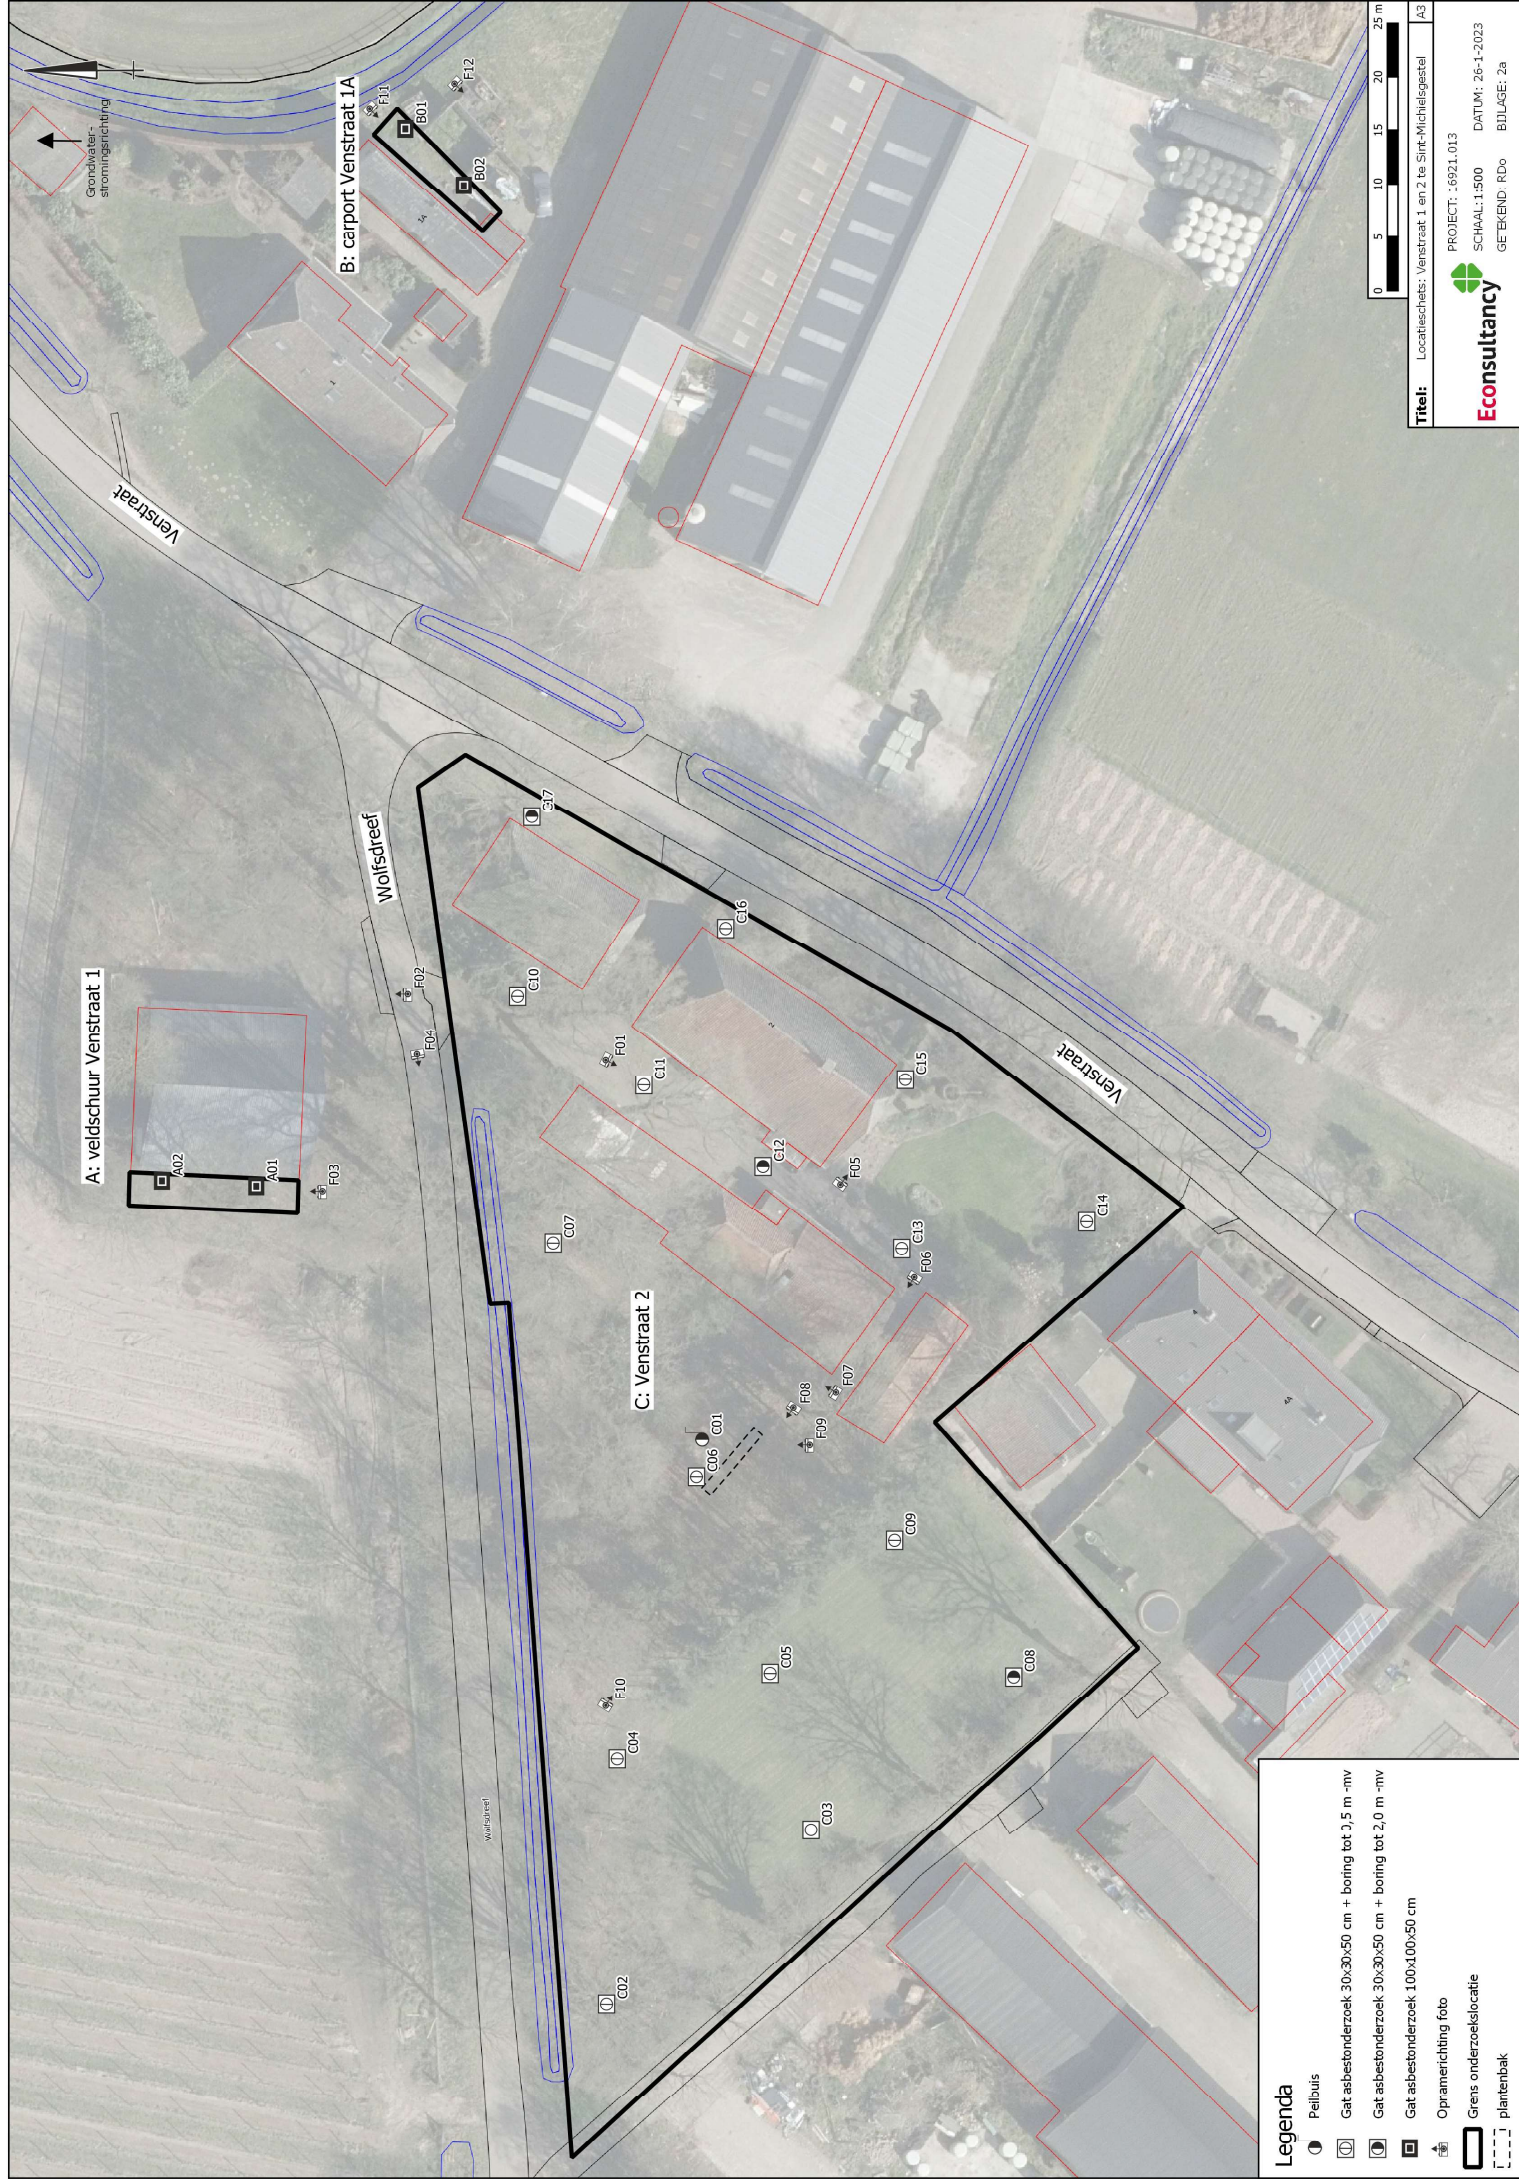
## **Bijlage 2a Locatieschets**

In bijlage 2a is de huidige situatie op een locatieschets weergegeven. Bijlage 2b bevat enkele foto's van de onderzoekslocatie.

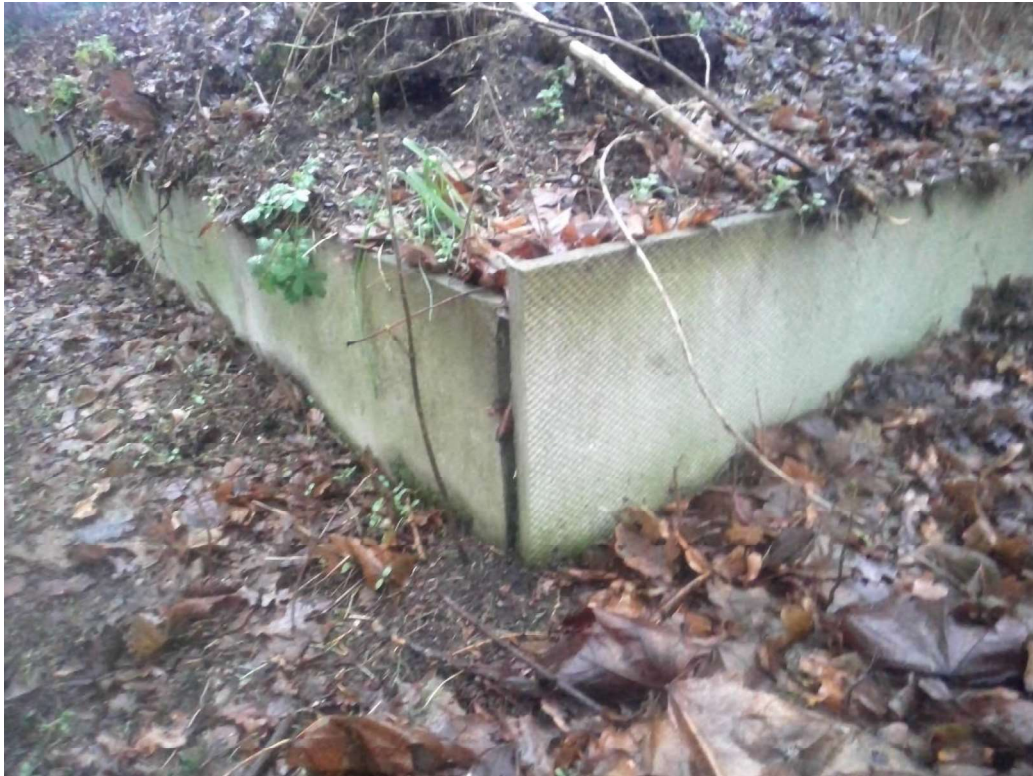
Foto F09.

Tijdens de terreininspectie werd op de tuin van Venstraat 2, ten noorden van de bebouwing, een plantenbak bestaande uit asbestverdacht materiaal aangetroffen (zie foto F09). De zijplanken hiervan zijn grotendeels ingegraven en volledig intact. Aangezien het een potentiële bron voor bodemverontreiniging betreft, is asbestinspectiegat C06 hier vlak naast gezet.

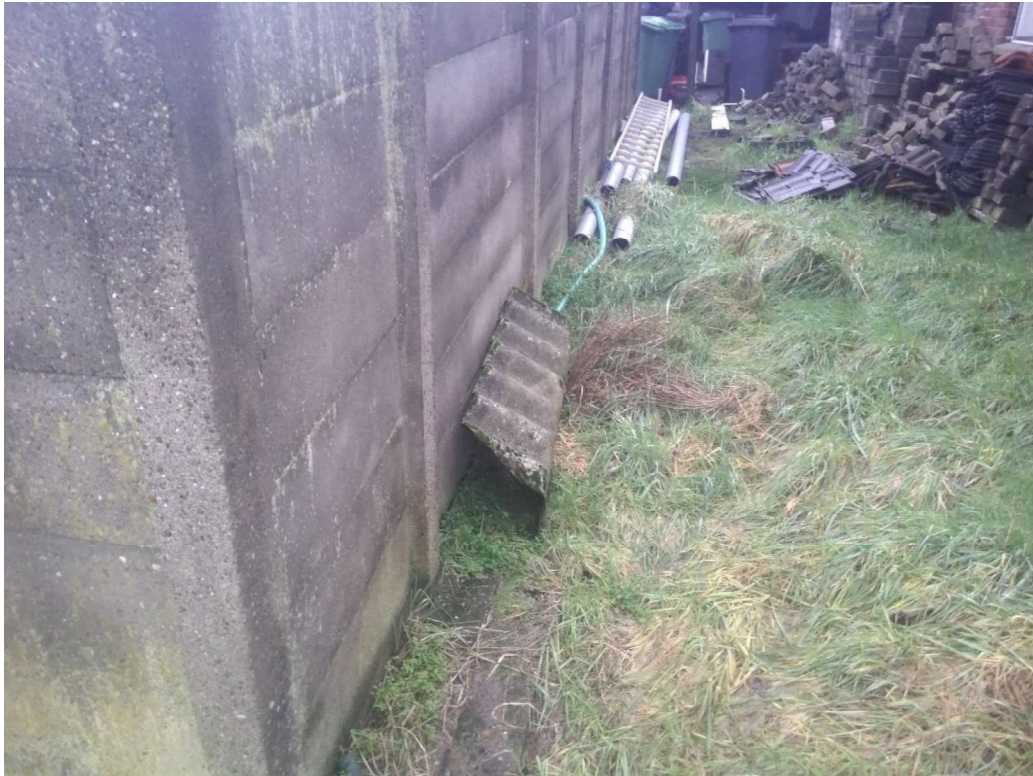
Foto F11.

Tevens werd naast de afgebroken garage op het terrein van Venstraat 1A een asbestverdacht dak-element aangetroffen (zie foto F11). De codering op de plaat geeft aan dat deze asbestvrij is.
