**Verkennd bodem- en asbestonderzoek**  
Fonteinkruid/Hoogstraat te Berlicum

Kadastrale gegevens: gemeente Berlicum, sectie H, nummer 4986 (ged.)

Projectnummer: 20211909  
Datum: 2 juli 2021

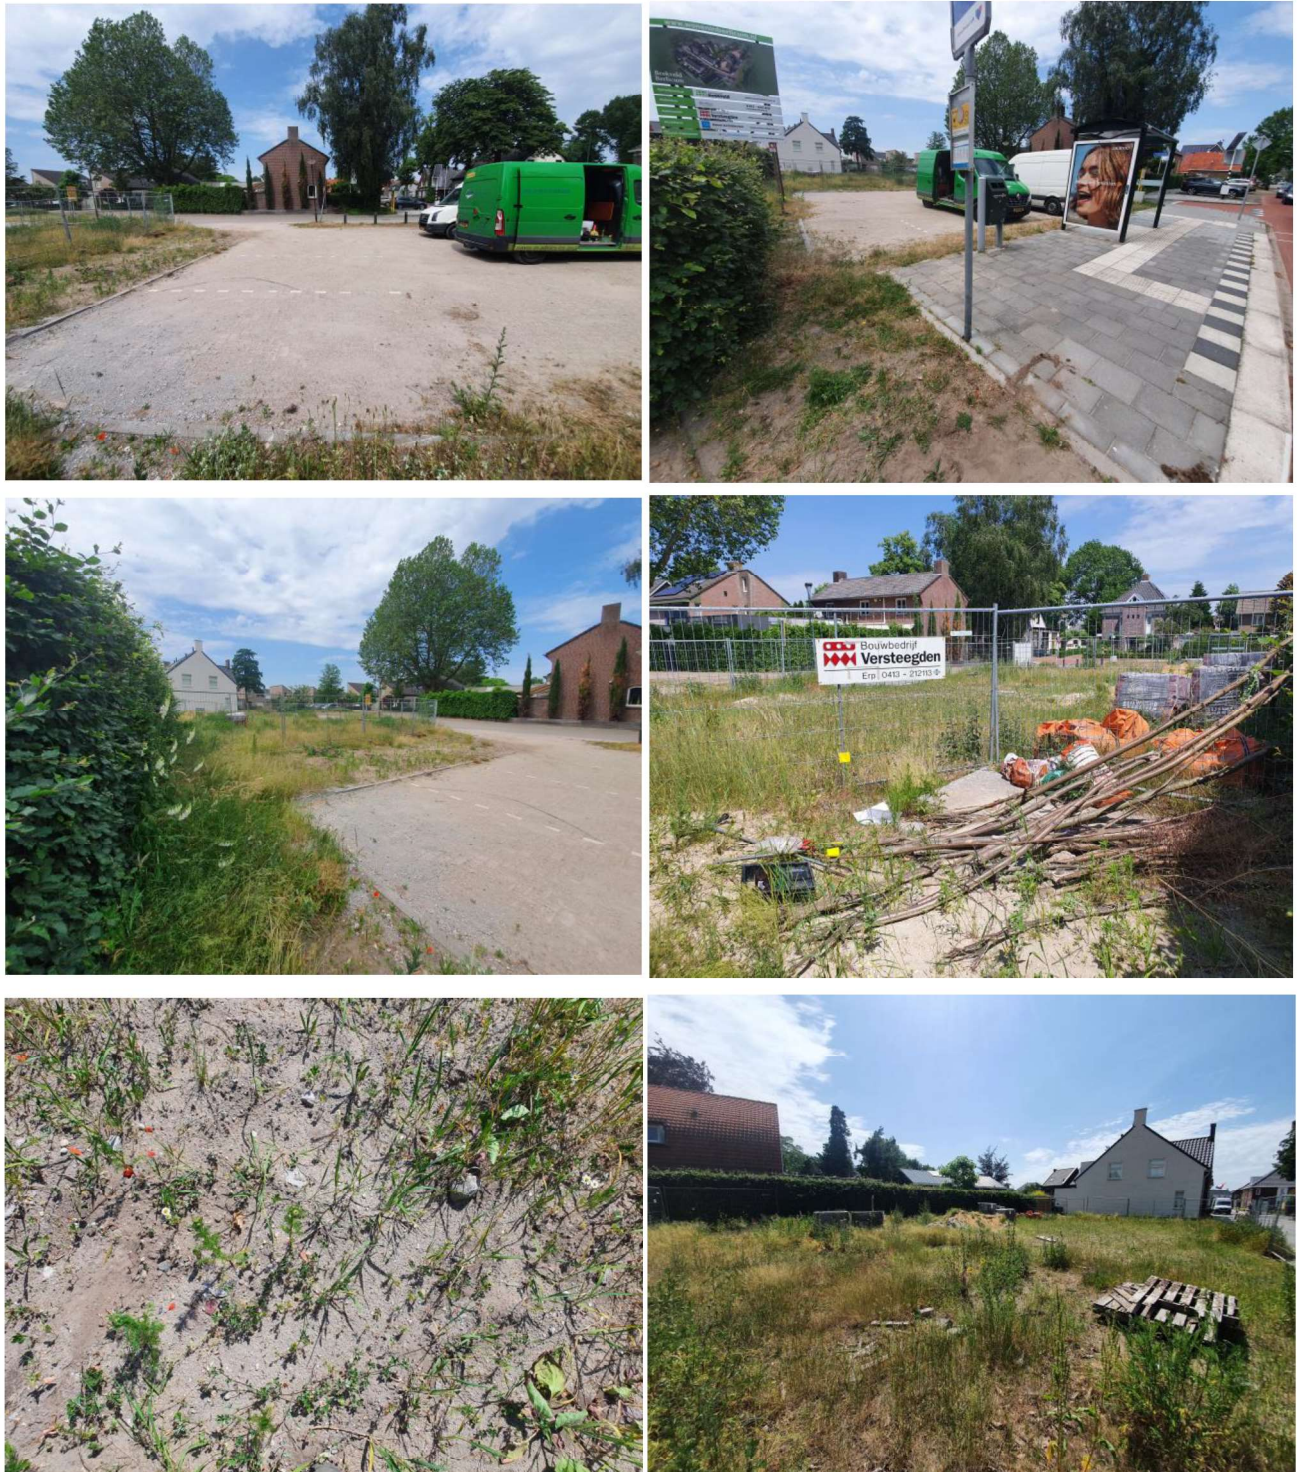
**Figuur 2: huidige situatie (6 foto's)**

De onderzoekslocatie ligt binnen de bebouwde kom. De directe omgeving bestaat uit woonbebouwing. Voor een indruk van de onderzoekslocatie wordt verwezen naar figuur 2 en de situatietekening in bijlage 2.

Tijdens de locatie inspectie zijn op en in de toplaag van de bodem bijmengingen met puin aangetroffen. Deze staan waarschijnlijk in samenhang met de opslag van sloopafval uit de omgeving. Hierdoor dient de bovengrond als verdacht op het voorkomen van asbest beschouwd worden.

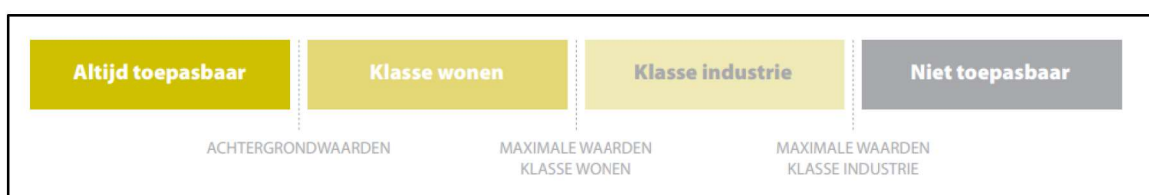
Figuur 1. Generieke normstelling voor het toepassen van grond en baggerspecie op of in de bodem (T1).

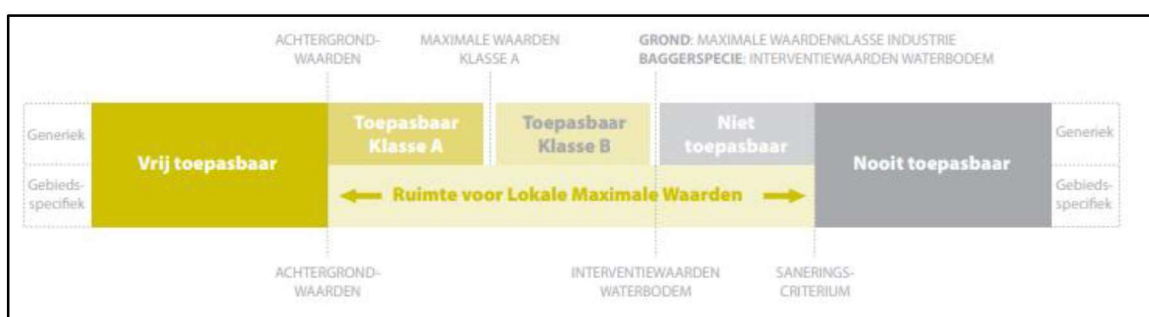
Figuur 3. Generieke toepassing van grond en baggerspecie in oppervlaktewater (T3)

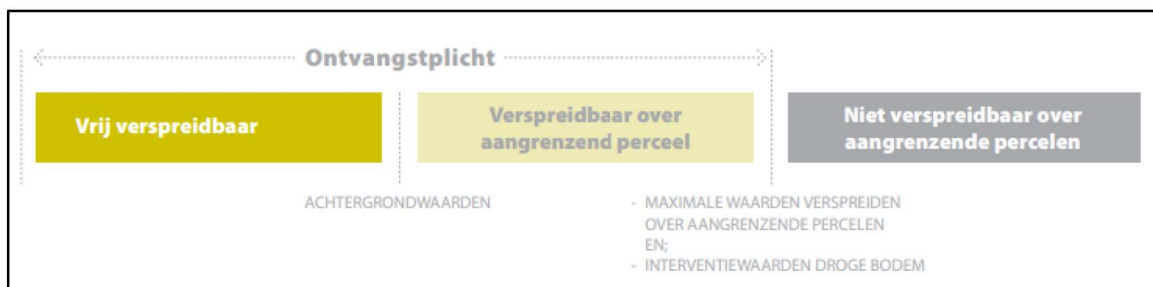
Figuur 4. Verspreiding van baggerspecie op het aangrenzend perceel (T5).

Voor het verspreiden van baggerspecie over de aangrenzende percelen dient de baggerspecie te voldoen aan de 'Maximale waarden' voor verspreiden. Deze waarden zijn gebaseerd op de msPFAS-toets (meer stoffen Potentieel Aangetaste Fractie van lagere organismen). Daarnaast mag de kwaliteit van de baggerspecie de interventiewaarden voor droge bodem niet overschrijden. Aanvullend gelden de volgende voorwaarden;

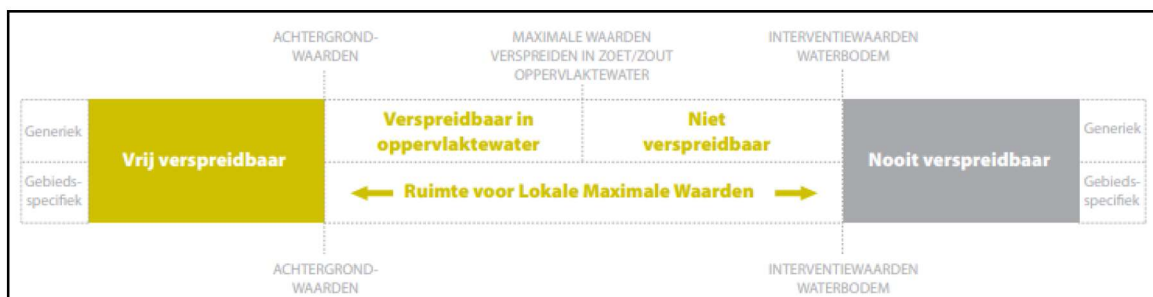
Figuur 5. Verspreiden van baggerspecie in zoet of zout oppervlaktewaterlichaam (T6 respectievelijk T7).

Het verspreiden van baggerspecie in zoet oppervlaktewater is bedoeld om het watersysteem weer op orde te brengen. Getalsmatig is dit dezelfde norm als de grens tussen klasse A en B bij toepassen in oppervlaktewater. Voor het verspreiden van baggerspecie in zout oppervlaktewater geldt een andere normering dan bij verspreiden in zoet oppervlaktewater. Er vindt onder andere geen correctie plaats voor het bodemtype.
