## Verkennd bodemonderzoek aan de Huisakkerweg 16 te Sint-Oedenrode

Verkennd NEN-bodemonderzoek

12P000646

*Datum rapport* : 21 januari 2013

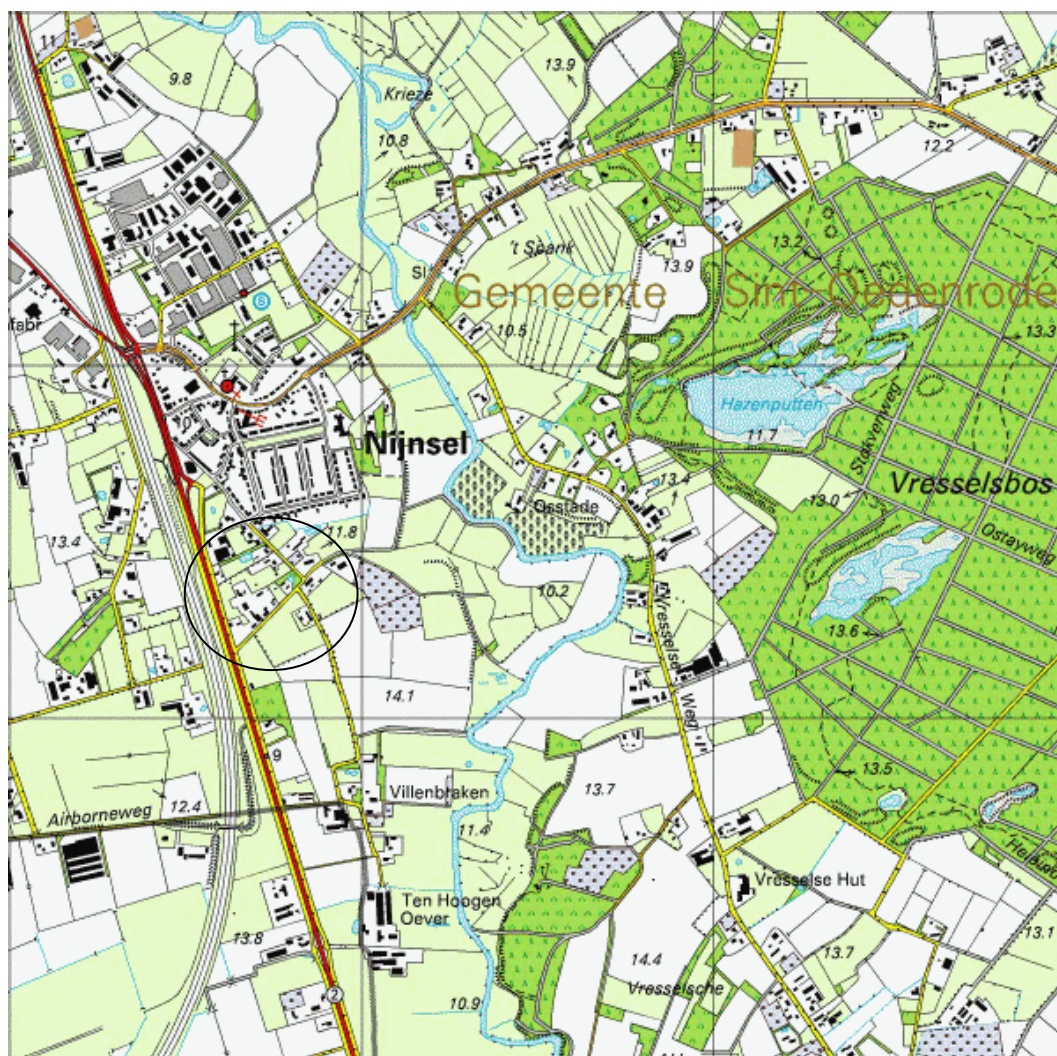
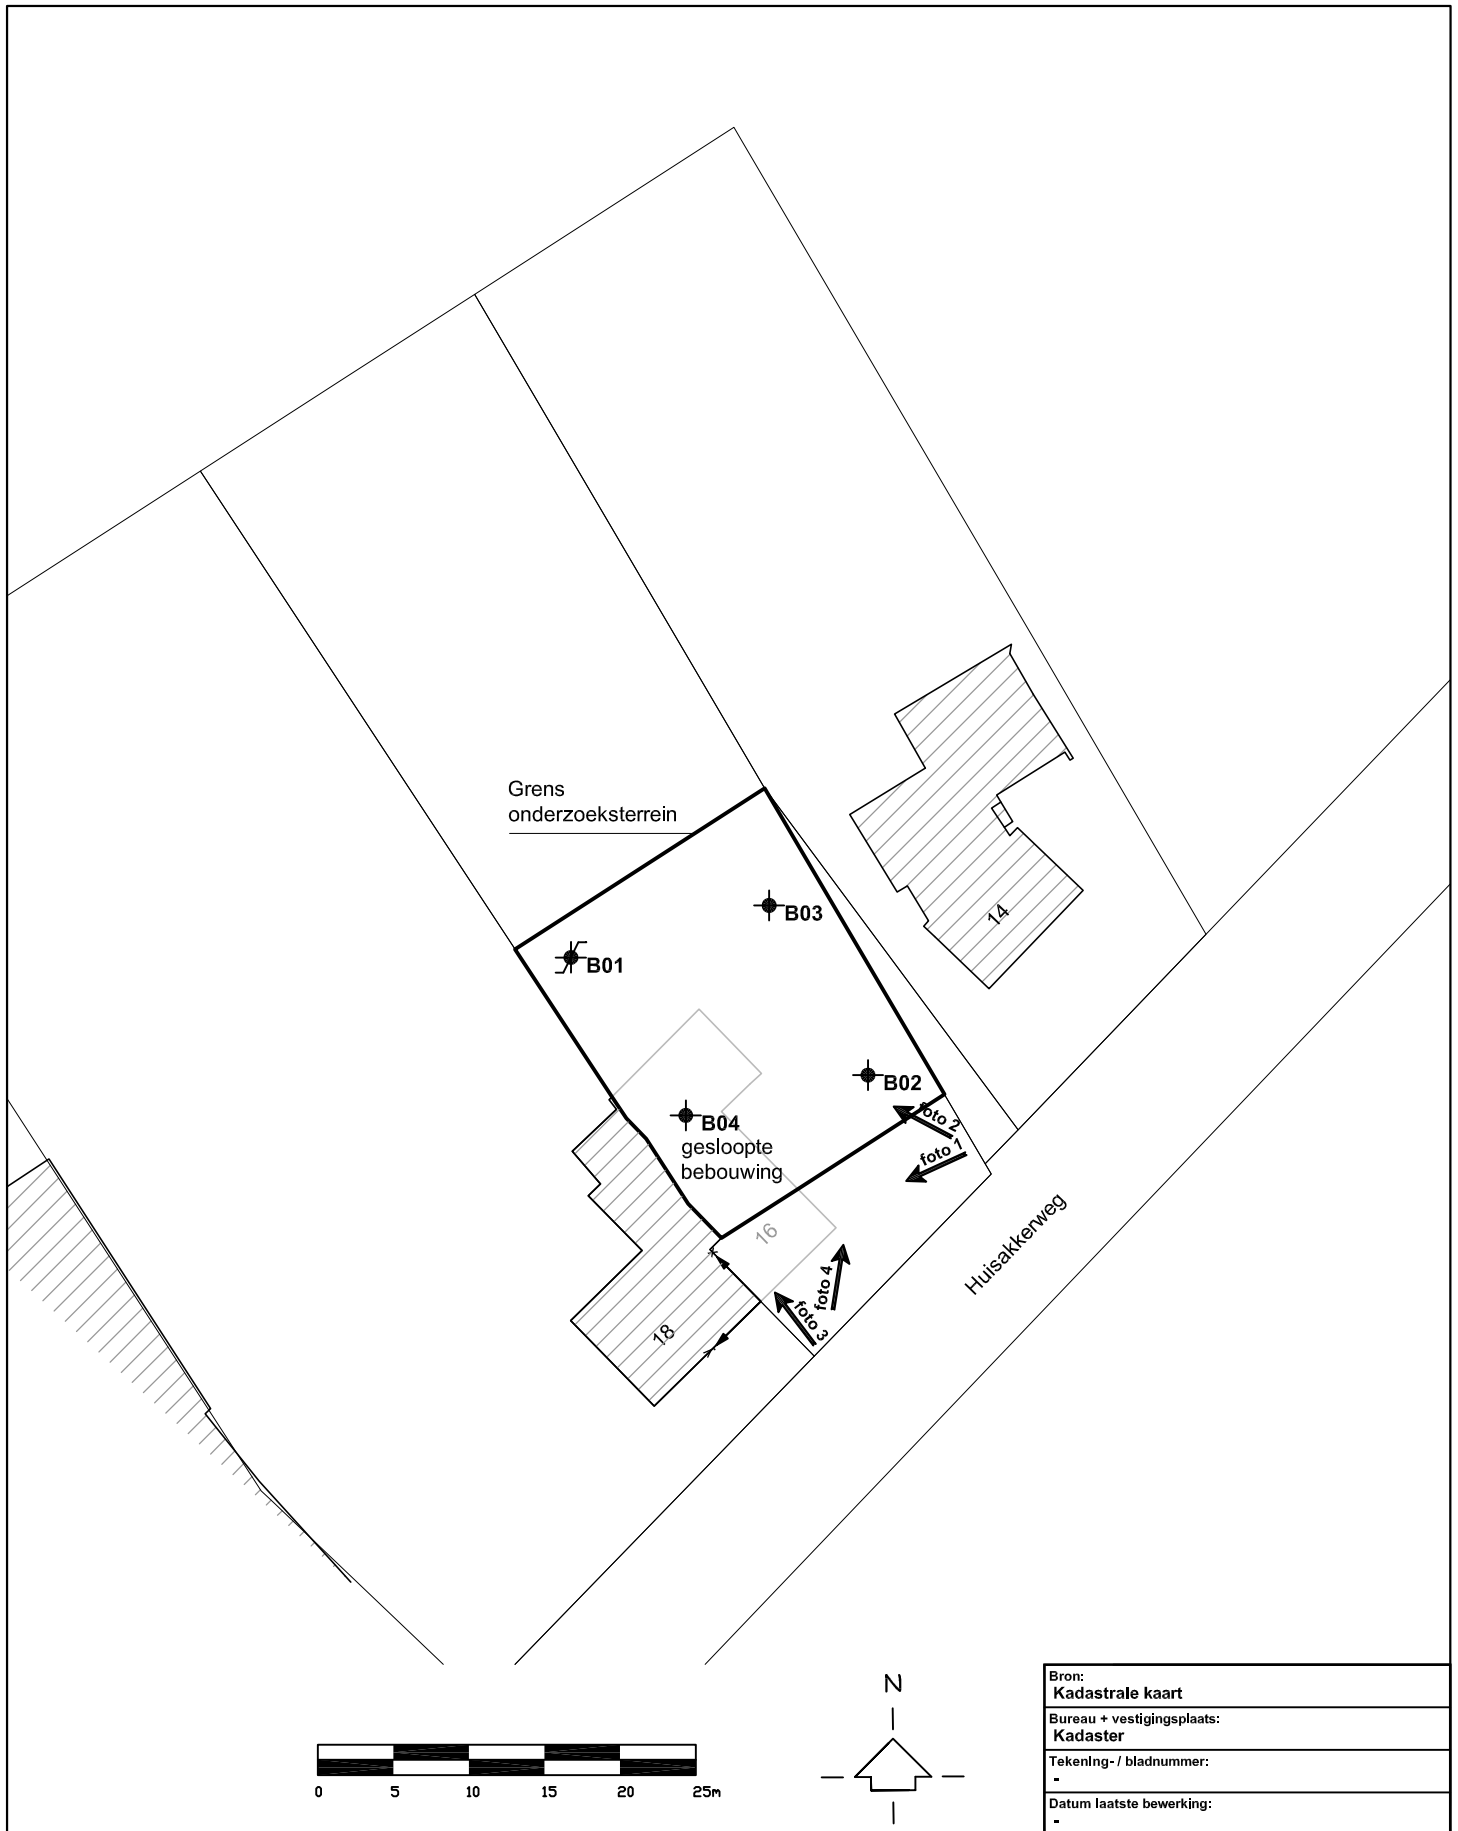
12P000646  
SIT-01

De regionale ligging van de locatie is weergegeven op de bijlage SIT-01.

## SITUERING LOCATIE SINT OEDENRODE

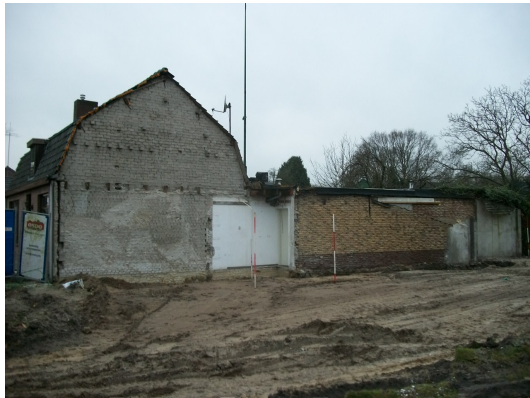
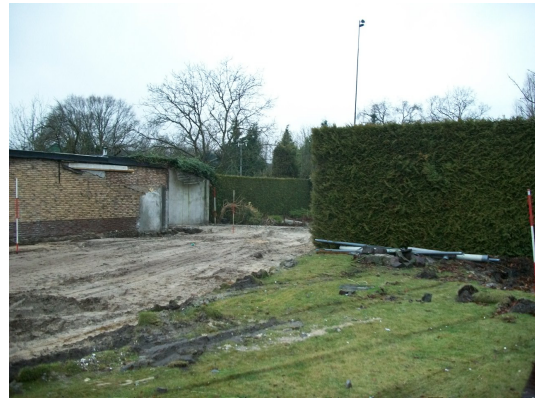
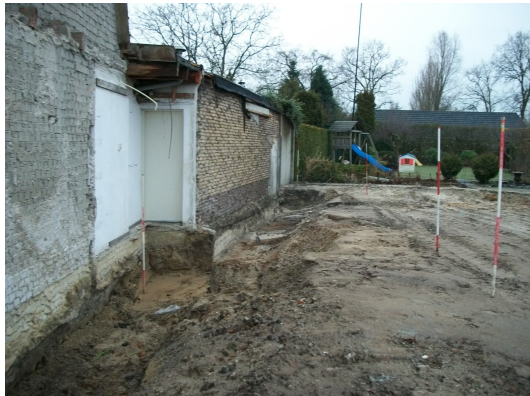
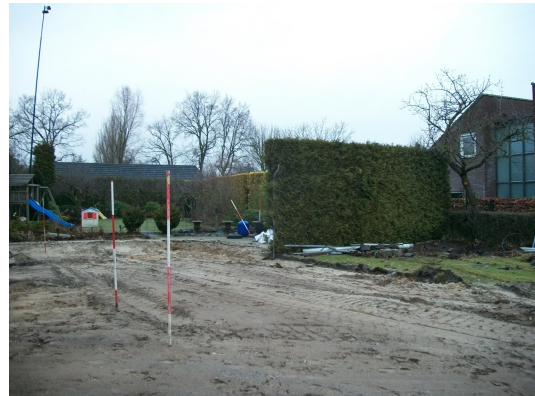
Bij uitvoering van het veldwerk in december 2012, is een locatie-inspectie uitgevoerd waarbij aandacht is besteed aan de aanwezigheid van verdachte plekken, verzakkingen, ophogingen, dempingen, etc. Hierbij zijn voornoemde aspecten niet waargenomen. Het onderzoeksterrein betrof een braakliggend terrein. De (door brand verwoeste) woning was reeds gesloopt. Ook waren er geen verhardingen aanwezig. Een fotoreportage is opgenomen in de bijlagen.
