## Verkennd bodemonderzoek aan het Groene-Woud te Sint-Oedenrode

**Betreft** Verkennd NEN-bodemonderzoek

**Documentnummer** 14P001511-ADV-01

Project : verkennend bodemonderzoek aan het Groene-Woud te Sint-Oedenrode

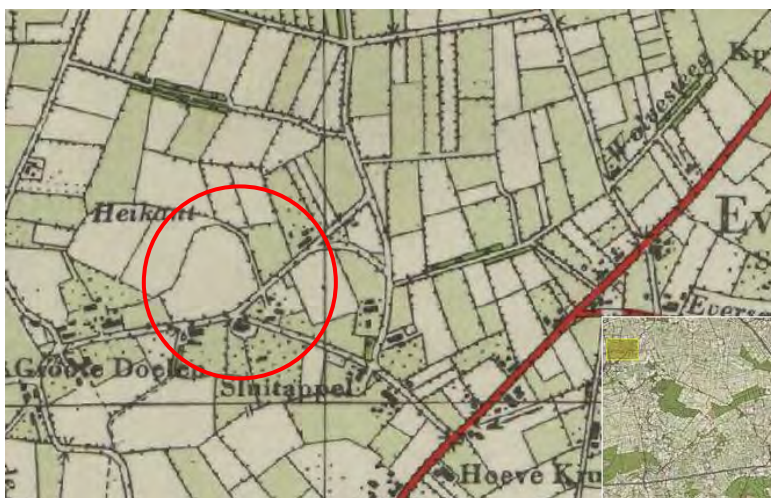
### 2.3 Historisch kaartmateriaal

*situatie 1953*

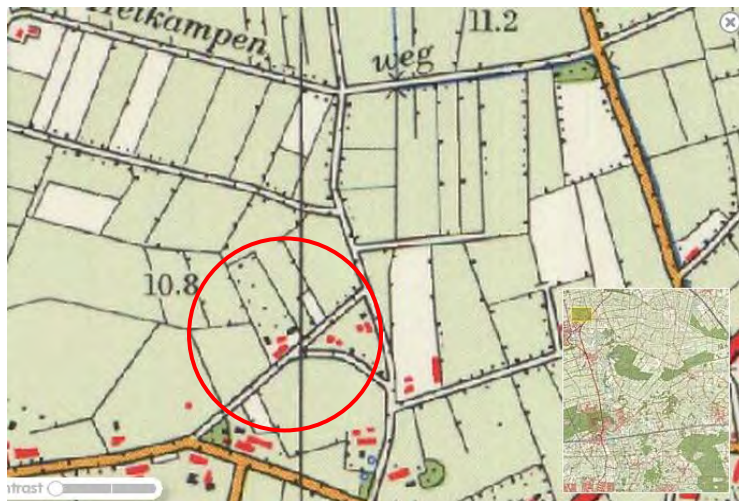
Vanaf 1973 is bebouwing op het perceel zichtbaar:

*situatie 1973*

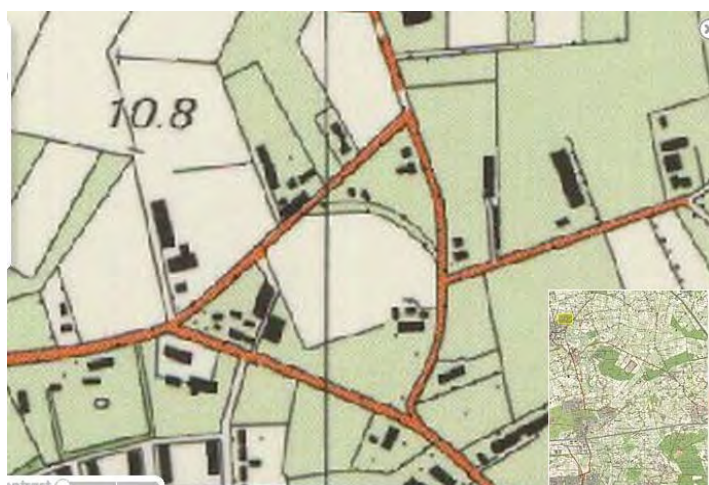
Op een kaart uit 1991 is de huidige situatie grotendeels zichtbaar.

*situatie 1991*

Uit het historisch kaartmateriaal zijn voor onderhavig onderzoek geen relevante aspecten naar voren gekomen, die duiden op de aanwezigheid van potentieel bodembedreigende activiteiten.

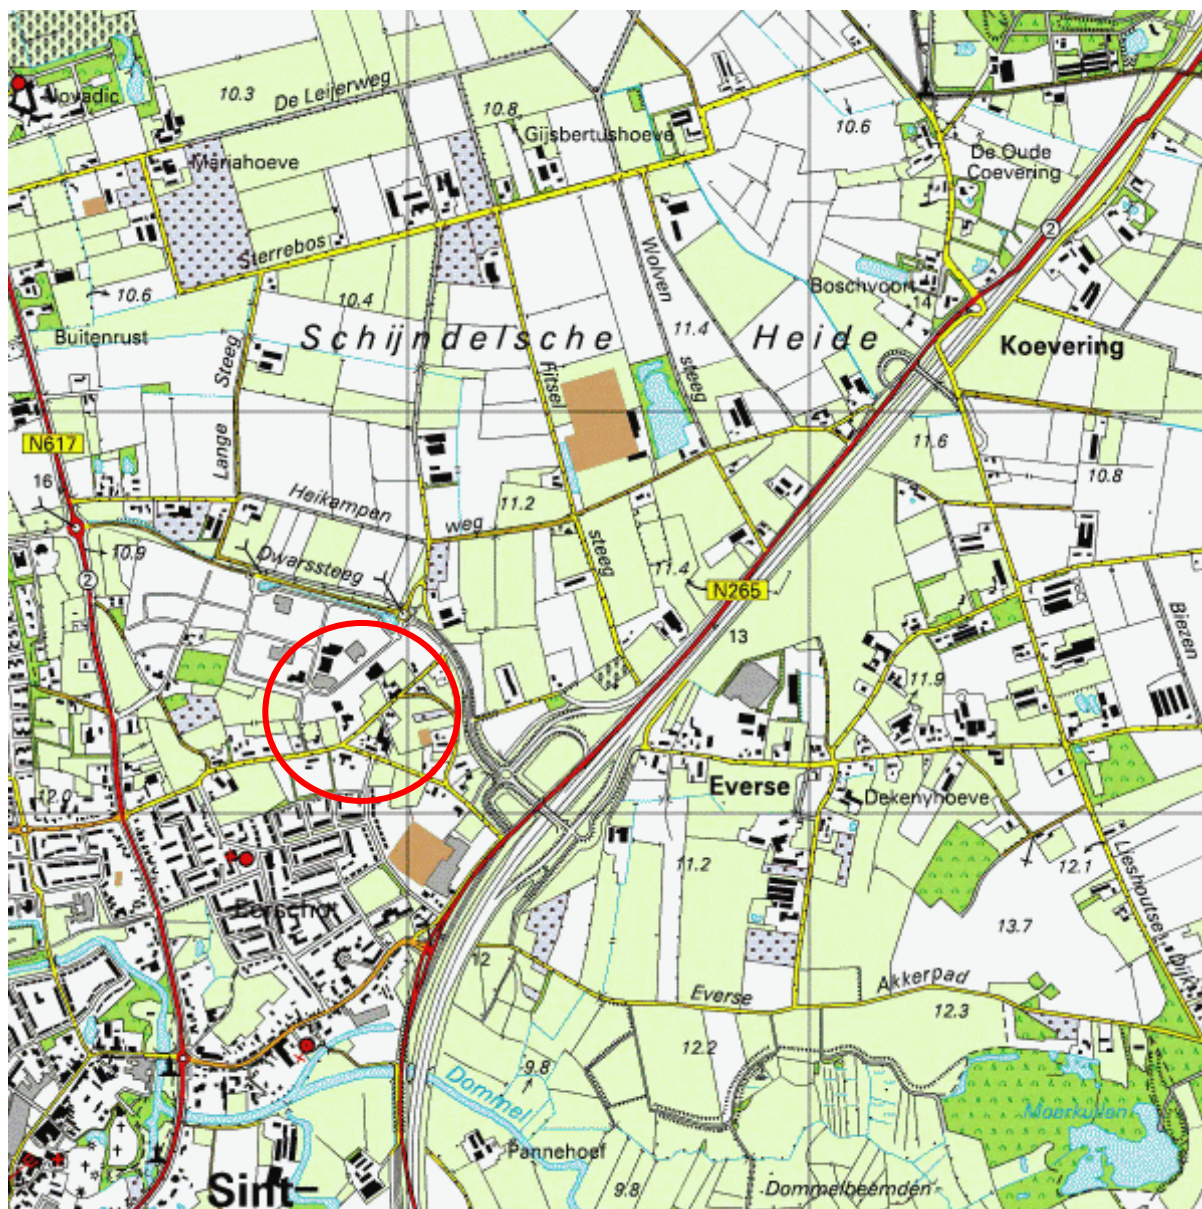
Grens  
onderzoekslocatie

De boringen zijn over het buitenterrein verdeeld. De plaats van de boringen is ingetekend op de situatietekening bijlage SIT-02.
