historisch bodemonderzoek

Driehoekstraat 8  
Somerens

**rapport 2793R003**

datum: 05-02-2012  
opdrachtgever: Dhr. W. Nijssen  
Driehoekstraat 8  
5712 RN SOMEREN

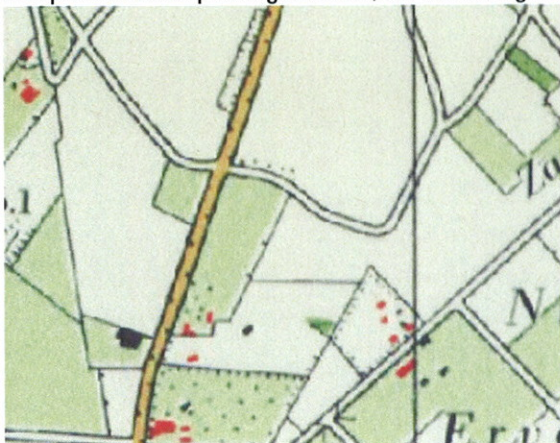
Kaart 1963

Het bedrijf is omstreeks 1969 opgericht op grond die voor deze tijd als landbouwgrond in gebruik was. De stallen zijn in eerste instantie op het oostelijk terreindeel gebouwd (oostelijk van de huidige onderzoekslocatie). Ter plaatse van de onderzoekslocatie zelf hebben voor zover bekend niet eerder sloopactiviteiten plaatsgevonden, de aanwezige stal is de eerste bebouwing op de locatie.
