Verkennd bodemonderzoek  
aan de Moorsel 1 te Lierop

Status: definitief

Datum: 11 mei 2011

Projectnummer: 20111336

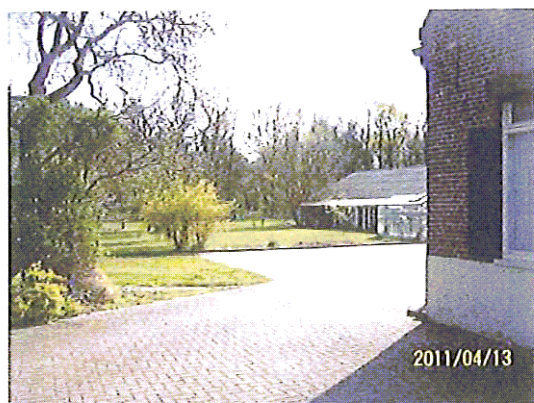
Foto 1

De onderzoekslocatie bevindt zich aan de Moorsel 1, ten westen van het centrum van Lier-op, direct ten noordoosten van de Strabrechtse Heide. Op de locatie is sinds 1977 een rundveehouderij gevestigd. De bedrijfsactiviteiten zijn in 1995 beëindigd. De bebouwing bestaat uit een woonhuis, een schuur en een open loods. Het overige terrein is in gebruik als siertuin, grasveld en gedeeltelijk verhard met klinkers (zie foto's 1 en 2). De oppervlakte bedraagt circa 2.200 m<sup>2</sup>.

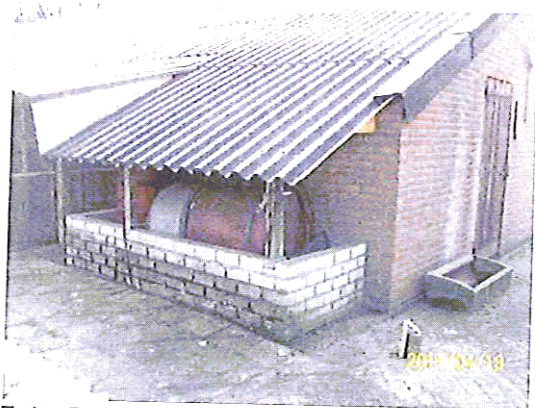
Foto 3

Op de locatie is een bovengrondse dieseltank (zie foto 3) aanwezig (600 liter) en een olie-opslag (drum 200 liter).

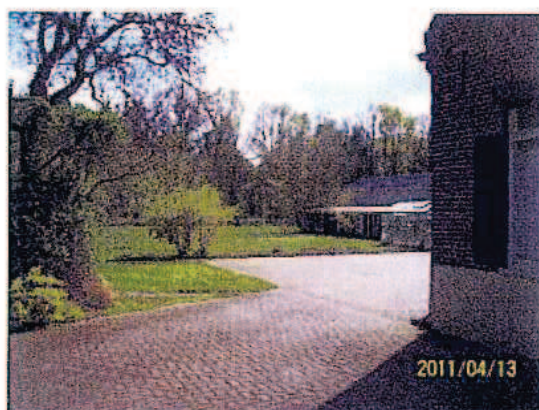
Foto 1

De onderzoekslocatie bevindt zich aan de Moorsel 1, ten westen van het centrum van Lierop, direct ten noordoosten van de Strabrechtse Heide. Op de locatie is sinds 1977 een rundveehouderij gevestigd. De bedrijfsactiviteiten zijn in 1995 beëindigd. De bebouwing bestaat uit een woonhuis, een schuur en een open loods. Het overige terrein is in gebruik als siertuin, grasveld en gedeeltelijk verhard met klinkers (zie foto's 1 en 2). De oppervlakte bedraagt circa 2.200 m<sup>2</sup>.

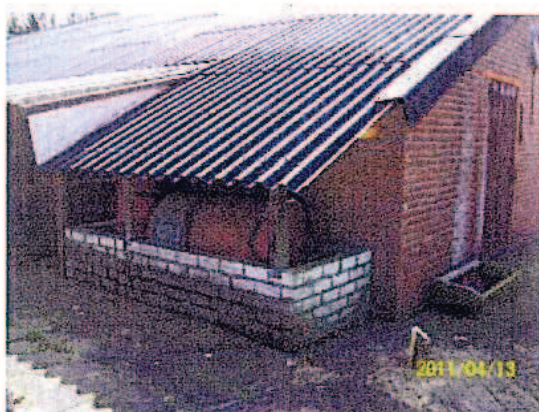
Foto 3

Op de locatie is een bovengrondse dieseltank (zie foto 3) aanwezig (600 liter) en een olie-opslag (drum 200 liter).
