## VERKENNEND BODEMONDERZOEK

KERKENDIJK 158 TE SOMEREN-HEIDE

Rapportnummer: 3200bo0113 v1

Datum: 17 december 2013

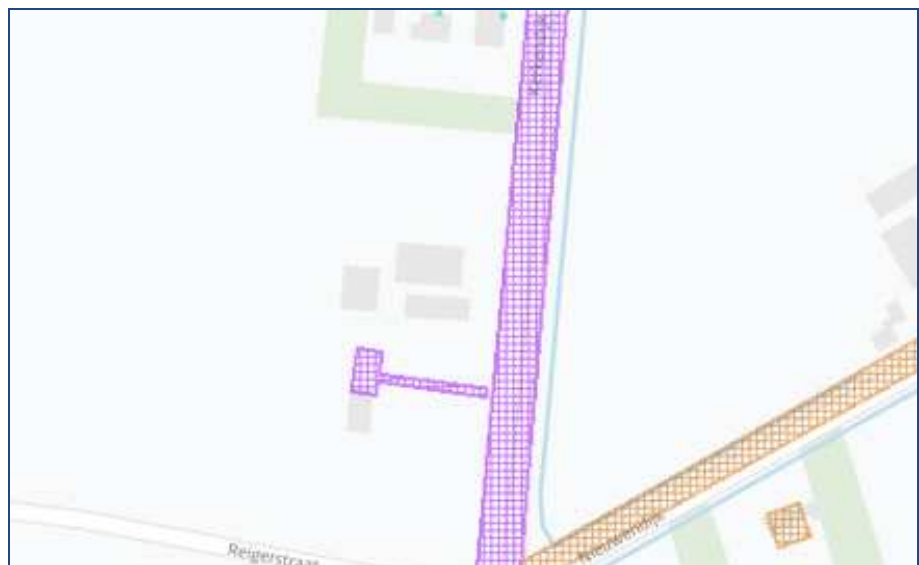
Figuur 4

Ten zuiden van de locatie is door Tritium Advies te Nuenen een verkennend bodem onderzoek uitgevoerd in verband met de beoogde bouw van een nieuwe woning (rapportnummer 0611/052/MH-B, d.d. 19-12-2006). Met het onderzoek is de onderzoekslocatie als onverdacht beschouwd. Er zijn 4 boringen tot 0,5 m-mv uitgevoerd, 1 boring tot 2,0 m-mv en 1 boring met een peilbuis. In het mengmonster van de bovengrond is een lichte verontreiniging met cadmium aangetroffen. De ondergrond bevatte geen verontreiniging. Het grondwater bevatte een lichte verontreiniging met chroom en koper. Er werden geen belemmeringen opgelegd ten aanzien van de beoogde bouw van een woning.

Ten oosten van de onderzoekslocatie is een partijkeuring uitgevoerd door HMB( rapport 062026026, d.d. 02-06-2006). Aanleiding tot het instellen van de partijkeuring was de beoogde grondverzet met de wegwerkzaamheden aan de Kerkendijk. Hier is de grond tussen de grens van de bebouwde kom van Someren-Heide en de Heugtenweg onderzocht.
