Historisch Onderzoek

Berkeindje/Vaarsenhoefweg  
Lierop

**rapport 2857R001**

datum: 5 juli 2012  
opdrachtgever: Crijns Rentmeesters BV,  
Witvrouwenbergweg 12,  
5711 CN SOMEREN.

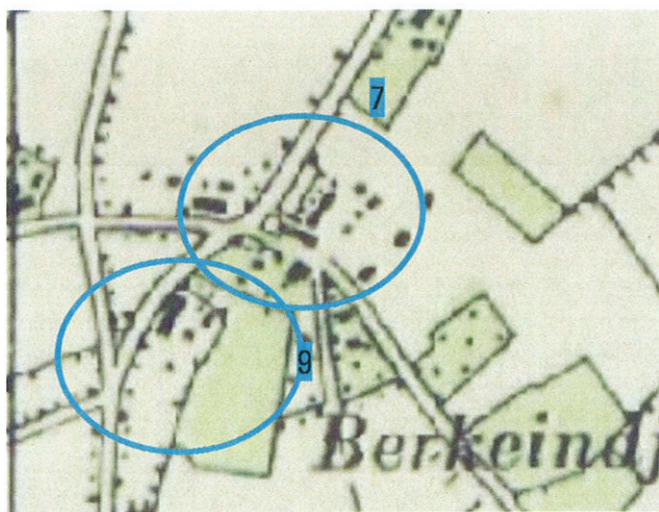
kaart 1953

Voor 1927 was op de locatie nog geen bebouwing aanwezig, in 1953 was de boerderij Berkeindje 9 wel aanwezig.

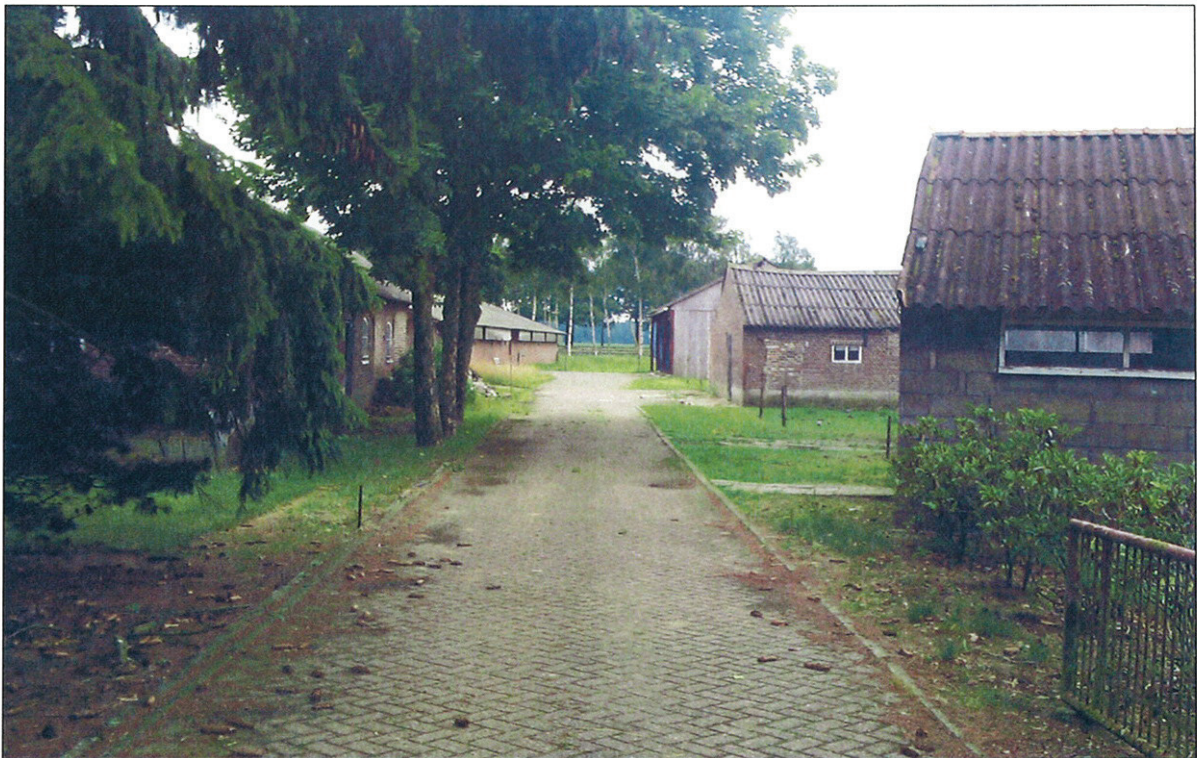
Zuidelijk van de oprit staan twee oude stallen met hiertussen een houten garage. Hierachter staat een met klinkers verharde werktuigenloods waarin enkele caravans staan. De oprit bestaat voor het overgrote deel uit klinkers. Alle stallen zijn voorzien van asbesthoudende golfplaten daken.

**oprit, voormalige (land?-)weg**

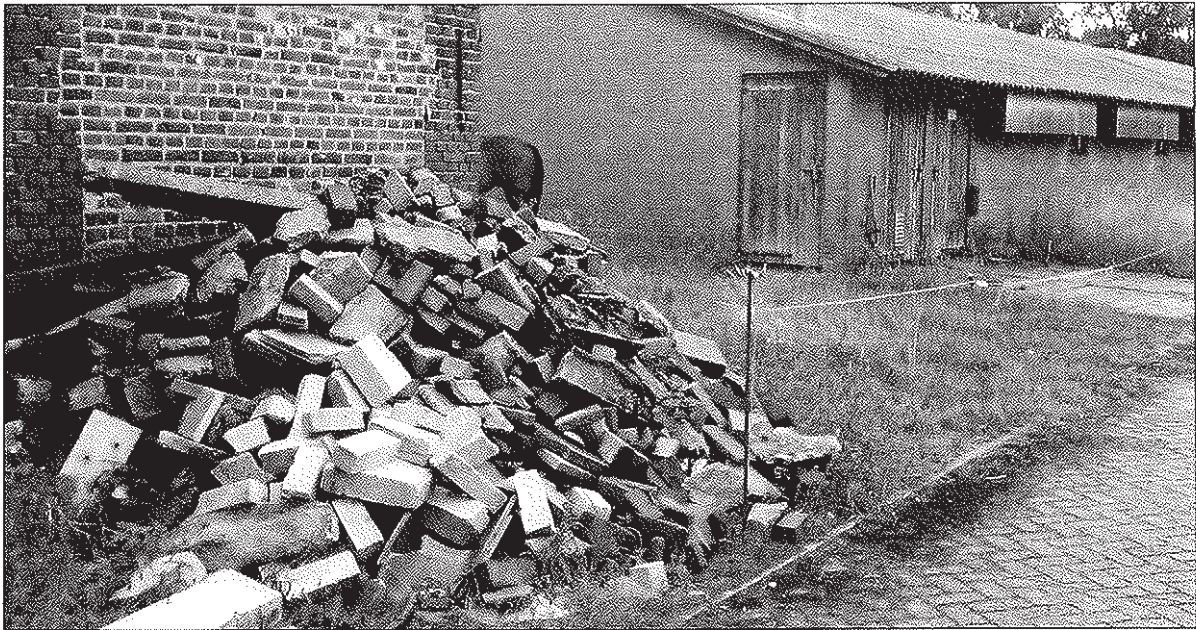
Op 15-5-1990 is een nieuwe vergunning verleend. Hierbij zou een uitbreiding van de stal worden gerealiseerd, dit is echter niet gebeurd (controlerapport 25-2-1994). Op 25-2-1994 is tevens geconstateerd dat de circa 10 jaar eerder gesaneerde verwijderde ondergrondse tank achter de stal lag opgeslagen. Deze tank dient verwijderd te worden. Op 13-6-1997 is de vergunning ingetrokken (verzoek 27-2-1997).

Bij een controle op 10-03-2006 is geconstateerd dat er op de locatie een akkerbouwbedrijf aanwezig was, er werden geen potentieel bodembedreigende stoffen opgeslagen en er vonden geen potentieel bodembedreigende activiteiten plaats. De stallen werden gebruikt voor opslag (zowel verhuur als privé) of waren leegstaand.

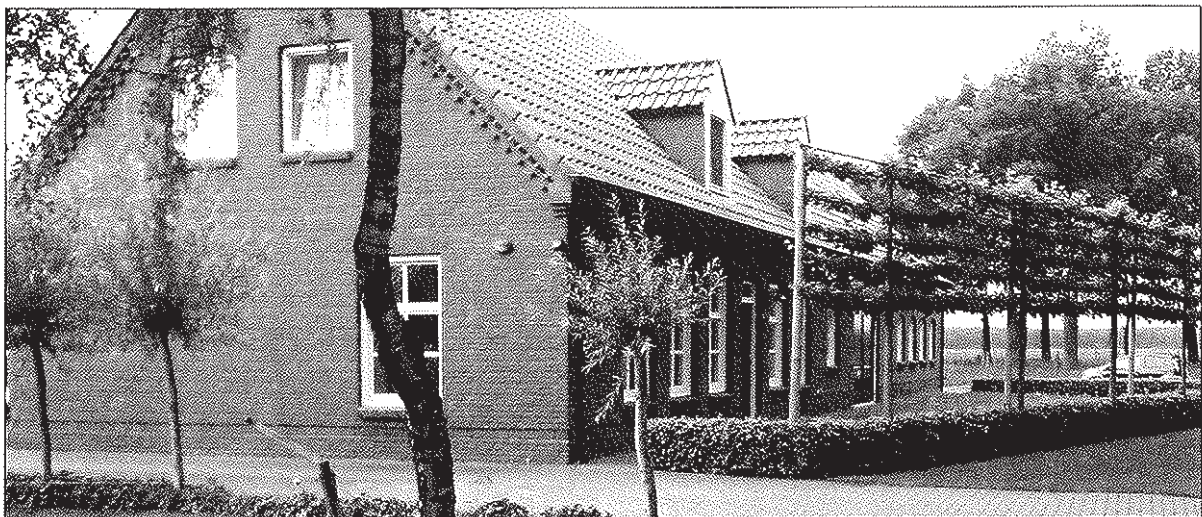
Het Berkeindje 9 betreft een gerenoveerde lang-gevelboerderij die in gebruik is als woning. Deze boerderij, die vermoedelijk in de jaren 30 van de vorige eeuw is opgericht, bevindt zich in goede staat. Achter de woning ligt een terras van klinkers en een siertuin. Zuidelijk van de woning ligt een oprit van asfalt. Ten zuiden hiervan staan een tweetal stallen. Ook deze stallen zijn voorzien van asbesthoudende golfplaten. Voor zover bekend zijn deze stallen nog in gebruik. Zuidelijk van de stallen ligt een oprit van klinkers.

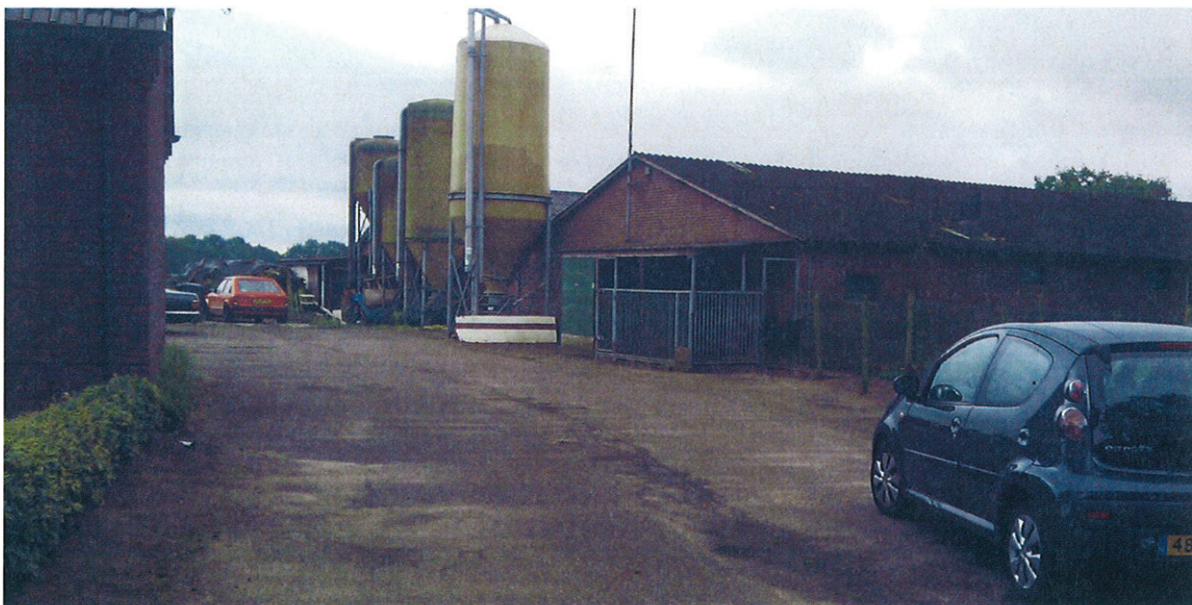
stallen en oprit Berkeindje 9 / Vaarsenhoefweg 31a

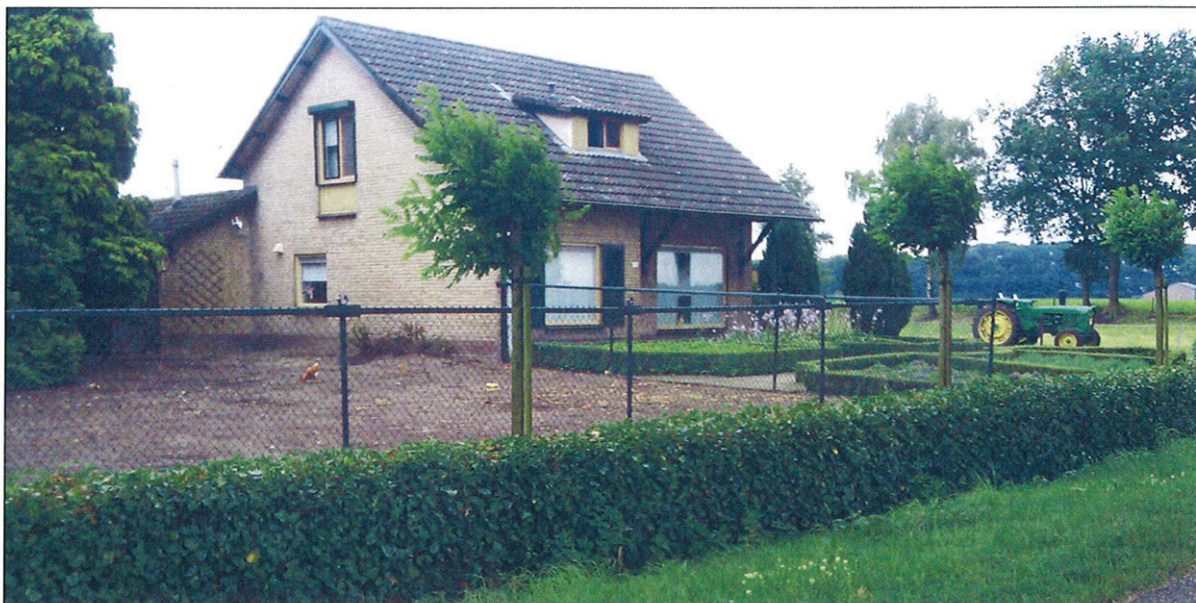
De Vaarsenhoefweg 31 bestaat uit een woonhuis met siertuin en akkerland. Voor de woning ligt een kippenren. Achter het woonhuis staat aan de zuidzijde een garage, aan de noordzijde staat een schuur. De verharding van de oprit bestaat uit klinkers, de verharding van het terras achter de woning bestaat uit tegels.

Voor zover bekend hebben hier nooit ondergrondse of bovengrondse tanks gelegen. De locatie is niet opgehoogde met bodemvreemd materiaal zoals slakken of sintels. Het zuidelijk gelegen weiland is in het verleden vermoedelijk verlaagd gezien de ligging van de akker zuidelijk en de woning noordelijk.

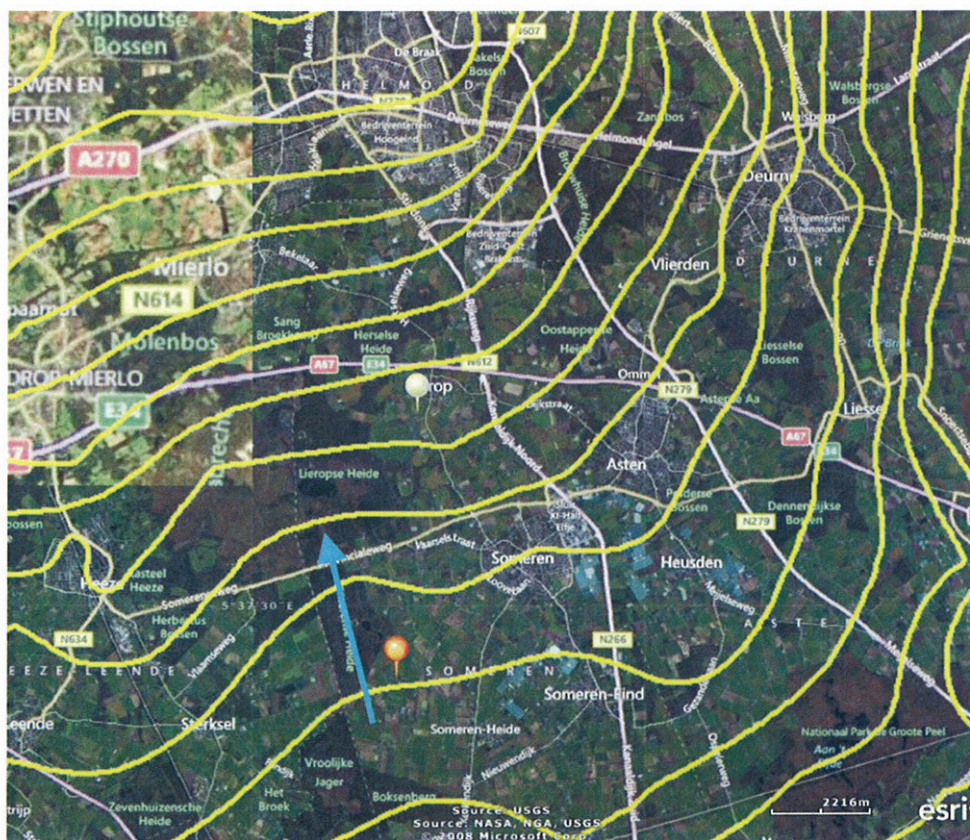
De freatische grondwaterspiegel bevindt zich op circa 1,5 m-mv. De stromingsrichting van het grondwater in het eerste watervoerende pakket is globaal noord-westelijk gericht. De stromingsrichting van het freatische grondwater kan hiervan afwijken onder invloed van bijvoorbeeld sloten en rioleringen.

Isohypsen grondwater wvp 1

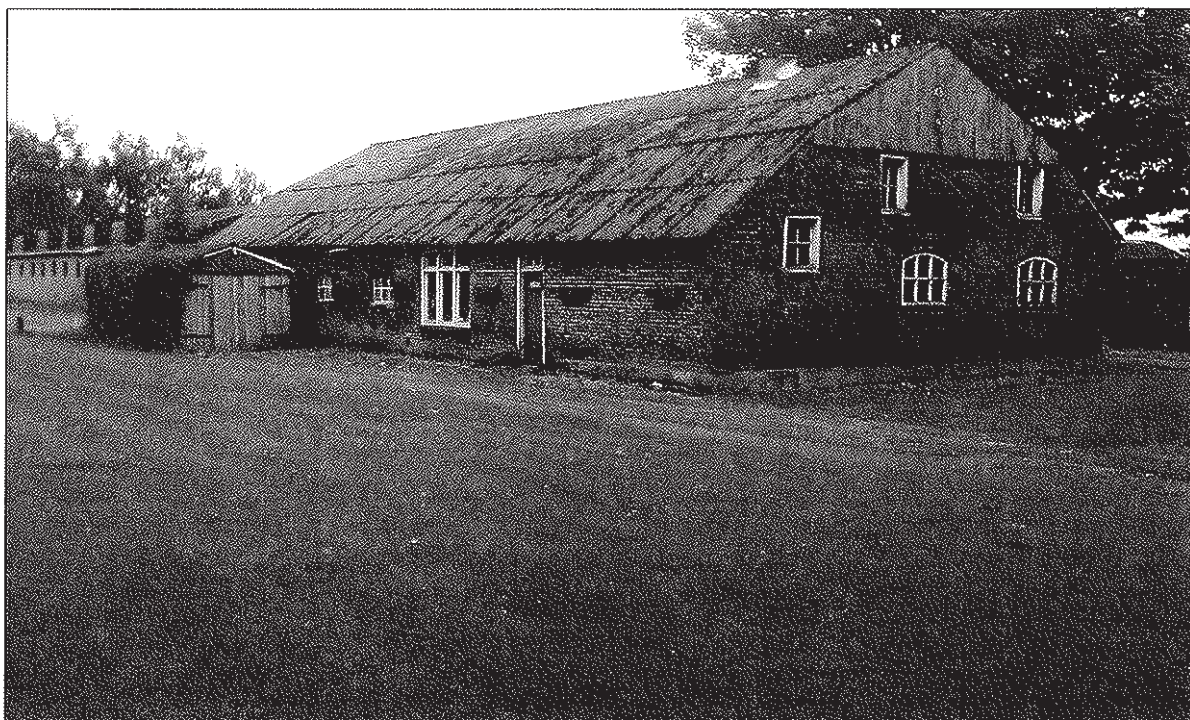
**oudste stal Berkeindje 7 (verm. < 1927)**

De woning Berkeindje 7 zal worden gehandhaafd. De drie oudste stallen zuidelijk hiervan zullen worden gesloopt, ook de garage tussen de stallen zal worden gesloopt. Hier wordt een nieuw kavel gerealiseerd. De oostelijke stal en de voormalige werktuigenloods blijven gehandhaafd en blijven bij Berkeindje 7 behoren.

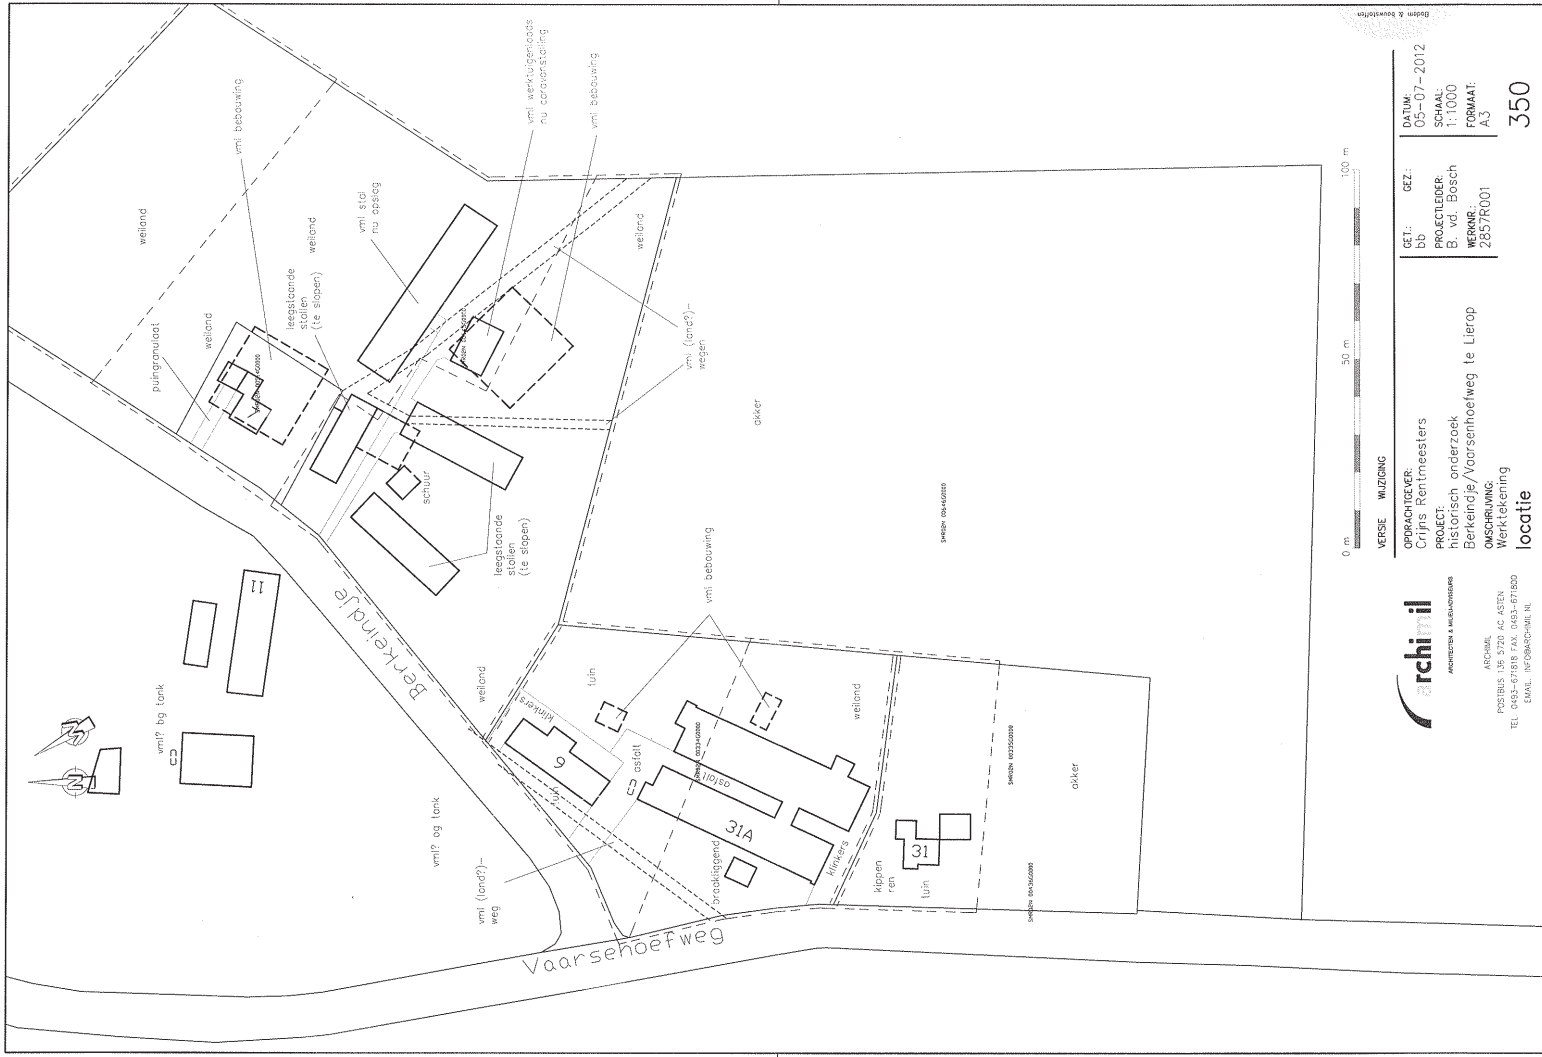
bijlage 3  
locatietekening(en)

De oppervlakte van het betreffende terreindeel is circa 7125 m<sup>2</sup> (zie ook tekening 351 in bijlage 3).

De oppervlakte van het betreffende terreindeel is circa 5600 m<sup>2</sup> (zie ook tekening 351 in bijlage 3).
