**RAPPORT**  
**Verkennd bodemonderzoek**  
**Ruiter 10 te Someren**

Aeres Milieu projectnummer AM14318

| Soort onderzoek | : Verkennd bodemonderzoek |
| Adres onderzoekslocatie | : Ruiter 10 te Someren |

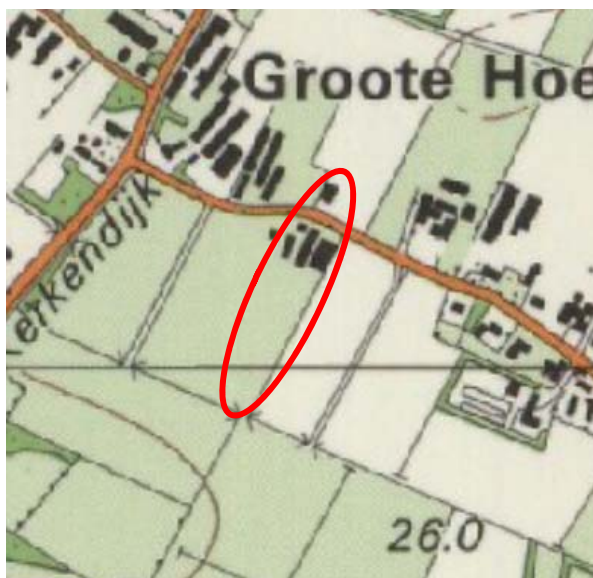
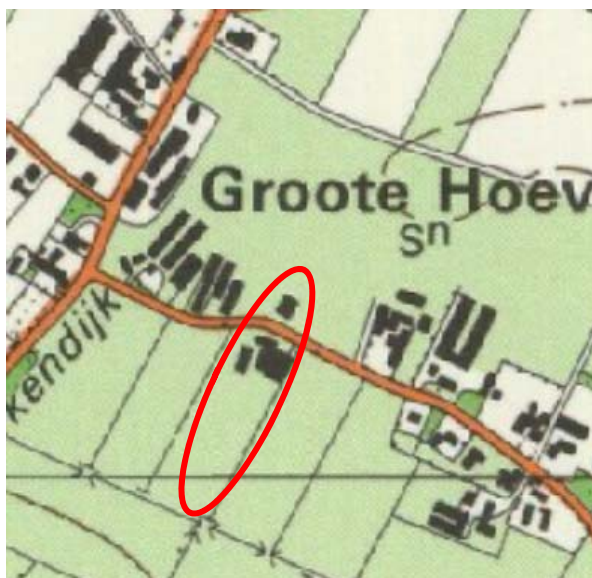
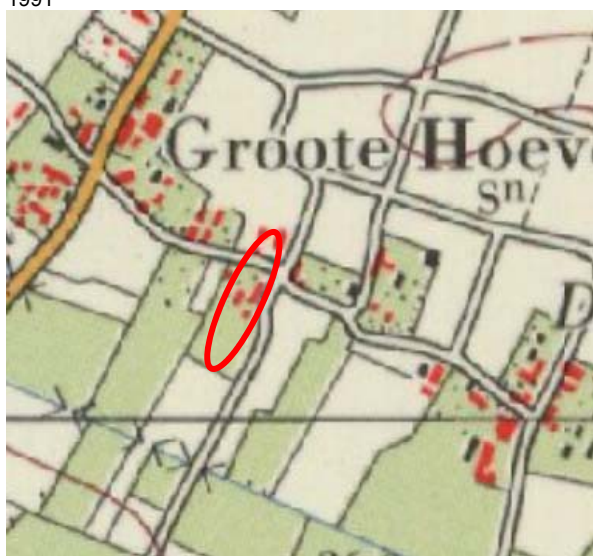
Afbeelding 2: geraadpleegde historische kaarten (Bron kaarten: watwaswaar.nl)

Op kaartmateriaal van de geraadpleegde historische kadasterkaarten [www.watwaswaar.nl] uit 1963, 1983 en 1991 is reeds bebouwing zichtbaar op de onderzoekslocatie. Op de kaart uit 1921 is de locatie nog niet bebouwd.
