# **Verkennd bodemonderzoek**

Uitbreiding vogelasiel Philipsbosweg 7 te Lierop (perceel N718)

Sweco Nederland B.V.  
Eindhoven, 7 juli 2016

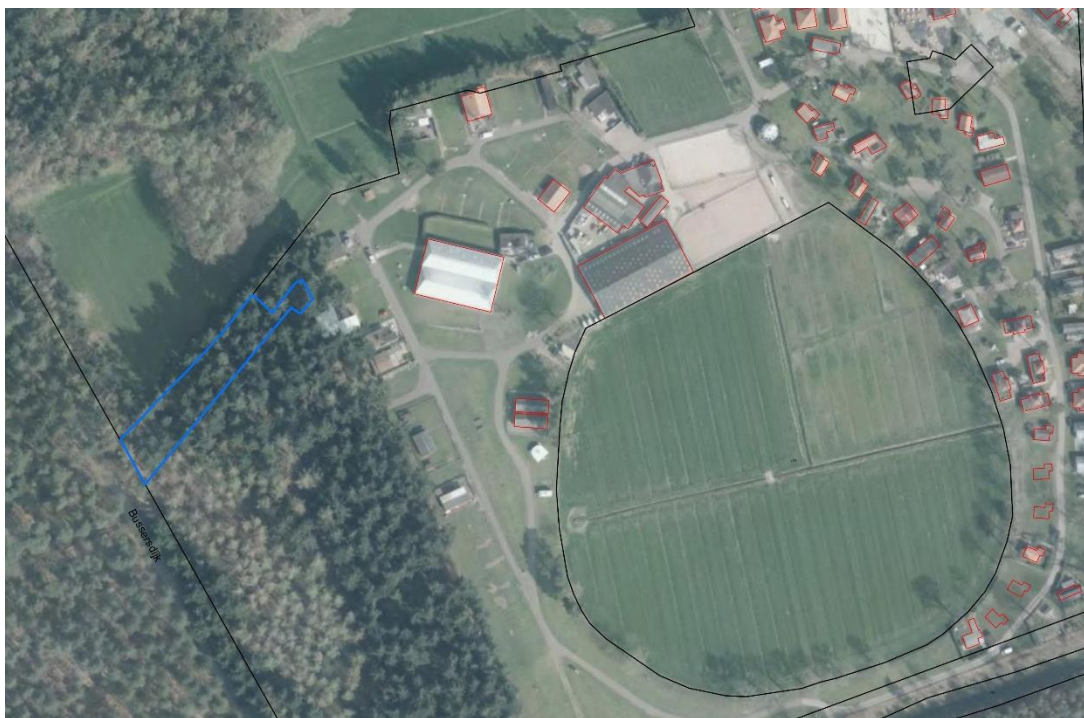
*Figuur 2.1 Ligging onderzoekslocatie op luchtfoto*

In figuur 2.1 is de onderzoekslocatie (blauwe contour) op een luchtfoto (2014) weergegeven.

De onderzoekslocatie is gelegen in de bossen ten westen van de camping Somerse Vennen te Lierop.

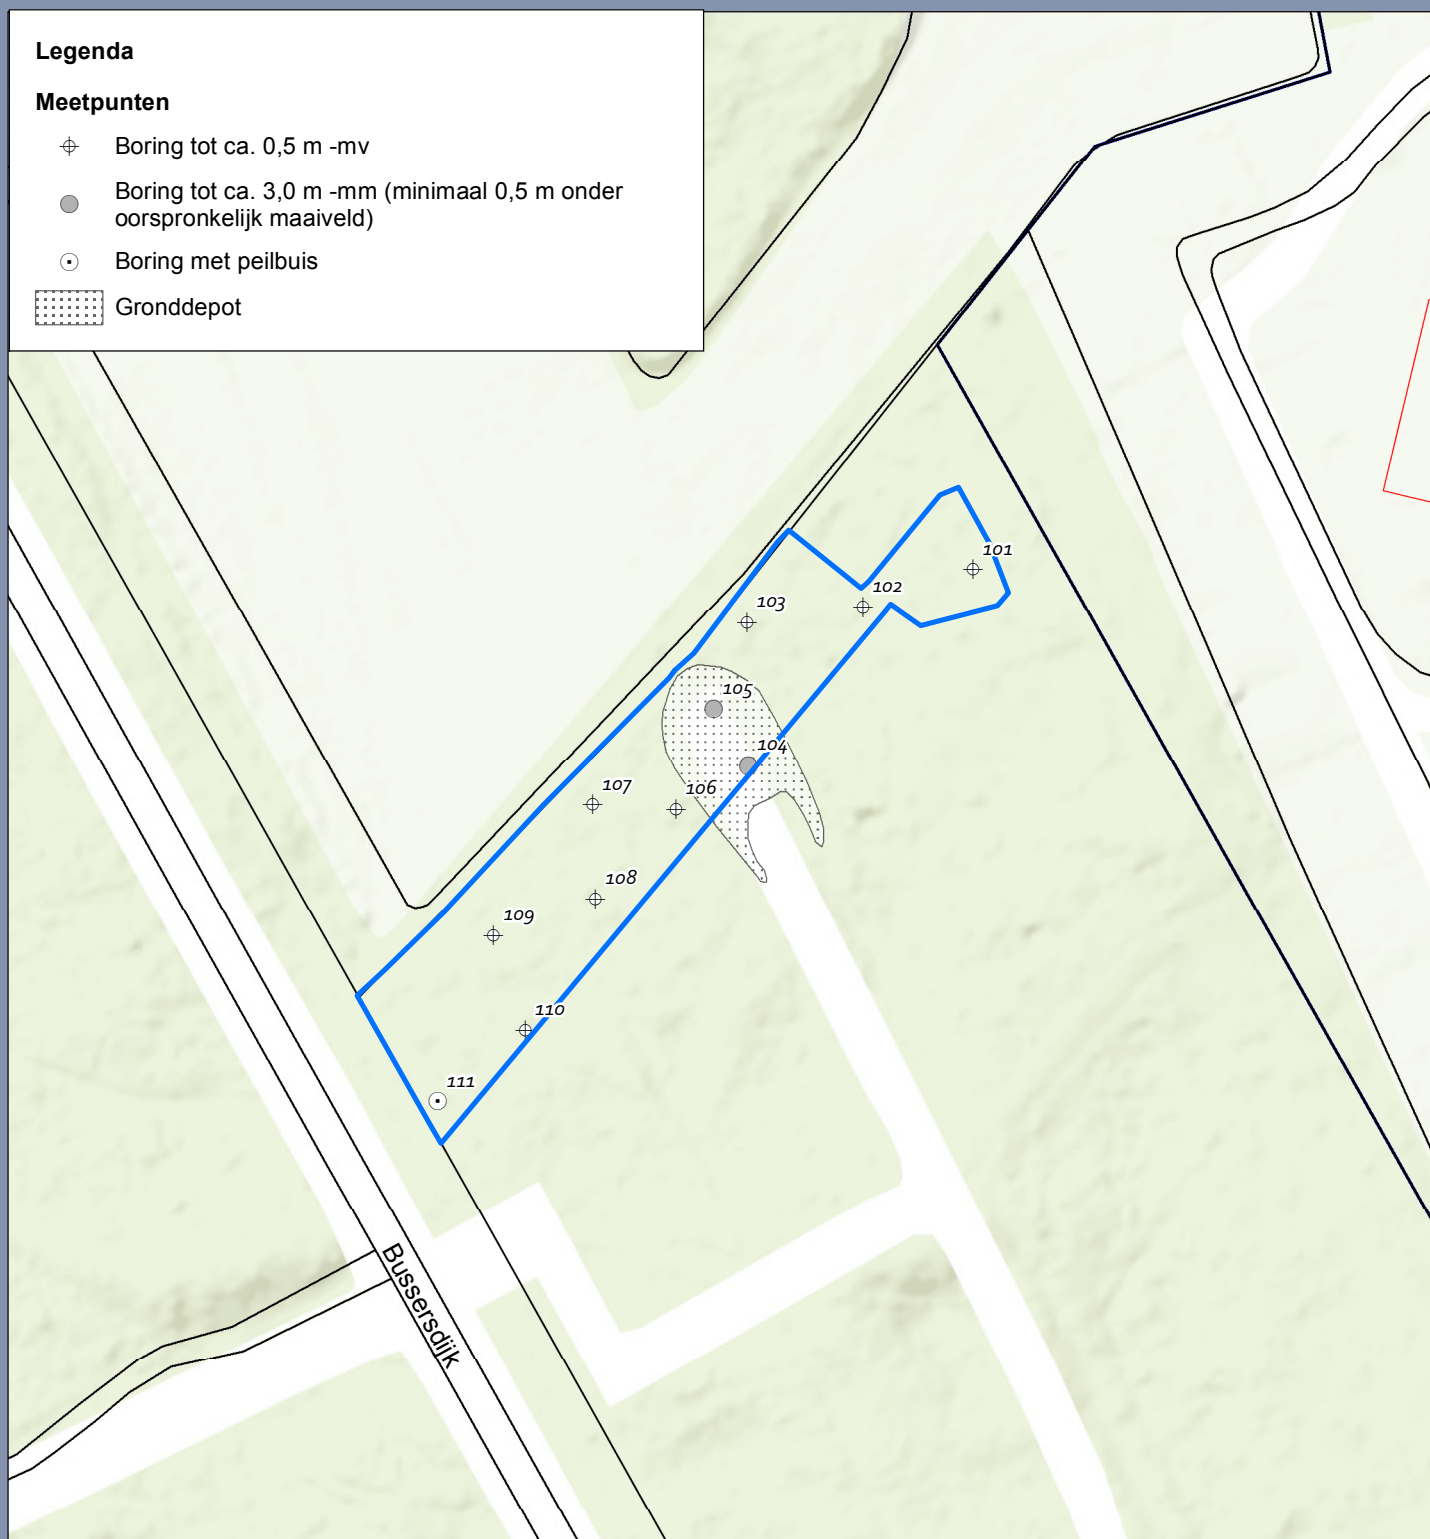
## Situatietekening

Gronddepot

In tabel 3.1 zijn de uitgevoerde boringen en peilbuizen met boordieptes weergegeven. Bijlage 2 geeft een overzicht van de situering van de verrichte boringen en de geplaatste peilbuis.

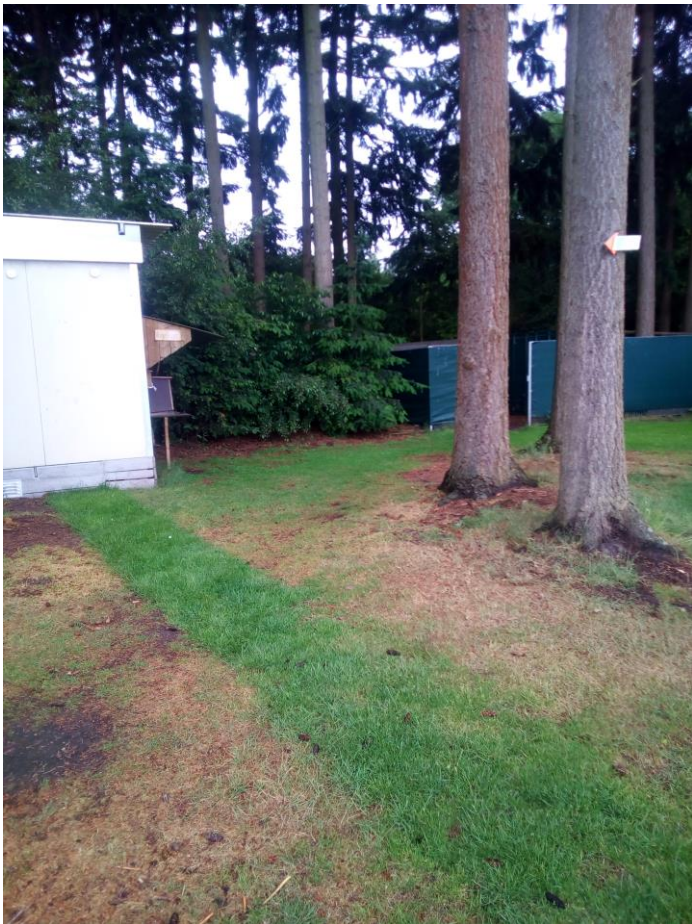
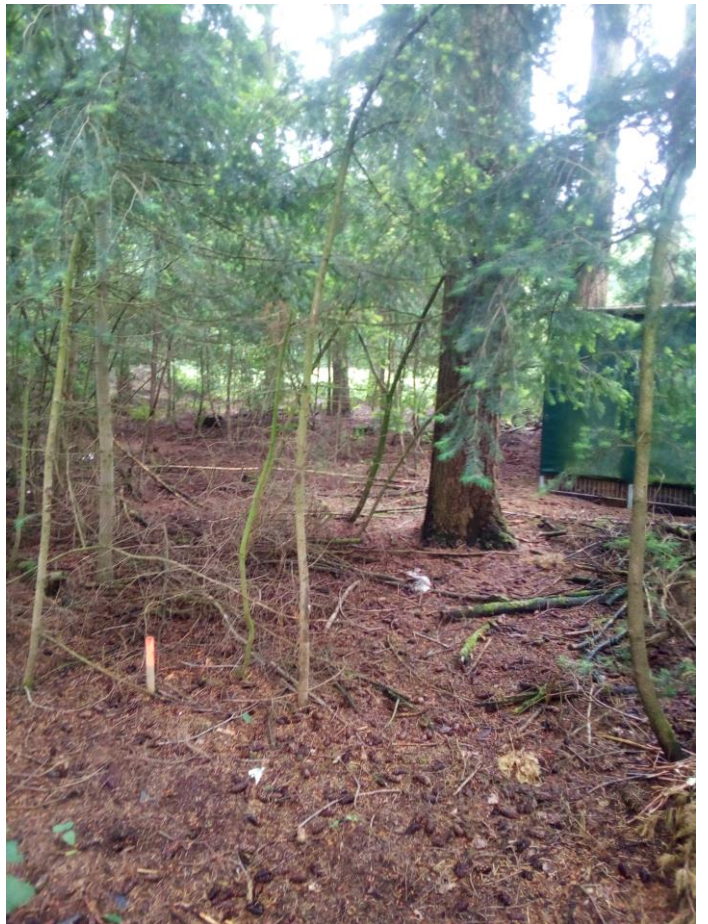
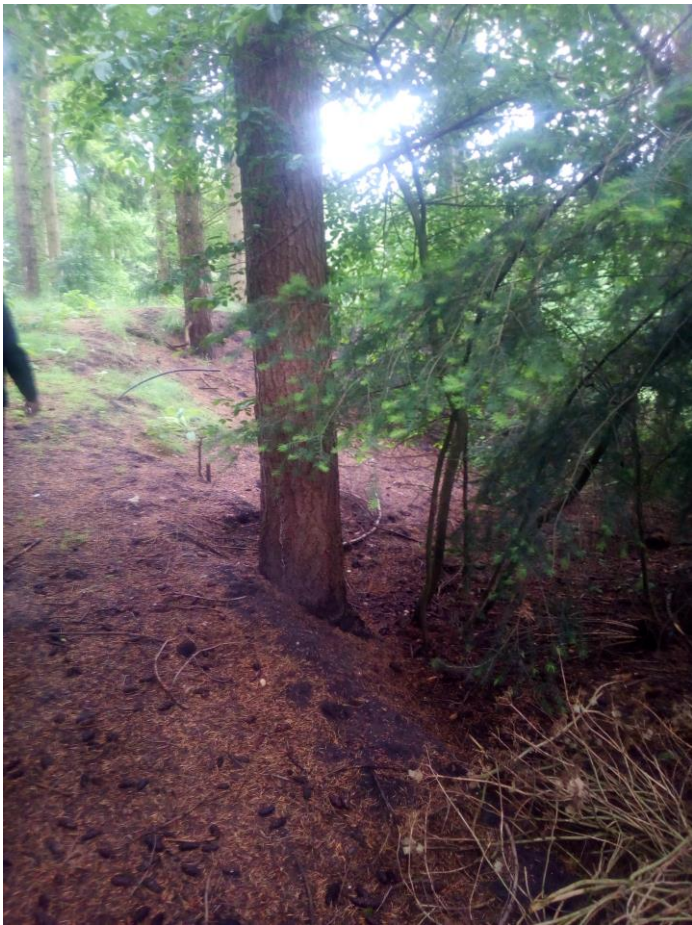
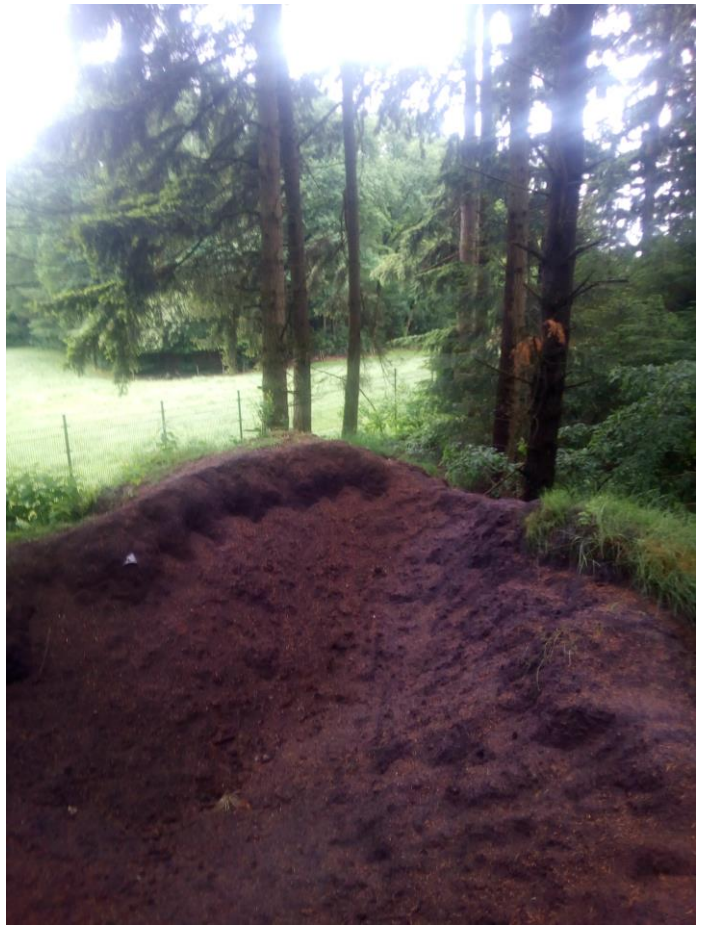
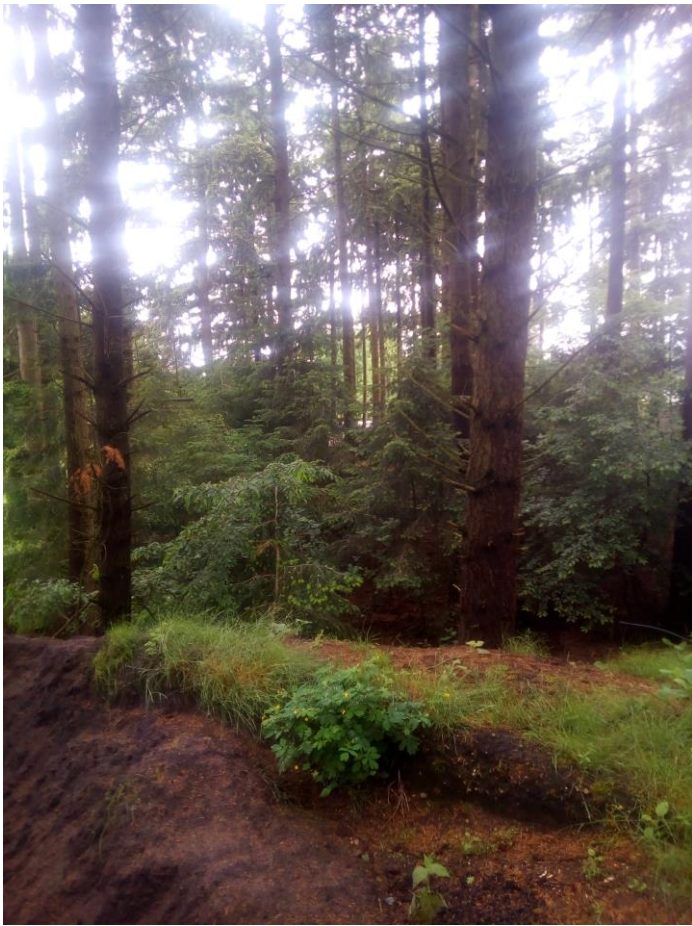
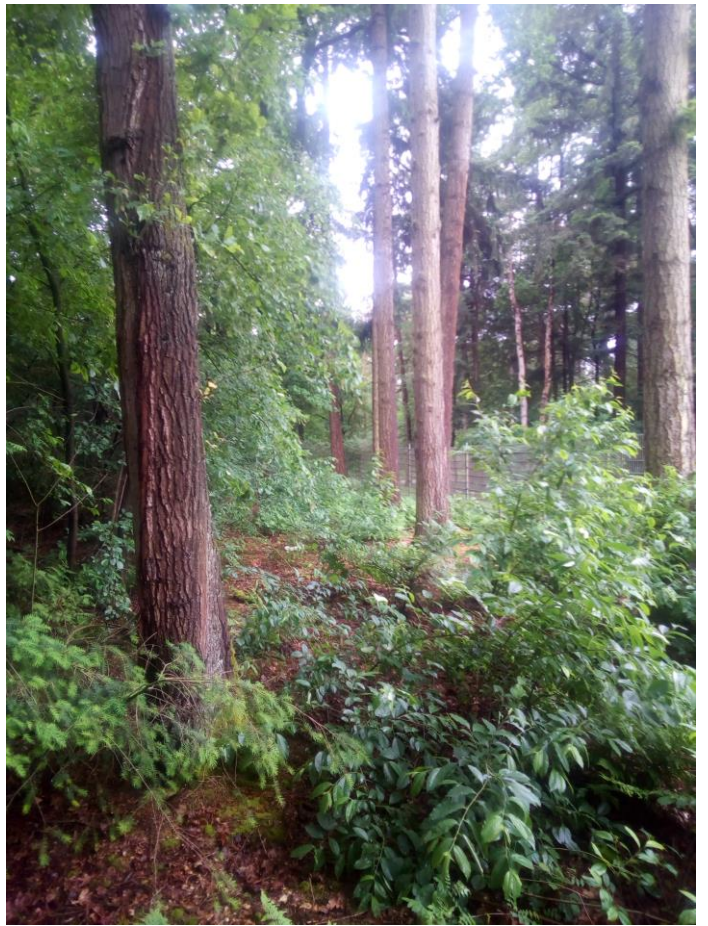
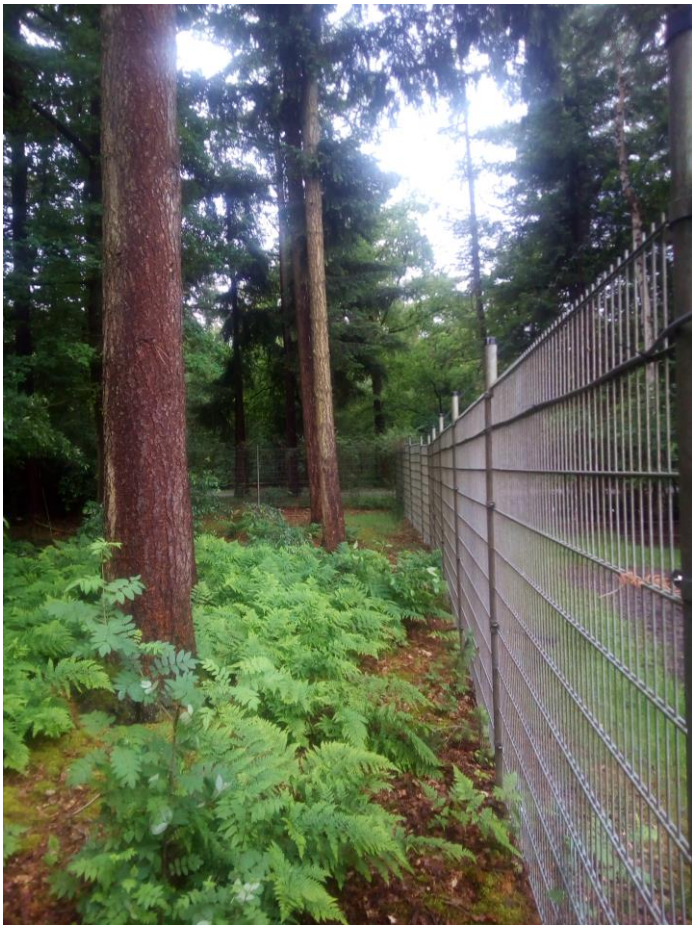
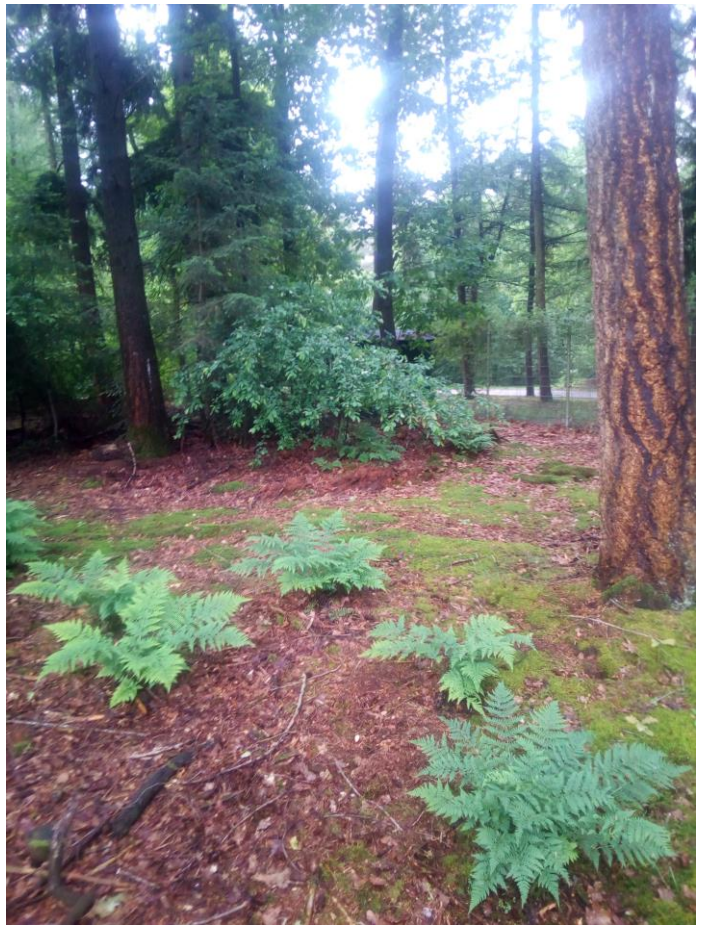
### Foto's terreininspectie

De terreininspectie is uitgevoerd door de heer M.M.H. van der Hop van Sweco Nederland B.V. tesamen met de heer W. Knegting van Stichting Vogelasiel e.o. op 31 mei 2016. Foto's die gemaakt zijn tijdens de terreininspectie zijn bijgevoegd als bijlage 8. Het terrein is onverhard en gelegen in een naaldbos. In het midden van de locatie is een ophoging c.q. gronddepot aanwezig. Volgens de heer Knegting is deze grond vrijgekomen bij het ongraven van het zwembad op de camping Somerse Vennen.

Tijdens de terreininspectie zijn geen asbestverdachte materialen op het maaiveld aangetroffen. Opgemerkt wordt dat de visuele inspectie niet is uitgevoerd conform de eisen van NEN 5707.
