VERKENNEND BODEMONDERZOEK

KROMVENWEG (PERCEEL N 745)

TE LIEROP

Verkennend bodemonderzoek

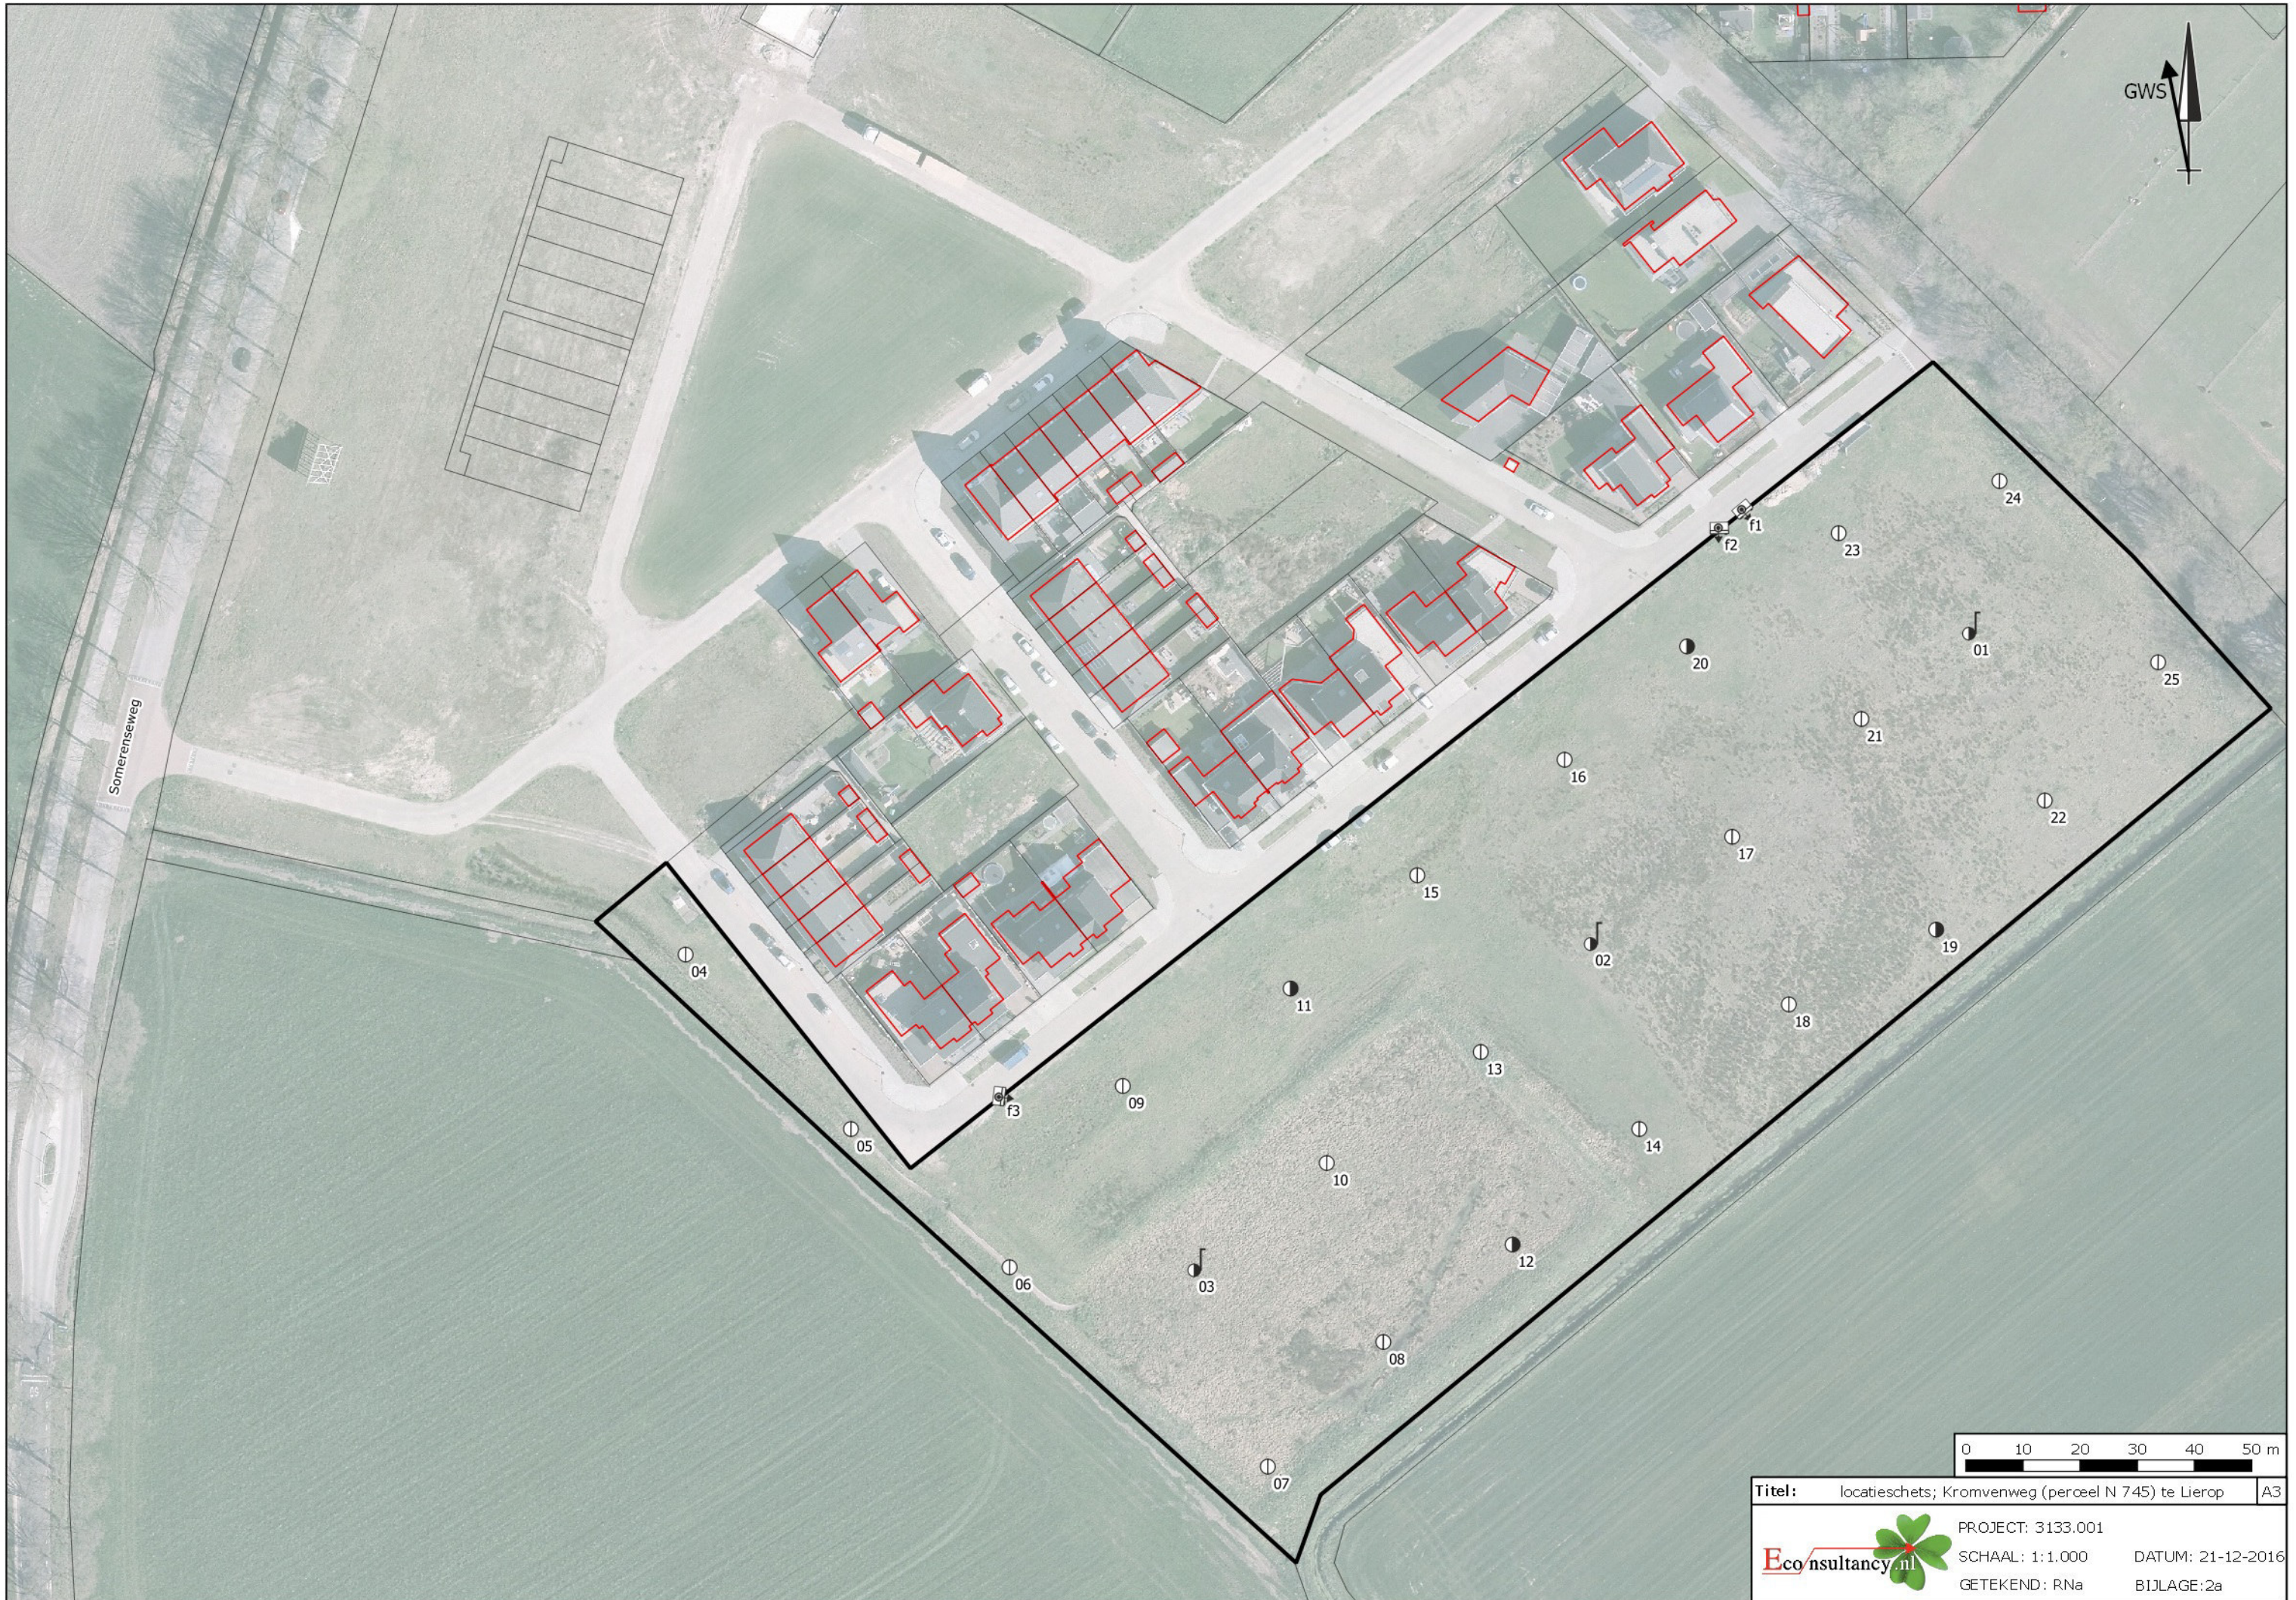
Tijdens het opstellen van het boorplan is rekening gehouden met de doelstellingen en de richtlijnen, die geformuleerd zijn in de inleiding. Daarnaast is rekening gehouden met de gegevens voortvloeiend uit het vooronderzoek en de ligging van kabels en leidingen. Bijlage 2a bevat de locatieschets met daarop aangegeven de situering van de boorpunten en de peilbuizen. In bijlage 3 zijn de boorprofielen opgenomen.

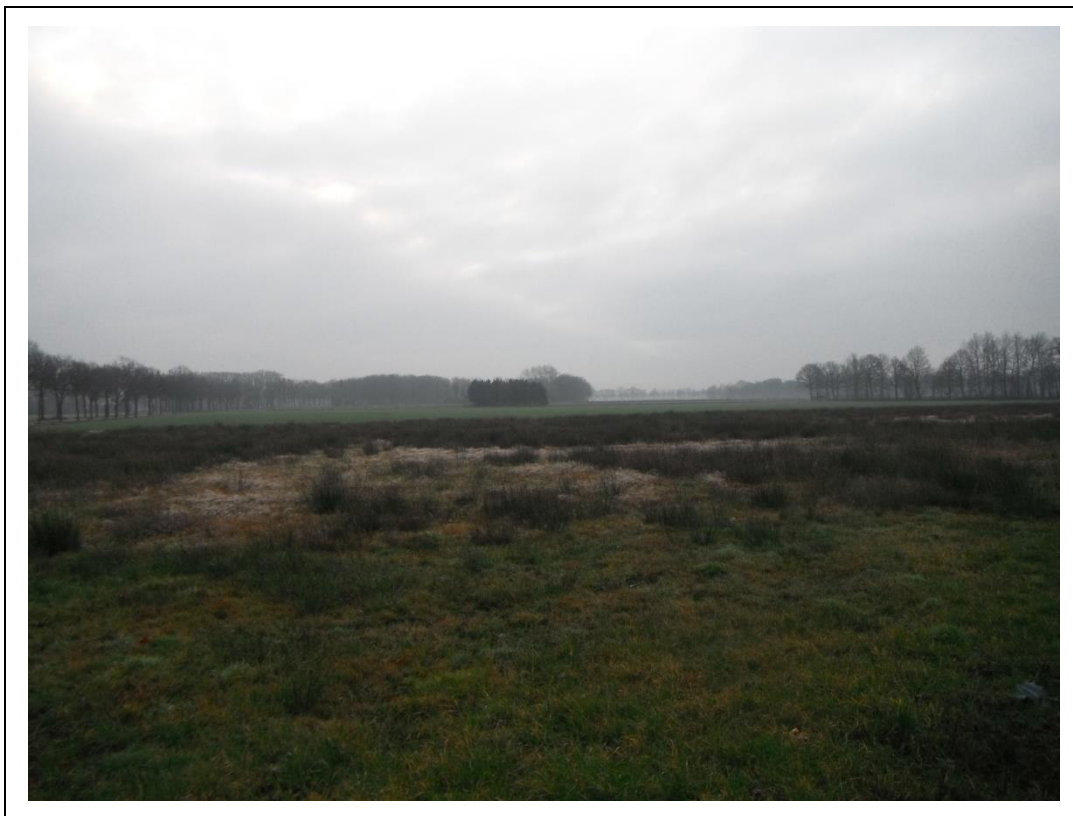
Foto 1.

Het gebruik van de onderzoekslocatie als weide is, voor zover bekend, tot omstreeks 2008 nimmer gewijzigd. Direct ten noordwesten van de onderzoekslocatie is vanaf 2008 een nieuwe woonwijk met enkele wegen gerealiseerd. Voorheen maakten deze inmiddels bebouwde kavels deel uit van hetzelfde agrarische perceel. De onderzoekslocatie is hierna niet meer functioneel als weiland in gebruik geweest, maar enigszins verwilderd geraakt. Langs de zuidoostzijde van de onderzoekslocatie ligt sinds omstreeks 1960 een waterloop (Meerveensche Loop). In bijlage 2a is de huidige situatie op een locatieschets weergegeven. Bijlage 2b bevat enkele foto's van de onderzoekslocatie.

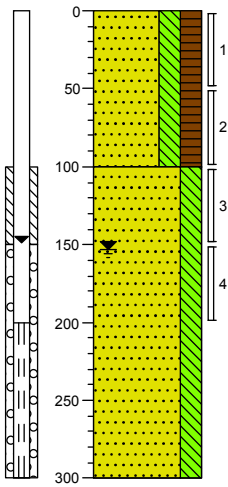
Boring: 01

0 braak
 Zand, zeer fijn, sterk siltig, sterk humeus, donkerbruin, Edelmanboor, bopb 40cm+mv

100
 Zand, zeer fijn, sterk siltig, neutraalgrijs, Edelmanboor

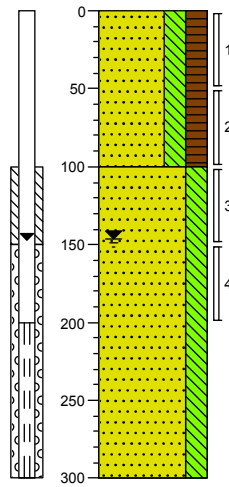
Boring: 02

0 braak
 Zand, zeer fijn, sterk siltig, sterk humeus, donkerbruin, Edelmanboor, bopb 40cm+mv

100
 Zand, zeer fijn, sterk siltig, neutraalgrijs, Edelmanboor
