VERKENNEND BODEMONDERZOEK

PLANGEBIED GROOTE HOEVEN (AGRARISCHE PERCELEN)

TE SOMEREN

| <b>Rapportnummer</b> | 1611.003 |

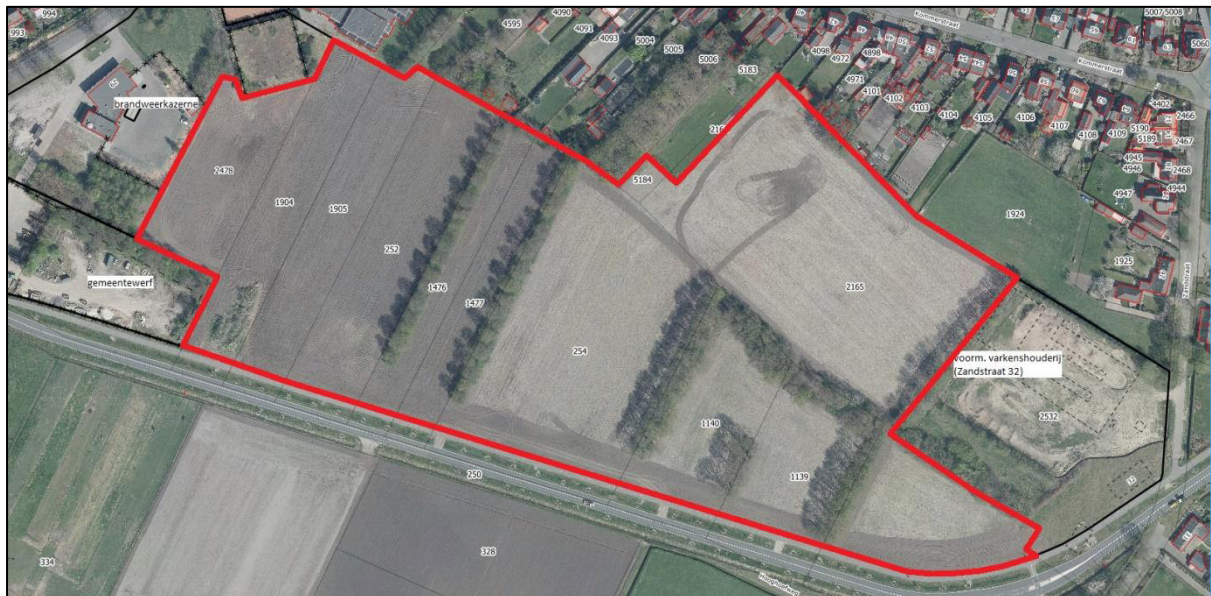
**Figuur 1.** overzicht onderzoekslocatie

De onderzoekslocatie ( $\pm 7,8$  ha) ligt binnen het plangebied Groote Hoeven en betreft enkele agrarische percelen ten noorden van de Hooghoefweg, aan de zuidelijke rand van de kern van Someren (zie bijlage 1). De onderzoekslocatie is kadastraal bekend gemeente Someren, sectie S, nummers: 114 (ged.), 252 (ged.), 254 (ged.), 1139 (ged.), 1476 (ged.), 1477 (ged.), 1904 (ged.), 1905 (ged.), 2165 (ged.), 2478 (ged.) en 5184. De onderzoekslocatie is weergegeven in figuur 1.

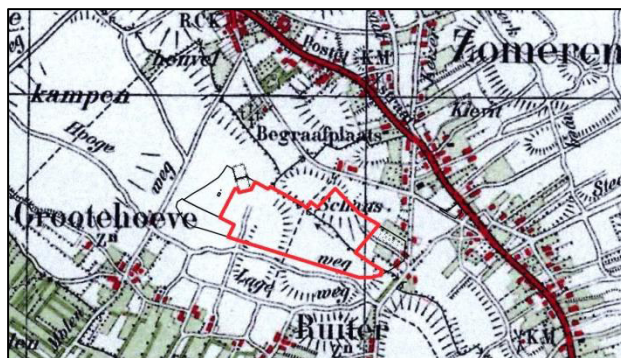
**Figuur 2.** Topografische kaart van omstreeks 1929

Volgens historisch kaartmateriaal uit de periode 1850-1900 was de locatie, alsmede de omgeving ervan, destijds in agrarisch gebruik (bouwland) en werd extensief bewoond. Het gebied staat op kaartmateriaal aangeduid met De Schans, wat vermoedelijk tevens verwijst naar een voormalig verhoogd terreindeel (of heuvel) op het noordelijke deel van de locatie (percelen 2165 en 2184). Tevens was destijds op het zuidelijk en westelijk deel van de locatie een dergelijk verhoging aanwezig. Ongeveer op de noordelijke perceelsgrens tussen de percelen 254, 1139 en 1140 met perceel 2165 liep destijds een waterloop. In figuur 2 is de onderzoekslocatie weergegeven op een topografische kaart van omstreeks 1929.

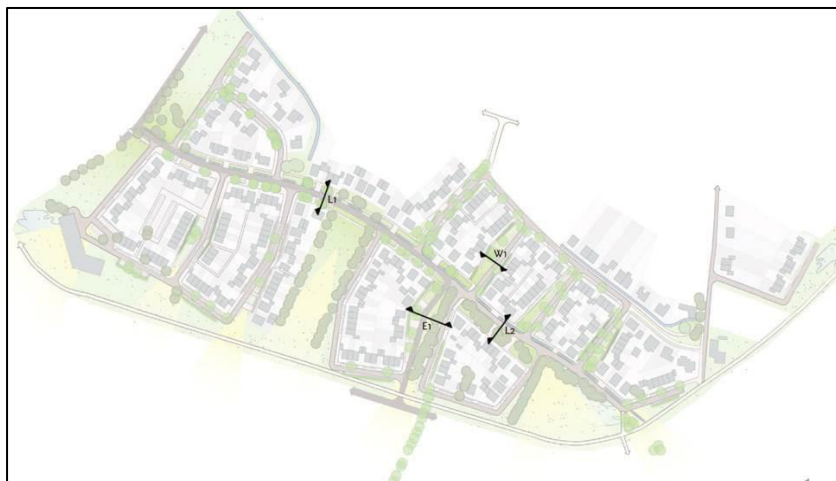
**Figuur 3.** verbeelding van het plan Groote Hoeve

De gemeente Someren is voornemens de locatie te ontwikkelen voor woningbouw (plan Groote Hoeven). In figuur 3 is een laatste versie van een verbeelding van het plan weergegeven.

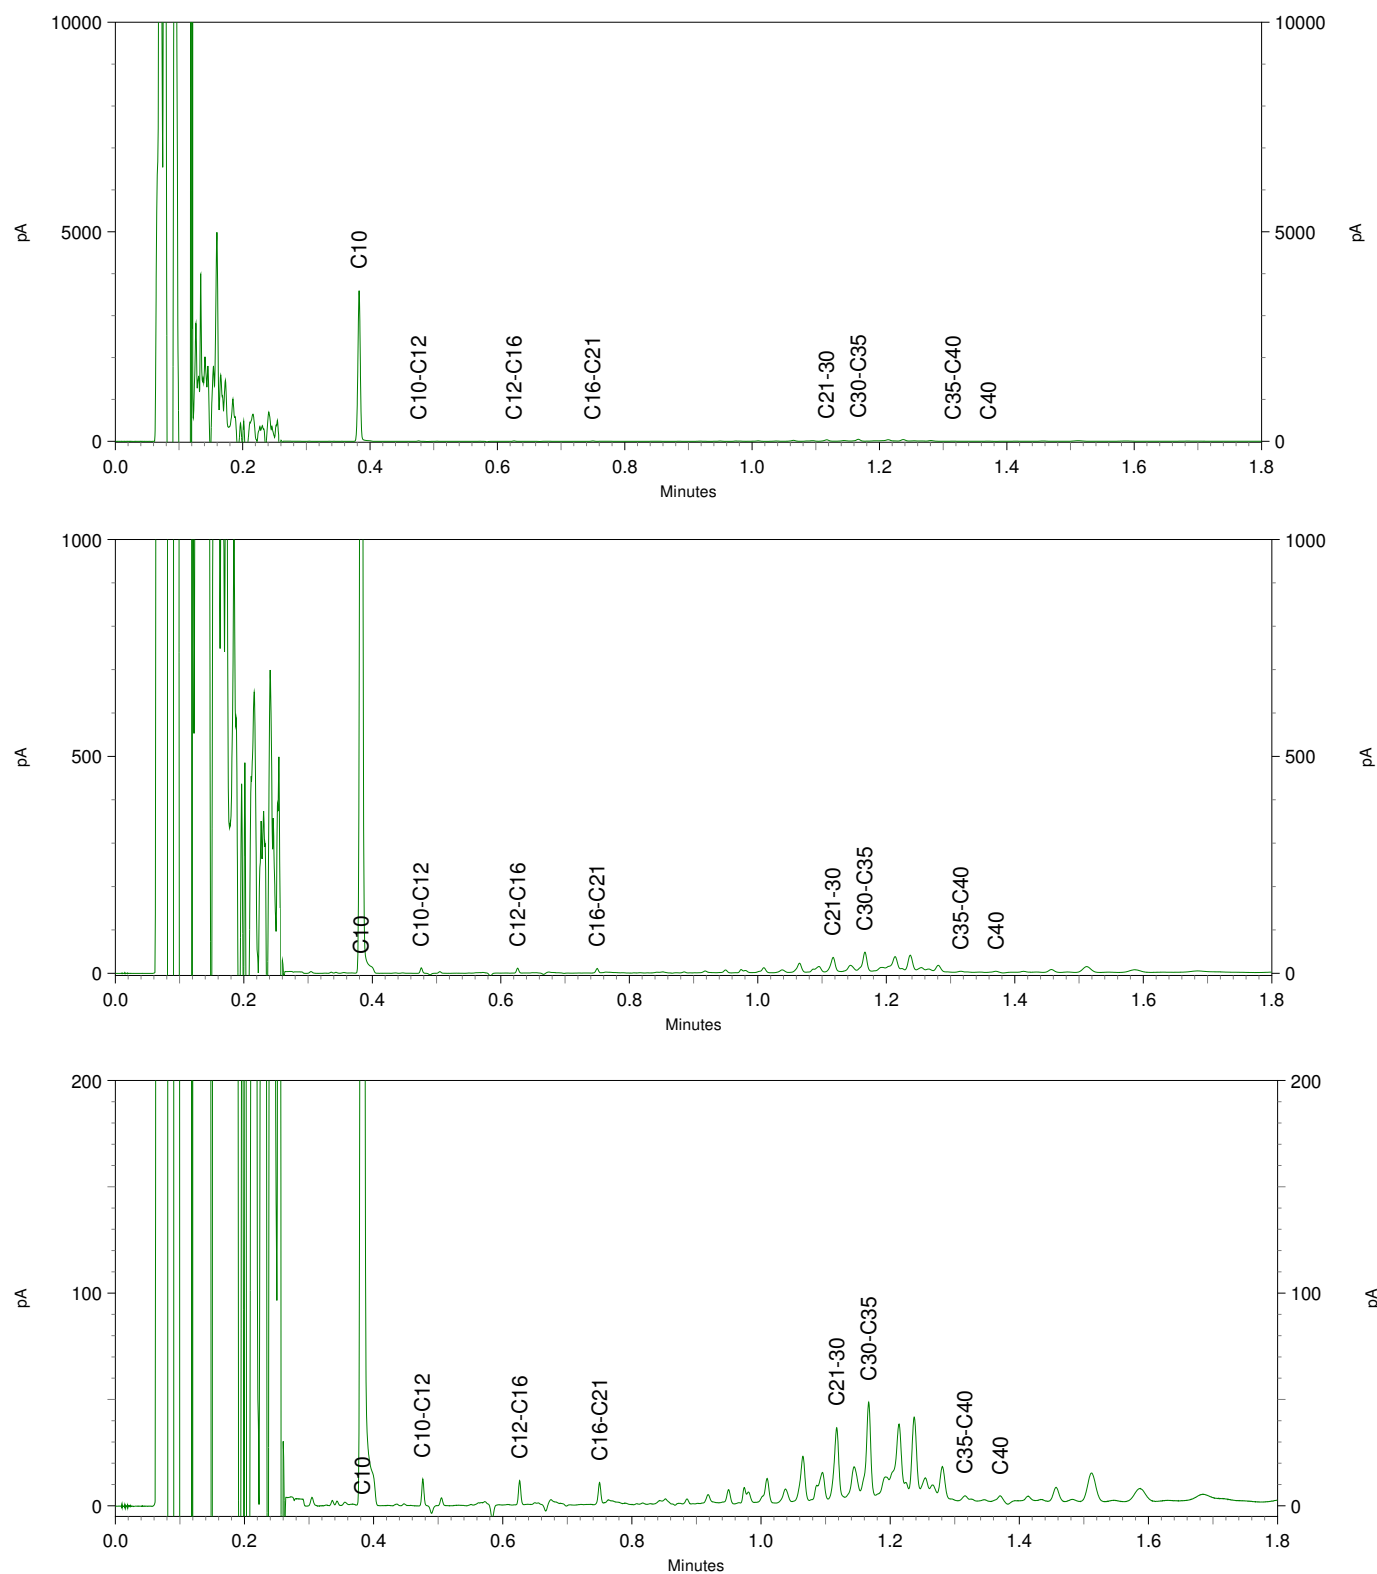
# Chromatogram TPH/ Mineral Oil

Sample description.: MM5 35 (0-50) 36 (0-50) 37 (0-50) 38 (0-50) 39 (0-50)  
V
