VOORONDERZOEK

BOERENKAMPLAAN (VOORMALIG NR. 20)

TE SOMEREN

| <b>Rapportnummer</b> | 1611.004 |

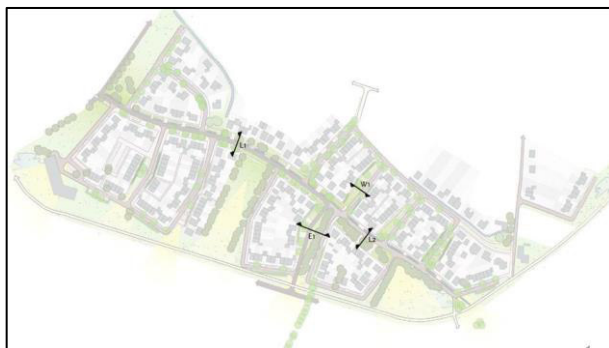
**Figuur 1.** verbeelding van het plan Groote Hoeve

De gemeente Someren is voornemens een gebied ten zuidwesten van de locatie te ontwikkelen voor woningbouw (plan Groote Hoeve). In dit kader is in eerste instantie ook de huidige onderzoekslocatie onderzocht. In een later stadium van het onderzoek bleek dat de onderzoekslocatie buiten het plangebied Grote Hoeve zou komen te vallen. Het is vooralsnog niet bekend of en welke ontwikkelingen er op de onderhavige onderzoekslocatie plaats zullen vinden.

In figuur 1 is een laatste versie van een verbeelding van het plan weergegeven.

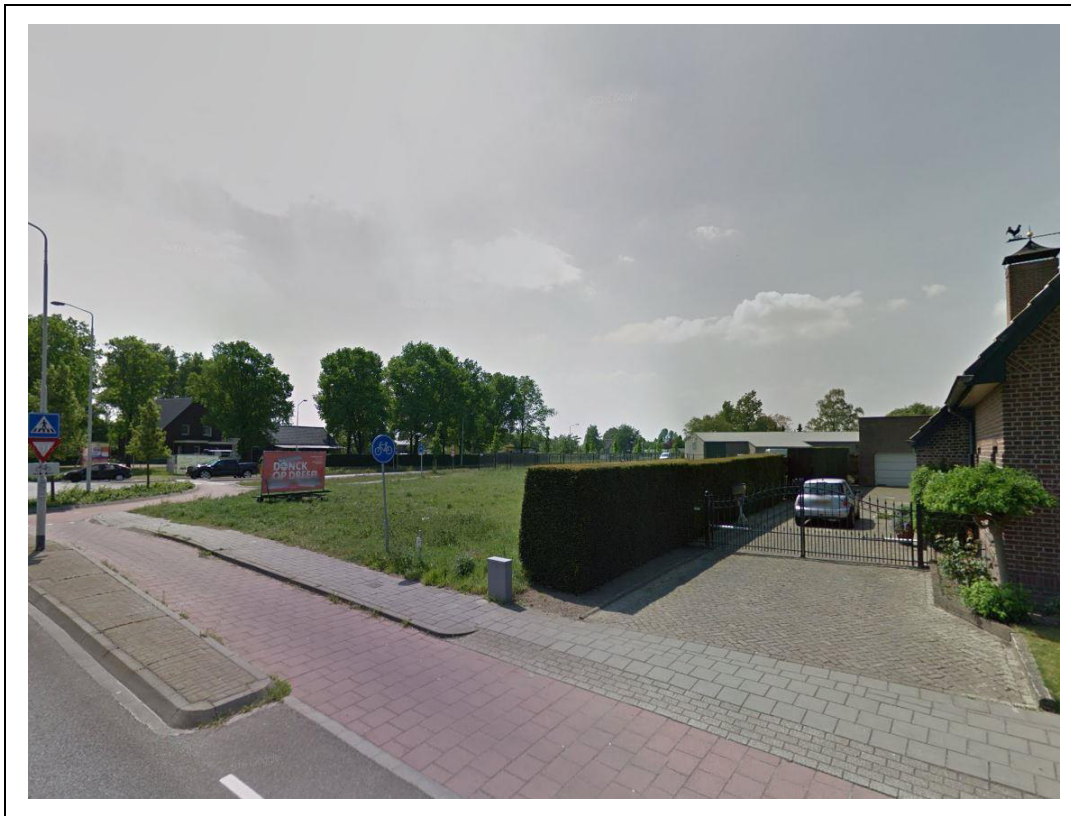
Foto 1.

De onderzoekslocatie is momenteel geheel onbebouwd en onverhard. In bijlage 2a is de huidige situatie op een locatieschets weergegeven. Bijlage 2b bevat enkele foto's van de onderzoekslocatie.

De tijdens de terreininspectie aangetroffen situatie komt overeen met de locatiegegevens, zoals deze zijn opgenomen in hoofdstuk 4. Afgezien van de potentiële bronnen voor een grond- en/of grondwaterverontreiniging, die in de voorgaande paragrafen zijn beschreven, zijn er tijdens de terreininspectie geen aanvullende potentiële bronnen aangetroffen.

Op het maaiveld zijn geen asbestverdachte materialen waargenomen.
