## **Redengevende omschrijving**

**Gelderselaan 17 te Someren**

**gemeente Someren**

Oorspronkelijke functie : boerderijcomplex  
Huidige functie : woonhuis en schuren  
Bouwjaar : 1934 (stal en bijgebouwen), 1935 (woonhuis)  
Bezoekdatum : 4 augustus 2016

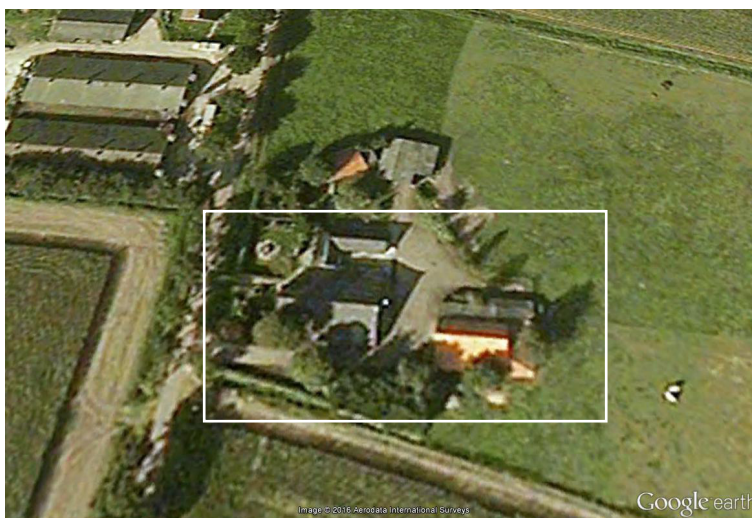
*Een detailopname van dezelfde luchtfoto waarop de verschillende onderdelen van het complex zichtbaar zijn. De bouwwerken binnen het kader zijn cultuurhistorisch waardevol.*

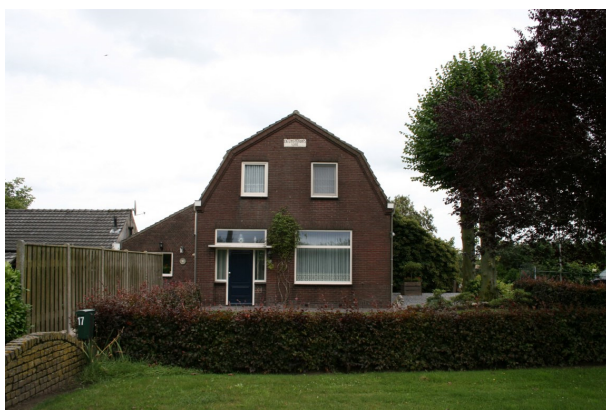
*Voorgevel*

De voorgevel van het woongedeelte van de boerderij bevat op de begane grond links de entree en rechts daarvan een venster, beide onder een rollaag met siermetselwerk. De entree heeft de opzet van een melkmeisje, maar de invulling is vernieuwd. De voordeur is een paneeldeur, de zijlichten en het bovenlicht zijn enkelruits in structuurglas. Waarschijnlijk was hier van oorsprong sprake van roedenverdeling of glas in lood. De betonluifel is oorspronkelijk, de lekdorpeltegels zijn meer recent. Het venster rechts is ook vernieuwd. Het had waarschijnlijk ook een nadere indeling met kleinere ramen en bovenlichten. In de huidige situatie betreft het een groot raam met enkelruits bovenlicht en nieuw aangebrachte geglaazuurde lekdorpeltegels.

De verdieping bevat twee vernieuwde enkelruits vensters met vernieuwde lekdorpeltegels. Ze zijn geplaatst onder oorspronkelijke rollagen. In de top is in een omlijsting van rollagen een gevelsteen geplaatst die in geschilderde letters de tekst "DE LIJSTERBES 1935" draagt. Langs de dakrand is een uitkraging met sober siermetselwerk gemetseld. De pannenrand is afgesmeerd met cement.

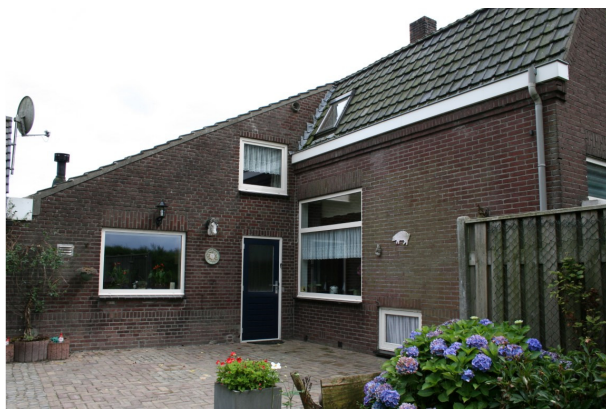
*Voorgevel bedrijfsgedeelte links*

Omdat het bedrijfs gedeelte aan weerszijden voorbij de gevels van het woongedeelte uitsteekt, is er sprake van een stukje voorgevel. Links bevat dit onder een rollaag met siermetselwerk een vernieuwd enkelruits raam met vernieuwde lekdorpeltegels. Daarnaast onder een rollaag een vernieuwde loopdeur. Aan de sporen is zichtbaar dat hier een opgeklampte deur heeft gezeten waarvan de duimen in het metselwerk waren bevestigd. Boven de deur onder een rollaag een vernieuwd enkelruits venster met vernieuwde lekdorpeltegels. De dakrand is afgesmeerd met cement. Rechts is de gevel volledig begroeid met een vlier.

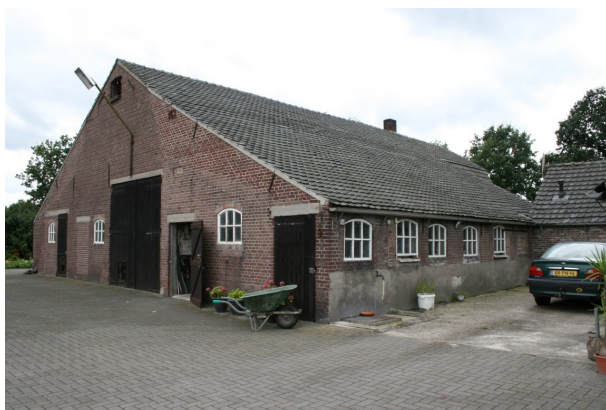
*Achtergevel/linkerzijgevel bedrijfsgedeelte*

De linkerzijgevel van het bedrijfsgedeelte bevat vijf getoogde zesruits stalramen van beton. Twee zijn voorzien van een ventilatieopening aan de onderzijde. Ze zijn alle later aangebracht, vermoedelijk in de jaren 1960/1970. In de gevel tekenen zich oudere sporen af, mogelijk van loopdeuren. De onderzijde van de gevel is voorzien van een cementeerde plint. Onder de dakvoet een later aangebrachte goot. Rechts sluit op de gevel de L-vormige stal aan.

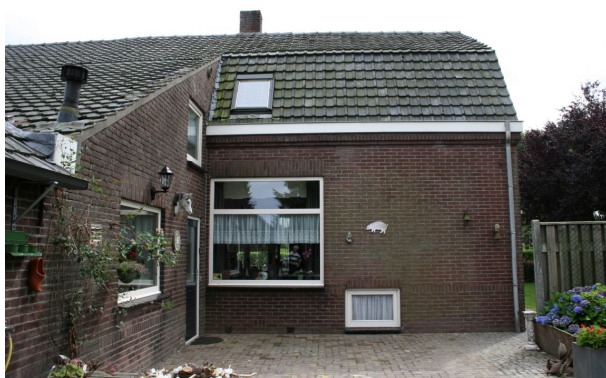
*Linkerzijgevel woongedeelte*

De linkerzijgevel van het woongedeelte bevat onder een oorspronkelijke rollaag met siermetselwerk een groot vernieuwd enkelruits venster met enkelruits bovenlicht. Deze indeling is hoogstwaarschijnlijk niet oorspronkelijk. Ook de lekdorpeltegels zijn vernieuwd. Onderaan de gevel bevindt zich onder een rollaag een vernieuwd enkelruits keldervenster. De lekdorpeltegels zijn ook niet oorspronkelijk. Bovenaan de gevel een sober versierde uitkraging, waarop een vernieuwde bakgoot rust. In het onderste dakvlak van het woongedeelte is een tuimelvenster aangebracht.

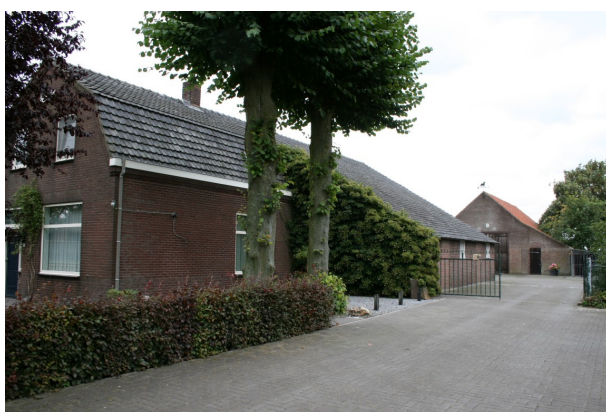
*Rechterzijgevel*

In de rechterzijgevel van het woongedeelte heeft een smaller venster plaatsgemaakt voor een groot enkelruits raam met enkelruits bovenlicht. Aan de bovenzijde is aan de rollaag met siermetselwerk zichtbaar hoe breed het oorspronkelijke raam was. Bovenaan de gevel een uitkraging met sober siermetselwerk, daarop een vernieuwde bakgoot. In het onderste dakvlak is een tuimelvenster aangebracht. Voor de gevel staan twee vermoedelijk oorspronkelijke knotlinden.

De rechterzijgevel van het bedrijfsgedeelte bevat drie zesruits stalramen van beton. Ze zijn niet oorspronkelijk. Tussen de vensters tekenen zich twee dichtgemetselde deuopeningen af. In het metselwerk is zichtbaar dat het hang en sluitwerk direct in het metselwerk was bevestigd. Onder de dakvoet een niet oorspronkelijke goot.

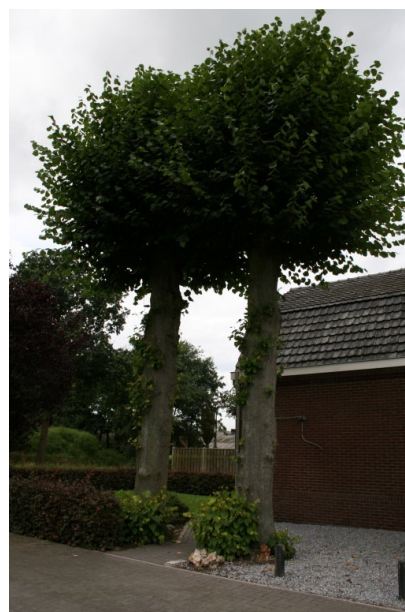
*Knotlinden*

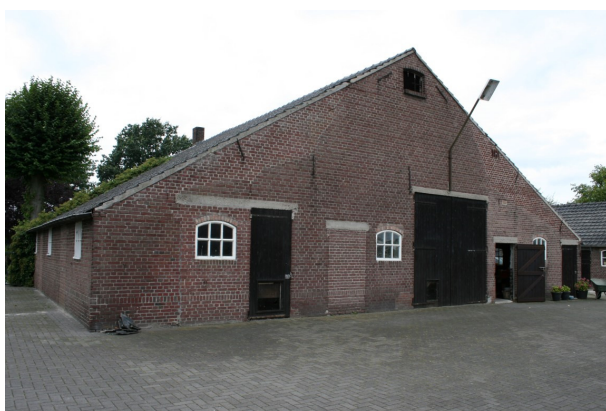
*Achtergevel*

In de achtergevel van het bedrijfsgedeelte is zichtbaar dat sprake was van een zijlansdeel. Aan weerszijden bevonden zich vermoedelijk koe- en varkensstallen. Van links naar rechts bevat de gevel een voormalige dubbele deuropening, nu stalraam en loopdeur, een dichtgemetselde loopdeuropening en stalraam, de dubbele deeldeur, een loopdeur en stalraam en tenslotte een loopdeur. Boven de deuropeningen zijn betonlateien ingemetseld. De stalramen zijn getoogd, zesruits en van beton. Het zijn niet de oorspronkelijke stalramen. In de top van de achtergevel is zichtbaar wat voor stalramen er oorspronkelijk in de boerderij zaten: getoogde zesruits exemplaren van staal. Aan de bovenzijde is een getoogde rollaag gemetseld, aan de onderzijde een lekdorpel. Smeedijzeren muurankers markeren de plaats van de zoldervloer en de gordingen. De dakrand is afgesmeerd met cement.

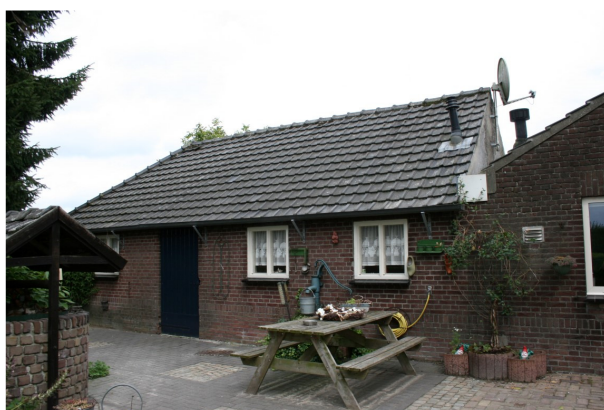
*Voorgevel*

Het stalvolume dat aan de noordzijde met het bedrijfsgedeelte is gekoppeld, is net als het bedrijfsgedeelte gemetseld in kruisverband en platvol gevoegd. Het wordt afgedekt door een zadeldak met blauw gesmoorde Tuiles du Nord. Het volume werd vermoedelijk gebouwd als varkensstal, maar heeft nu de functie van keuken en schuur. Veel van de openingen zijn gewijzigd en/of voorzien van een nieuwe invulling. De voorgevel bevat drie later aangebrachte tweeruits ramen met lekdorpeltegels en een oorspronkelijke opgeklampte loopdeur. De linkerzijgevel bevat vier getoogde zesruits stalramen van beton, voorzien van gemetselde lekdorpels. Onder de dakvoet is later een goot aangebracht. De rechterzijgevel bevat een stalraam, twee loopdeuren, een stalraam, twee loopdeuren en een stalraam. De stalramen zijn getoogd, zesruits en van beton. De loopdeuren zijn opgeklampt en hebben een onder- en bovendee. Ze zijn geplaatst onder betonlateien. Onder de dakvoet ook aan deze zijde een niet oorspronkelijke goot. De langsgevel aan de achterzijde is blind, maar er is veel inboetwerk te zien van voormalige openingen. Onderaan is een gecementeerde plint aangebracht, onder de dakvoet een goot. De kopgevel aan de achterzijde bevat links een getoogd zesruits stalraam van beton en rechts een opgeklampte loopdeur onder een betonlatei. In de top onder een rollaag een opgeklampt luik met een gemetselde lekdorpel. Daarboven zijn twee vermoedelijke duivengaten dichtgemetseld. De dakrand is afgesmeerd met cement.

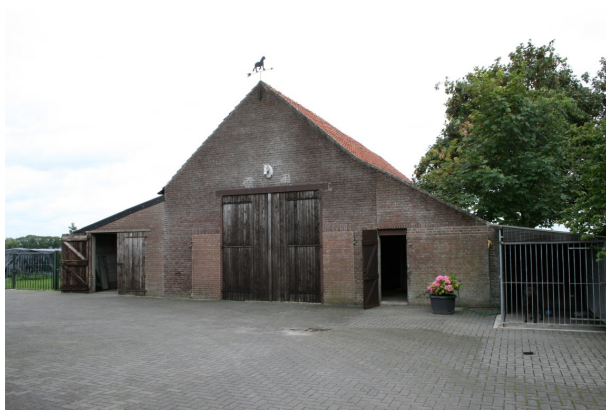
*Voorgevel*

De voorgevel bevat centraal een hoge dubbele deur, die later is aangebracht of gewijzigd. Hoe de oorspronkelijke situatie was is niet meer te herleiden. Direct tegen de deur bevindt zich aan weerszijden een dichtgemetselde loopdeuropening. Dat het gaat om oorspronkelijke openingen blijkt uit de gemetselde rollagen aan de bovenzijde en de nog aanwezige duimen. De top is blind uitgevoerd, de dakrand is afgesmeerd met cement.

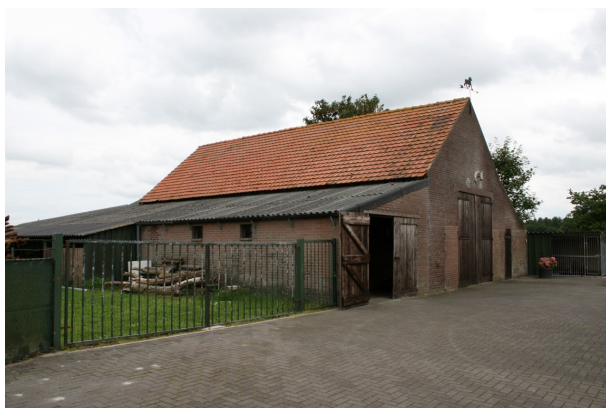
*Linkerzijgevel/voorgevel*

De losse stal ten oosten van de boerderij is gemetseld in kruisverband en platvol gevoegd. Het gebouw wordt afgedekt door een zadeldak met rode Tuiles du Nord. Het lijkt te zijn gebouwd als schuur met een opslagfunctie, gecombineerd met een stalfunctie, hoewel de oorspronkelijke indeling door verbouwingen niet meer goed afleesbaar is. In de jaren 1970 is tegen de linkerzijgevel een zijbeuk gebouwd. Ook aan de rechterzijde is sprake van een aanbouw/verbouw.

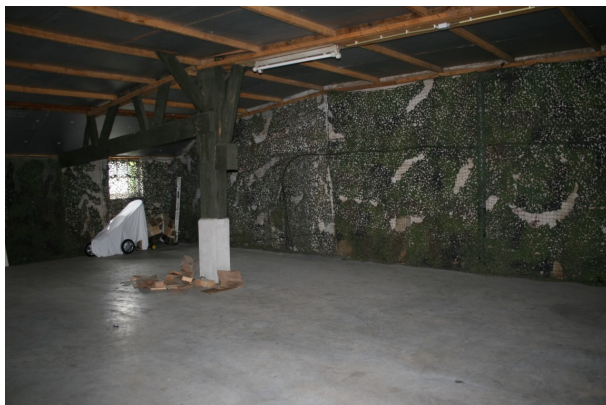
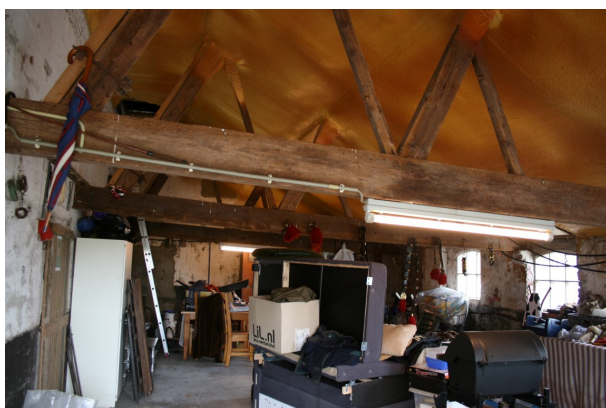
Het interieur van het woongedeelte van de boerderij is in de loop der jaren dusdanig verbouwd, dat de oorspronkelijke indeling en detailleringen verloren zijn gegaan. In het stalgedeelte is sprake van een zijbeuk en een grote open ruimte, van elkaar gescheiden door een gemetselde muur. De oorspronkelijke gebintconstructie van hout is hier nog grotendeels aanwezig. De zijbeuken hebben interessante vakwerkspanten. Van het hoofdvolume is de kapconstructie niet gezien. Het dak is aan de binnenzijde voorzien van gespoten isolatie.

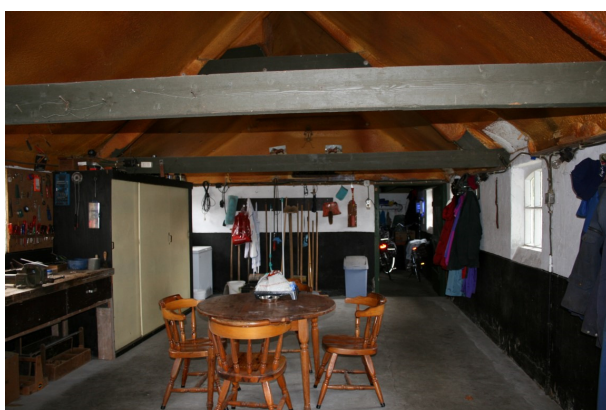
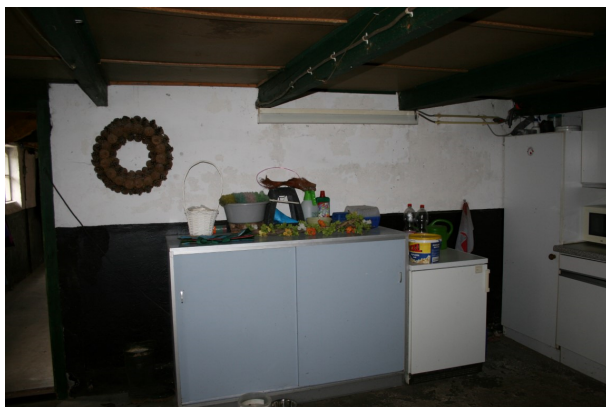
In de L-vormige stal is aan de wit/zwart beschilderde muren nog wel te zien dat het om een voormalige stal gaat, al is er geen sprake meer van een inrichting. Ook hier is tegen het dak isolatiemateriaal gespoten.

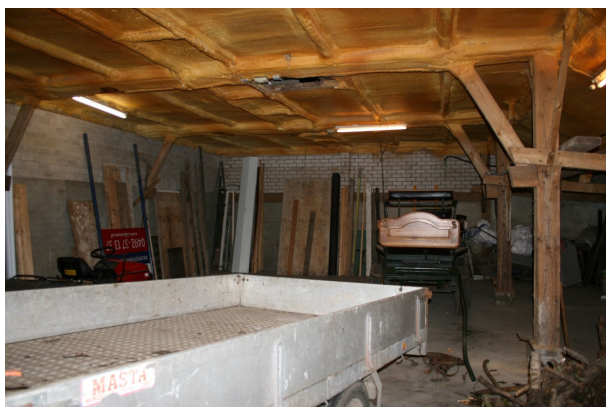
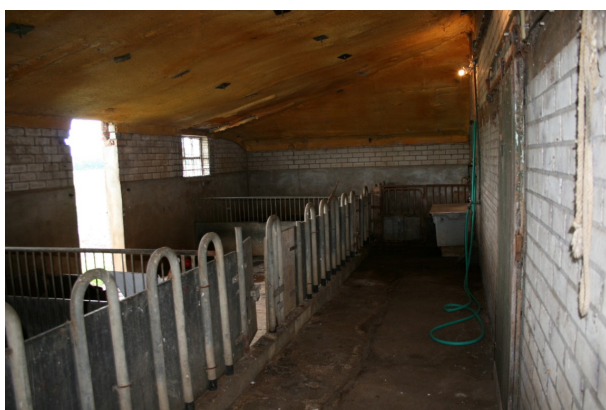
In de losse schuur is sprake van een grote ruimte. De oorspronkelijke gebintconstructie is nog deels aanwezig. De kapconstructie is niet gezien. Hier is het plafond voorzien van gespoten isolatie. In de later aangebouwde zijbeuk aan de linkerzijde is nog sprake van een stalinrichting (varkensstallen).
