# **VERKENNEND BODEMONDERZOEK**

**Conform NEN 5740**

**De Hoof 7, Someren**

Rapportnummer : 218-SDH7-vo-v1

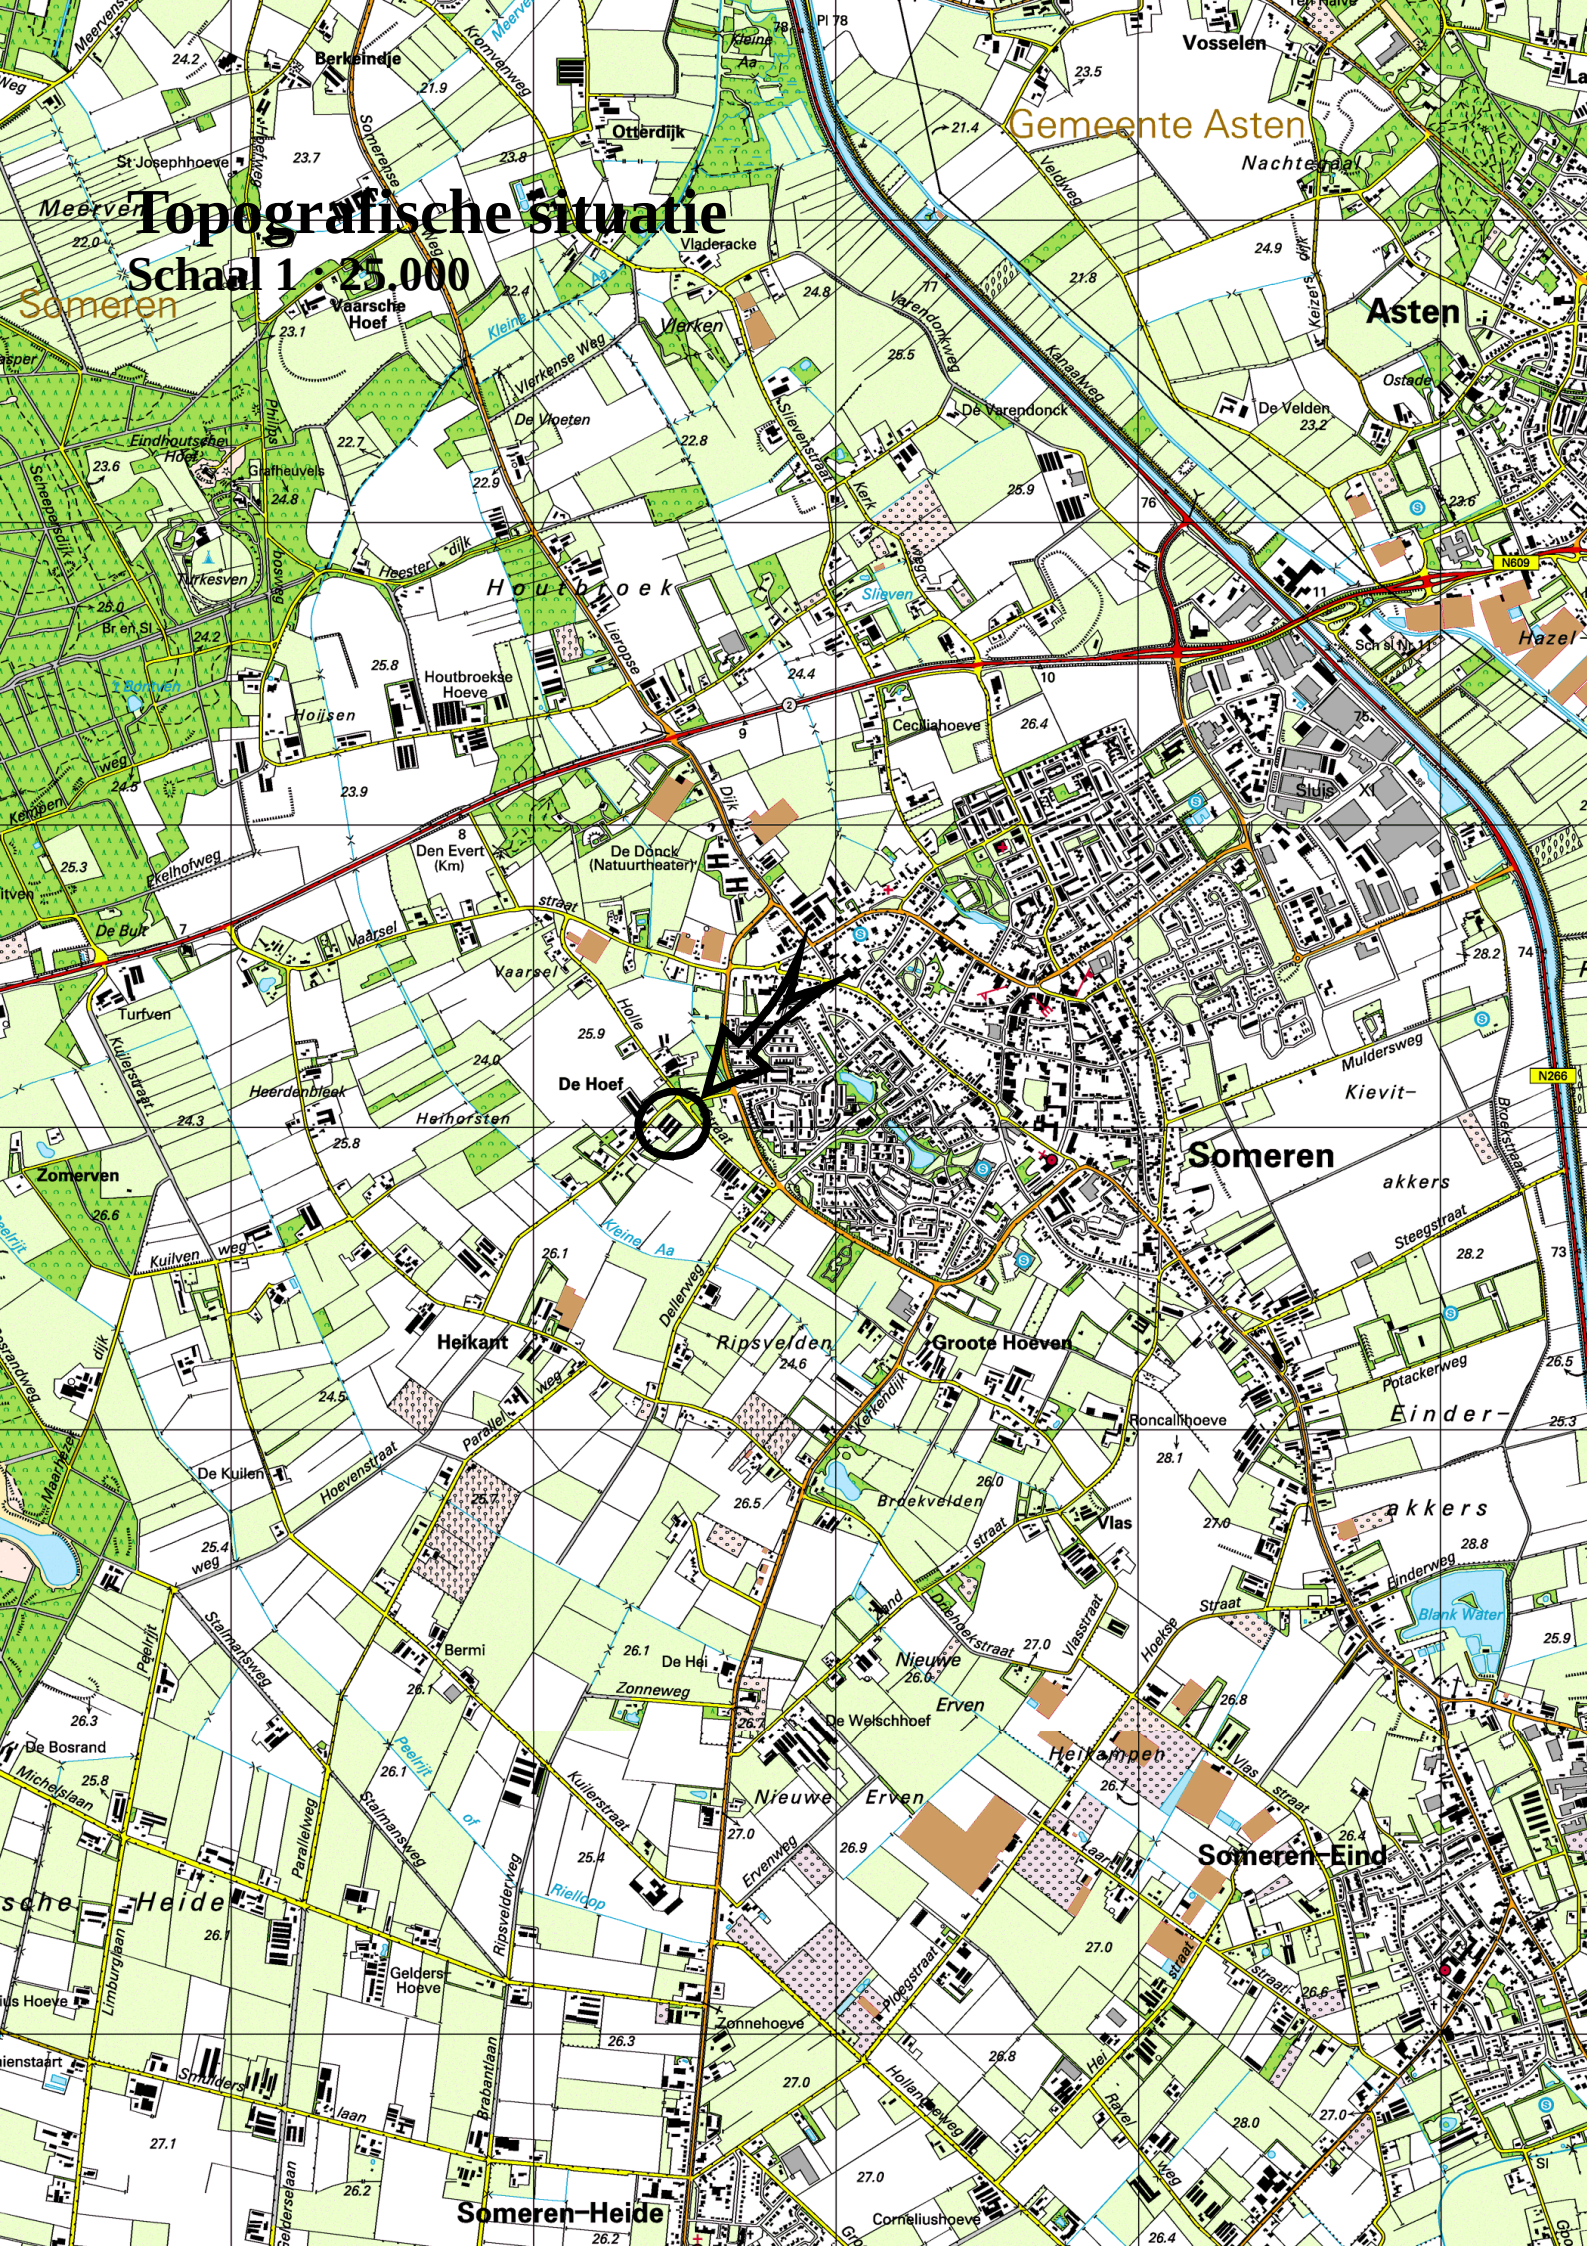
## **Bijlage 1a : Situatie- en boorpunttekening**

De onderzoekslocatie is gelegen aan De Hoof 7 te Someren, op een perceel ten westen van de bebouwde kom van Someren. De locatie is kadastraal bekend onder gemeente Someren, sectie S, perceelnummers 1016 (ged.) en 1917. De situatie is aangegeven op de tekening in bijlage 1a.

De boorpunten zijn aangegeven op de tekening in bijlage 1a.

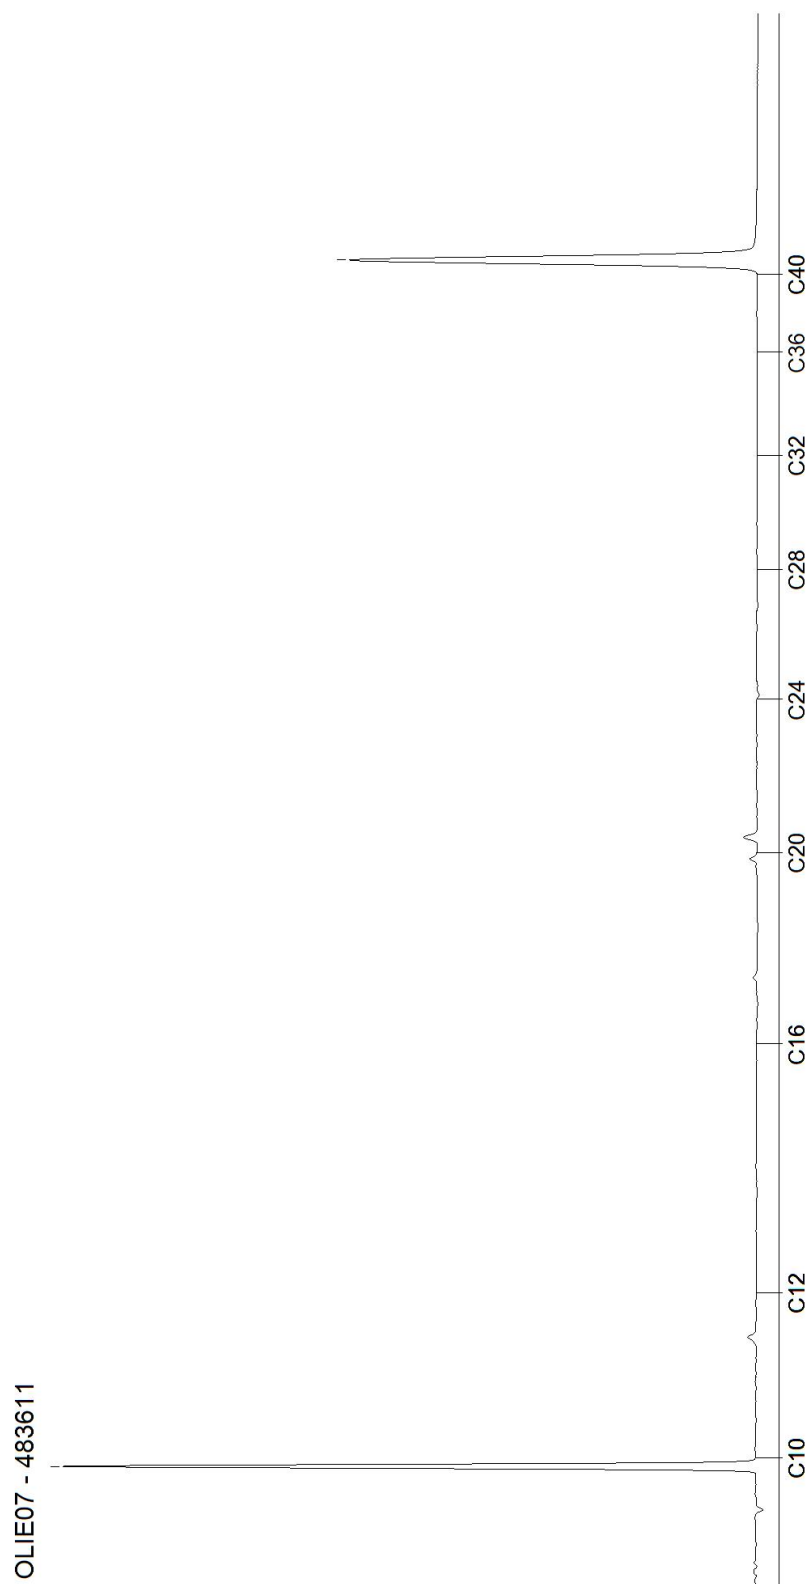
**Monsteromschrijving: P2, grondwater**

CHROMATOGRAM for Order No. 758666, Analysis No. 483611, created at 09.04.2018 09:39:11
