VERKENNEND BODEMONDERZOEK

DRIEVENNESTRAAT ONG.  
(TEN ZUIDEN VAN NR. 22)

TE LIEROP

<b>Opdrachtgever</b>	Gemeente Someren Postbus 290 5710 AG Someren
<b>Rapportnummer</b>	5868.001
<b>Versienummer</b>	D1
<b>Status</b>	Eindrapportage
<b>Datum</b>	1 februari 2018
<b>Vestiging</b>	Brabant Heinz Moormannstraat 1b 5831 AS Boxmeer 0485 - 581818 boxmeer@econsultancy.nl
<b>Opsteller</b>	ir. R.W. Isarin
<b>Paraaf</b>

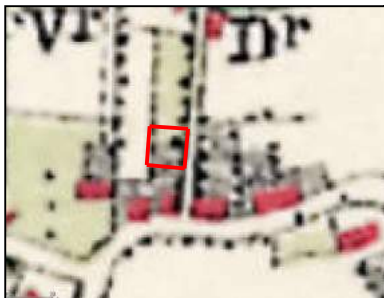
Figuur 1. 1912

Tot op heden is de locatie altijd in gebruik geweest als tuin, dan wel in extensief agrarisch gebruik (figuur 1-3).

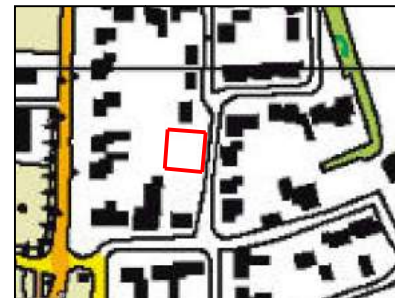
Figuur 3. 2015

De onderzoekslocatie ligt momenteel braak. Het groen (bomen en struiken) op het perceel is recent volledig verwijderd.

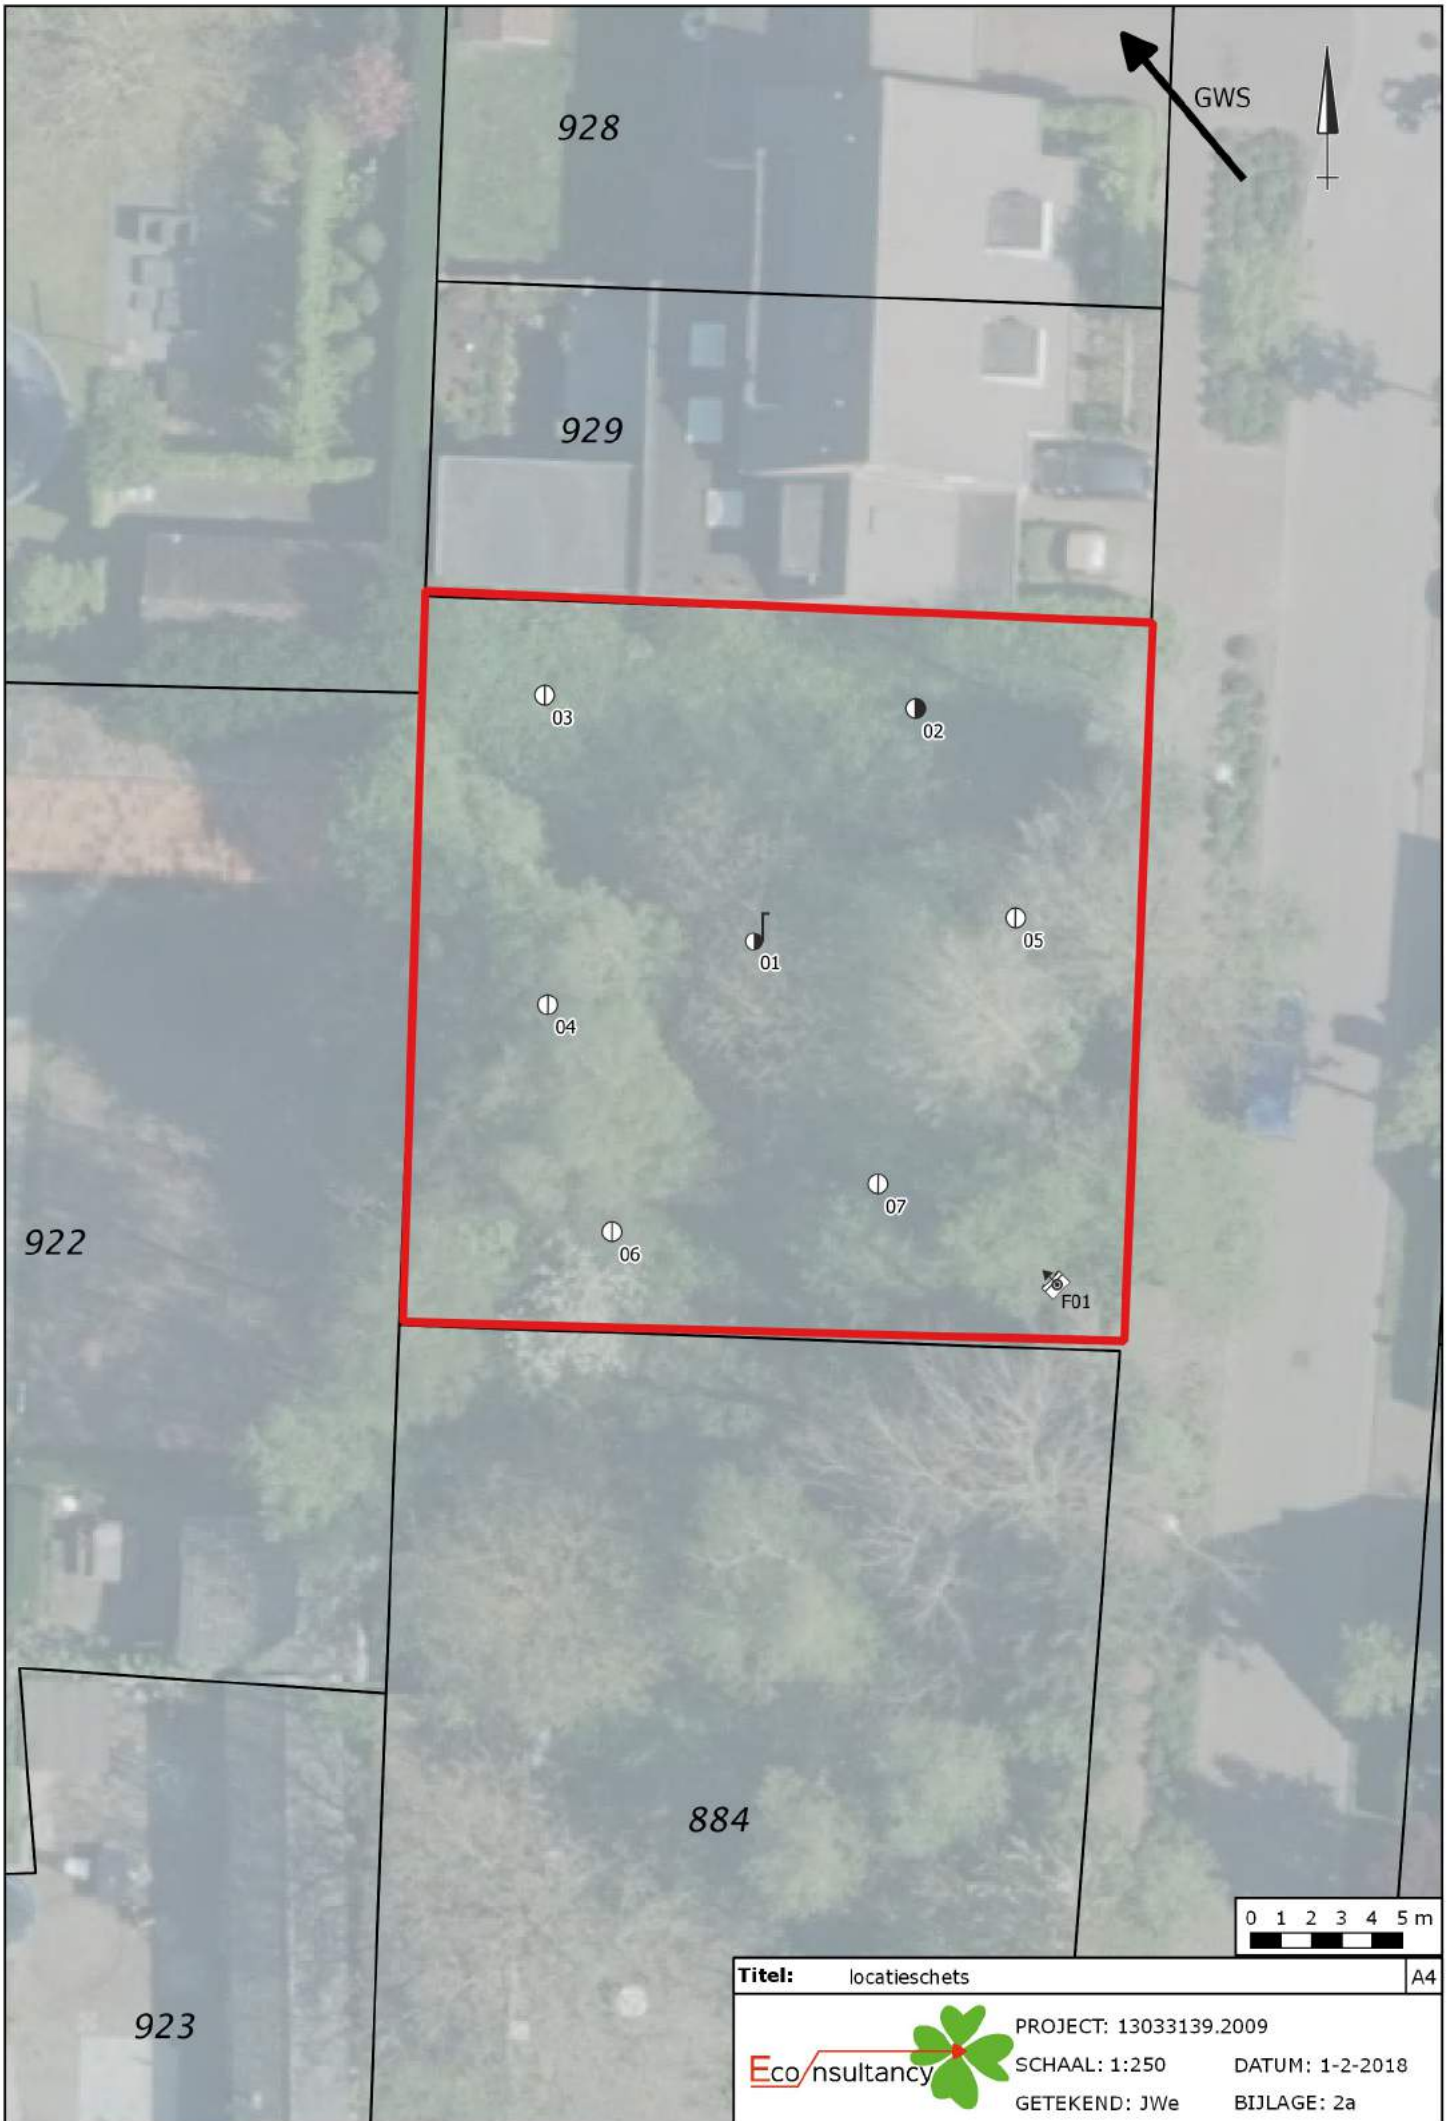
BIJLAGE: 2a

In bijlage 2a is de huidige situatie op een locatieschets weergegeven. Bijlage 2b bevat enkele foto's van de onderzoekslocatie.

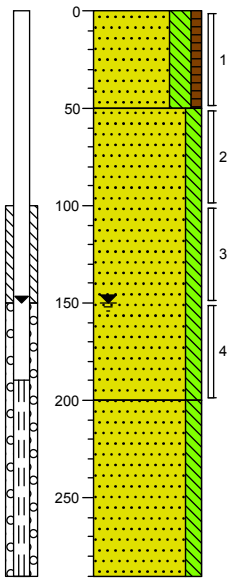
**Boring: 01**

0 gras  
Zand, matig fijn, sterk siltig, zwak humeus, donkerbruin, Edelmanboor

50  
Zand, matig fijn, matig siltig, neutraalbeige, Edelmanboor
