**verkennend bodemonderzoek**  
**Boerenkamplaan ong. te Someren**

*Projectnaam* Boerenkamplaan ong. te Someren  
*Projectnummer* B2222

*Status* Definitief  
*Versie* 1

*Aantal pagina's* 11 (exclusief bijlagen)  
*Datum* 21 maart 2019

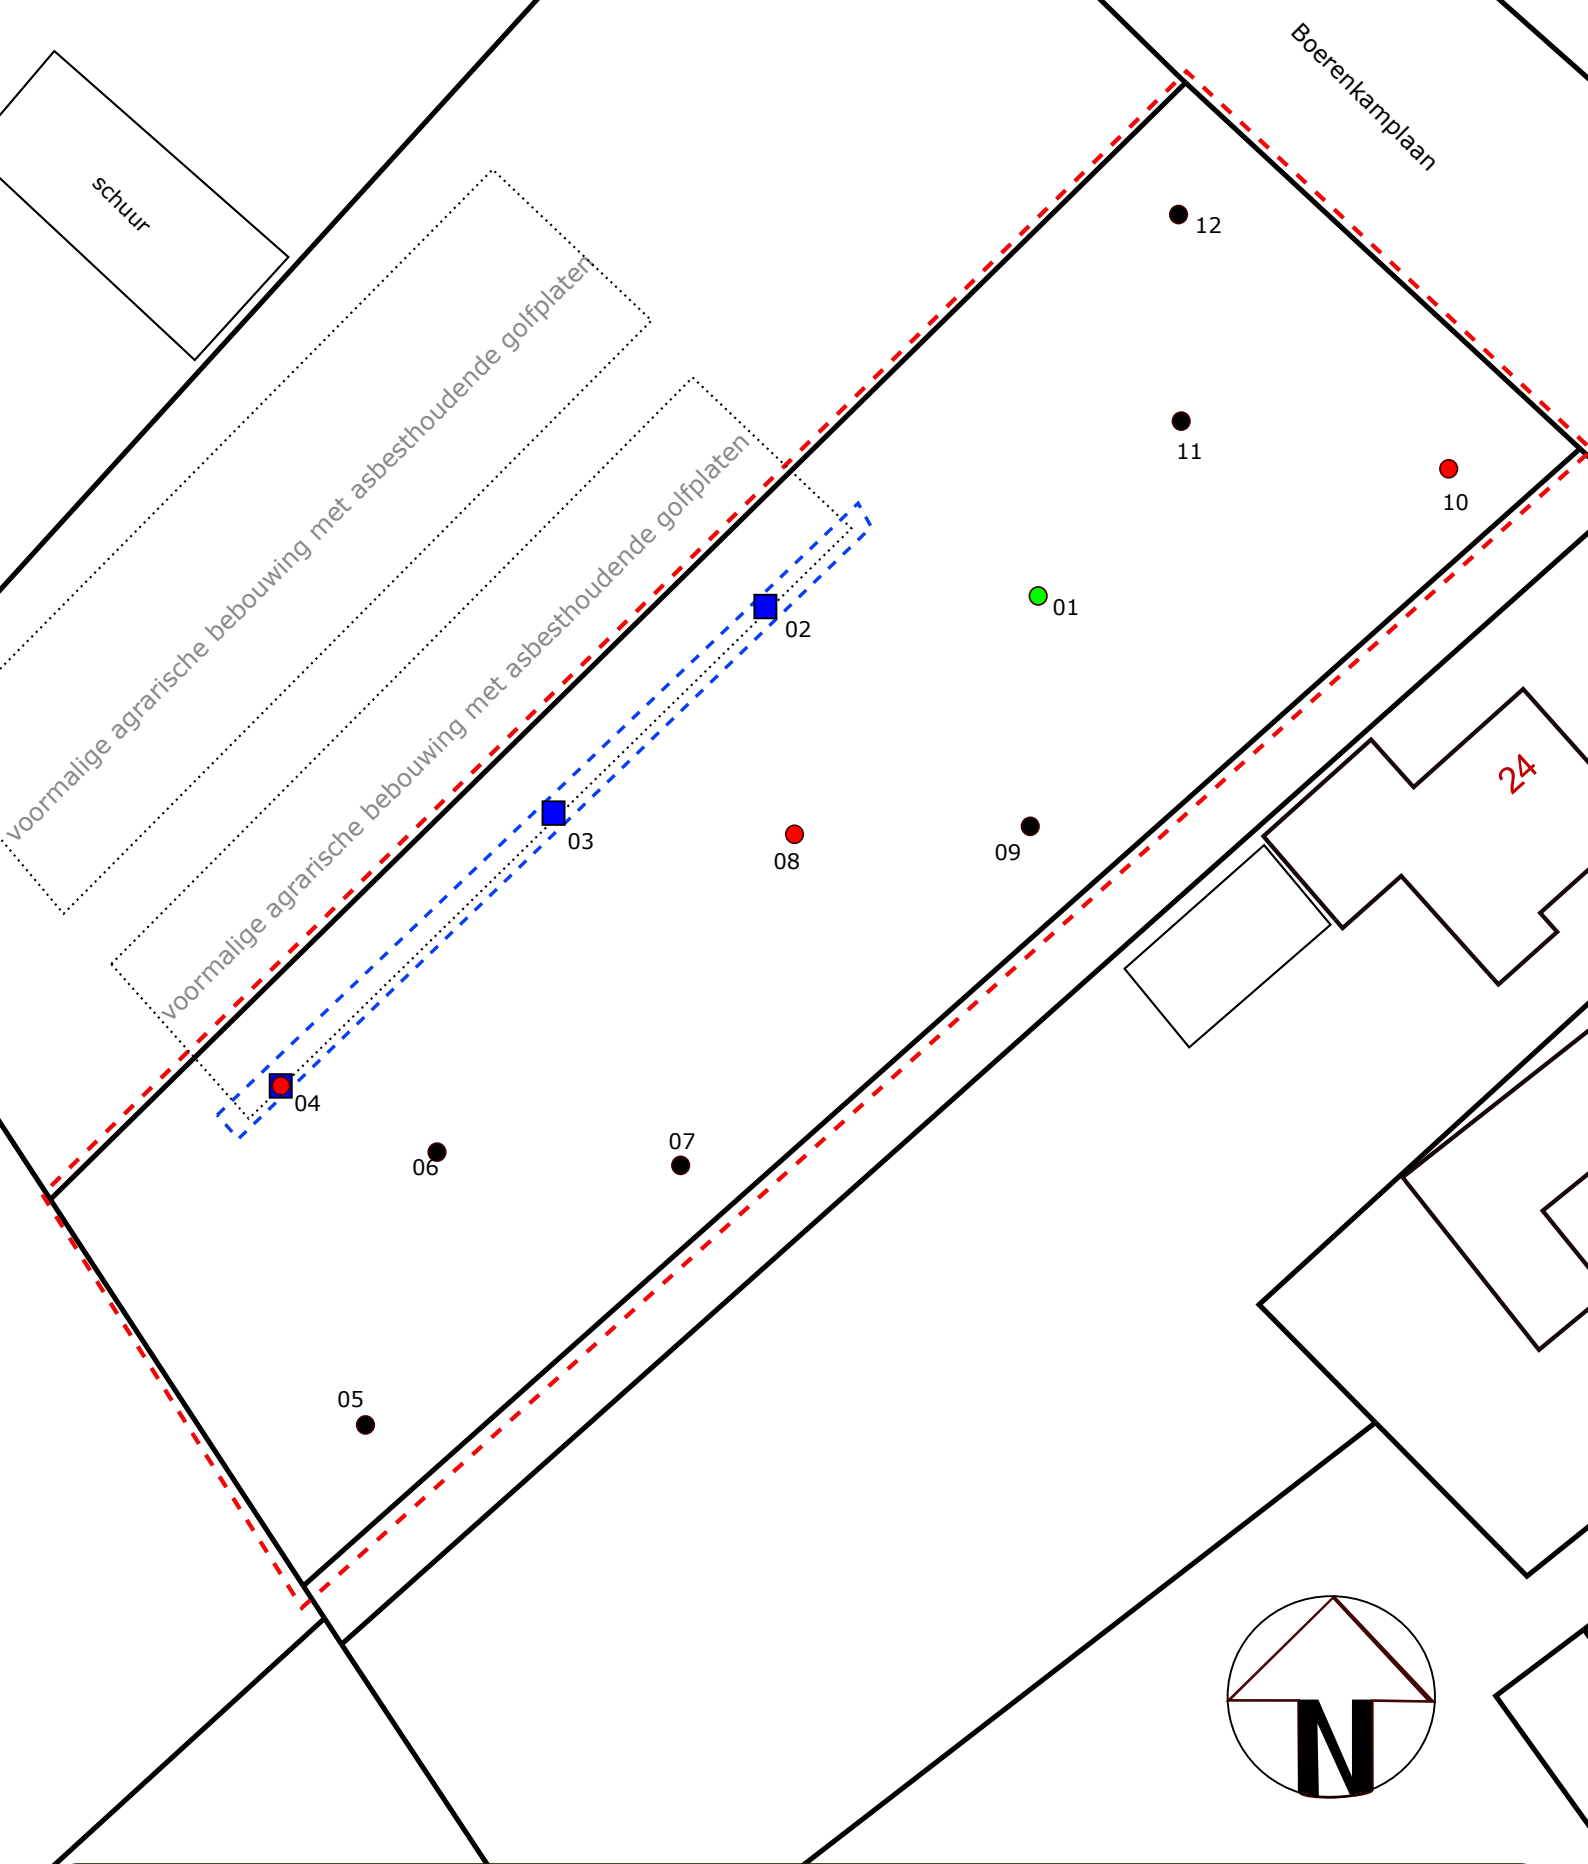
### Situatietekening met boorpunten

- In bijlage 2 is de plaats van de boringen/sleuven in de situatietekening opgenomen.
- Voor de gedetailleerde boorprofielbeschrijvingen per boring wordt verwezen naar bijlage 3.
- In bijlage 6 zijn de veldwerkrapportages opgenomen

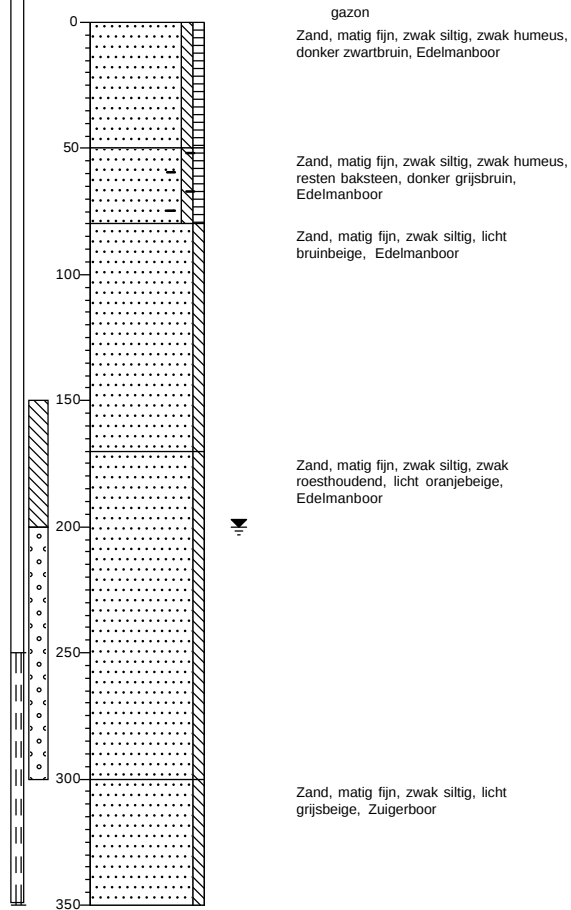
### Boring: 01

Datum: 20-2-2019  
 G.S.: 200  
 Boormeester: Michel Gloudemans

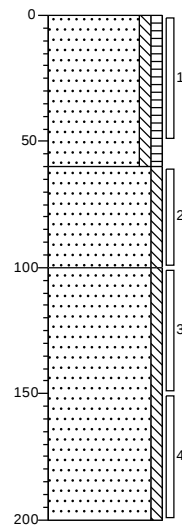
weiland  
Zand, matig fijn, zwak siltig, zwak humeus,  
donker bruinbeige, Edelmanboor

Zand, matig fijn, zwak siltig, licht  
bruinbeige, Edelmanboor

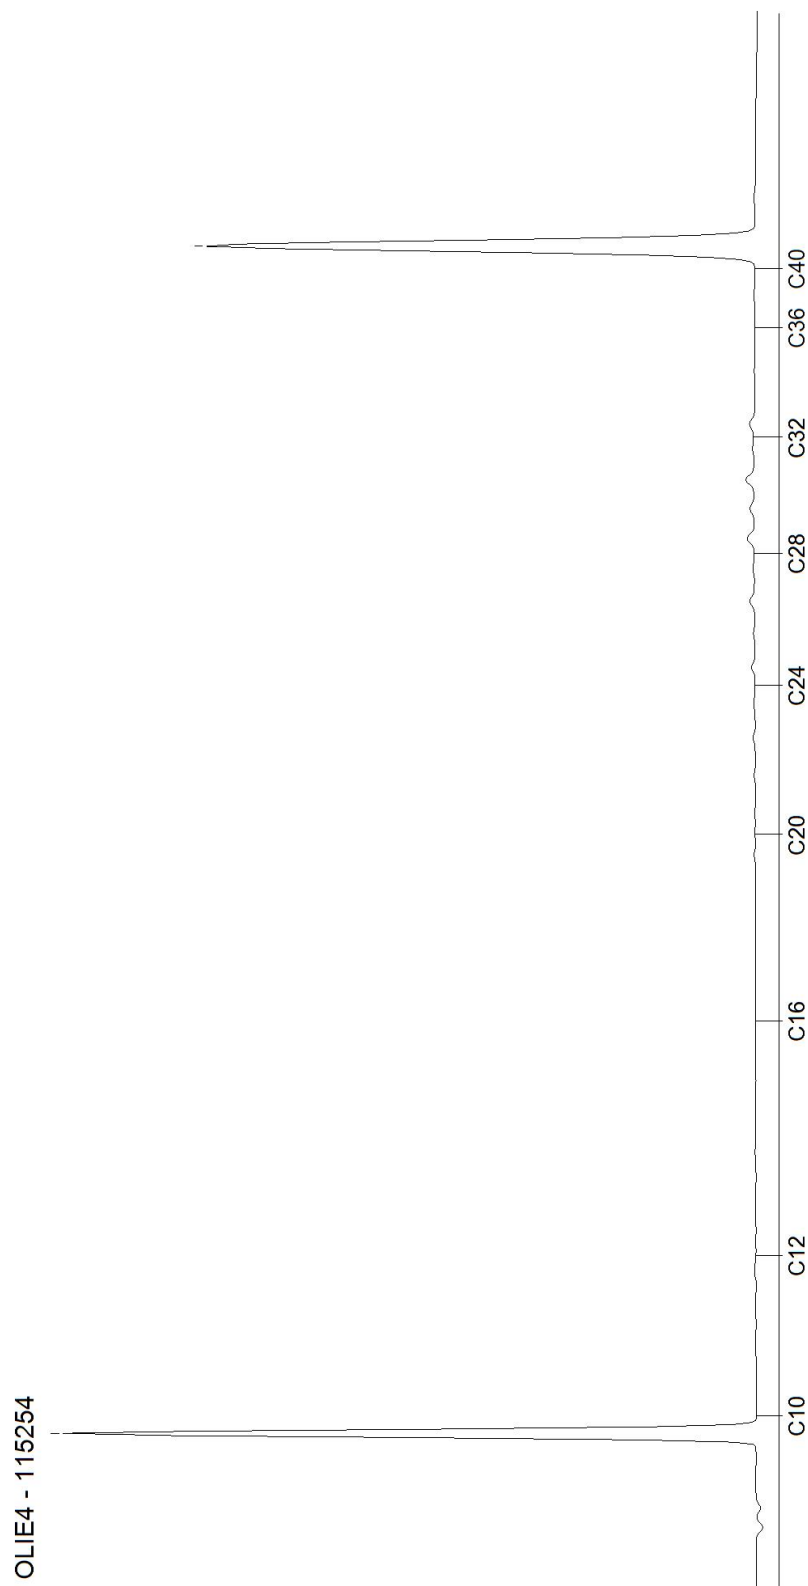
**Monsteromschrijving: BG1 (0-50)**

CHROMATOGRAM for Order No. 834377, Analysis No. 115254, created at 05.03.2019 07:53:15

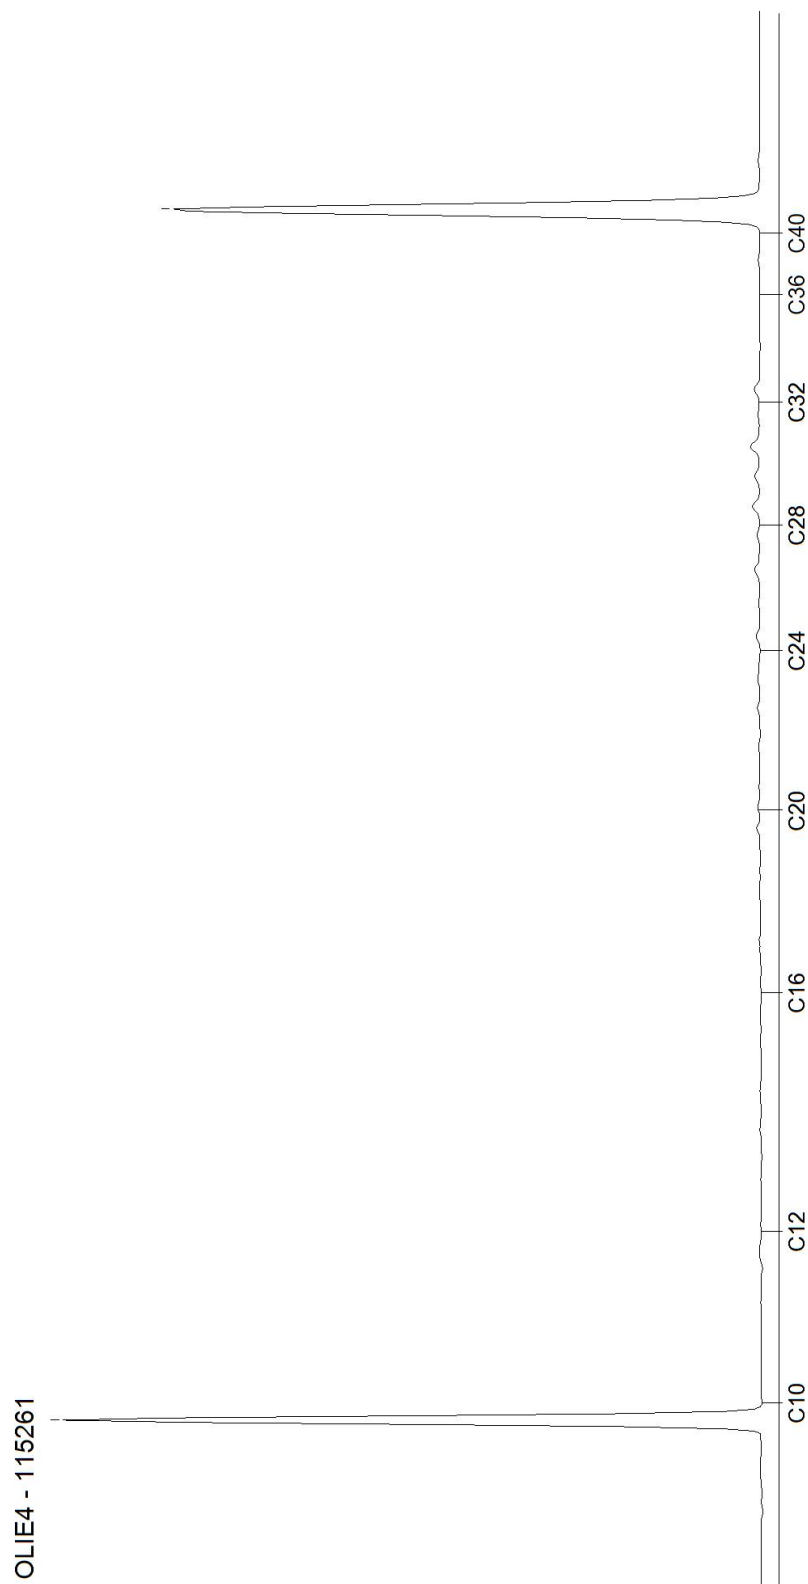
**Monsteromschrijving: BG2 (0-50)**

CHROMATOGRAM for Order No. 834377, Analysis No. 115261, created at 05.03.2019 07:53:15

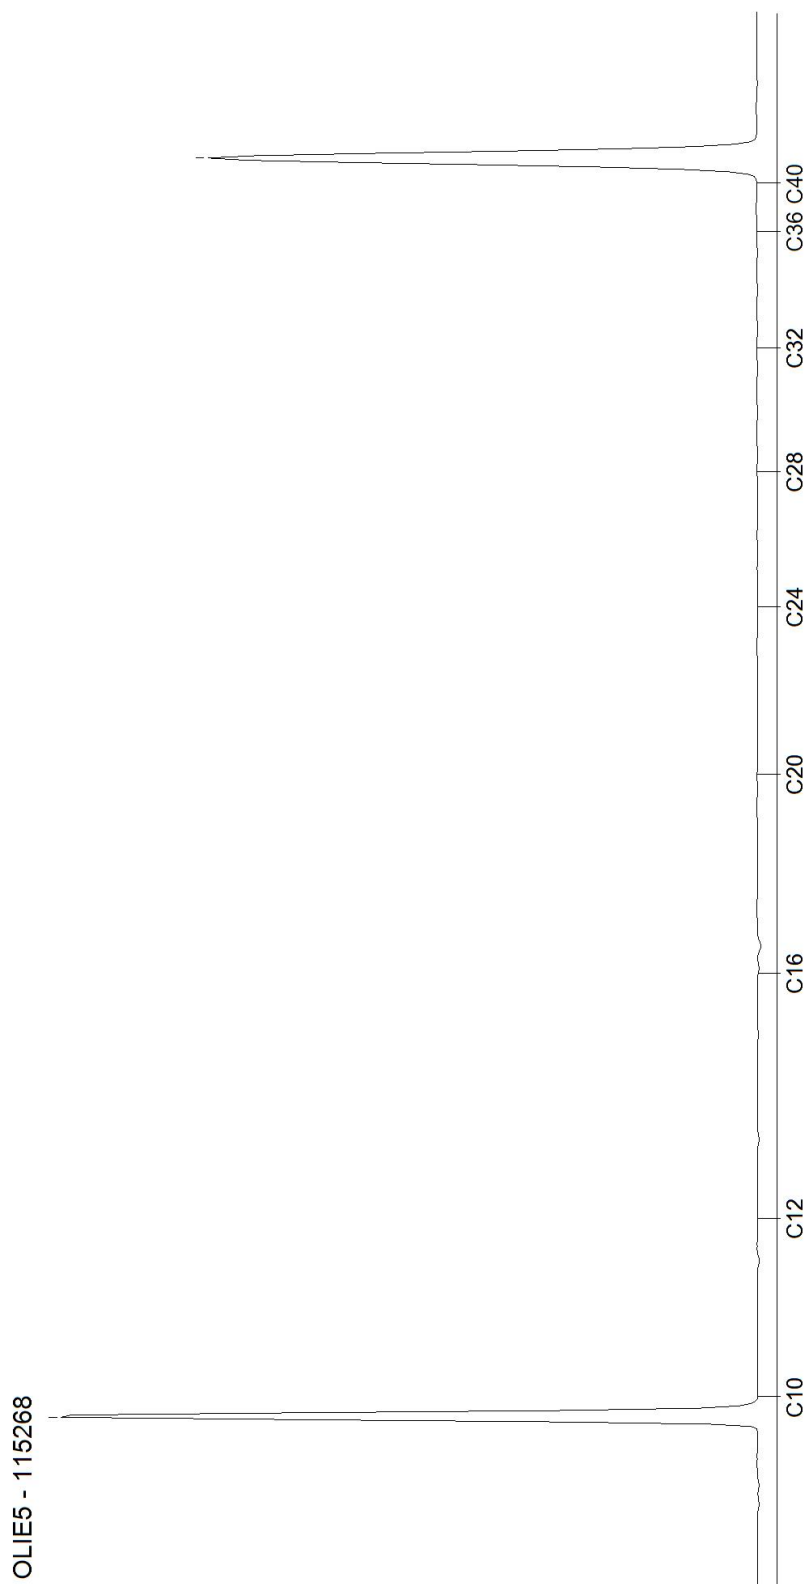
**Monsteromschrijving: OG1 (50-200)**

CHROMATOGRAM for Order No. 834377, Analysis No. 115268, created at 05.03.2019 07:10:27

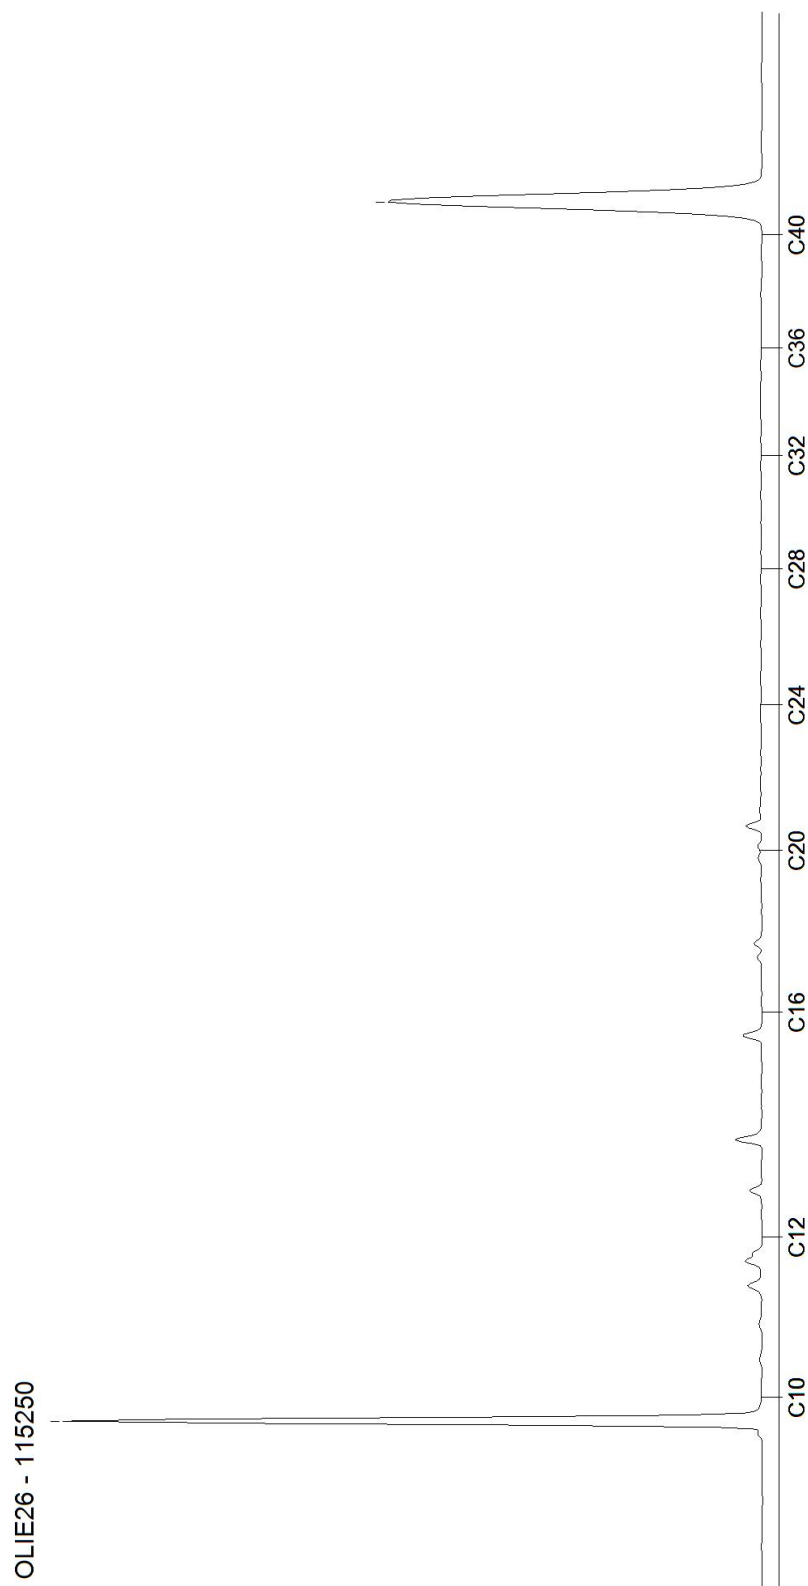
**Monsteromschrijving: 01-1-1 (250-350)**

CHROMATOGRAM for Order No. 834374, Analysis No. 115250, created at 05.03.2019 06:36:03

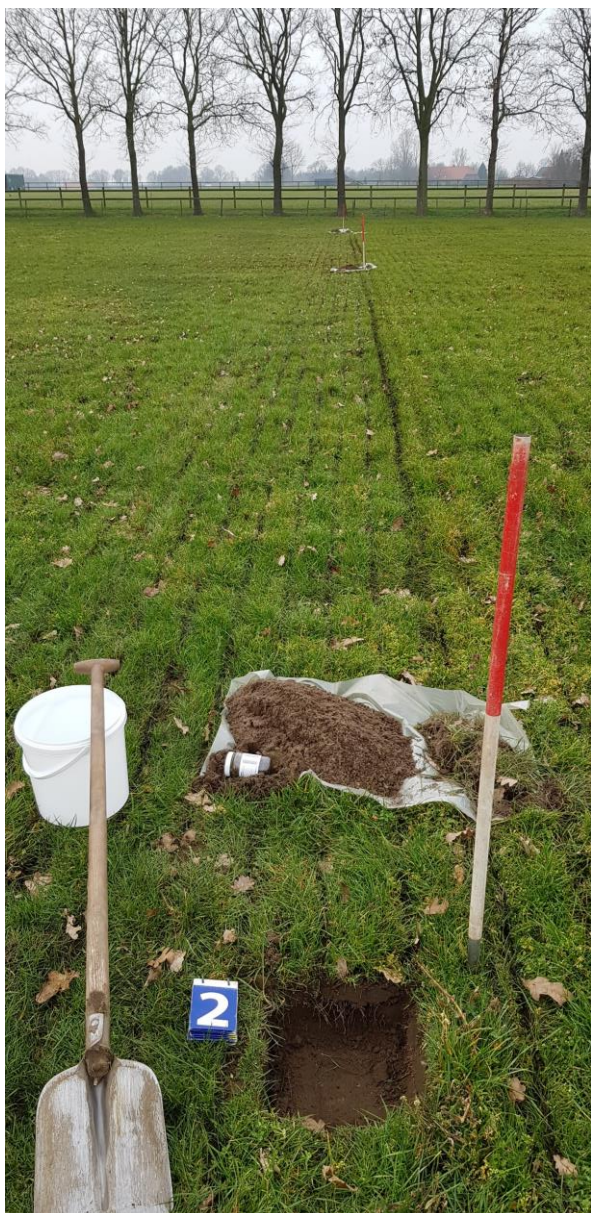
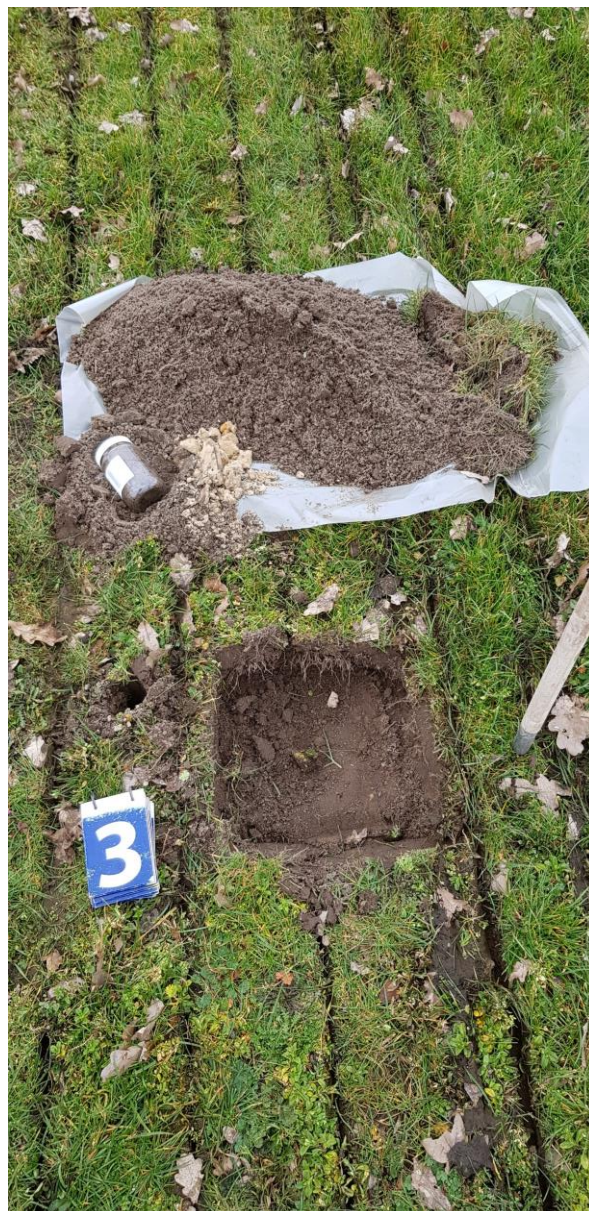
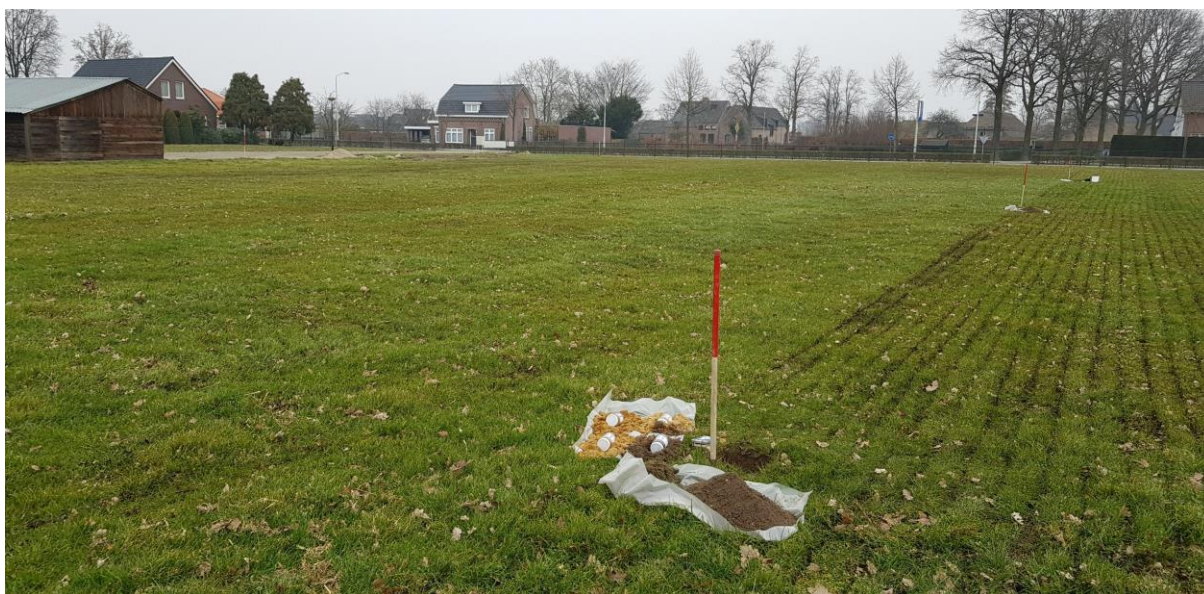
**Foto's inspectiegaten en sleuven**

Tijdens het graven en zeven/harken van grond uit de inspectiegaten zijn geen asbestverdachte fragmenten aangetroffen.
