Cultuurhistorische beschrijving en waardestelling van het woonhuis aan Verhagenstraat 13-13a in het buurtschap Achterbroek in Lierop, gemeente Someren

## **Cultuurhistorische waardering van de serre achter de boerderij Verhagenstraat 13-13a in het buurtschap Achterbroek in Lierop, gemeente Somerens**

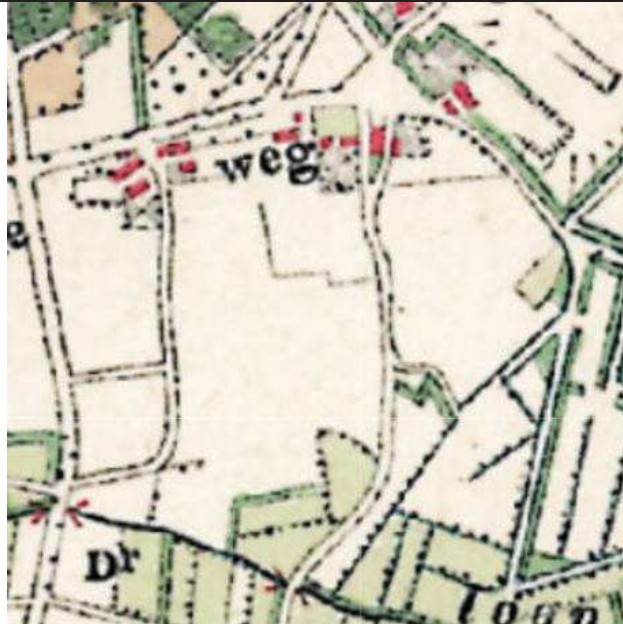
Topografische kaart die de situatie tussen 1900 en 1970 weergeeft. De weg die richting noord-zuid loopt is duidelijk aanwezig.

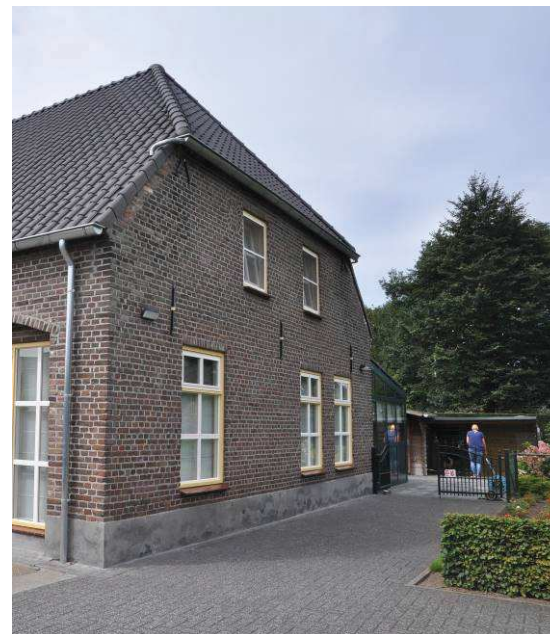
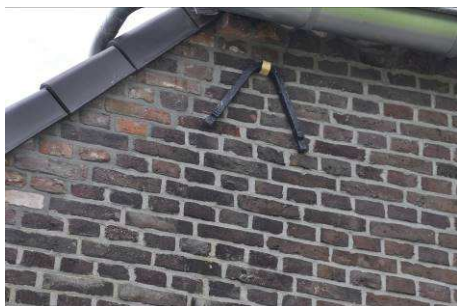
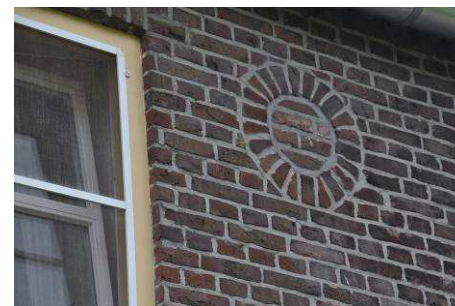
### De korte noordelijke gevel

Begane grond met een grijze, gecementeerde plint. Links een rechthoekig venster, bestaande uit een vierruits onderraam en tweeruits bovenraam dat dienst doet als klepraam. Boven het venster een halfsteense rollaag. Onder het venster een raamdorpel van geglazuurde tegels. Rechts op de begane grond twee gelijke vensters als links. Deze vensters zijn in een latere fase in de oude, nagenoeg blinde muur aangebracht. Ter hoogte van de balklaag drie eenvoudige staafankers. Maalkruisen met dubbele horizontale lijnen in de schieters. De ogen van de ankers zijn geel geschilderd.

Op de zolderverdieping twee symmetrisch aangebrachte vierruitsvensters die dienst doen als valramen. Ook hier weer rollagen en lekdorpels zoals aan de onderzijde van de gevel. Links van het linkervenster en rechts van het rechtervenster een met bakstenen dichtgezet ontluchtingsgat of oculus, dat zorgde voor de nodige trek op de hooizolder.

De rechter-oculus bevindt zich iets verder van het venster in de gevel dan het geval is bij de linker-oculus. Dit verschil is ontstaan nadat in deze gevel de twee bovenramen zijn toegevoegd.

Ter hoogte van de schuine zijden van deze gevel is het voegwerk in 2017 vernieuwd ten behoeve van het vernieuwde en geïsoleerde dak. De bakstenen in deze delen van de gevel zijn schoongemaakt of vernieuwd. Net onder het wolfeind, aan de bovenzijde van de gevel, muurankers met schieters in de vorm van de omgekeerde letter 'V' en geel geschilderde ogen. Ook hier maalkruisen met dubbele horizontale lijnen. De bovenste baksteenlaag van de gevel heeft een zaagtandmotief. Onder het wolfeind een zinken mastgoot met kraal.

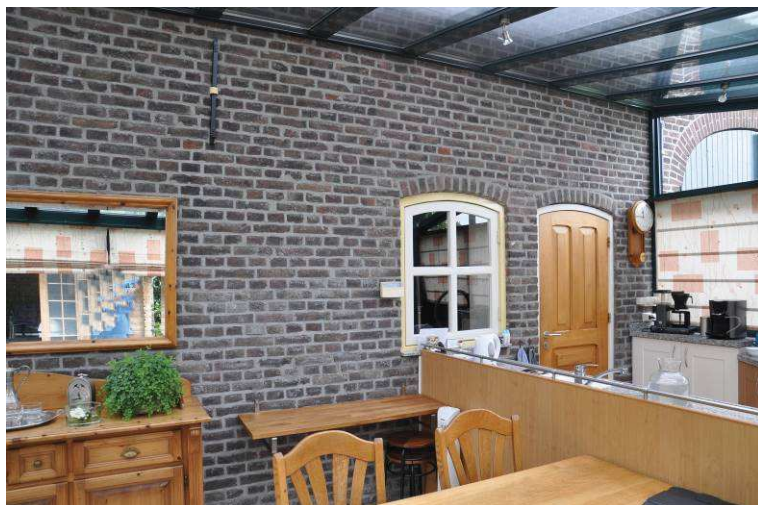
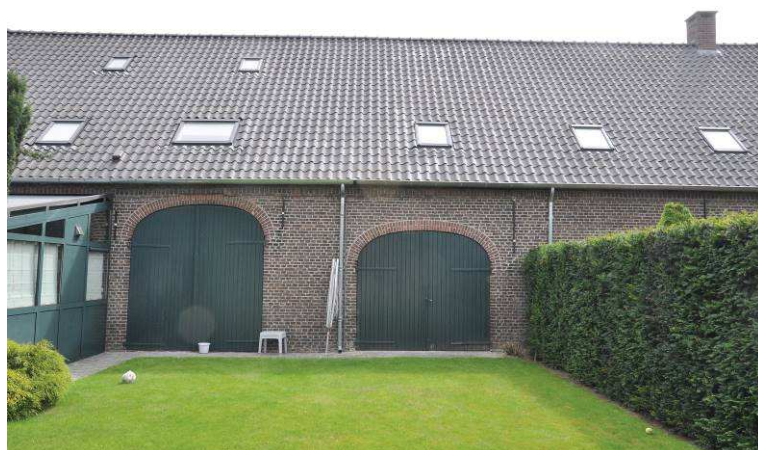
### *De lange westelijke gevel*

Het linkerdeel van deze westelijke gevel behoort tot huisnummer 13a. Een coniferenhaag in combinatie met een schutting zorgt voor de scheiding tussen beide wooneenheden.

Het linkerdeel van deze gevel heeft geen plint. Het rechterdeel heeft een grijze gecementeerde plint. Bovenaan, over de gehele breedte van de gevel, een versierde baksteenfries, bestaande uit een licht uitstekende rij strekken, daarboven een overhoekse muizentand van staande koppen en daar weer boven een platte muizentand. Aan de dakvoet een zinken mastgoot met kraal.

Uiterst links in de gevel een zinken regenpijp. Een deel van de uiterst links staande, maar originele gevel, wordt aan het zicht onttrokken door een moderne serre onder lessenaarsdak. In deze serre bevindt zich uiterst rechts in de oorspronkelijke buitengevel een getoogd vierruits venster met een (originele) halfsteense segmentboog. Daaronder een ondiepe moderne raamdorpel van terrazosteent of kunststof. Rechts van dit venster een moderne ge-toogde houten deur, gevat in een getoogd kozijn. Ook hier een (originele) halfsteense segmentboog.

Tegen het muurwerk binnen de serre bevinden zich twee eenvoudige staafankers, die qua versiering vergelijkbaar zijn met de overige ankers.

In het centrale deel van de gevel, rechts van de serre, een tweetal dubbele getoogde houten deeldeuren onder steense korbogen. De linkerdeuren zijn 7 baksteenlagen hoger dan de rechterdeuren. De bovenzijde van de korbog van de linkerdeuren raakt de overhoekse muizentand. Beide sets deuren zijn voorzien van fors ijzeren geheng. Links en rechts van de linkerdeuren een eenvoudig staafanker dat qua versiering gelijk is aan de overige ankers. Het rechter van deze twee ankers bevindt zich iets hoger in de gevel dan het linkeranker.

Direct links van de rechterdeuren een zinken regenpijp. Rechts van deze set deuren een staafanker met een lengte van ruim een meter, hetgeen duidt op een verschil in niveau van de balklagen onder de kap. Boven en onder zijn de ankers voorzien van ogen. De versiering van het anker is weer gelijk aan de overige ankers. Rechts van het langwerpige anker staan haaks op de gevel een coniferenhaag, ter afscheiding van beide woongedeeltes. Rechts hiervan bevindt zich het adres Verhagenstraat 13. Het gedeelte dat tot nu toe beschreven is, behoort bij heeft het huisnummer 13a.

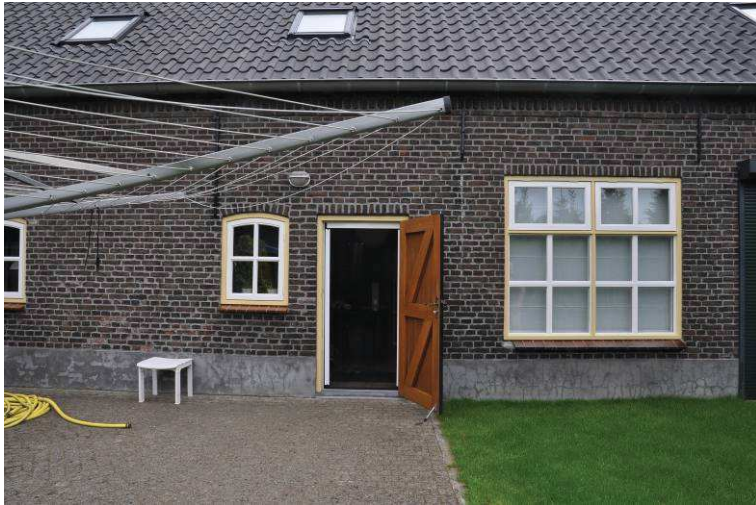
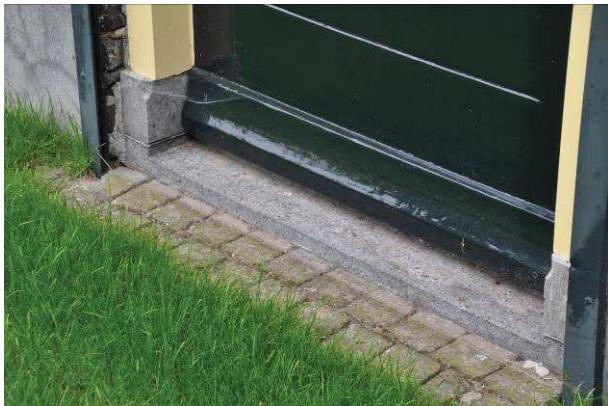
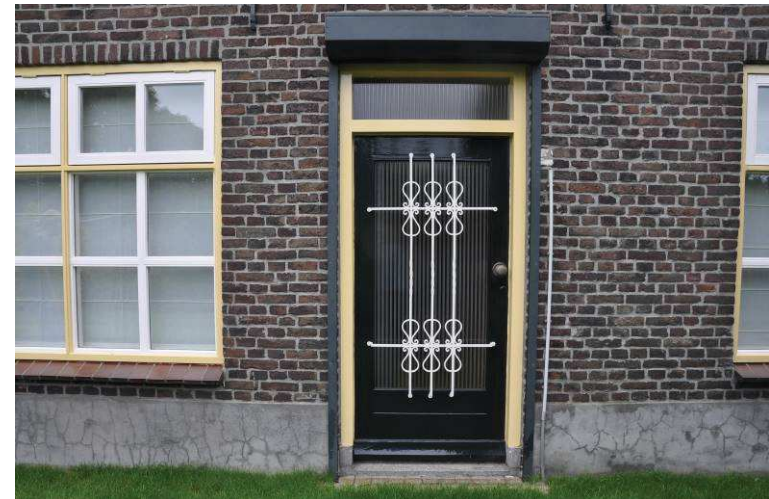
Het rechterdeel van de lange westelijke gevel heeft een grijze gecementeerde plint. Tegen het geveldeel van huisnummer 13a bevindt zich geheel links een zinken regenpijp. Vervolgens, op enige afstand van elkaar verwijderd, twee getoogde vierruits stalramen, vergelijkbaar met het stalraam in de serre. Halfsteense segmentbogen en geglaazuurde raamdorpels. Direct links van het rechterstalraam een langwerpige staafanker met een lengte van een meter. De ogen zijn ongeschilderd. Rechts van dit stalvenster een houten opgeklampte deur boven een hardstenen drempel. Boven de deur een halfsteense rollaag.

Rechts in deze gevel het oorspronkelijke woongedeelte van de boerderij, bestaande uit een voordeur met daarnaast aan beide zijden een fors venster. Gedeeltelijk glazen voordeur. Voor het glas is een sierlijk, wit geschilderd metalen raamrooster geplaatst. De deur, de messing deurknop en het raamrooster dateren vermoedelijk uit de jaren '50 van de twintigste eeuw. Onder de deur een granito drempel en hardstenen neuten. Boven de deur een enkelruits bovenlicht van figuurglas. De deur is voorzien van een modern rolluik.

Direct rechts van de deur is nog een oud geschilderd huisnummer aanwezig, waarin het cijfer '3' herkenbaar is.

Links en rechts van de deur een gekoppeld venster van elk twee vierruits onderramen en twee tweeruits bovenramen. De bovenramen kunnen als klepramen geopend worden. Ook hier weer halfsteense rollagen en raamdorpels van geglaazuurde tegels. Ter hoogte van de balklaag bevinden zich in dit rechterdeel van de gevel vier korte staafankers, waarvan de ogen ongeschilderd zijn. Uiterst rechts in de gevel een zinken regenpijp.

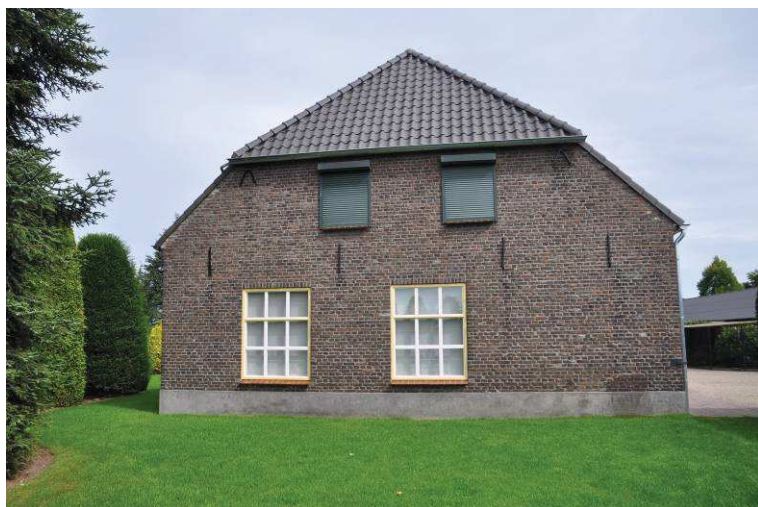
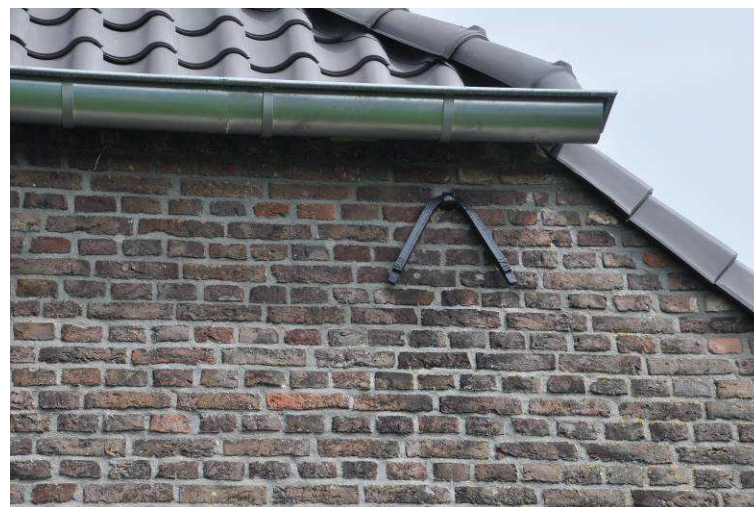
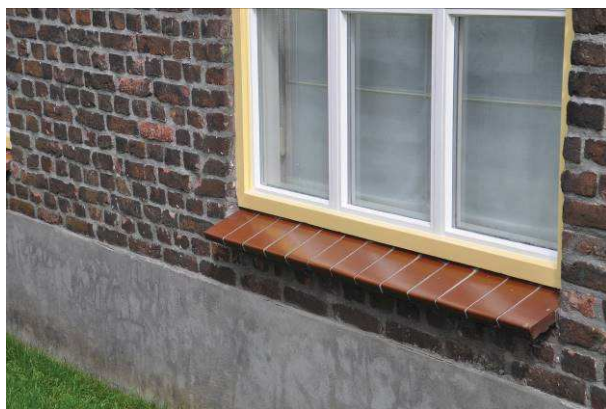
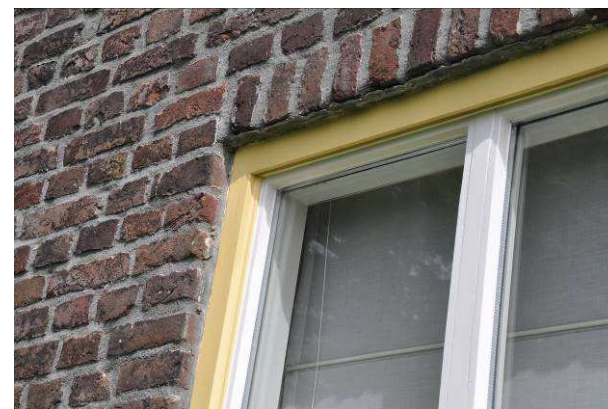
### *De korte zuidelijke gevel*

Begane grond met een grijze, gecementeerde plint. Een klein kelderraam en een groter opkamerraam zijn volgens de bewoners in het vierde kwart van de 20ste eeuw verwijderd en dichtgezet. Links en centraal een fors zesruits venster met drieruits bovenraam. Halfsteense rollagen en lekdorpels, vergelijkbaar met de overige lekdorpels in het pand.

Ter hoogte van de balklaag vier eenvoudige staafankers zonder beschrijvingen. De zolderverdieping is vergelijkbaar met de zolderverdieping van de noordelijke gevel, echter zonder ontluchtingsgaten. De vensters zijn hier voorzien van rolluiken en de omgekeerde V-ankers hebben ongeschilderde ogen.

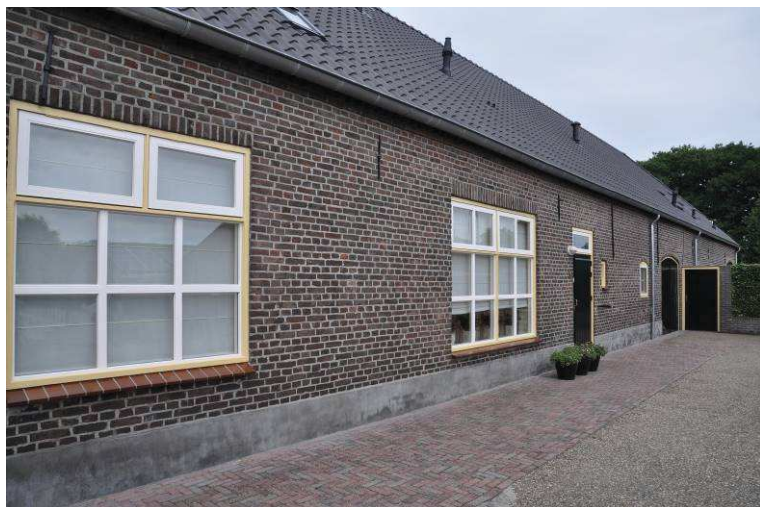
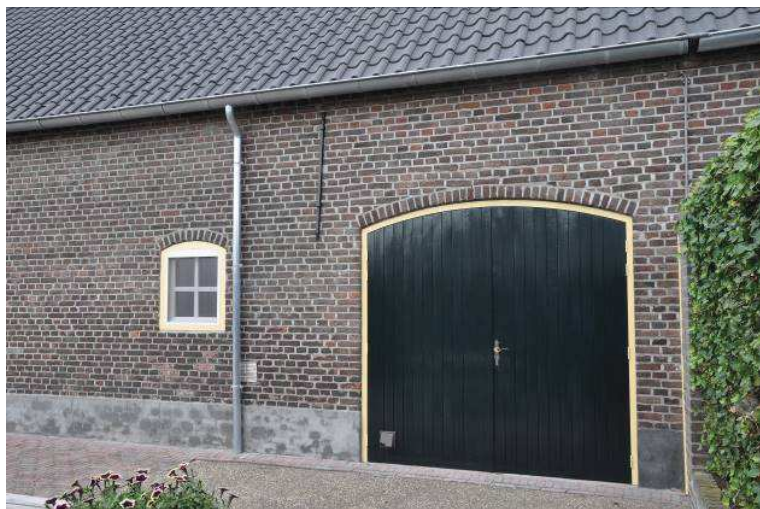
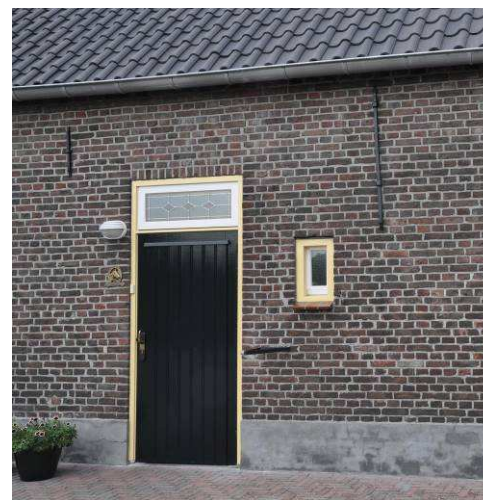
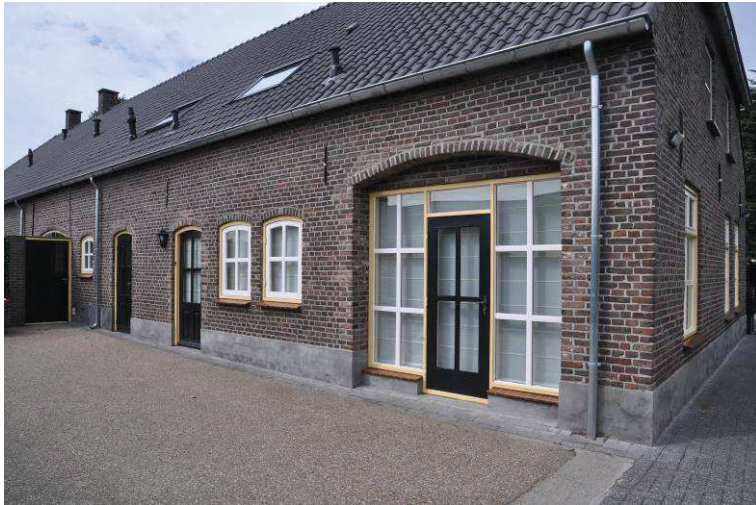
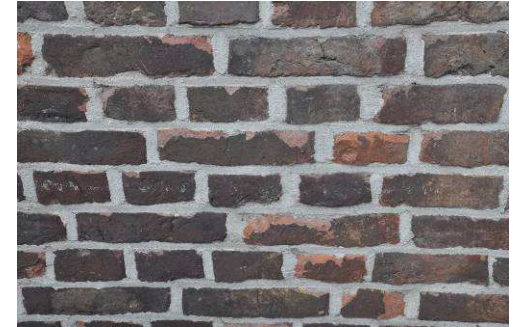
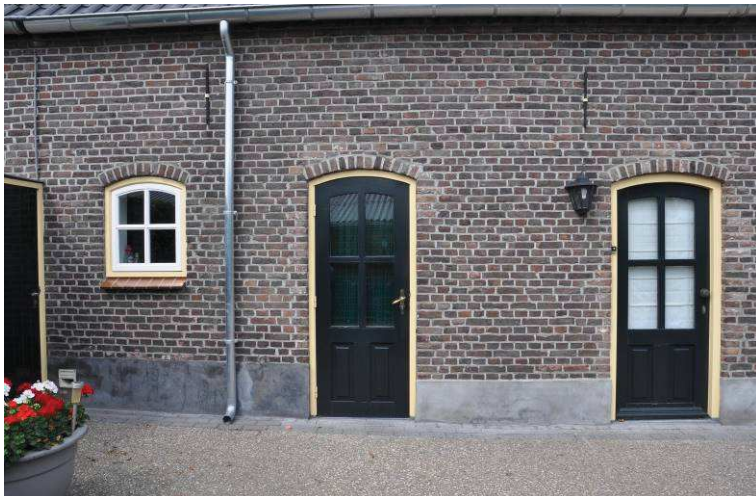
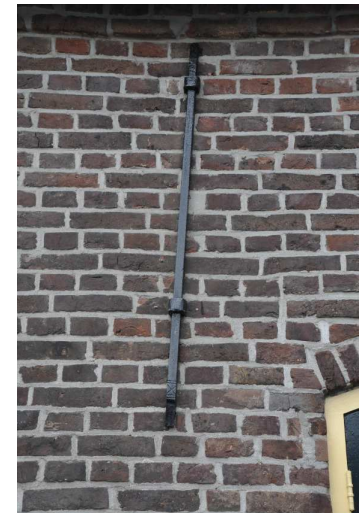
### *De lange oostelijke gevel*

Over de gehele breedte een grijze, gecementeerde plint. Bovenaan, over de gehele breedte van de gevel, een versierde baksteenfries, bestaande uit een licht uitstekende rij strekken, daarboven een overhoekse muizentand van staande koppen en daar weer boven een platte muizentand. Aan de dakvoet een zinken mastgoot met kraal.

Uiterst links in deze gevel een zinken regenpijp. Vervolgens een fors zesruits venster met twee gekoppelde enkelruits bovenramen. De rollaag en lekdorpel is weer gelijk aan de overige rollagen en lekdorpels.

Op enige afstand rechts van dit venster een gekoppeld venster dat grotendeels vergelijkbaar is met het gekoppelde venster van de westelijke gevel. Echter hier een steense rollaag.

Verder naar rechts in de gevel een houten deur met daarboven een bovenlicht met glas-in-lood. Boven de deur een halfsteense rollaag en aan de onderzijde een hardstenen drempel en korte neuten. Rechts van de deur een klein enkelruits toiletraampje met een raamdorpeltje van geglaazuurde tegels. Even verder naar rechts een getoogd vierruits stalraam met halfsteense segmentboog. Een raamdorpel ontbreekt hier. Direct rechts van dit stalvenster een zinken regenpijp.

Weer verder naar rechts een dubbele getoogde houten deur onder een halfsteense segmentboog. Geheng ontbreekt hier aan de buitenzijde. Rechts van deze deur staat, haaks op de gevel een moderne schansmuur, deels begroeid met groen. Links in deze zijmuur een houten deur, met geel geschilderde houten kozijnen, die toegang geeft tot het erf van de woning op nummer 13a.

Voorbij de schansmuur in het rechterdeel van de oostelijke gevel een getoogd vierruits stalvenster met halfsteense segmentboog en raamdorpel. Rechts daarvan een zinken regenpijp. Even verderop naar rechts in de gevel twee getoogde houten deuren waarvan de bovenste delen bestaan uit elk vier ruiten en het onderste deel is voorzien van panelen. Onder de deuren hardstenen drempels en korte neuten. Boven de deuren halfsteense segmentbogen. Het metselwerk rondom de deuren is vernieuwd, deze deuren zijn recente toevoegingen van waarschijnlijk een stalraam (links) en een deur (rechts). Rechts van de deuren twee getoogde stalvensters, identiek aan het stalvenster links van de deuren.

Uiterst rechts in de gevel is een nis aangebracht ter vervanging van een dubbele deel deur. De nis is aan de bovenzijde voorzien van een halfsteense segmentboog. In deze nis een raamwerk van kozijnen en roeden met in het midden een houten deur met vier forse ruiten. De vensterdelen naast de deur staan op lage, grijze gecementeerde muurtjes met daarop geglazuurde tegels. Boven het rechthoekige raamwerk in deze nis een bakstenen boogveld opgemetseld in een halfsteens verband. Ook het metselwerk rondom deze nis is vernieuwd, waaruit blijkt dat ook deze nis een latere vervanging is van dubbele deel deuren. Uiterst rechts in de gevel een zinken regenpijp.

Ter hoogte van de balklaag ook in deze gevel muurankers. Centraal in de gevel twee staafankers met een lengte van circa een meter, rechts en links in de gevel korte staafankers. In het rechterdeel van de gevel, op nummer 13a, zijn de ogen van de ankers geel geschilderd. In het linkerdeel van de gevel, op nummer 13, zijn de ogen ongeschilderd.

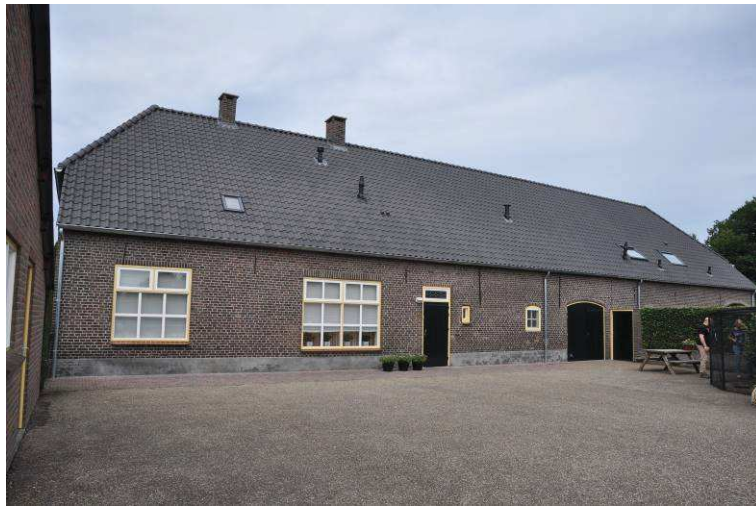
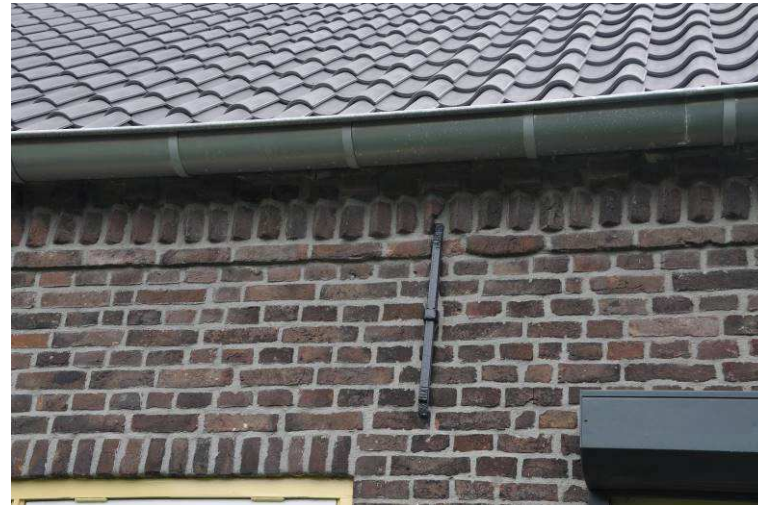
### *Het dak*

Het wolfdak is belegd met grijze opnieuw verbeterde holle dakpannen. In het lange, oostelijke dakschild bevindt zich links een klein dakraampje. Rechts in dit dakschild twee tuimel-dakramen van een iets groter formaat dan het dakraam links. In het lange westelijke dakschild acht dakramen van verschillende formaten.

Boven het oorspronkelijke woongedeelte, dus in het zuidelijke deel van de boerderij staan op de nok van het dak twee bakstenen schoorstenen. De bovenzijden hiervan zijn opengewerkt en afgedekt met een schoorsteenplaat.

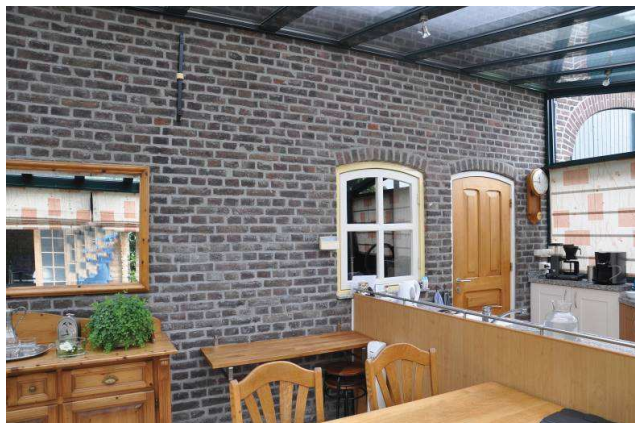
De originele achtergevel is nog steeds aanwezig

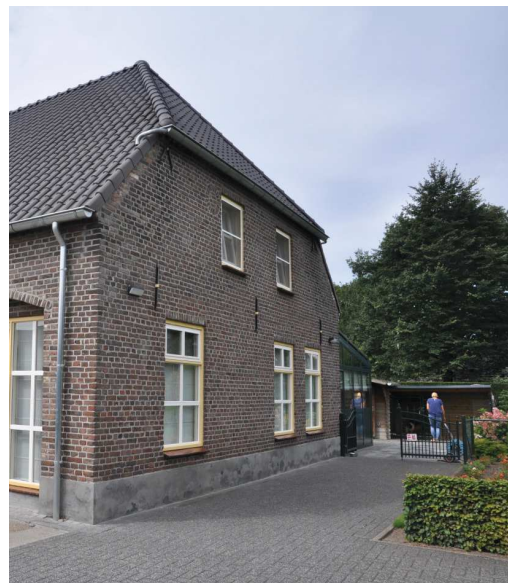
De serre is alleen aan de achterzijde van de boerderij zichtbaar

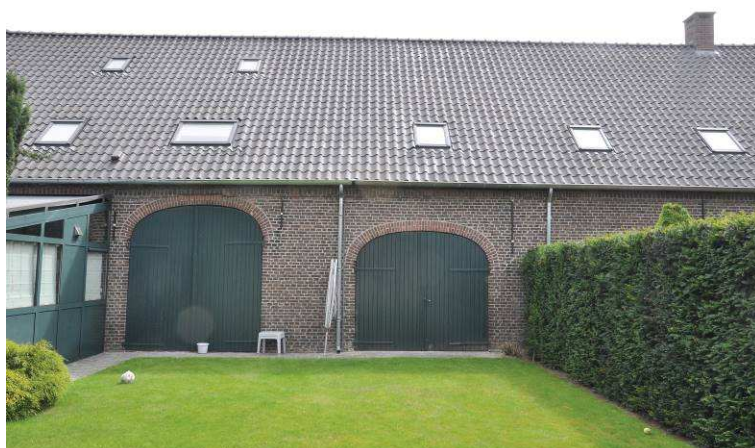
De kleurstelling van de serre is volledig aangepast aan de kleuren die op de deuren van de schuur zijn aangebracht.
