**verkennd bodemonderzoek  
Houtbroekdijk 29 te Someren**

*Projectnaam* Houtbroekdijk 29 te Someren  
*Projectnummer* B2018

*Status* Definitief  
*Versie* 1

*Aantal pagina's* 12 (exclusief bijlagen)  
*Datum* 26 april 2018

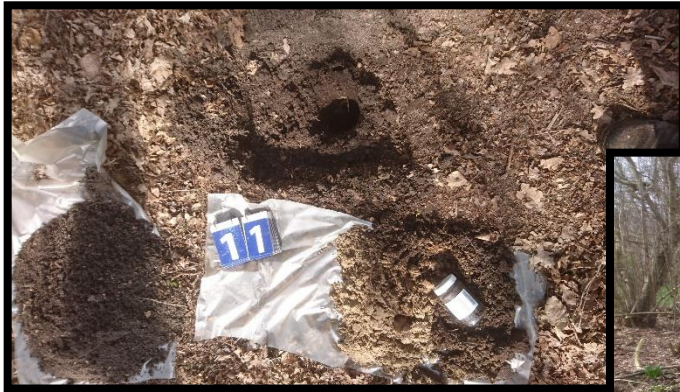
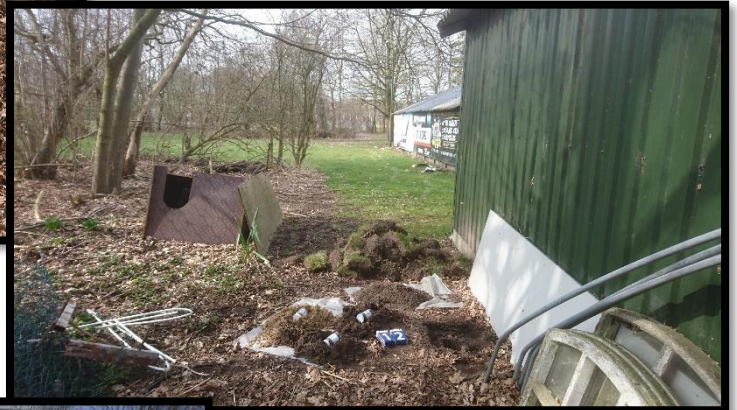
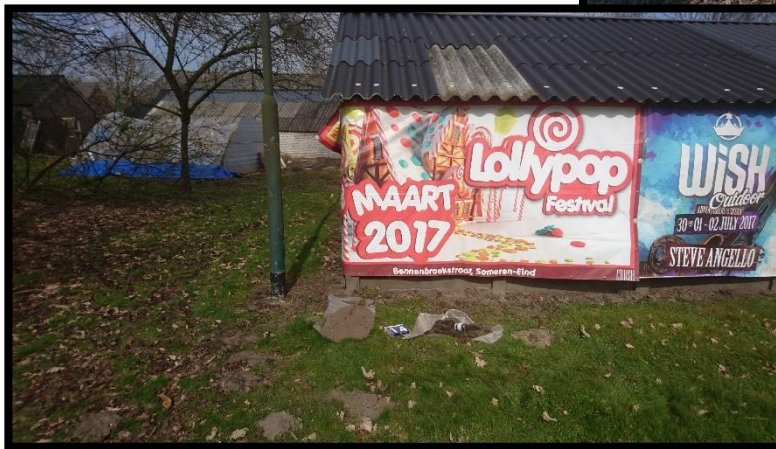
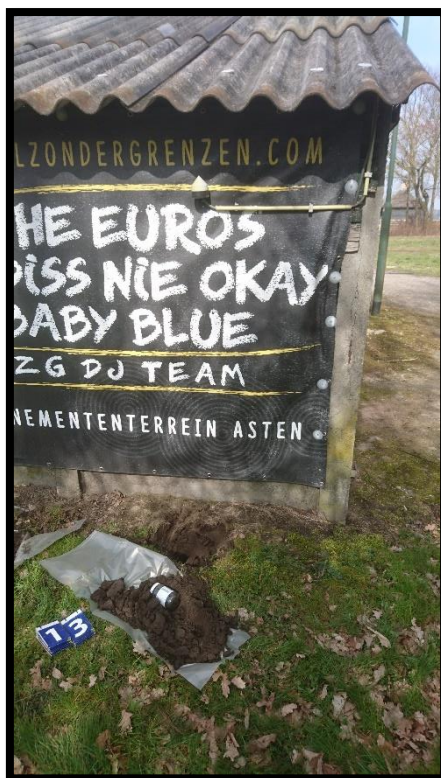
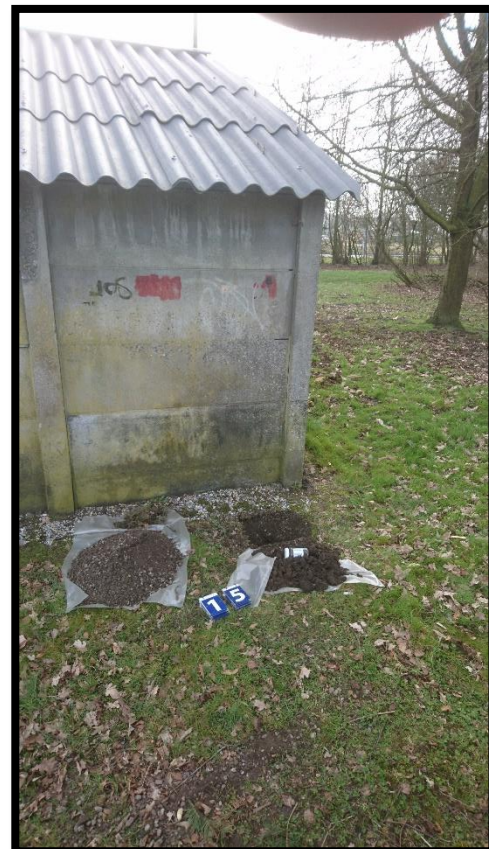
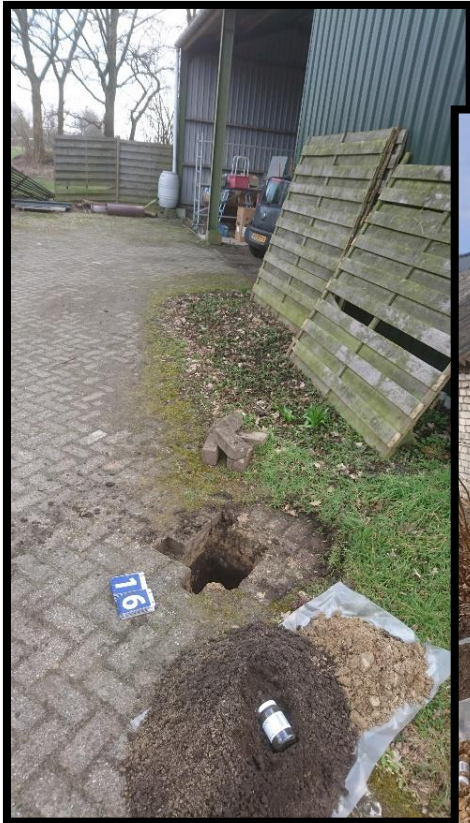
Foto's inspectiegaten en sleuven

Tijdens het graven en zeven/harken van grond uit de inspectiegaten zijn geen asbestverdachte fragmenten aangetroffen.
