**Nulsituatie Bodemonderzoek**

Lierweg (perceel T 1911)  
Someren-Eind

**rapport 1328R105**

datum: 4 juni 2019  
opdrachtgever: Gemeente Someren,  
Postbus 290,  
5710 AG SOMEREN.

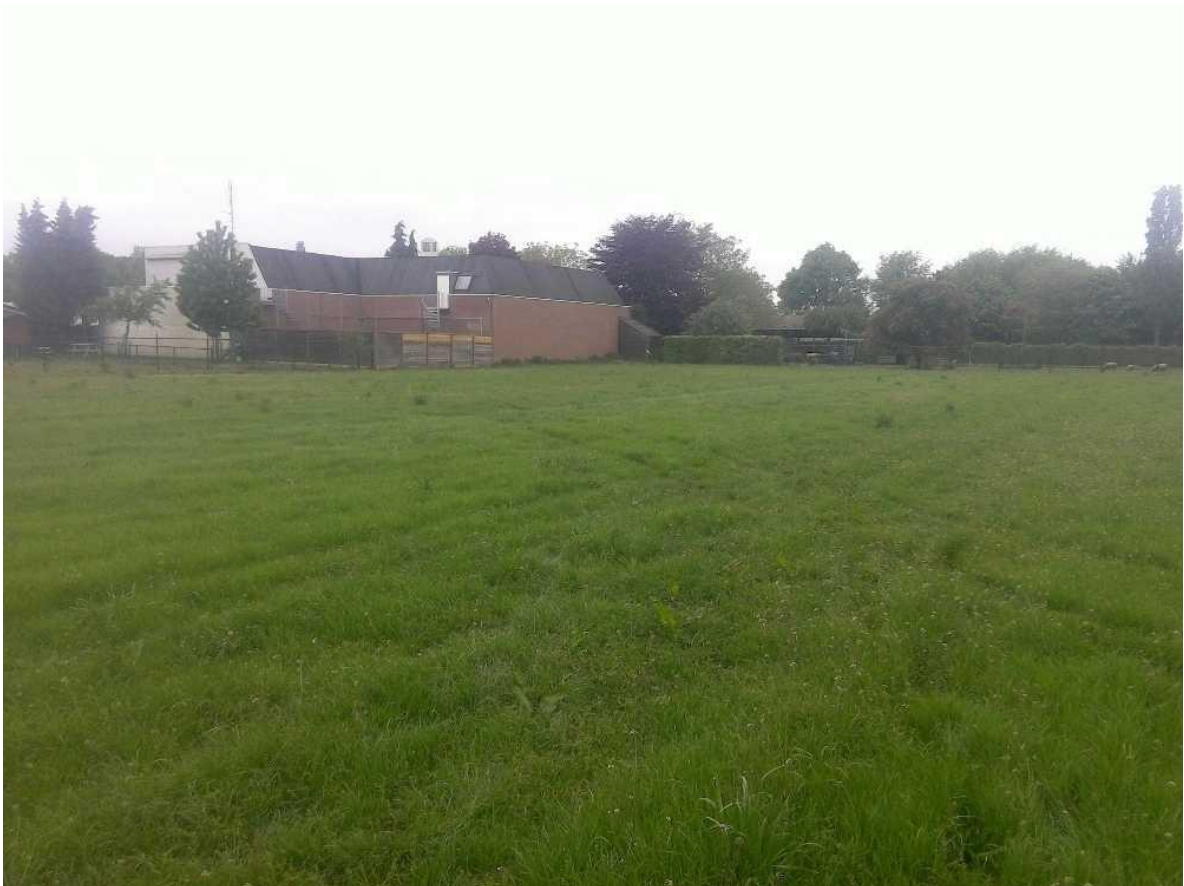
**Foto van de onderzoekslocatie – d.d. 8 mei 2019**

Het onderzoeksterrein aan de Lierweg ong. te Someren-Eind heeft een totale oppervlakte van circa 8605 m<sup>2</sup> en is in gebruik als grasland.
