Verkennd Bodemonderzoek

Vaartje (Goede Vaart)
Someren-Eind

rapport 1328R115-5

datum: 11 mei 2020
opdrachtgever: Gemeente Someren,
Postbus 290,
5710 AG SOMEREN.

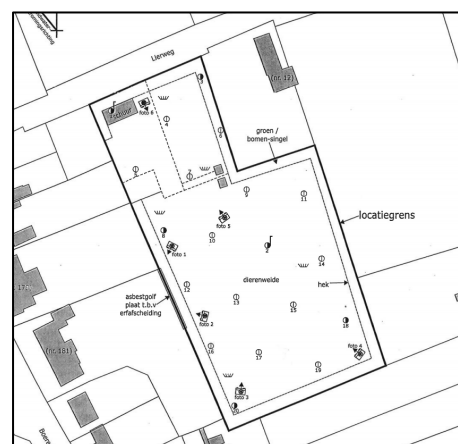
Ter plaatse van fase 3 (blauwe contour op onderstaande tekening) is medio 2019 reeds een verkennend bodemonderzoek uitgevoerd (rapport 1328R105, d.d. 4 juni 2019). Uit de rapportage volgt dat de bovengrond (zeer) licht verontreinigd is met zink en/of cadmium. In de ondergrond zijn licht verhoogde gehalten kwik en lood aangetroffen. In het grondwater van peilbuis 101 is een sterk verhoogd gehalte cadmium, matig verhoogde gehalten koper en zink en een licht verhoogd gehalte barium aangetroffen. Bij peilbuis 102 zijn licht verhoogde gehalten barium, koper en zink aangetoond.

Ter plaatse van fase 2 (groene contour) is in 2009, voor de aankoop, een verkennend bodemonderzoek uitgevoerd (rapport 09103625, Econsultancy, d.d. 24-11-2009). Uit de rapportage volgt dat in de bodem geen bodemvreemde bijmengingen zijn aangetroffen. De bovengrond bleek licht verontreinigd te zijn met cadmium. De ondergrond was destijds niet verontreinigd. Het grondwater was licht verontreinigd met cadmium, koper, zink en/of barium.

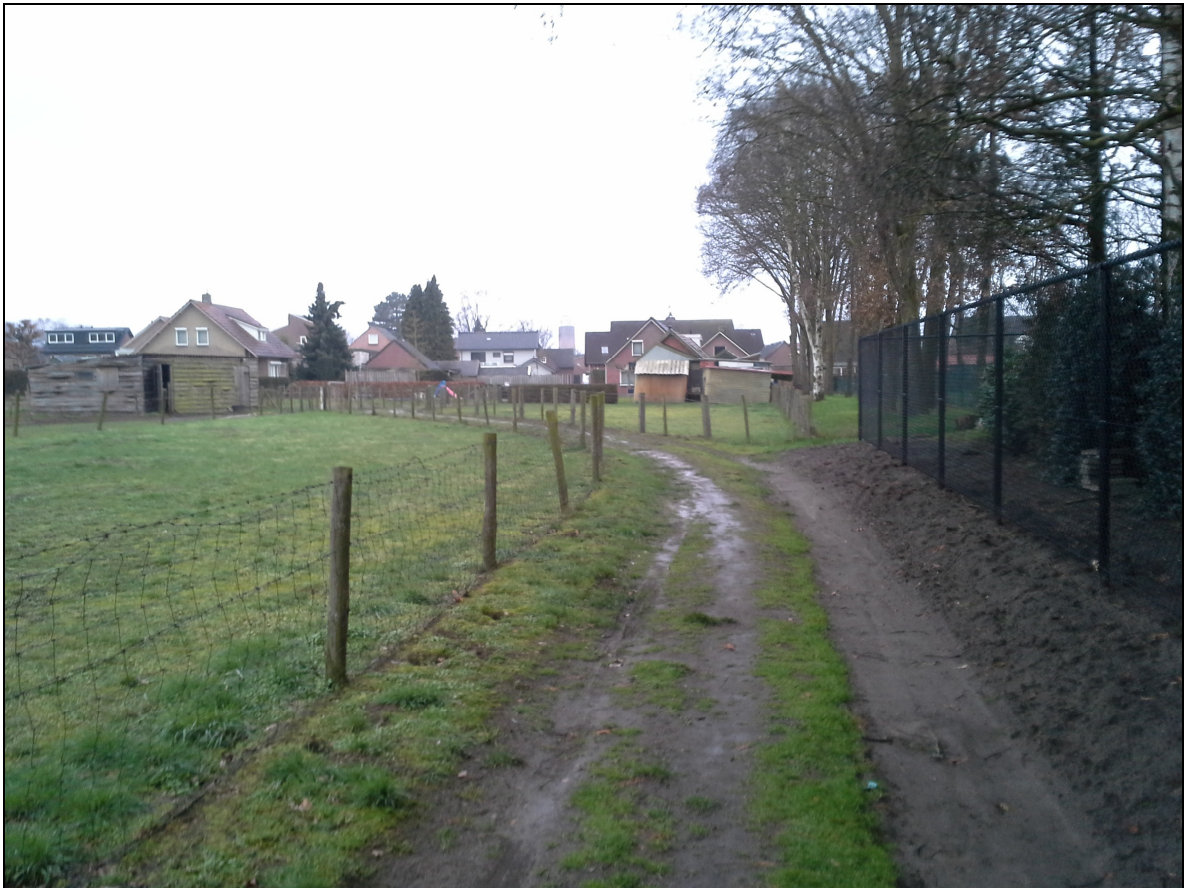
Foto van het zandpad (vanaf Vaartje 33) – d.d. 25 februari 2020

12. Ter plaatse van het zandpad achter Sluisstraat 1A is in het mengmonster van de bovengrond een sterke verontreiniging aangetroffen. Ter plaatse dient een nader onderzoek te worden uitgevoerd om meer inzicht te verkrijgen in de omvang van de verontreiniging.

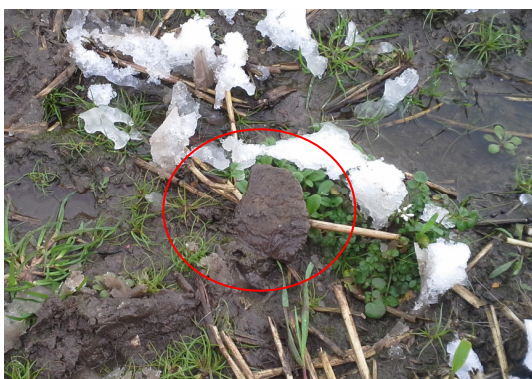
Ter plaatse van het resterend terrein is sporadisch een bijmenging met puin aangetroffen in de bodem. Wel zijn op het maaiveld achter Sluisstraat 51A (tussen de perceelsgrens en boring 130) puinresten zichtbaar. Eveneens zijn, parallel aan de weg Kwart voor Twaalf, een tweetal fragmenten asbestverdacht materiaal waargenomen op het maaiveld.

Foto van asbest op het maaiveld (ABMV2)
d.d. 26 februari 2020

De aangetroffen bijmengingen met puin ter plaatse van het zandpad achter Sluisstraat 1A, de berm van het Vaartje en de puinresten en asbestverdacht materiaal op het maaiveld achter Sluisstraat 49-51A vormen aanleiding tot een verkennend onderzoek naar asbest conform NEN5707.
