Bouwhistorische verkenning  
met waardenstelling  
en aanbeveling

Laan ten Boomen 30 te Lierop

## Langgevelboerderij Laan ten Boomen 30 te Lierop

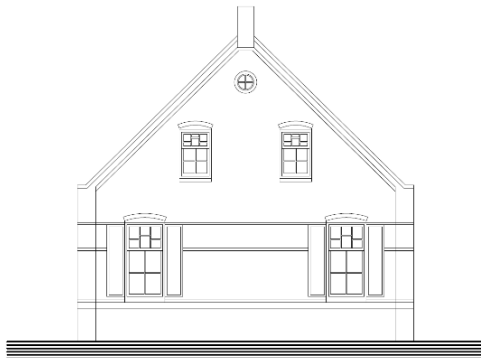
**Kopgevel van de boerderij ten tijden van de bouw**

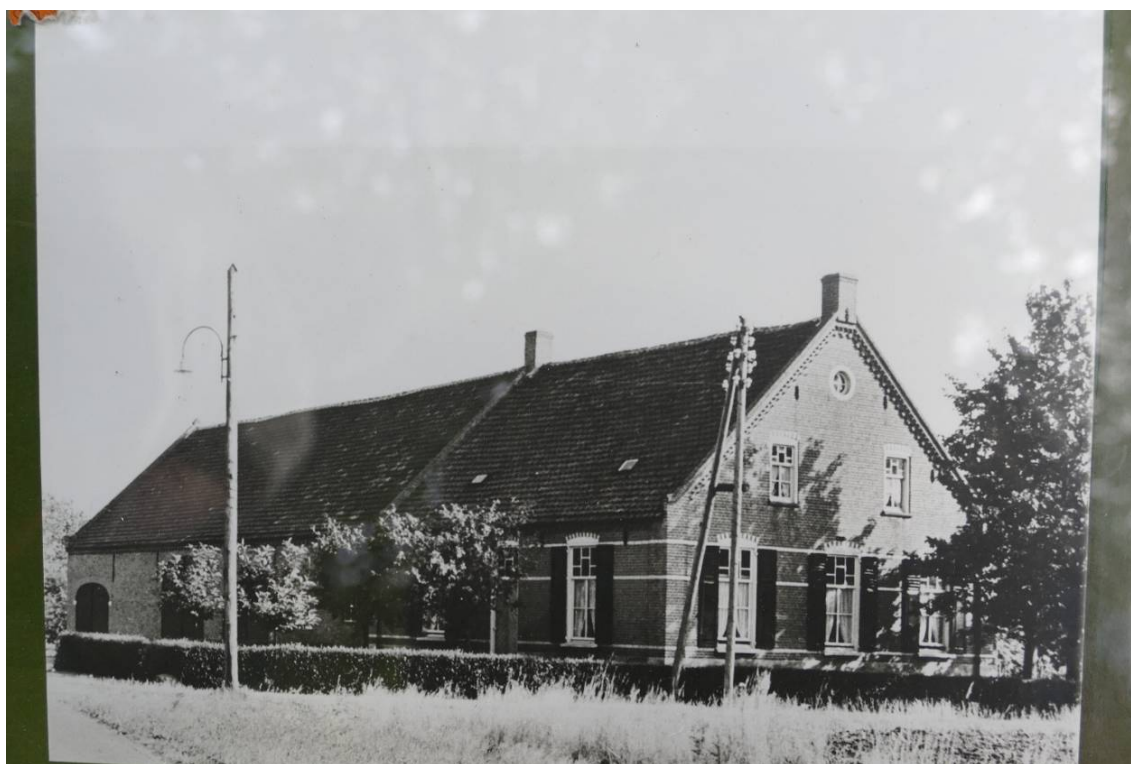
**Oude foto van de boerderij met in de voorgevel nog de drie dubbele deuren.**

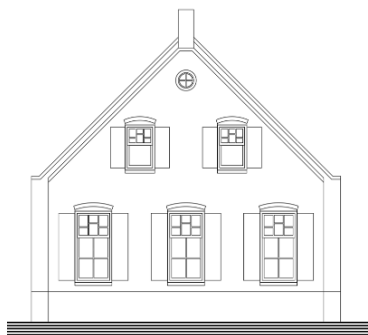
**Kopgevel van de boerderij in de huidige situatie**

De kopgevel heeft onder drie ramen met luiken en bloembakken, welke alle geheel identiek zijn aan die van de voorgevel. Het middelste raam is later aangebracht en was oorspronkelijk het keukenraam in de achtergevel. De plint en de drie banden van gele verblendsteen lopen in deze gevel door. In de gevel zijn twee zolderramen die een verkleinde uitvoering zijn van de andere woonhuisvensters. Alleen is de lekdorpel bij deze ramen van gecementeerde baksteen. In de top bevindt zich een rond 4-ruits raampje, dat rondom is afgezet met een rollaag in gele verblendsteen. Rechts beneden onder het opkamerraam bevindt zich diep in de plint het kelderraam. Dit is aan de bovenzijde getoogd. In de gevel bevinden zich acht ankers. Op zolderhoogte liggen er drie horizontaal, links en rechts van de schuine zijden zijn twee ankers en in de top tegen de schoorsteen een. Ze zijn identiek aan die van de voorzijde. De daklijst van de voorgevel wordt voortgezet in de schuine zijden van de kopgevel. Deze is bovenaan afgezet met een rollaag die beneden eindigt in een horizontale voet en bovenaan in de uit de gevel springende schoorsteen.

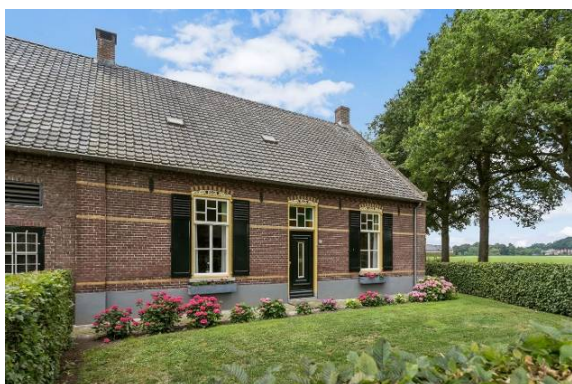
**Figuur 5** Het woongedeelte heeft horizontale banden van gele verblendsteen. Het dak loopt aan de voorzijde thans zonder onderbreking door.

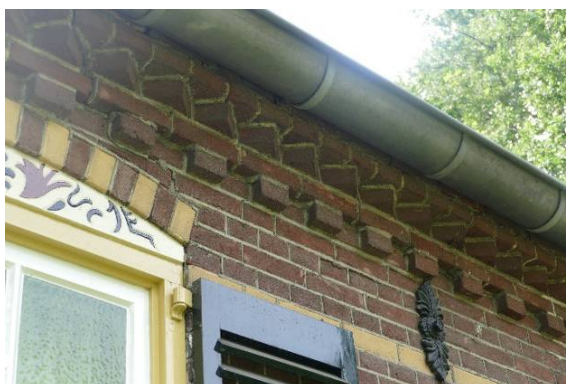
**Figuur 6** Detail van woonhuisraam met segmentboog, luik met persienne, ornamenteel metselwerk in dakrand, gevelanker en floraal motief in boogveld.

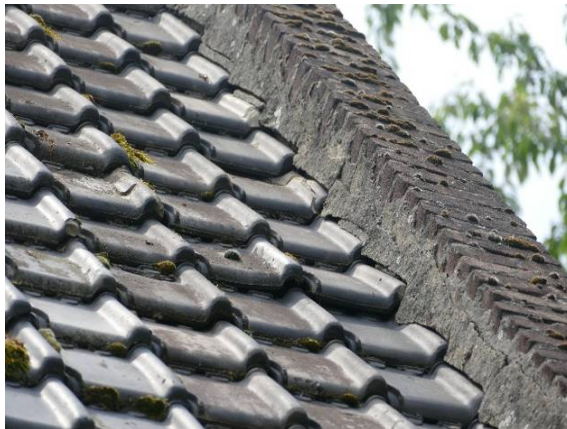
**Figuur 7** Het oude type tuile-du-nordpan in dak bij de voorgevel

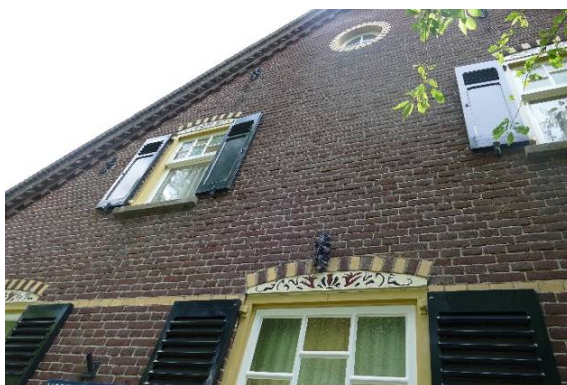
**Figuur 9** Het middelste ramn van de kopgevel was oorspronkelijk het keukenraam en bevond zich in de achtergevel. De segmentboog en de versiering eronder is door de eigenaar zelf aangebracht.

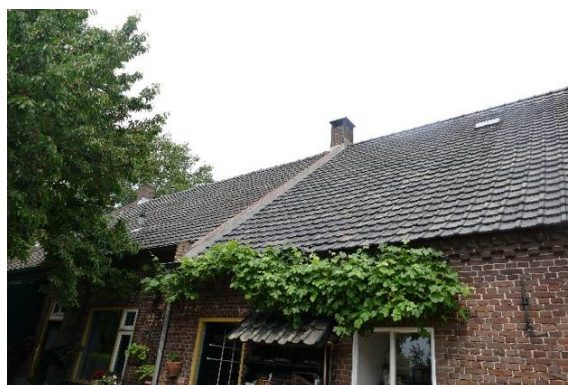
**Figuur 10** Aan de achterzijde steekt de brandgevel nog door het dak, zoals op de bouwtekeningen.

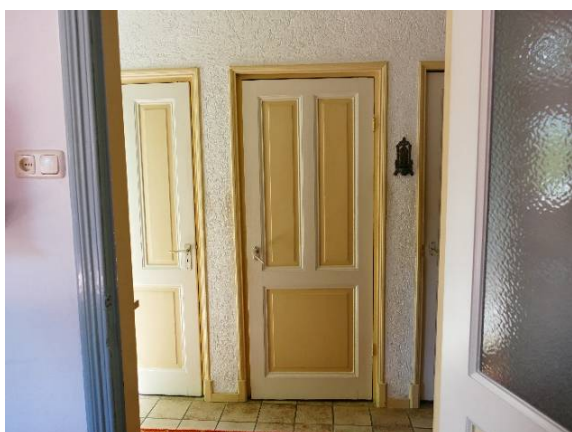
**Figuur 13** De deuren naar de opkamer en kelder dateren nog uit de bouwtijd. Zij kwamen toe uit in de keuken, thans komen ze uit in de verlengde gang.

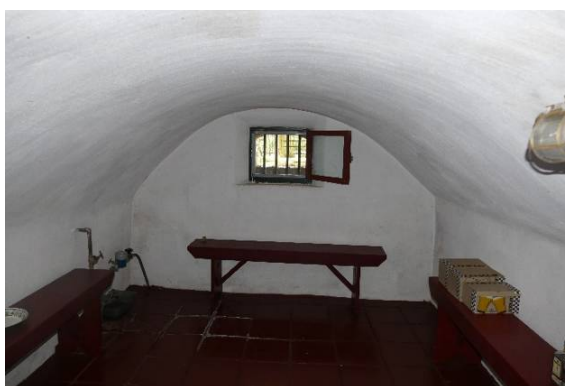
**Figuur 14** De kelder met gemetselde toog is een overblijfsel van de afgebrande boerderij.

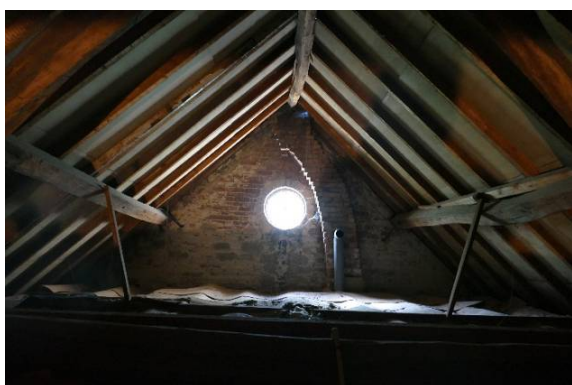
**Figuur 15** De kapconstructie boven het woongedeelte heeft geen voetschoren. Deze zijn bij de bouw van de kamers verwijderd en vervangen door twee ijzeren steunen. Rechts naast het ronde raampje loopt het schoorsteenkanaal naar de schoorsteen in de topgevel.

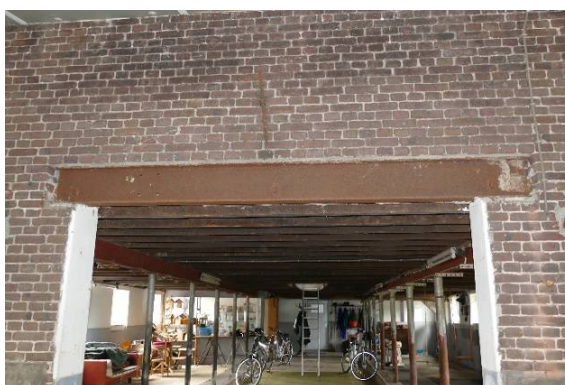
**Figuur 16** Interieur van de stal, gezien vanuit de aanbouw. De zolder van de stal wordt gedragen door een reeks ronde ijzeren palen.

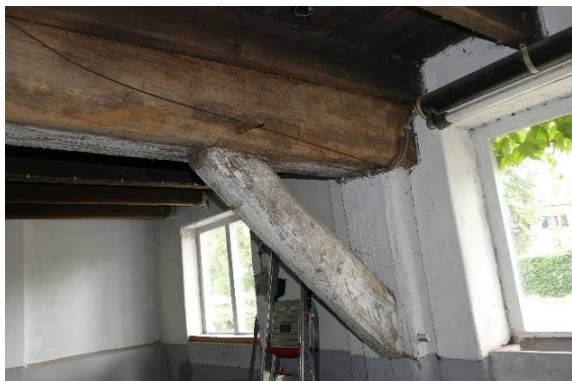
**Figuur 17** Eiken ligger in stal die rust op een stijl met schoor tegen de voorgevel. Vroeger werden de stijlen met de muur mee gewit. Men vond een eiken stijl ouderwets en wilde dit camoufleren.

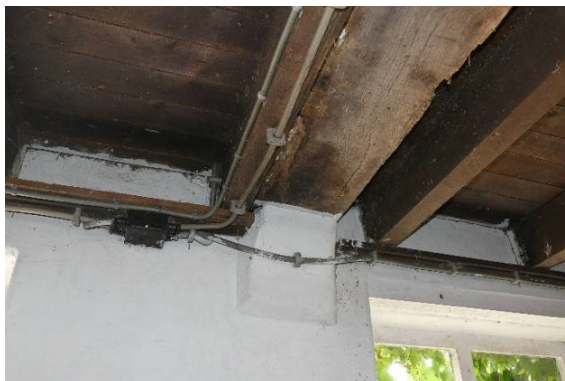
**Figuur 18** Eiken ligger in stal die rust op een console in de gevel.

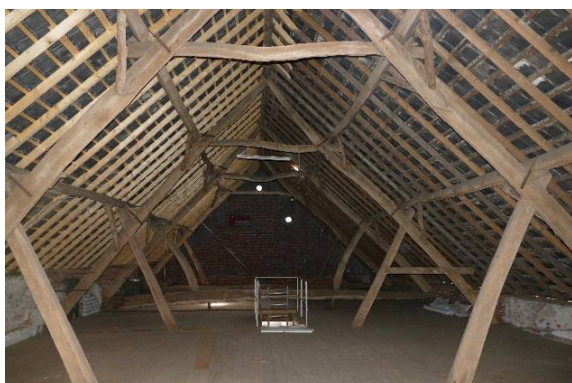
**Figuur 19** Kapconstructie boven stal en schuur rustend op vijf gebinten.

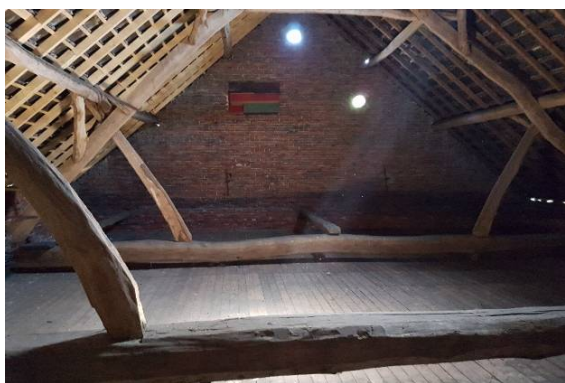
**Figuur 20** De twee eiken liggers in het schuurgedeelte liggen hoger dan die in het stalgedeelte. Deze waren onderdeel van de tasruimte en droegen geen zolder. Ze mochten daarom ook best wat krom zijn.

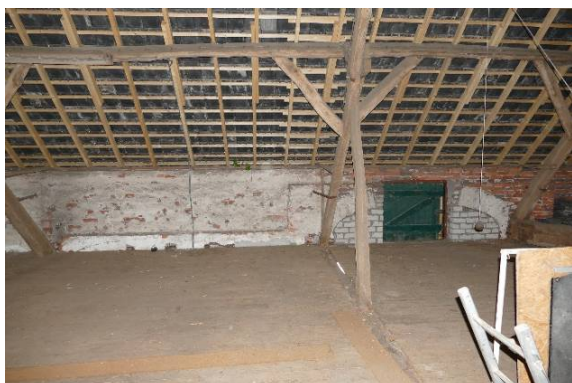
**Figuur 21** Het hooiluik rechts ligt in de toog van de voormalige deeldeuren. Deze is, samen met die van de mestdeuren, links, aan de binnenzijde bewaard gebleven.

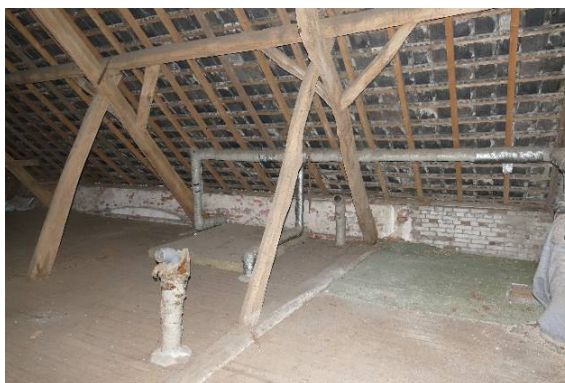
**Figuur 22** Links is een stukje van de toog van de mestdeuren van de achtergevel te zien. De spantbenen en voetschoren rusten op de eiken ligger, die gelijk ligt met de huidige vloer.

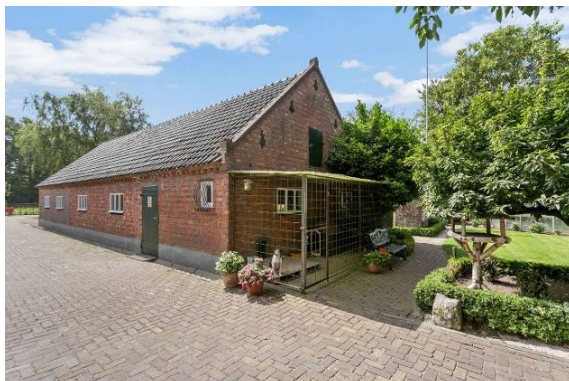
**Figuur 23** Het schop heeft een tuitgevel, die een kopie is van de gevel van de boerderij. De gevel aan deze zijde heeft rode Belgische stenen. In het interieur waren voorheen varkenshokken. Thans is het een onverdeelde ruimte met oude machines voor hout- en ijzerbewerking.

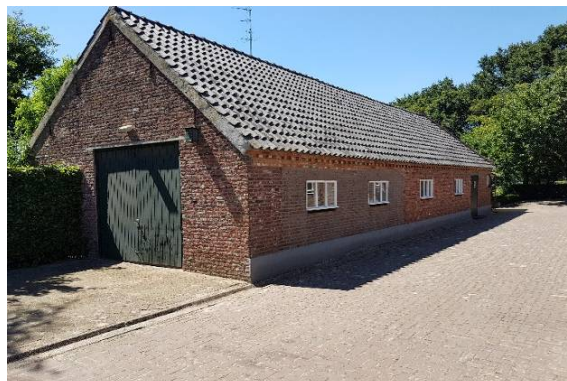
**Figuur 24** Schop vanuit het noordoosten met garagedeur voor de tractor. De gevel is opgetrokken uit hergebruikte oude stenen.

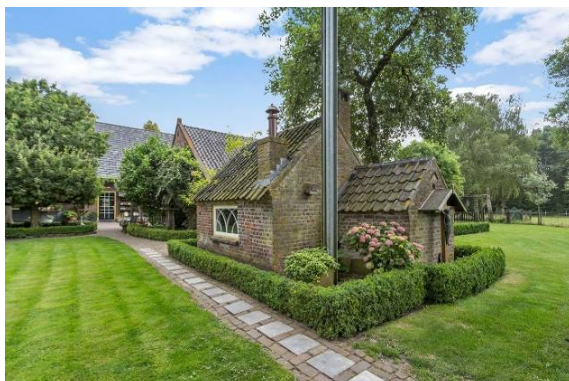
**Figuur 25** Het bakhuisje is een zeer charmant gebouwtje, misschien nog daterend uit de tijd van de verbrande boerderij. De oven bevindt zich niet in het midden van de gevel.

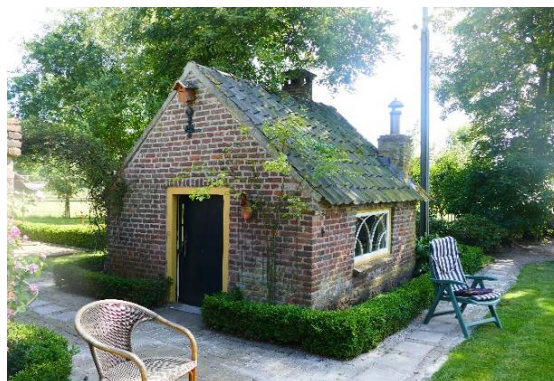
**Figuur 26** Voorzijde met oude deur in oud kozijn.

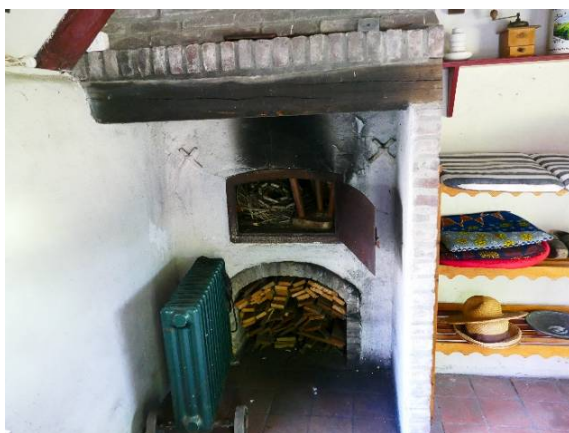
**Figuur 27** De ovenmond met rookvang bevindt zich in een hoek van het gebouw.

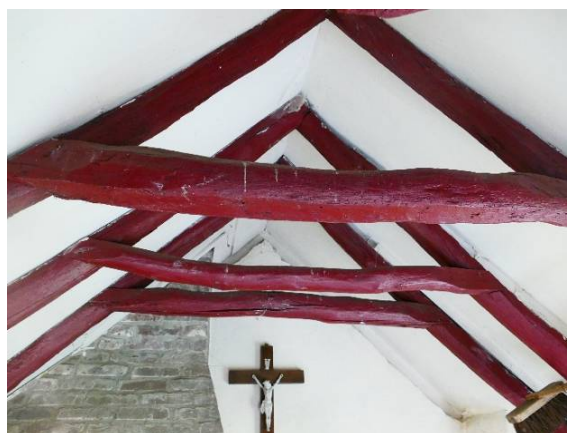
**Figuur 28** Het oude sporenkapje van onbewerkt eiken is later in dodekopkleur geverfd.
