# **VOORONDERZOEK**

**conform NEN 5725**

**Nieuwendijk 92, Someren**

Rapportnummer : 221-SNi92-ho-v1

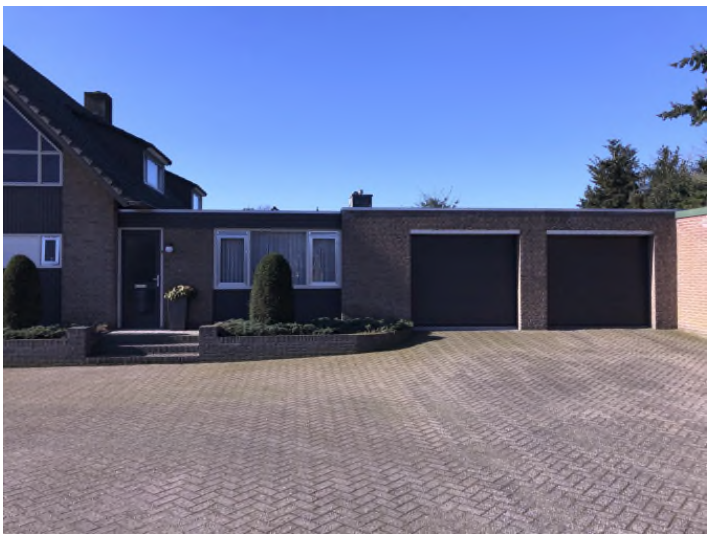
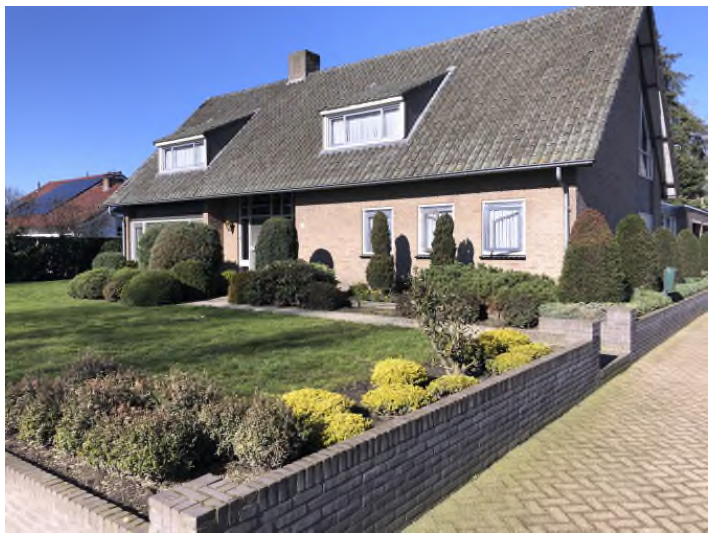
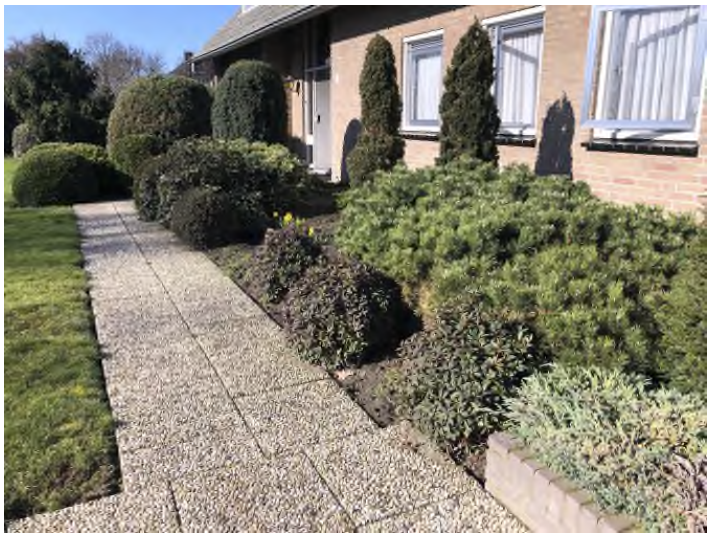
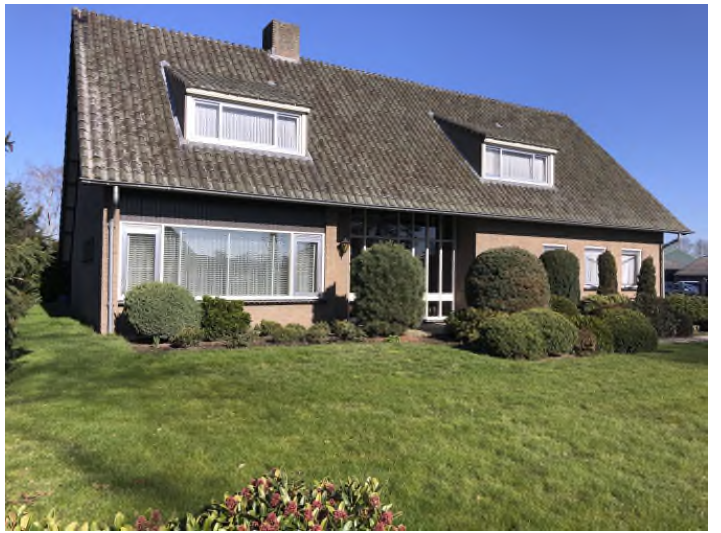
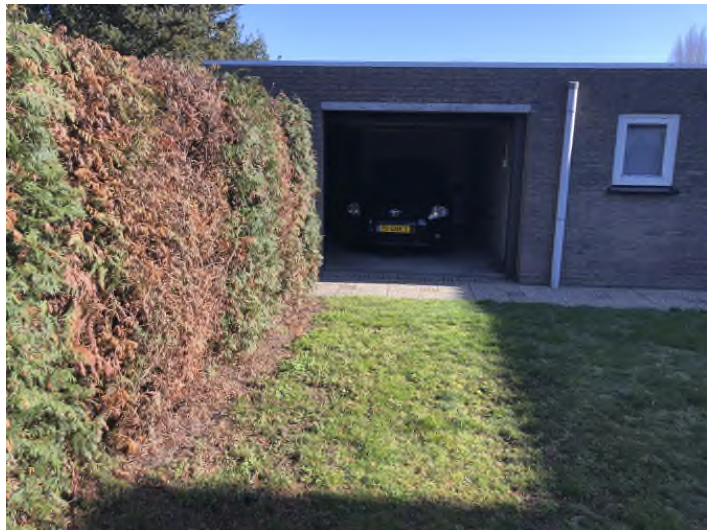
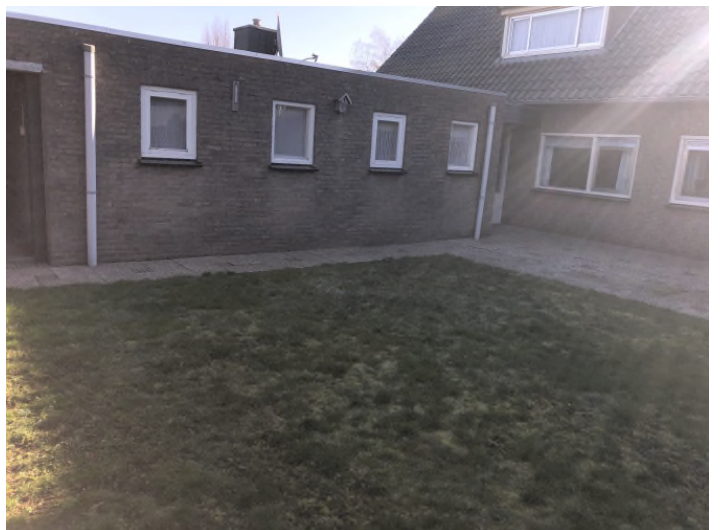
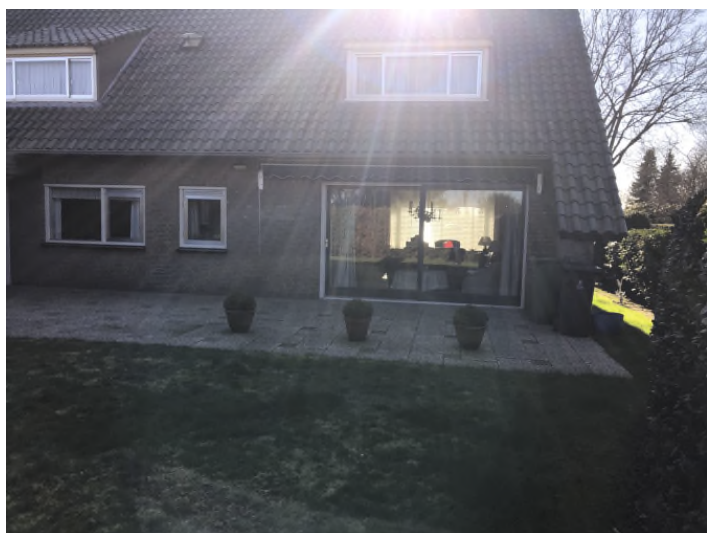
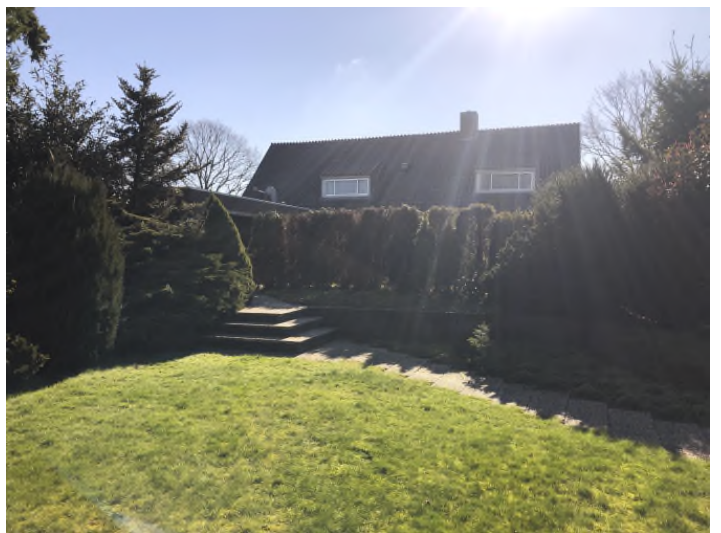
## **Bijlage 4 : Foto's onderzoekslocatie**

Op 19 maart 2021 heeft een terreininspectie plaatsgevonden op het perceel. Uit deze inspectie zijn noch visueel noch zintuiglijk verontreinigingen c.q. bodembedreigende activiteiten geconstateerd. Er zijn geen aanwijzingen geconstateerd dat er verontreiniging op of in de bodem aanwezig is.

Asbest of andere visuele verontreinigingen zijn evenmin aangetroffen op de bodem van de onderzoekslocatie. Hiervoor is (zie beschrijving hoofdstuk 2.1) een veldinspectie uitgevoerd.

Daarom is de locatie vergelijkbaar met de NEN 5707 geïnspecteerd. Op het dak van de woning is geen asbestverdachte dakbedekking aanwezig, zodat er geen sprake is van asbestverdachte drupzones.

Verder is gebleken dat er op de onderzoekslocatie geen asbestverdachte materialen op of in de bodem zijn aangetroffen, zodat geen vervolgonderzoek noodzakelijk is.
