# **VERKENNEND BODEMONDERZOEK**

**Conform NEN 5740**

**Nieuwendijk 90, Someren-Eind**

Rapportnummer : 221-SNi90-vo-v1

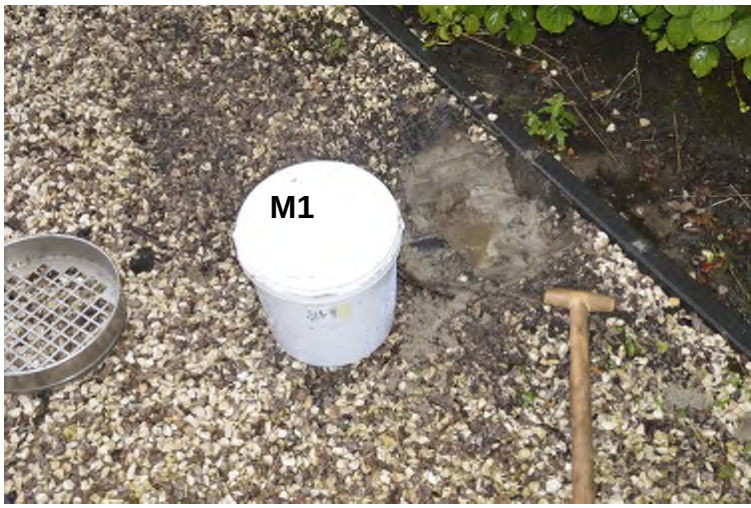
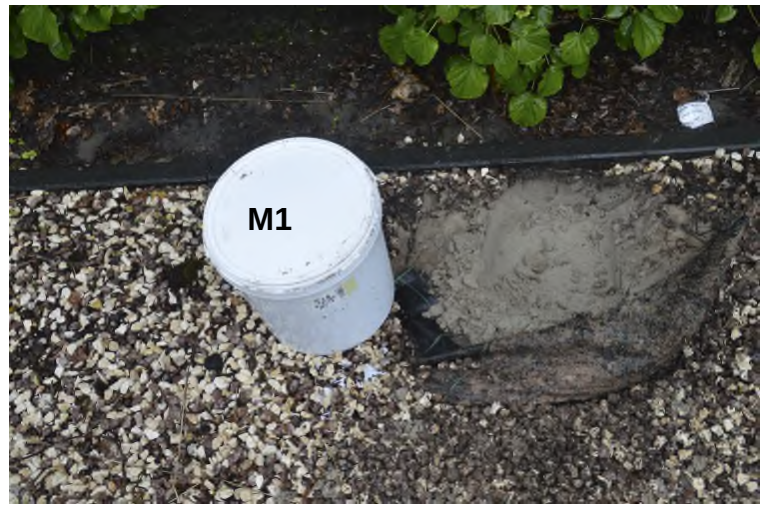
oostzijde timmerwerkplaats

Op 5 juli 2021 is het maaiveld rond de timmerwerkplaats ter plaatse visueel geïnspecteerd. Hierbij is de locatie kruislings in stroken van 1 meter geïnspecteerd. Bij de maaiveldinspectie zijn geen asbestverdachte materialen aangetroffen. Bij de inspectie is gebruik gemaakt van een hark om de eerste centimeters van de bodem los te maken. Tijdens de inspectie was de toplaag vrij van objecten en werd het vochtgehalte als normaal ingeschat (ongeveer 10%). Wel was een laagje grind aangebracht als afdekking.

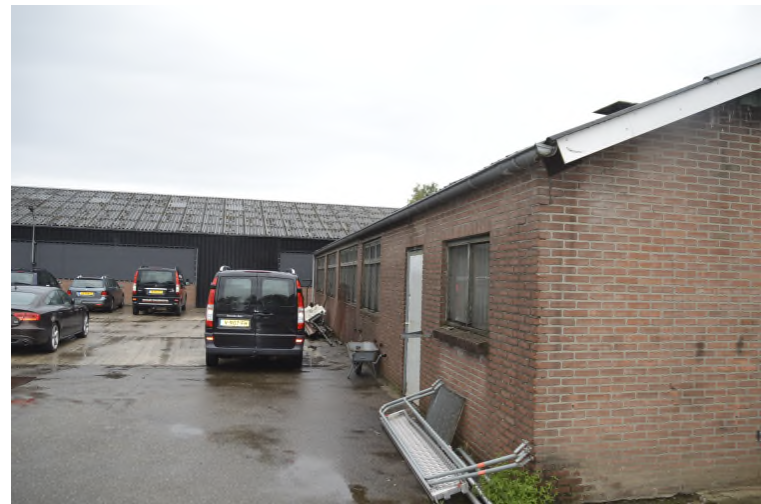
westzijde timmerwerkplaats
