Rapport

**verkennend bodemonderzoek**  
**Heikantstraat ong te Someren**

*Projectnaam* Heikantstraat ong te Someren  
*Projectnummer* B2498

*Aantal pagina's* 11 (exclusief bijlagen)  
*Datum* 21 juli 2020

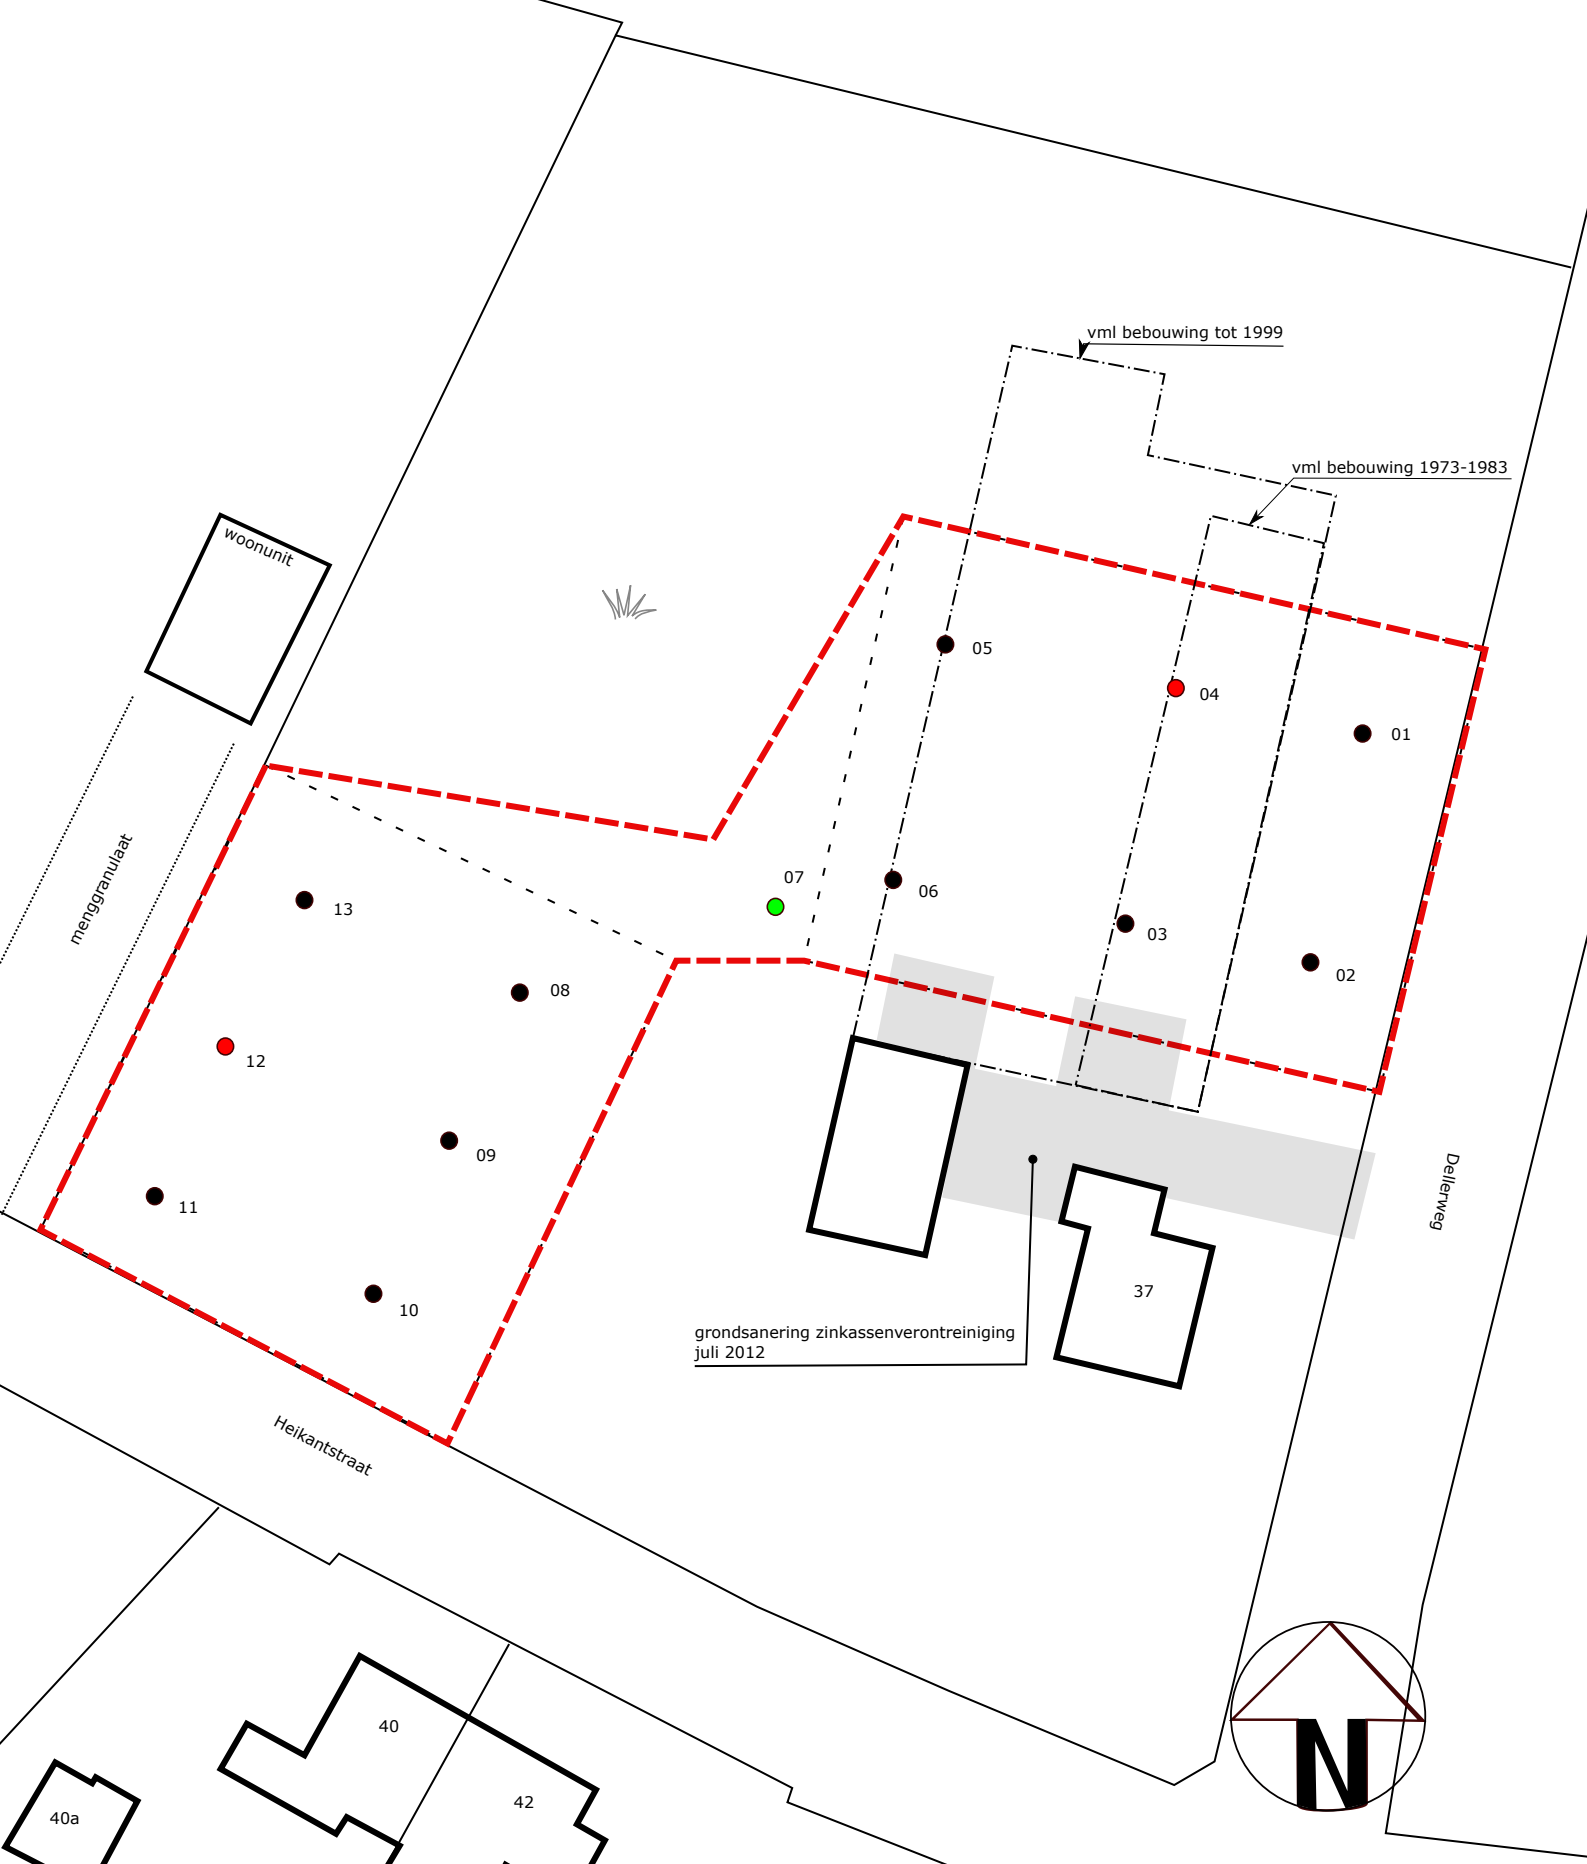
# Situatietekening met boorlocaties

- begrenzing onderzoekslocatie
- boringen tot 0,5 m-mv
- boringen 0,5 tot 2,0 m-mv
- boringen met peilbuis
- Asbestproefgat

- In bijlage 2 is de plaats van de meetpunten in de situatietekening opgenomen.
- Voor de gedetailleerde boorprofielbeschrijvingen per boring wordt verwezen naar bijlage 3.
- In bijlage 6 zijn de veldwerkrapportages opgenomen

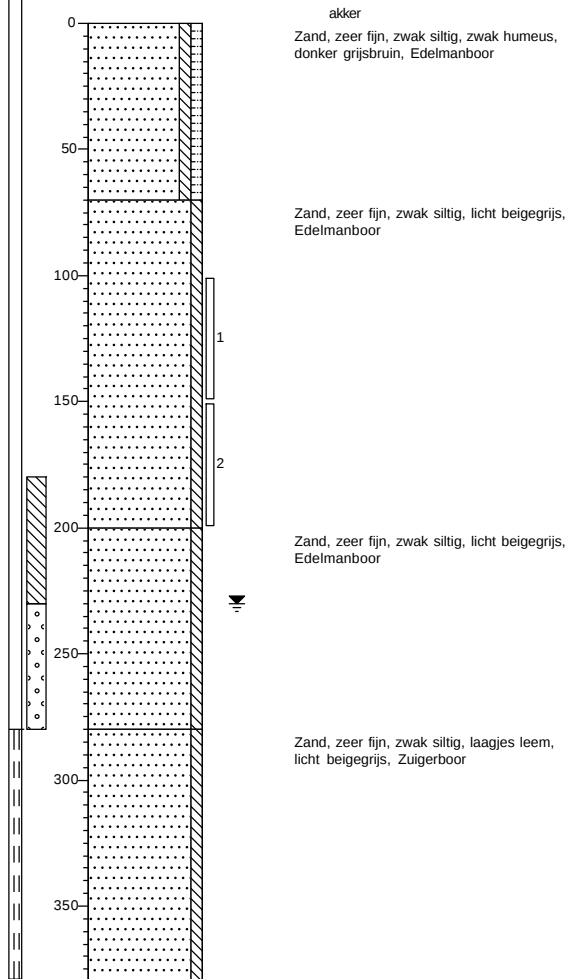
Boring: 07

Datum: 29-6-2020  
 G.S.: 230  
 Boormeester: Michel Gloudemans

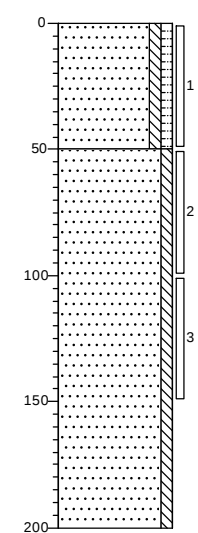
### Boring: 12

akker  
Zand, zeer fijn, zwak siltig, zwak humeus,  
donker grijsbruin, Edelmanboor

Zand, zeer fijn, zwak siltig, licht beigegrijs,  
Edelmanboor

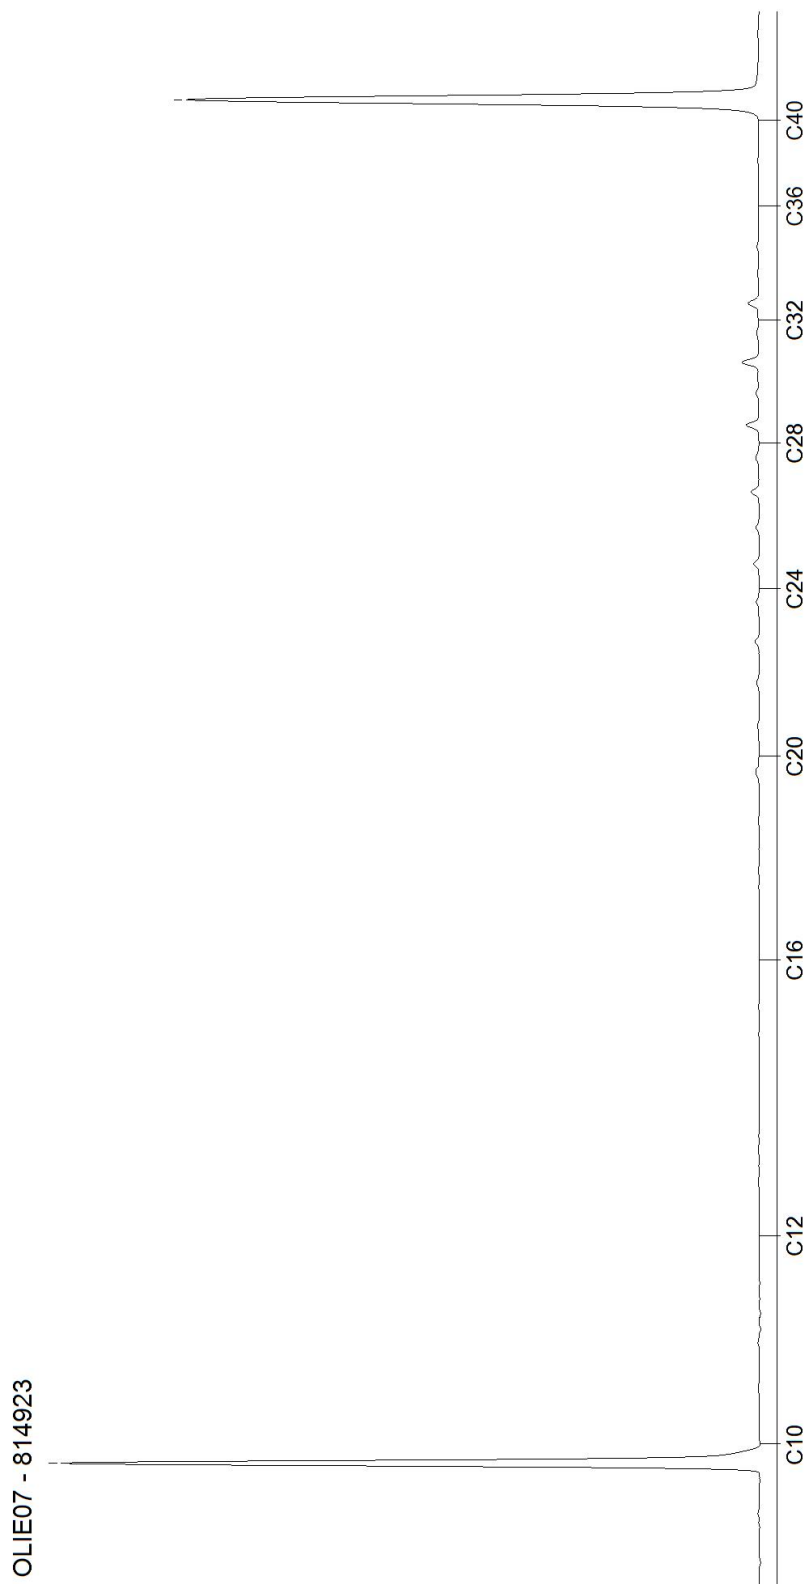
CHROMATOGRAM for Order No. 954765, Analysis No. 814923, created at 03.07.2020 06:48:03

**Monsteromschrijving: BG1 01 (0-50) 02 (0-50) 03 (0-50) 04 (0-50) 05 (0-50) 06 (0-50)**

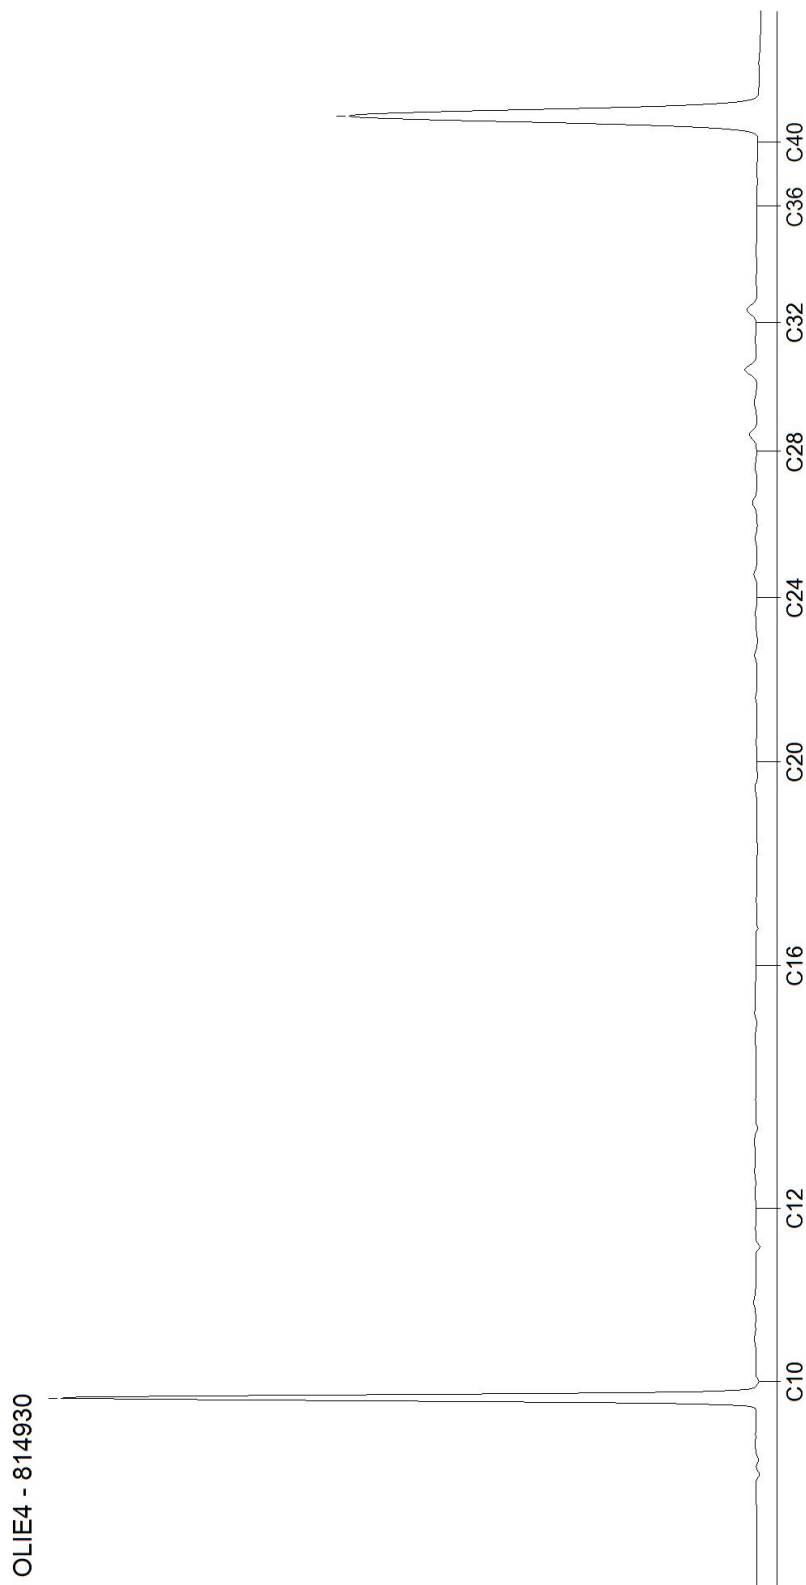
CHROMATOGRAM for Order No. 954765, Analysis No. 814930, created at 03.07.2020 06:34:36

**Monsteromschrijving: BG2 08 (0-50) 09 (0-50) 10 (0-40) 11 (0-50) 12 (0-50) 13 (0-40)**

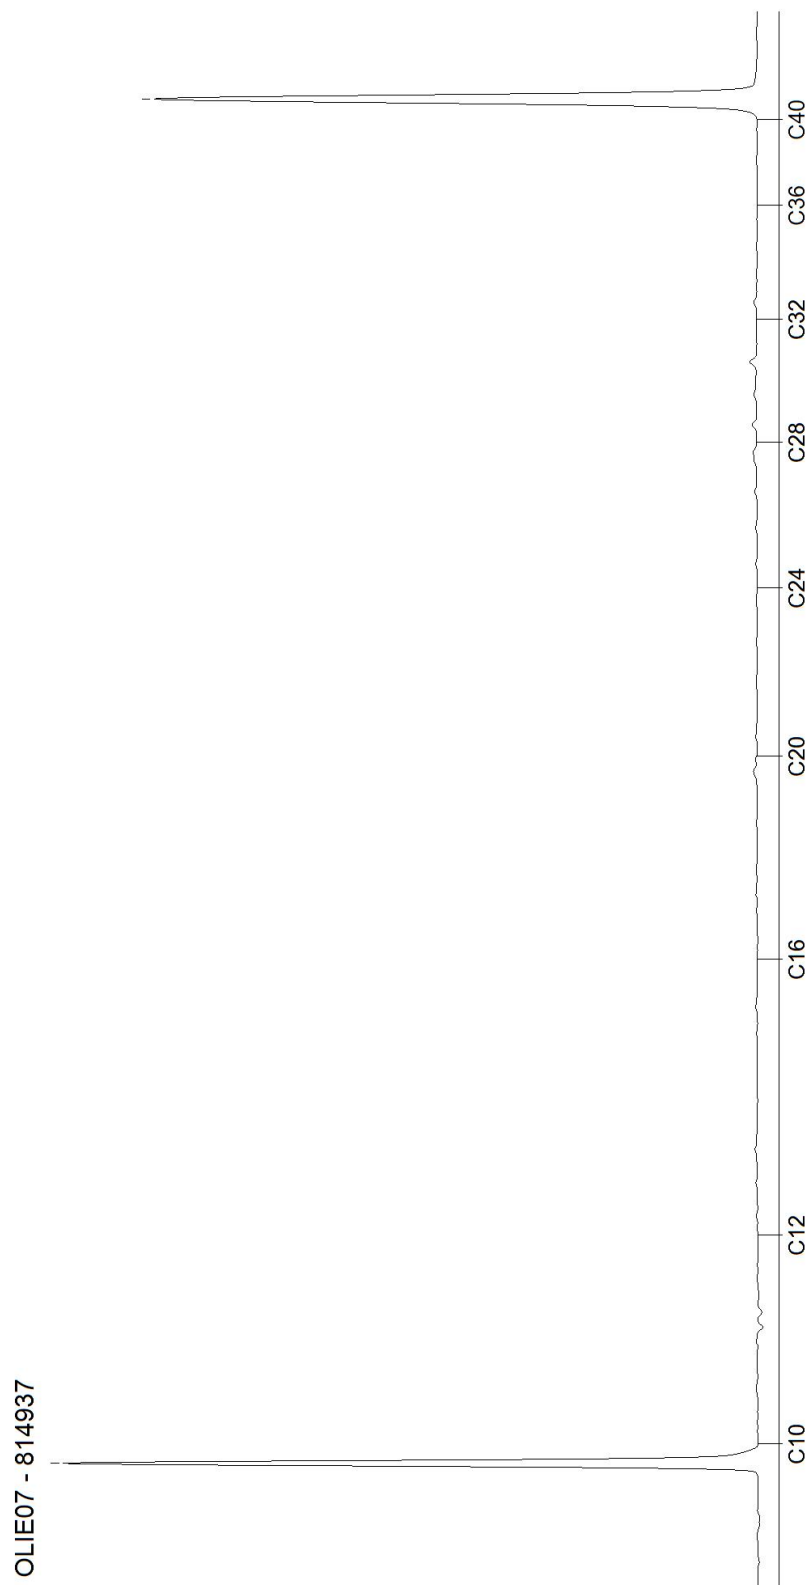
CHROMATOGRAM for Order No. 954765, Analysis No. 814937, created at 03.07.2020 06:48:03

**Monsteromschrijving: OG1 04 (50-100) 04 (100-120) 07 (100-150) 07 (150-200) 12 (50-100) 12 (100-150)**

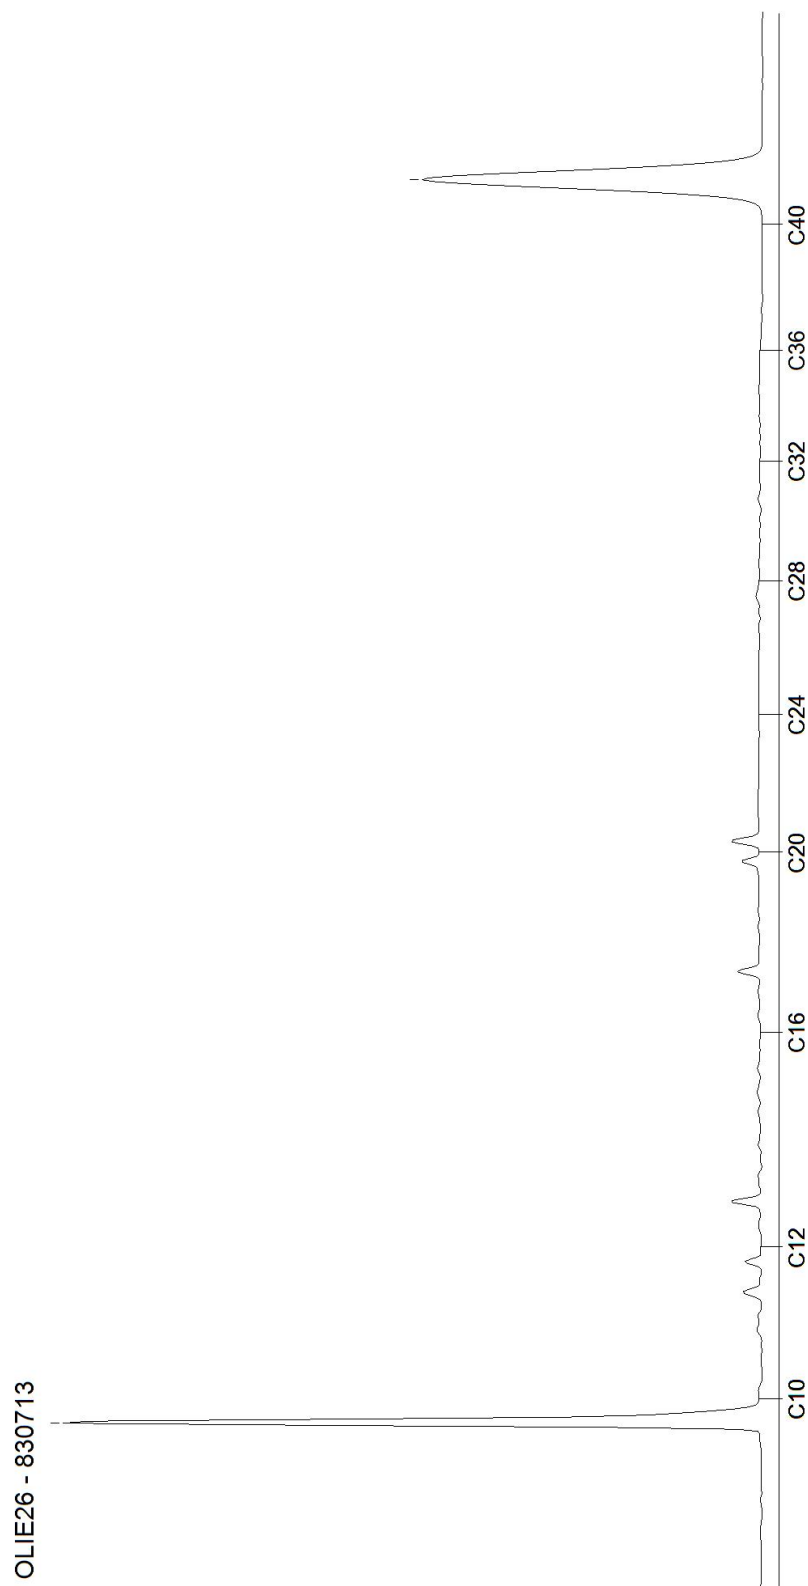
CHROMATOGRAM for Order No. 957583, Analysis No. 830713, created at 13.07.2020 08:29:03

**Monsteromschrijving: 07-1-1 07 (280-380)**
