## **Verkendend bodemonderzoek**

**Conform NEN 5740**

**Locatie:** Haagdoornweg ong. Someren-Eind

**Projectnummer:** 20-015

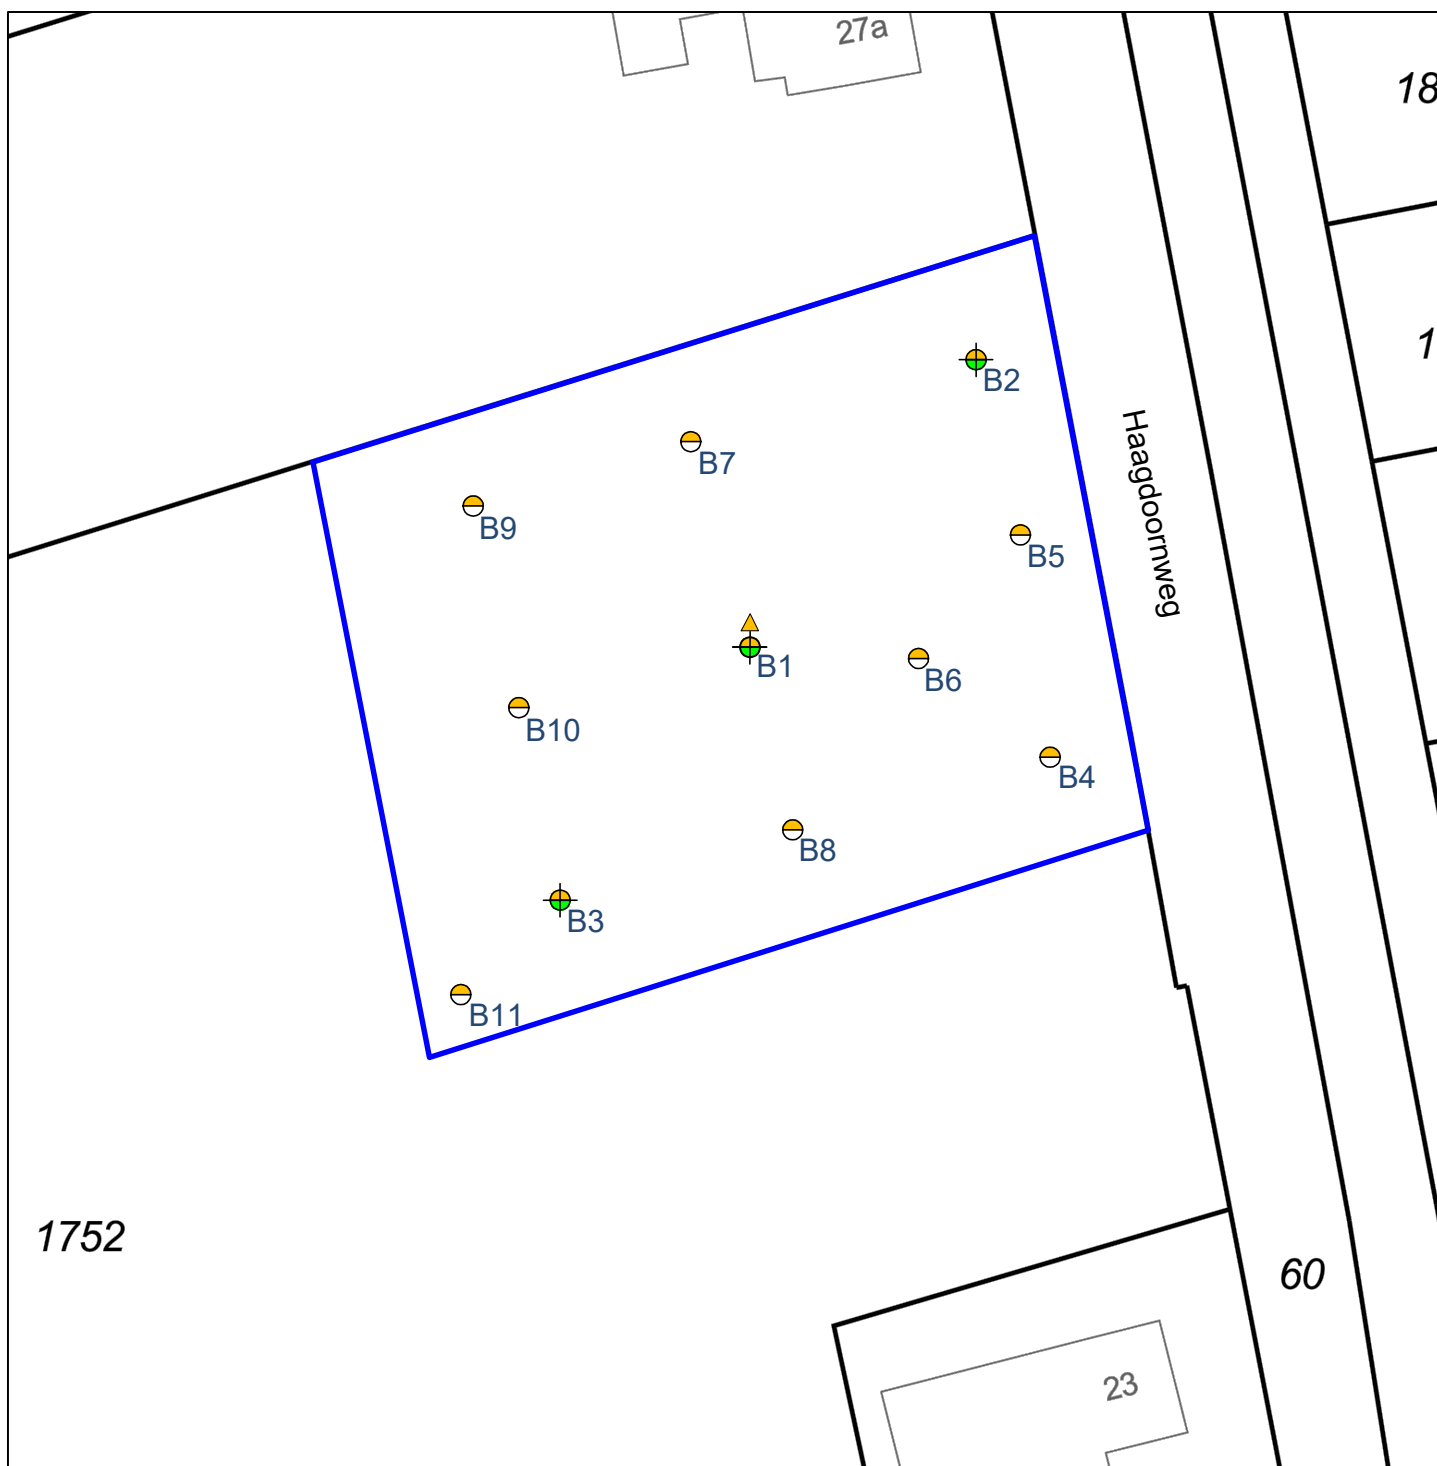
## **Bijlage 2.    Situatie uitgevoerde bodemonderzoek**

De ligging van de onderzoekslocatie is weergegeven in bijlage 1. De situatie van het uitgevoerde bodemonderzoek is weergegeven in bijlage 2.

- ⊖ Boring tot 0,5 m-mv
- ⊕ Boring tot 2,0 m-mv
- ⊕ Boring met peilbuis

- Analyse bovengrond
- ⊕ Analyse ondergrond
- ⊖ Niet geanalyseerd

- ▲ Analyse grond(water) <Achtergrond-/Streefwaarde
- ▲ Analyse grond(water) >Achtergrond-/Streefwaarde
- ▲ Analyse grond(water) >Tussenwaarde
- ▲ Analyse grond(water) >Interventiewaarde

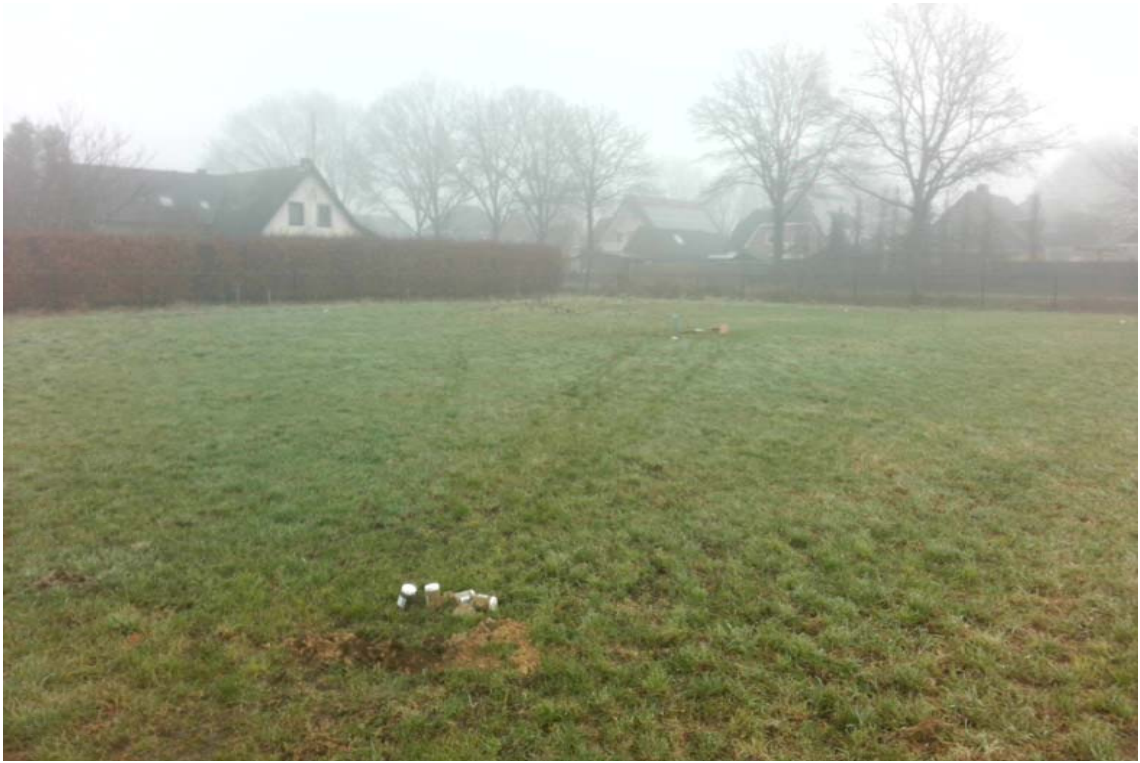
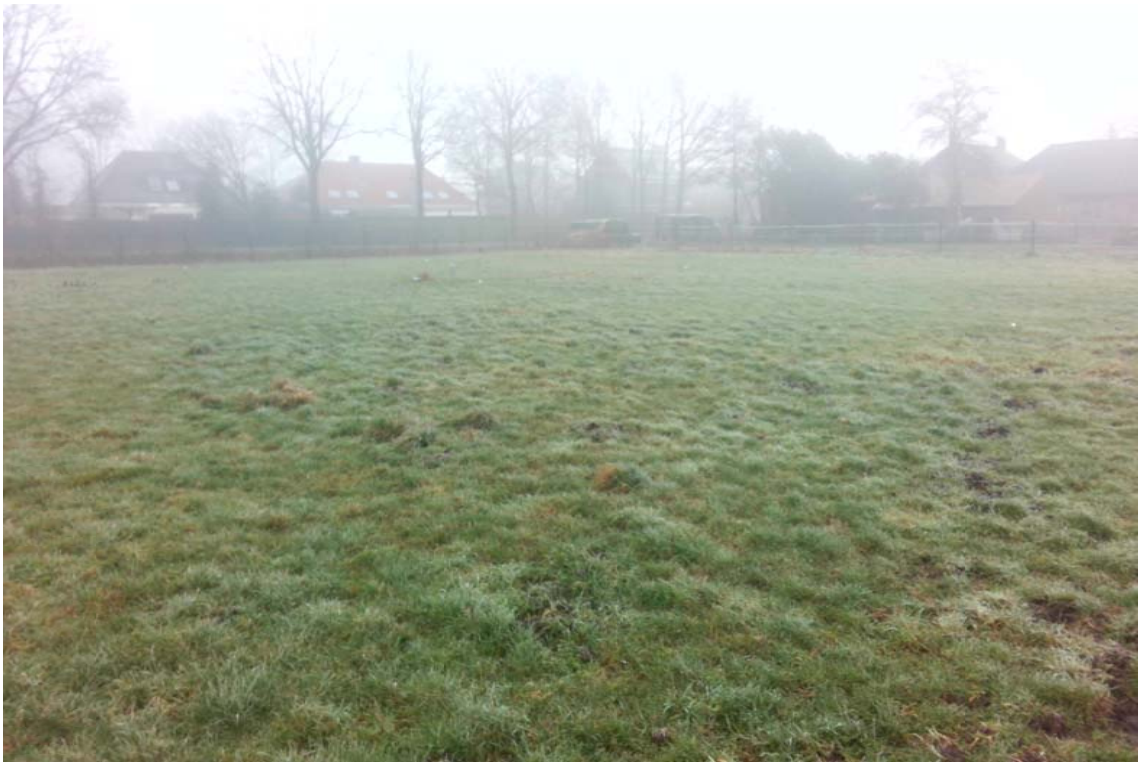
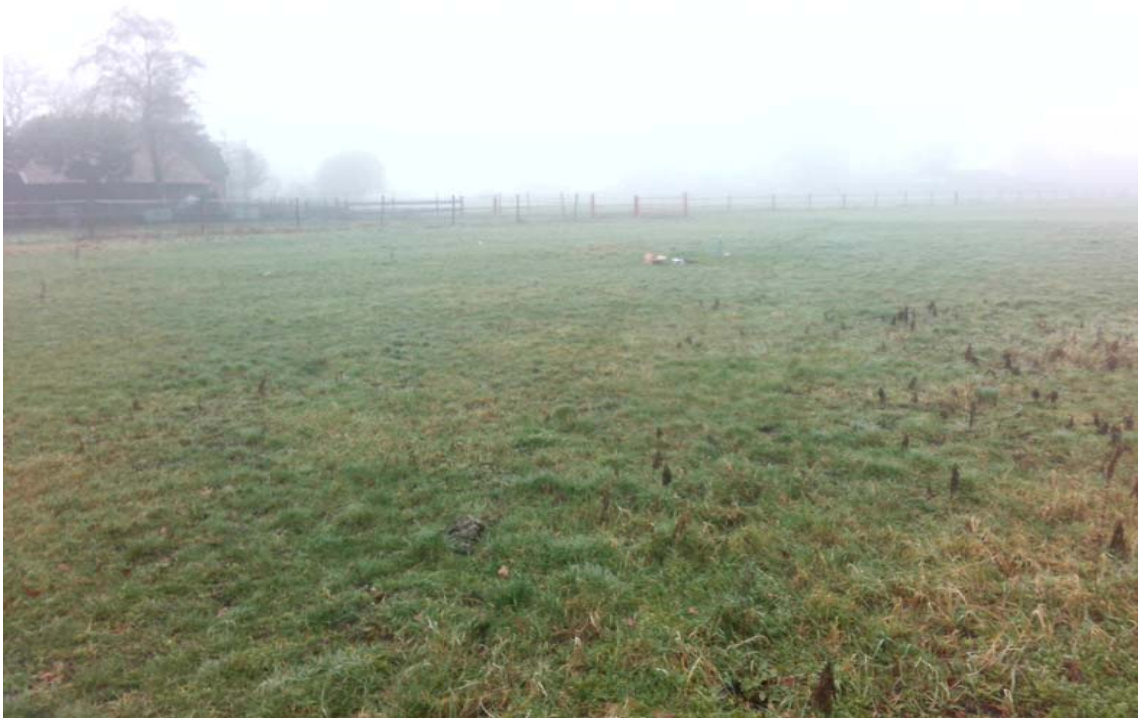
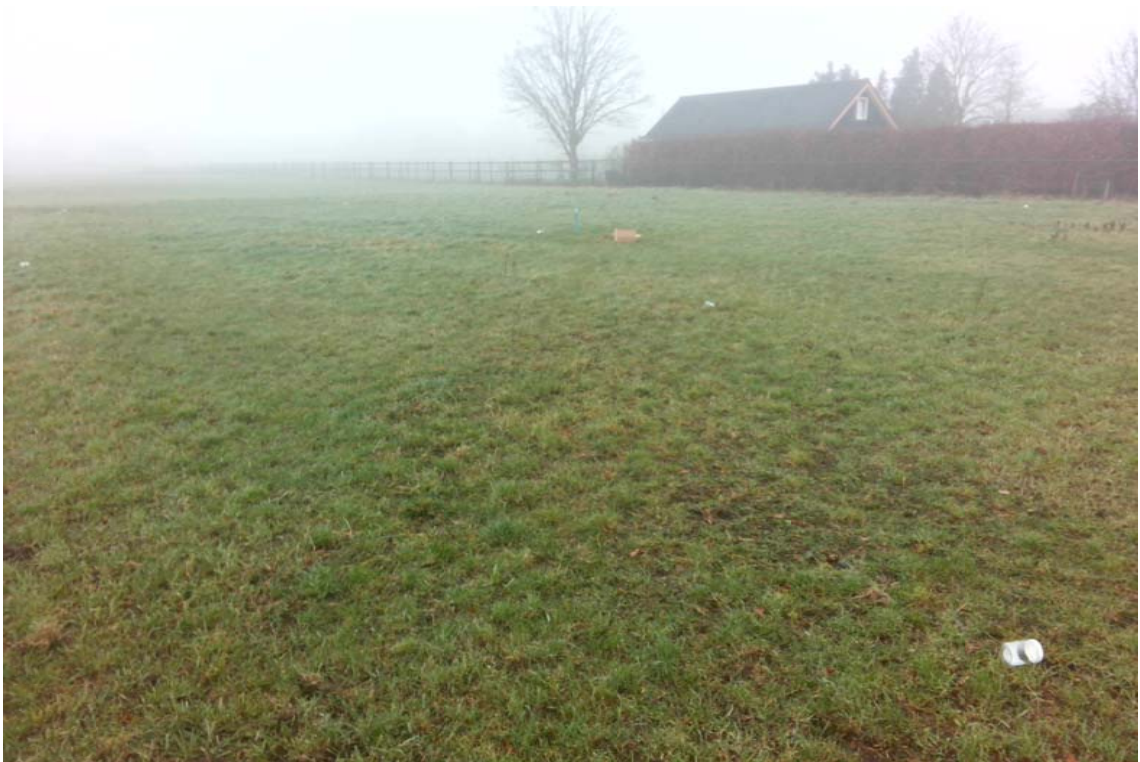
## **Bijlage 8. Foto's onderzoekslocatie**

De veldwerkgegevens zijn opgenomen in bijlage 4, foto's van de locatie zijn opgenomen in bijlage 8.
