Verkennd Bodemonderzoek

Kerkendijk 142  
Somerens-Heide

**rapport 2201R002**

datum: 4 september 2019  
opdrachtgever: Timmerwerken F. Verberne,  
Hugterweg 4,  
5712 RB SOMEREN.

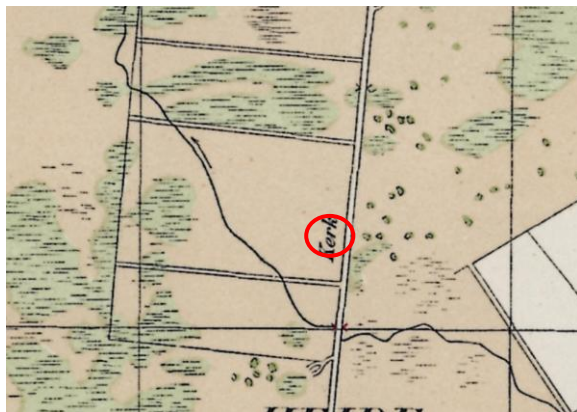
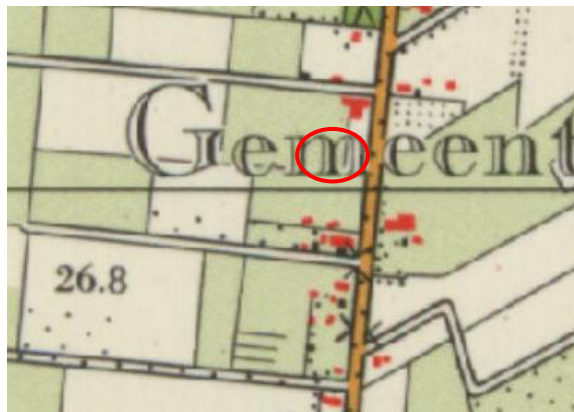
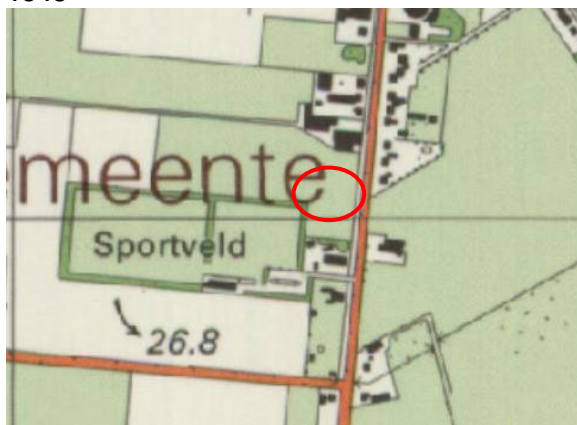
Uit de historische kaarten (bron: <http://www.topotijdreis.nl>) blijkt dat de locatie, voor zover bekend nooit bebouwd is geweest. De Kerkendijk zelf is al zichtbaar op kaartmateriaal van de 19<sup>de</sup> eeuw, als verbinding tussen Nederweert en Someren. De eerste bebouwing in de directe omgeving is zichtbaar van het begin van de jaren '50 van de vorige eeuw.

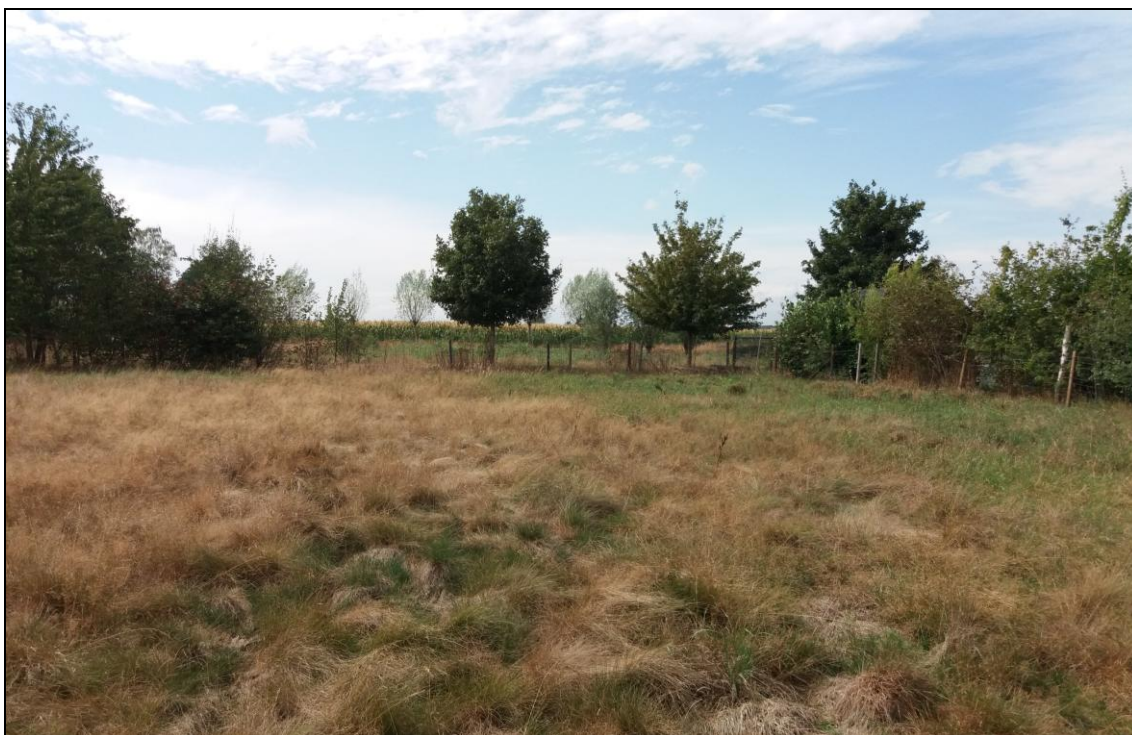
**Foto van de onderzoekslocatie – 9 augustus 2019**

Zintuiglijk zijn geen bijmengingen met asbest of puin aangetroffen in of op de bodem. Een onderzoek conform NEN5707 wordt op basis hiervan dan ook niet noodzakelijk geacht.

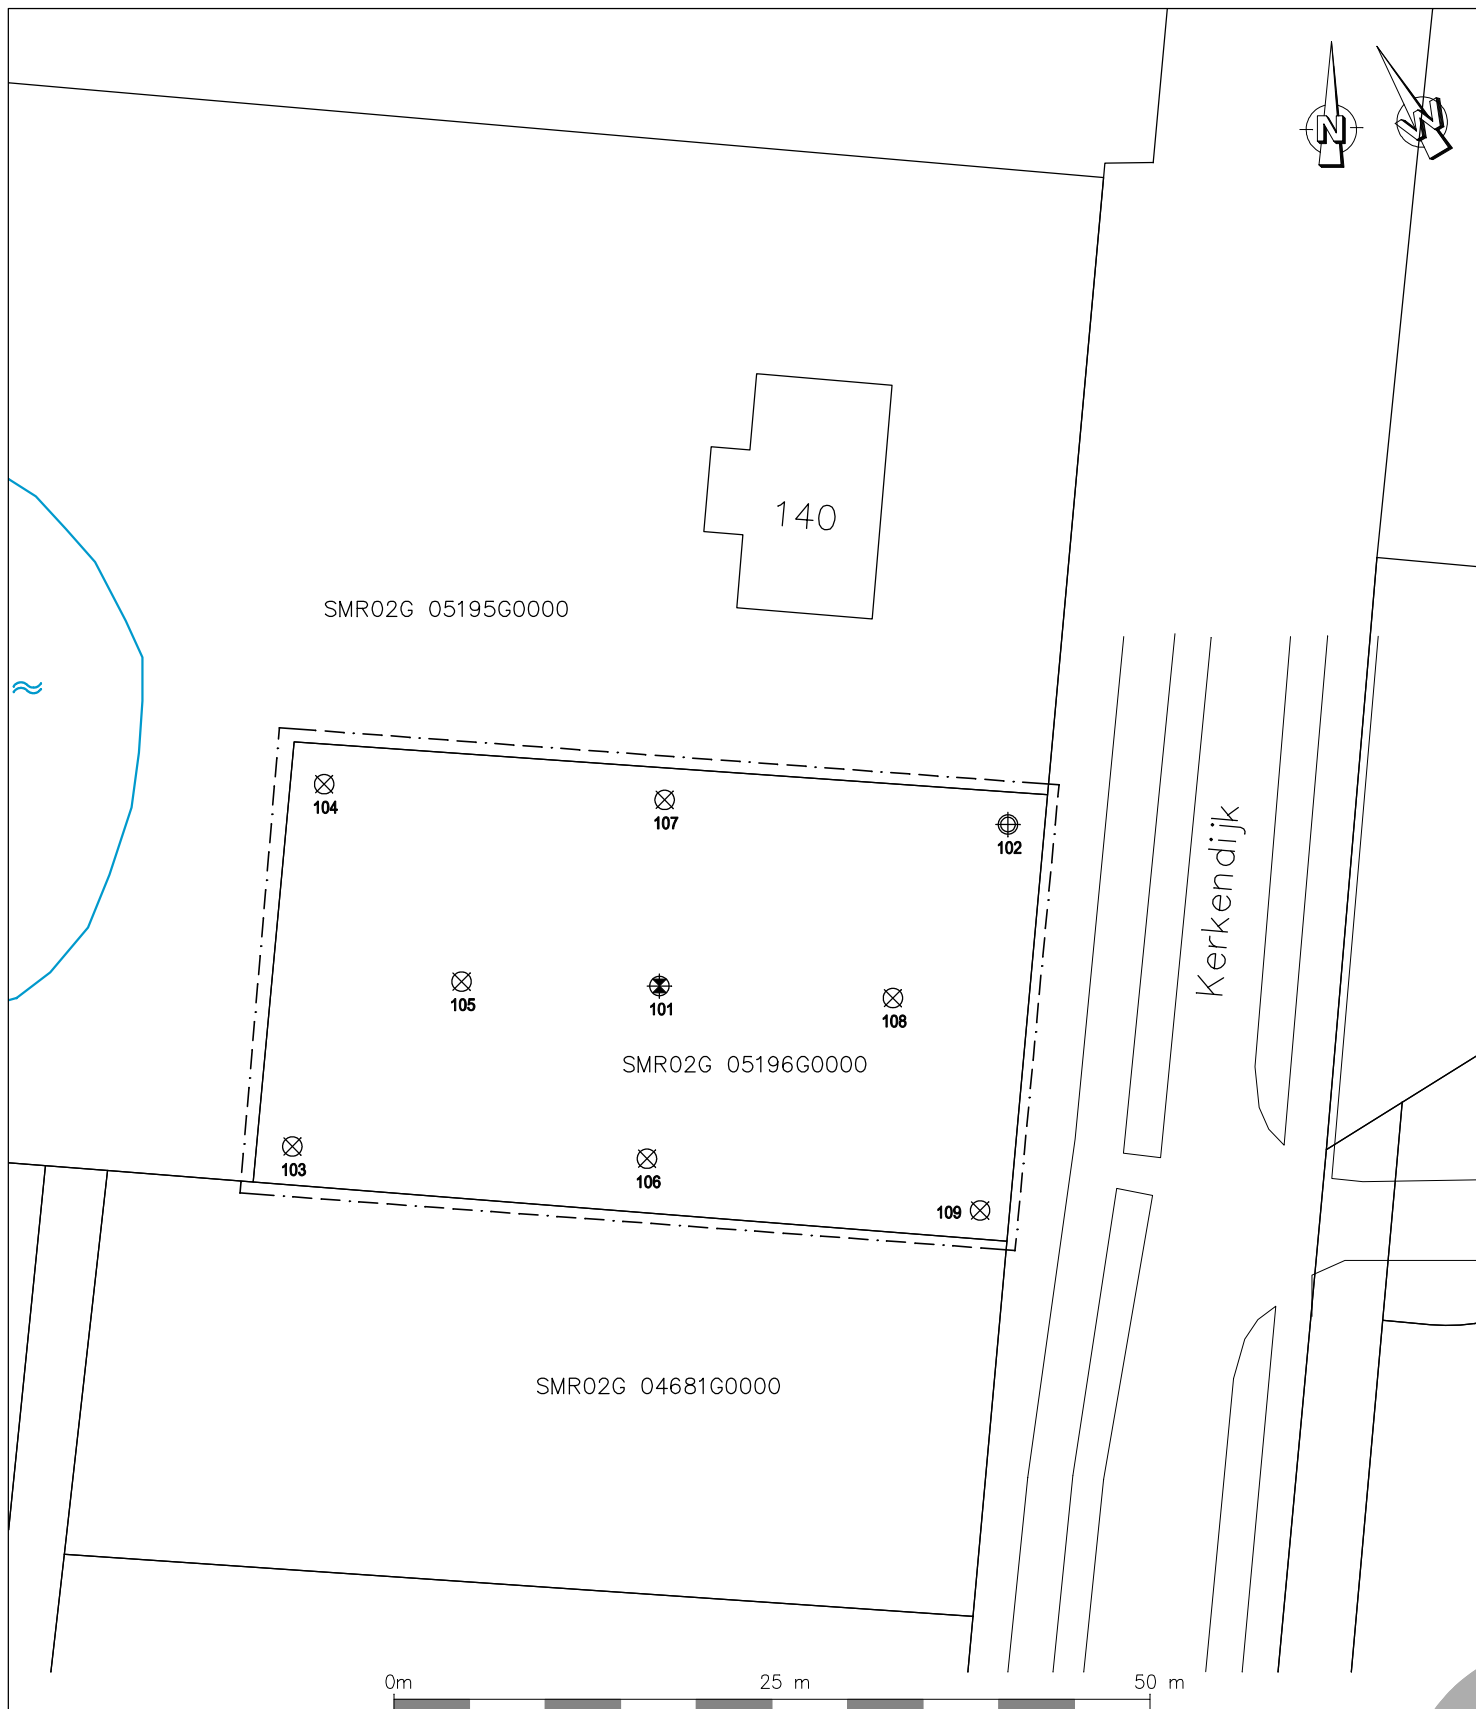
Op basis van bovenstaande gegevens kan de locatie vooralsnog als onverdacht worden beschouwd. Er zijn geen aanwijzingen voor specifieke bronnen van verontreiniging met PFAS-verbindingen en/of asbest. Onderzoek dient plaats te vinden conform de strategie onverdacht niet-lijnvormig (ONV-NL) uit NEN 5740. In bijlage 3 is een tekening van de geografische afbakening van de onderzoekslocatie voor het bodemonderzoek opgenomen.
