**verkennd bodemonderzoek**  
**Michelslaan 33 te Someren**

*Projectnaam* Michelslaan 33 te Someren  
*Projectnummer* B2502

*Aantal pagina's* 14 (exclusief bijlagen)  
*Datum* 21 augustus 2020

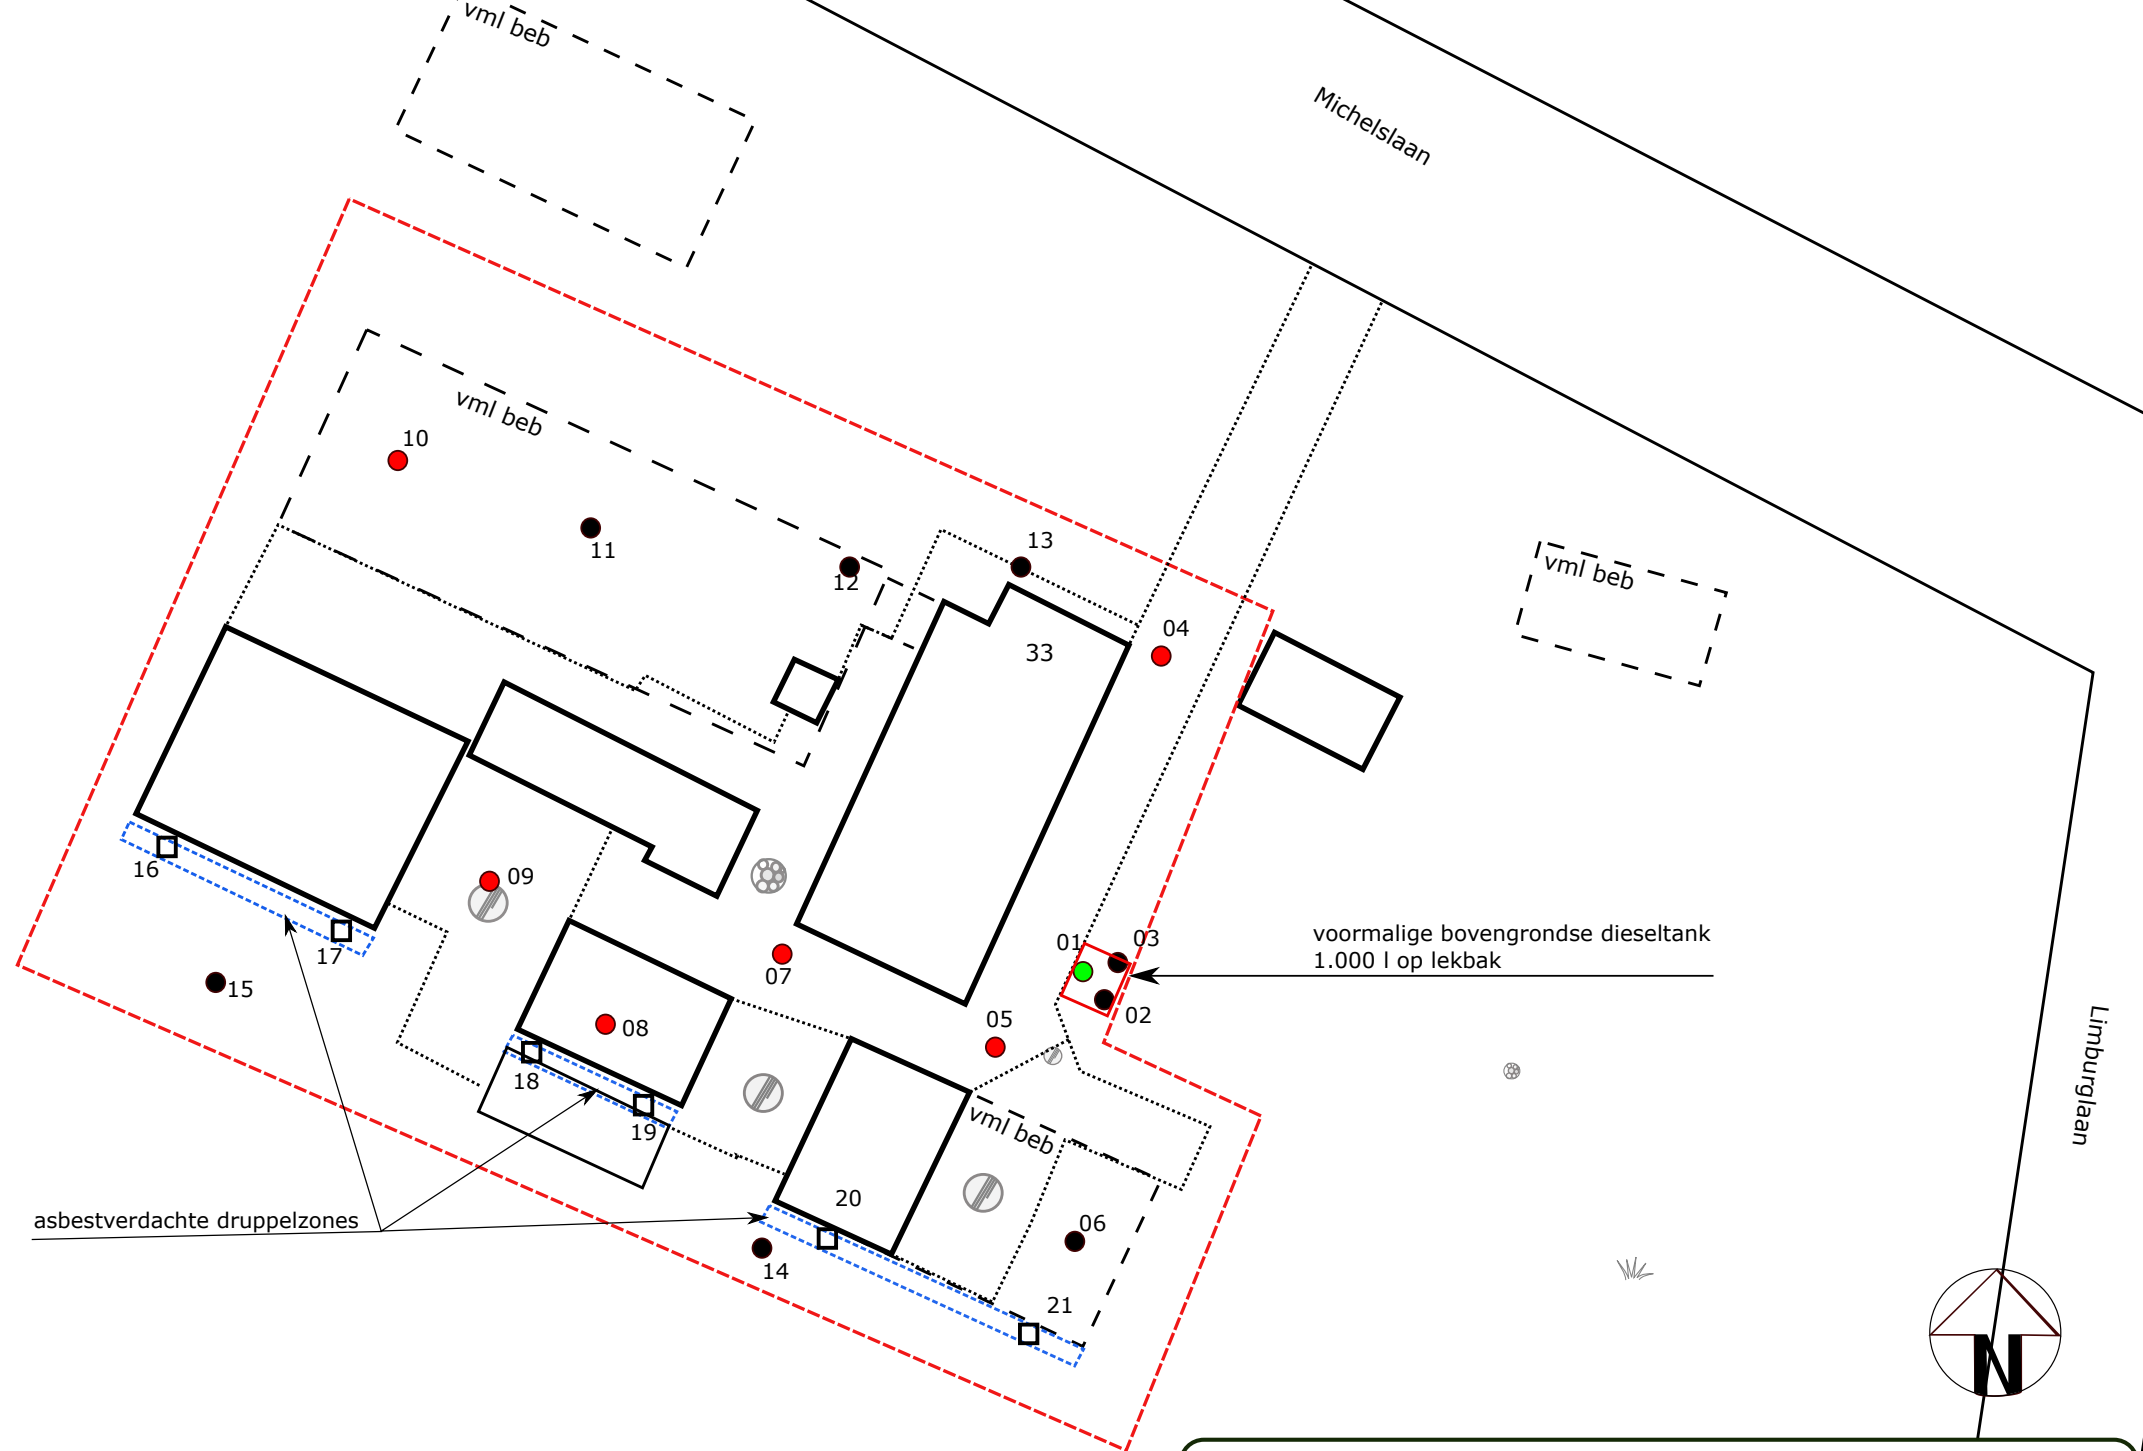
#### Situatietekening met boorlocaties

- In bijlage 2 is de plaats van de boringen/sleuven in de situatietekening opgenomen.
- Voor de gedetailleerde boorprofielbeschrijvingen per boring wordt verwezen naar bijlage 3.
- In bijlage 6 zijn de veldwerkrapportages opgenomen

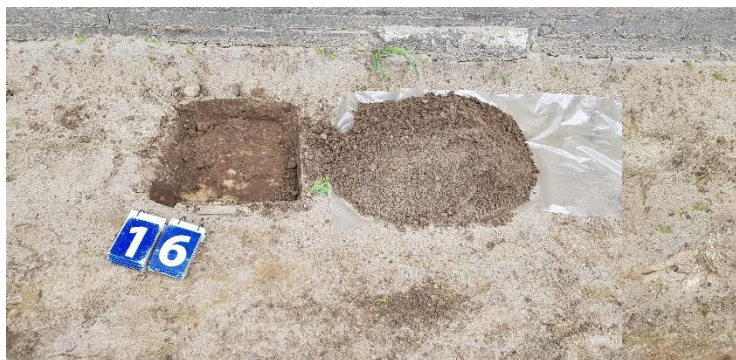
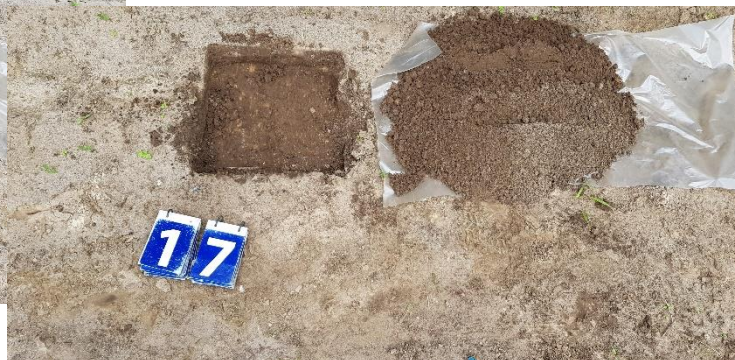
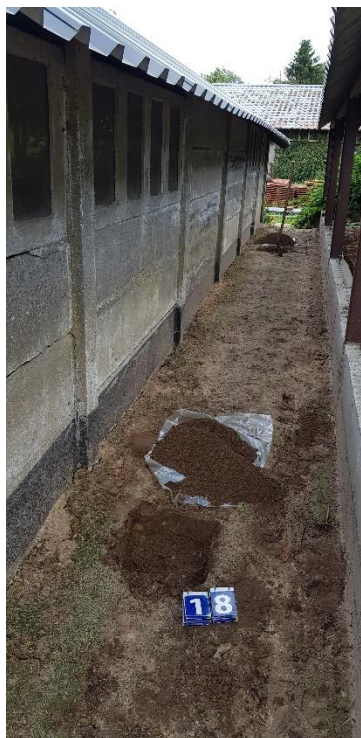
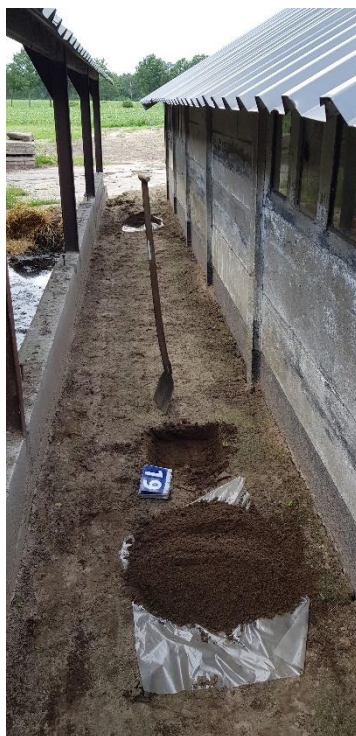
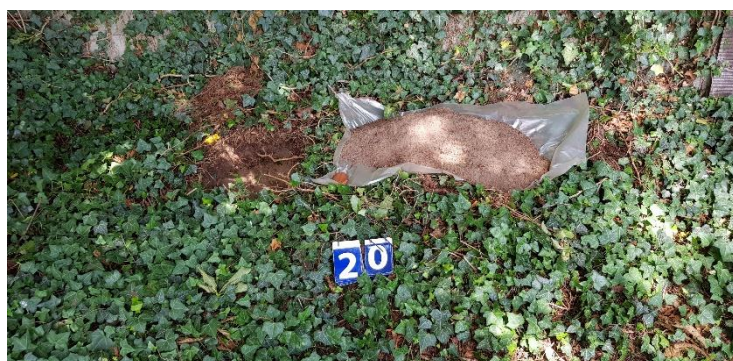
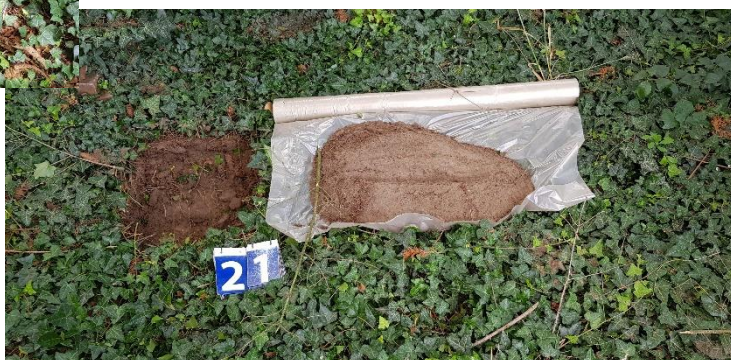
Foto's inspectiegaten en sleuven

Tijdens het graven en zeven/harken van grond uit de inspectiegaten zijn geen asbestverdachte fragmenten aangetroffen.
