# **VERKENNEND BODEMONDERZOEK**

**Conform NEN 5740**

**Bergdijk 4, Someren**

Rapportnummer : 222-SBe4-vo-v1

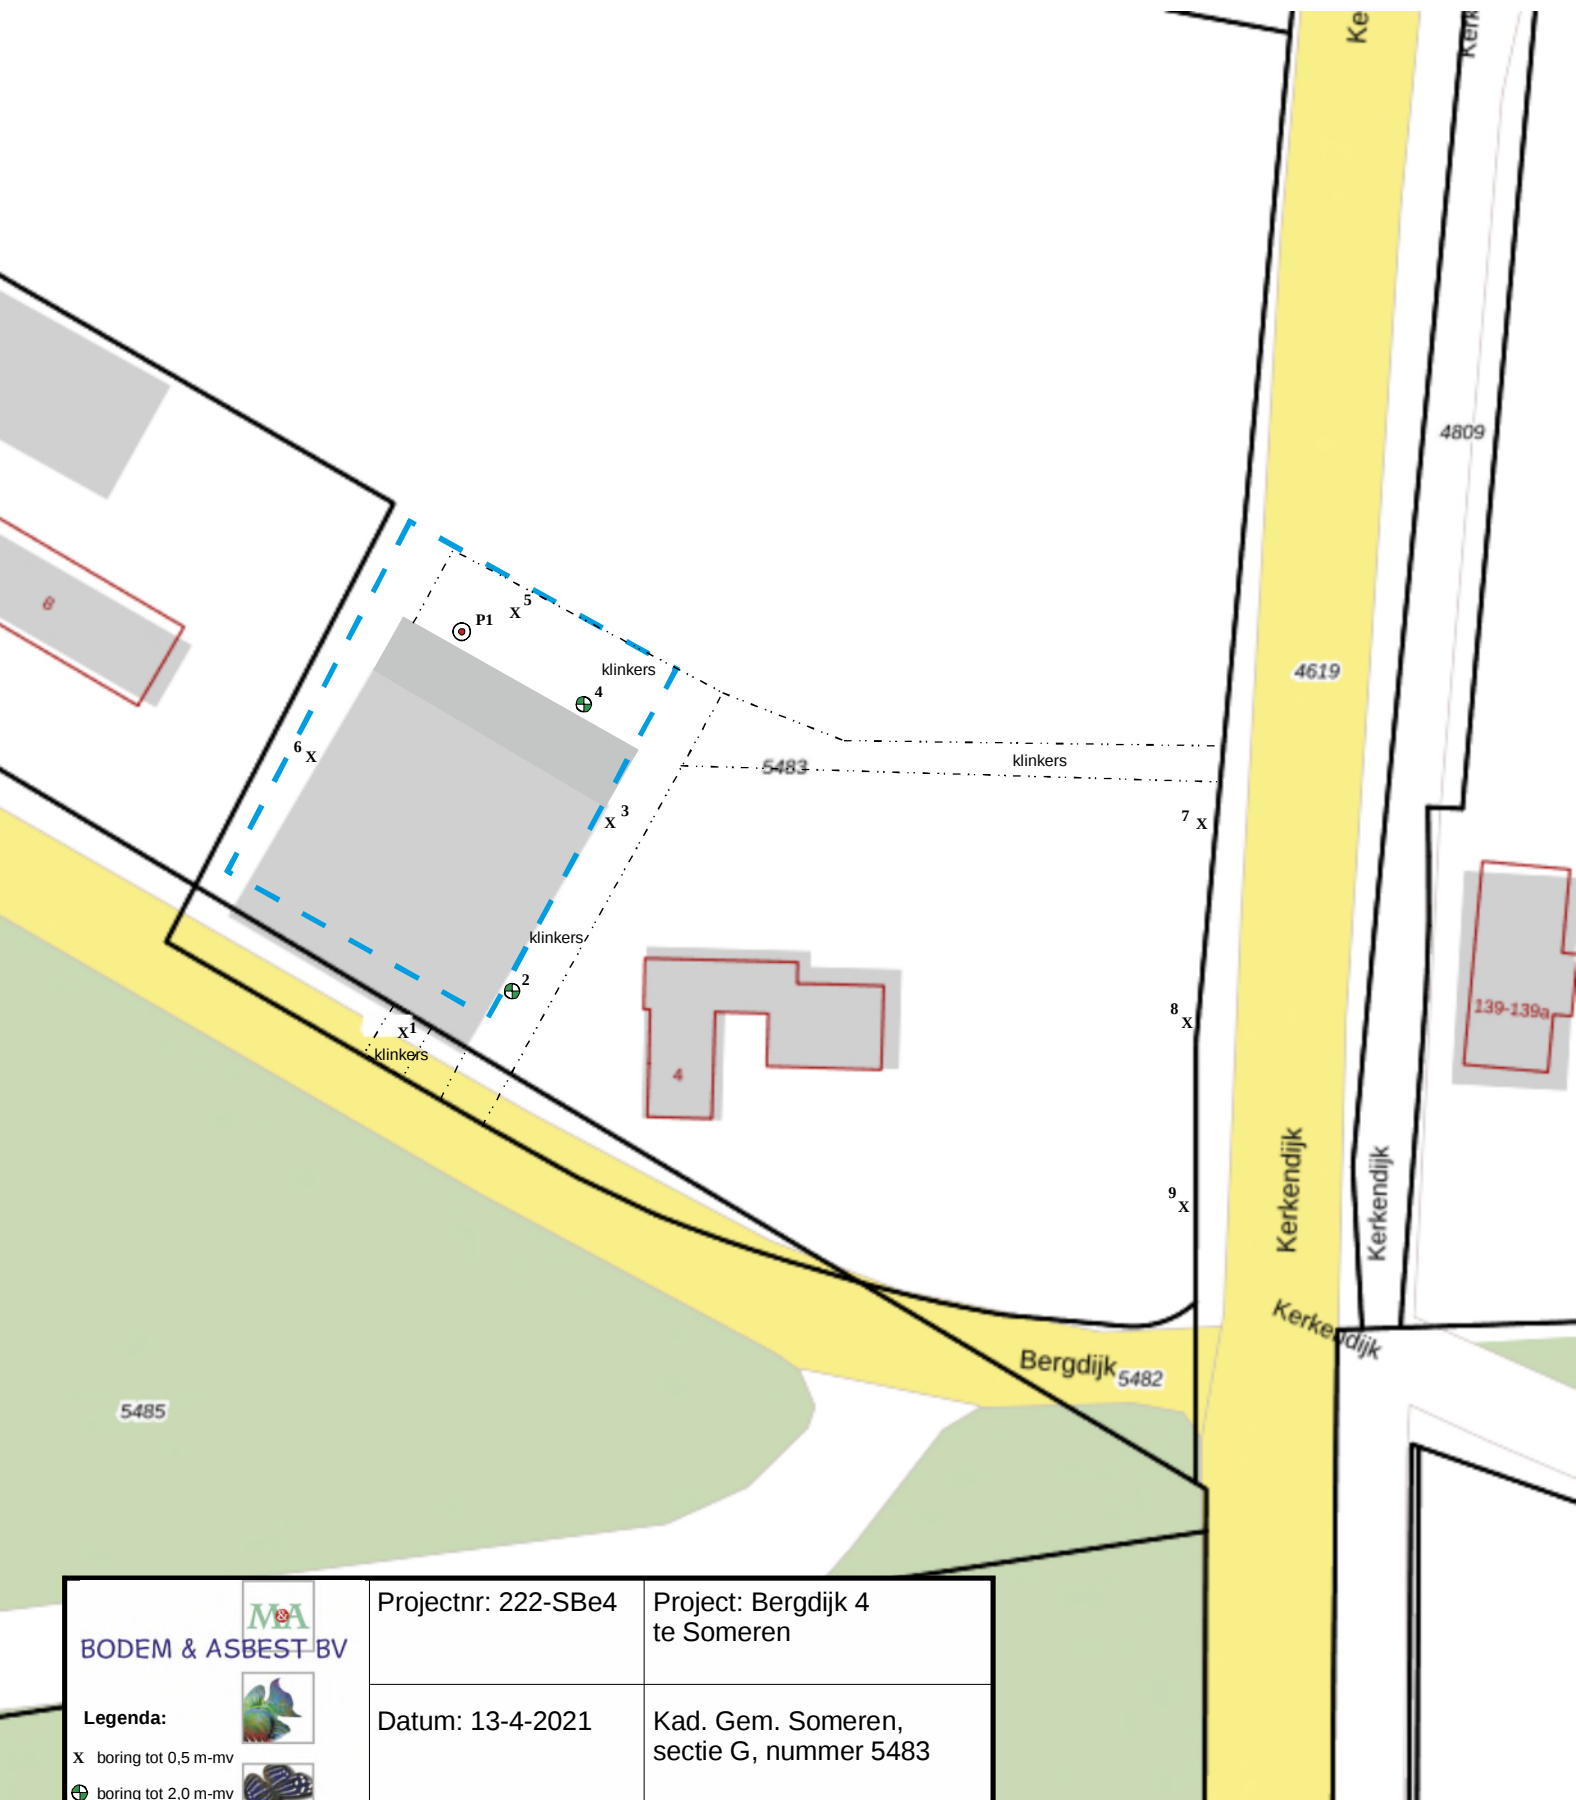
| <br><b>BODEM &amp; ASBEST BV</b> | Projectnr: 222-SBe4 | Project: Bergdijk 4 te Someren |
| <b>Legenda:</b><br>X boring tot 0,5 m-mv<br> boring tot 2,0 m-mv<br> boring met peilbuis<br> | Datum: 13-4-2021 | Kad. Gem. Someren, sectie G, nummer 5483 |

De afbakening is op de tekening in bijlage 1a opgenomen en dit is de onderzoekslocatie waarvoor het onderzoek heeft plaatsgevonden.

De boorpunten zijn aangegeven op de tekening in bijlage 1a.

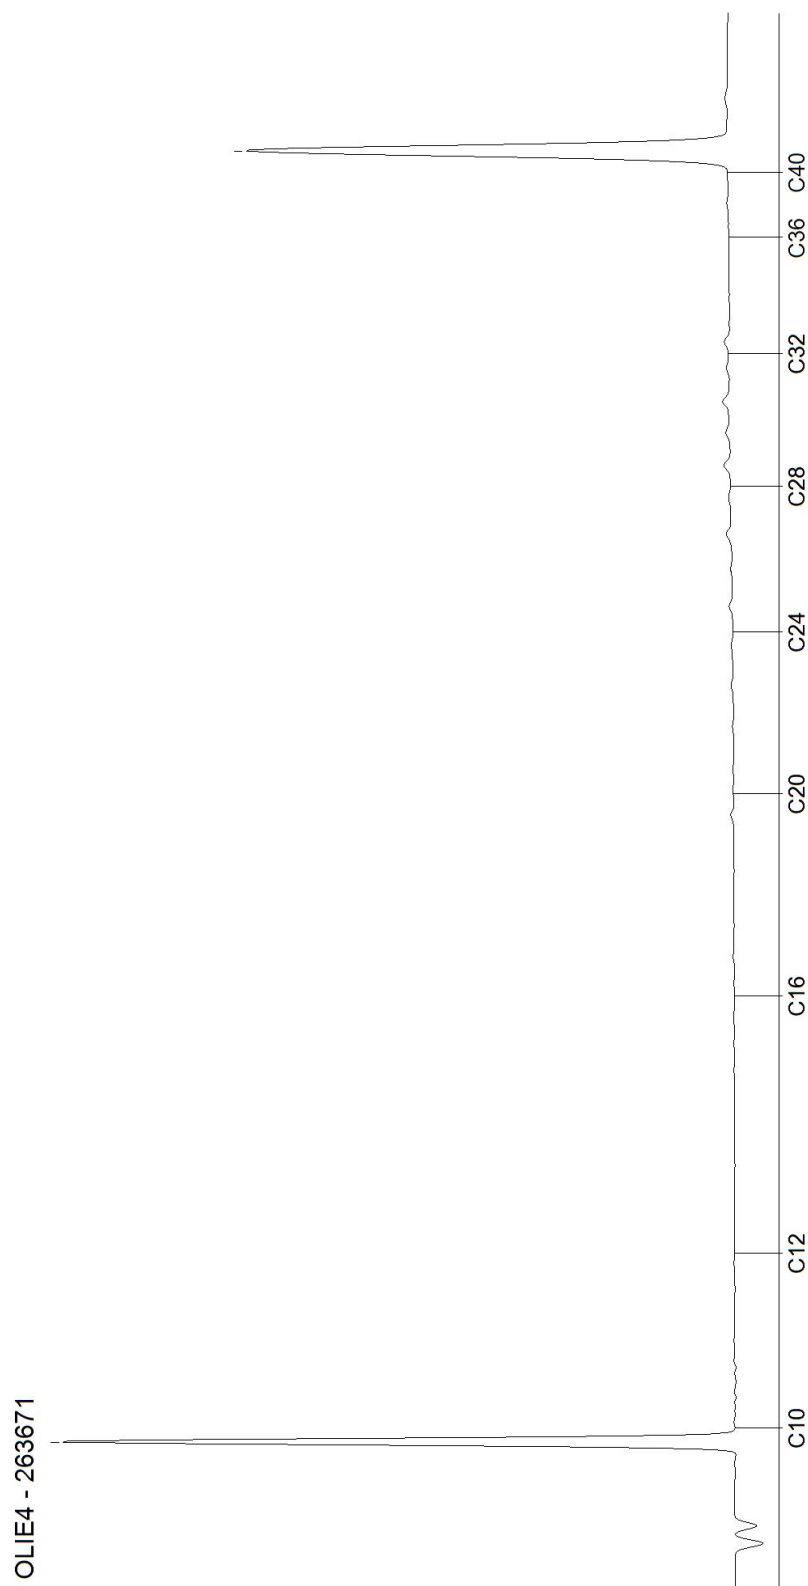
CHROMATOGRAM for Order No. 1147285, Analysis No. 263671, created at 21.04.2022 08:54:43

**Monster beschrijving: MIX(1.1 + 2.1 + 3.1 + 4.1 + 5.1 + 6.1)**

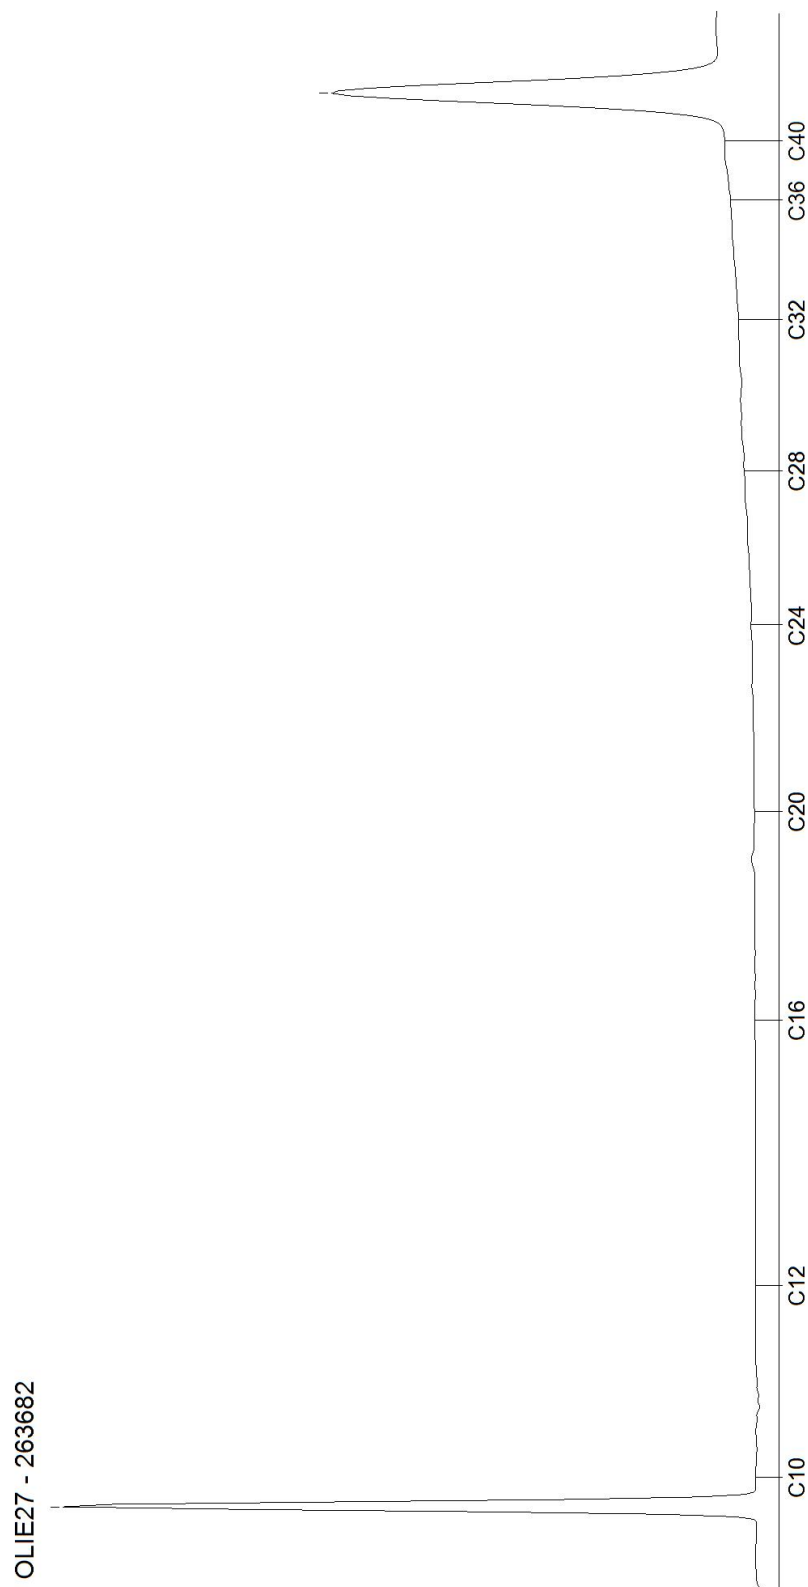
CHROMATOGRAM for Order No. 1147285, Analysis No. 263682, created at 21.04.2022 10:46:06

**Monster beschrijving: MIX(2.2 + 2.3 + 2.4 + 4.2 + 4.3 + 4.4)**

| Minerale olie (GC) [mg/kg DS] | < 35 | | <b>57 *</b> |

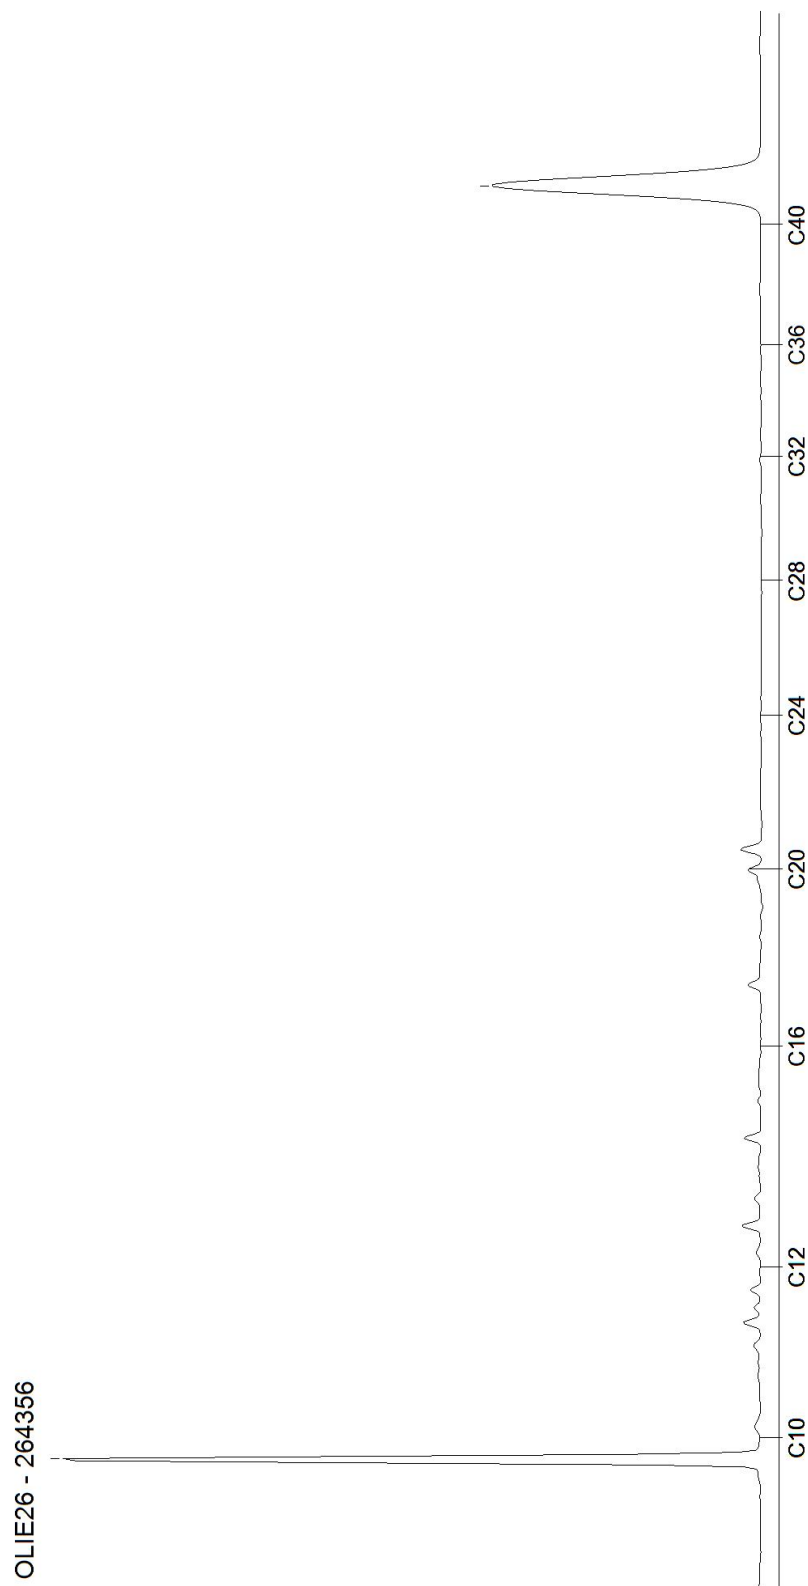
CHROMATOGRAM for Order No. 1147408, Analysis No. 264356, created at 20.04.2022 12:35:07

**Monster beschrijving: P1, grondwater**
