## RAPPORTAGE

milieuhygiënisch vooronderzoek bodem

Broekstraat (ong.)

Someren

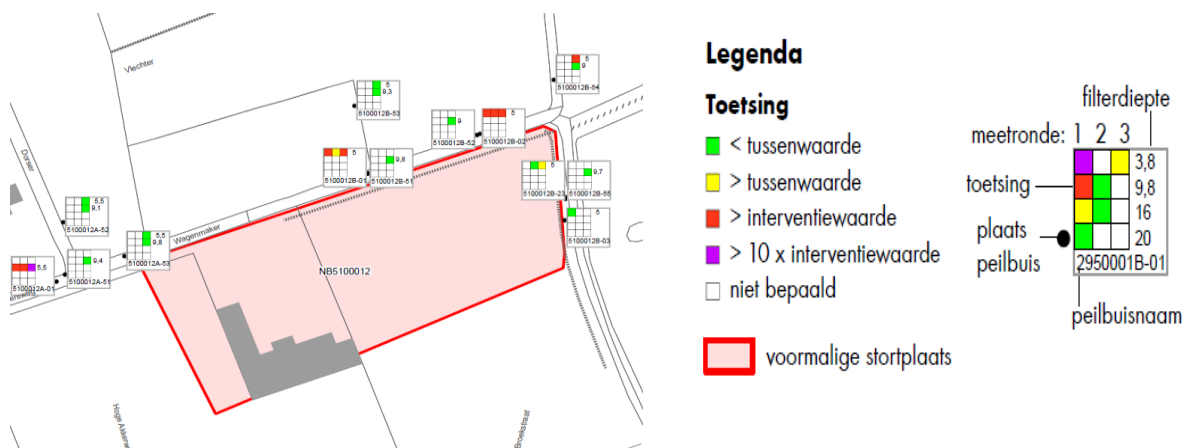
Figuur 8.1 Overall kwaliteit grondwater (m.b.t. cadmium, nikkel, zink)

Op het perceel, een voormalige stortplaats, dat in zuidelijke richting aan de onderzoekslocatie grenst is tussen 1998 en 2004 een nader verkennend onderzoek stortplaatsen (navos) uitgevoerd. Eindrapportage door de provincie Noord-Brabant (Eindrapportage NAVOS, locatiecode: NB084700012, d.d. 19 juli 2007). De deklaag van de stort was plaatselijk licht verontreinigd met zink. In het ondiepe grondwater zijn destijds zowel boven- als benedenstrooms sterke verontreinigingen met cadmium, nikkel en zink en lichte verontreinigingen met chroom en koper geconstateerd. Aangezien dezelfde verontreinigingen boven en benedenstrooms in dezelfde mate voorkomen, werd geen relatie tussen de aangetoonde verontreinigingen en de stort geconcludeerd. Wel werd een voortzetting van de grondwatermonitoring geadviseerd (zie figuur 8.1 voor overzichtstekening).

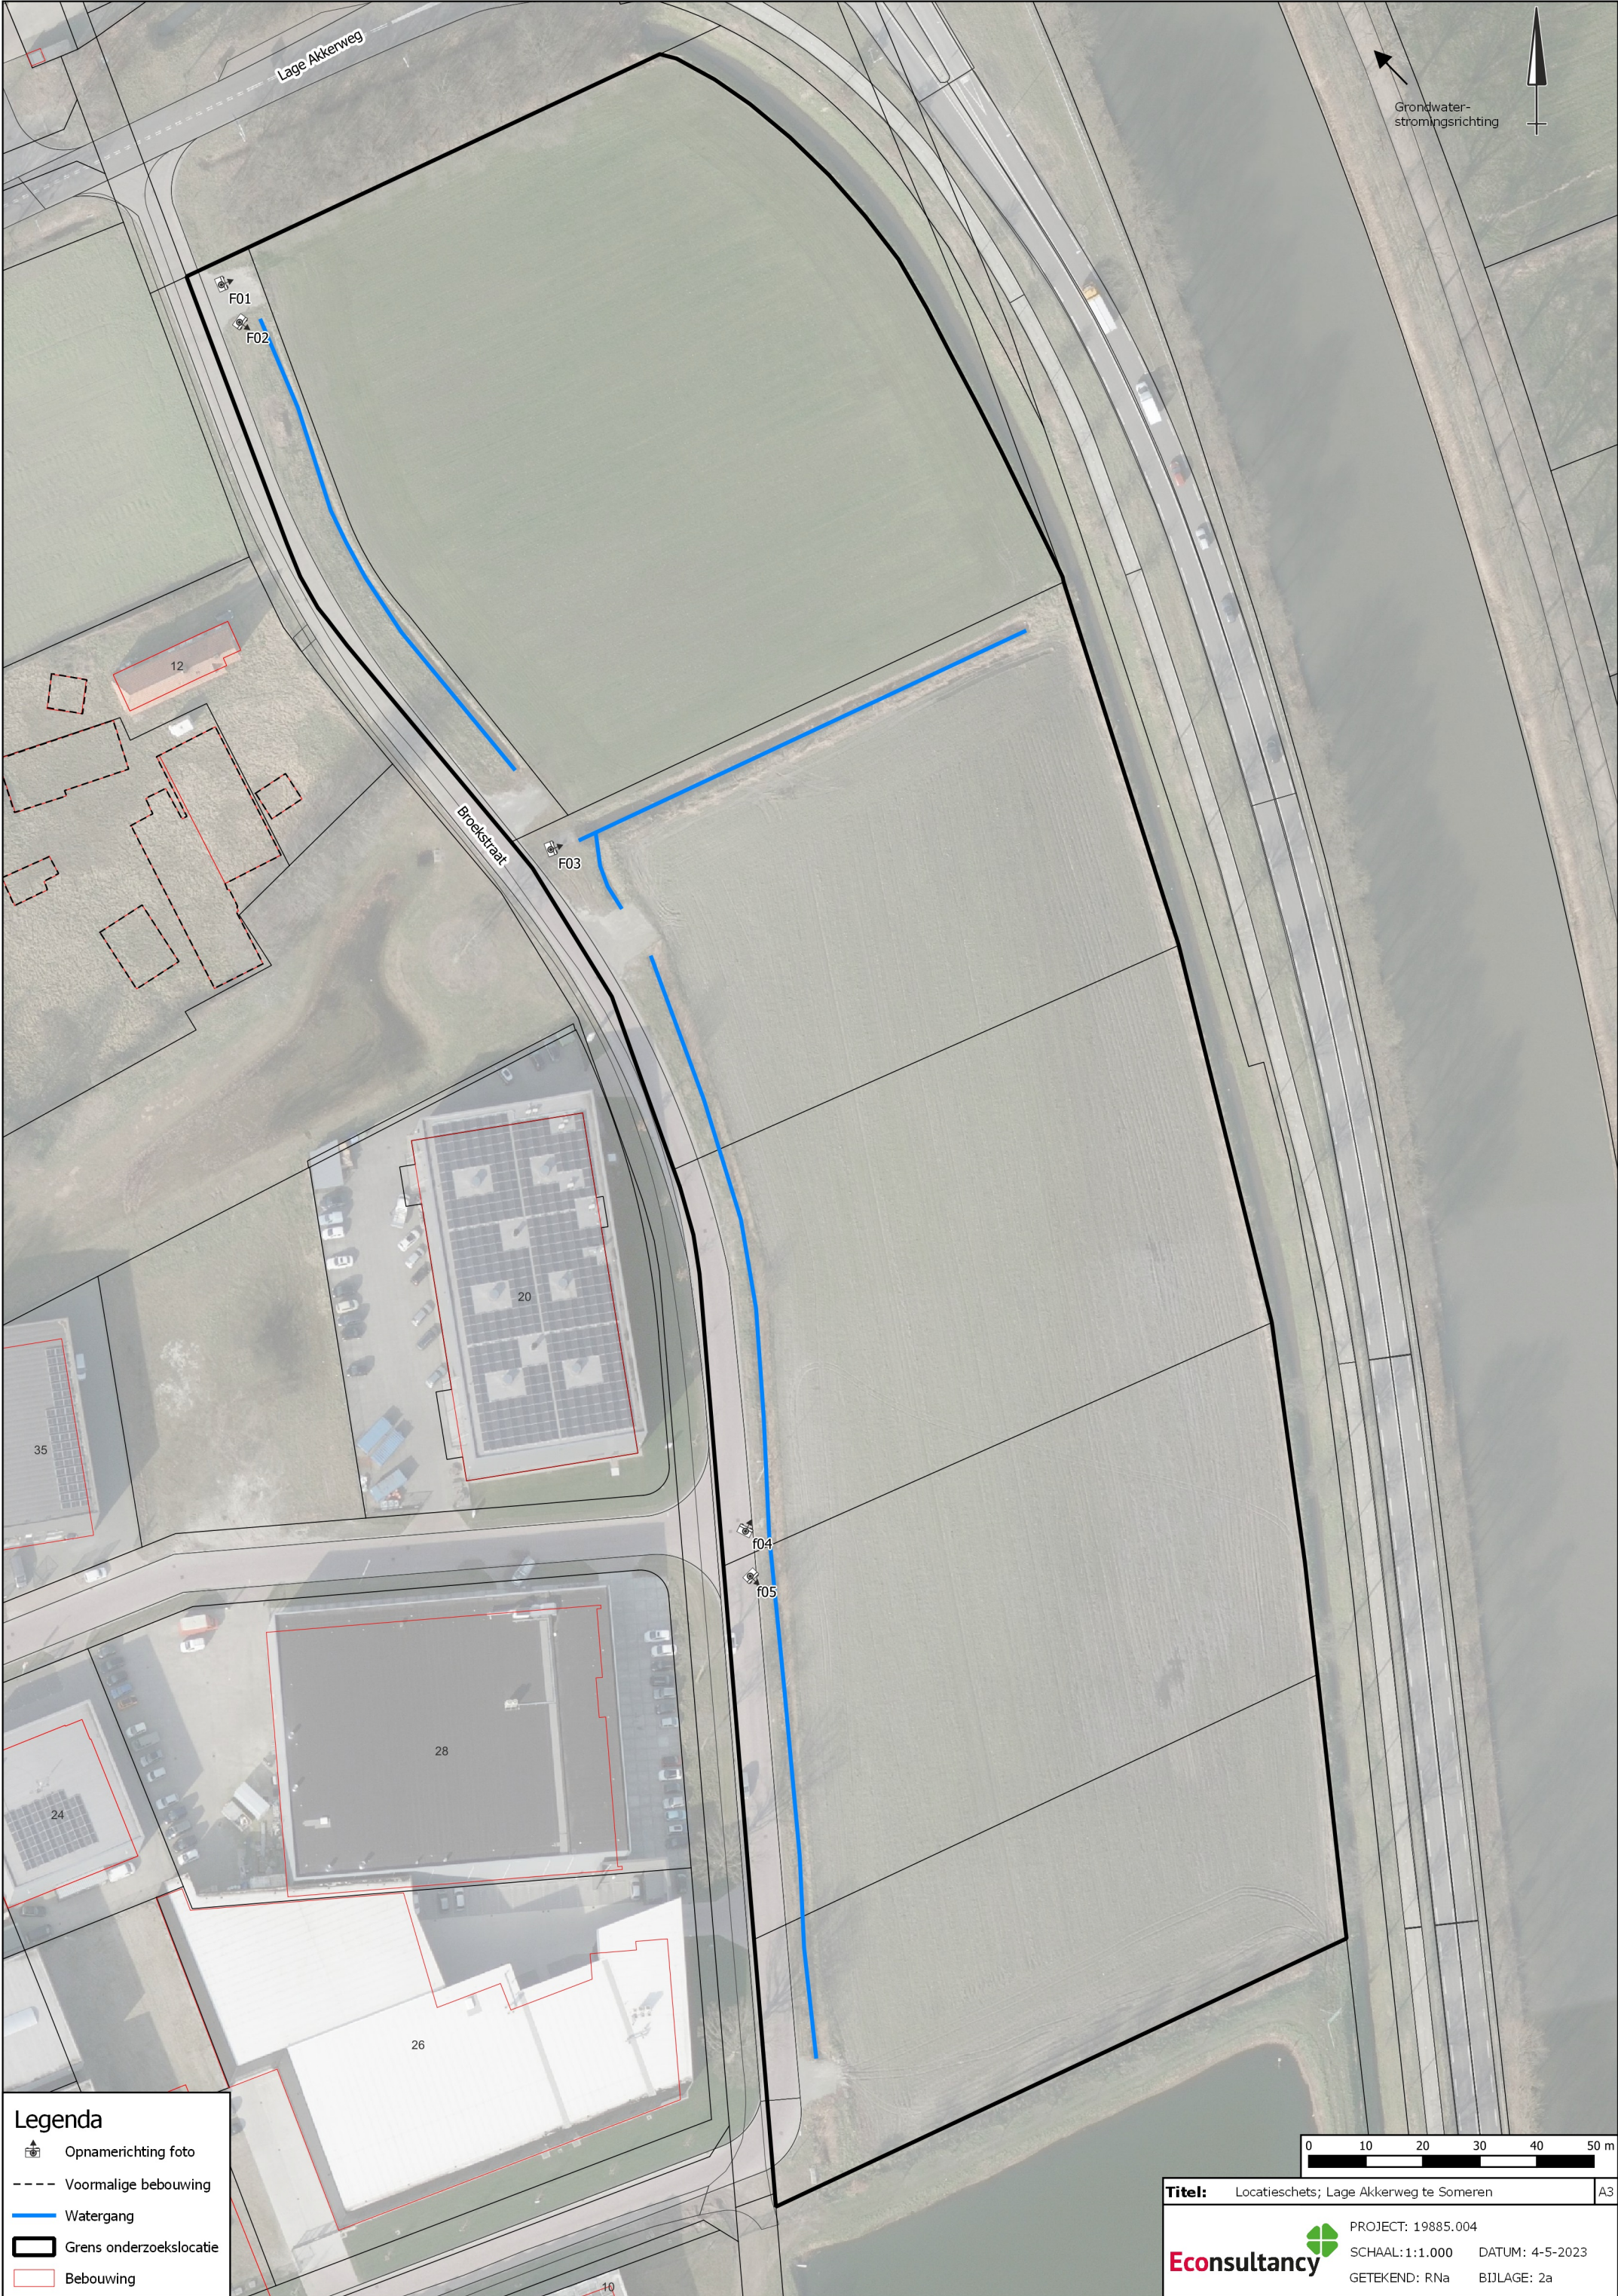
| | GETEKEND: RNa | BIJLAGE: 2a |

In bijlage 2a is de huidige situatie op een locatieschets weergegeven. Bijlage 2b bevat enkele foto's van de onderzoekslocatie.

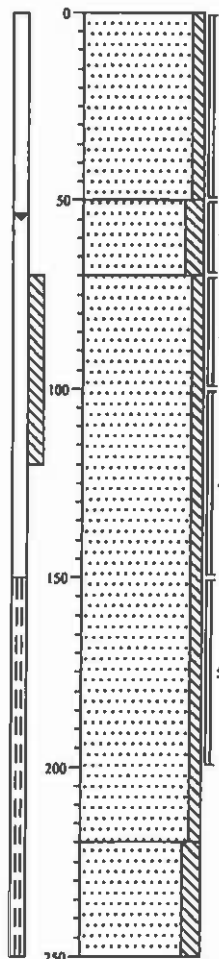
**Boring:****1**

0 weiland  
Zand, matig fijn, zwak siltig, bruin,  
Edelmanboor

50 Zand, matig fijn, matig siltig, matig  
roesthoudend, bruin, Edelmanboor

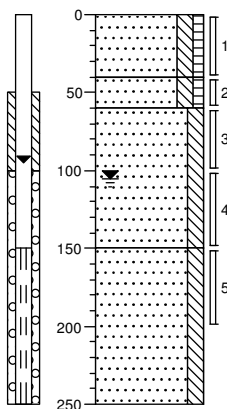
**Boring: 03**

| 0 | akker |
| | Zand, zeer fijn, matig siltig, zwak humeus, neutraalbruin, Edelmanboor, bopb 120 cm+mv |
