# Verkennend bodemonderzoek

Bennenbroekstraat ong. te Someren

Projectnummer 2021-0020-004

12 augustus 2021

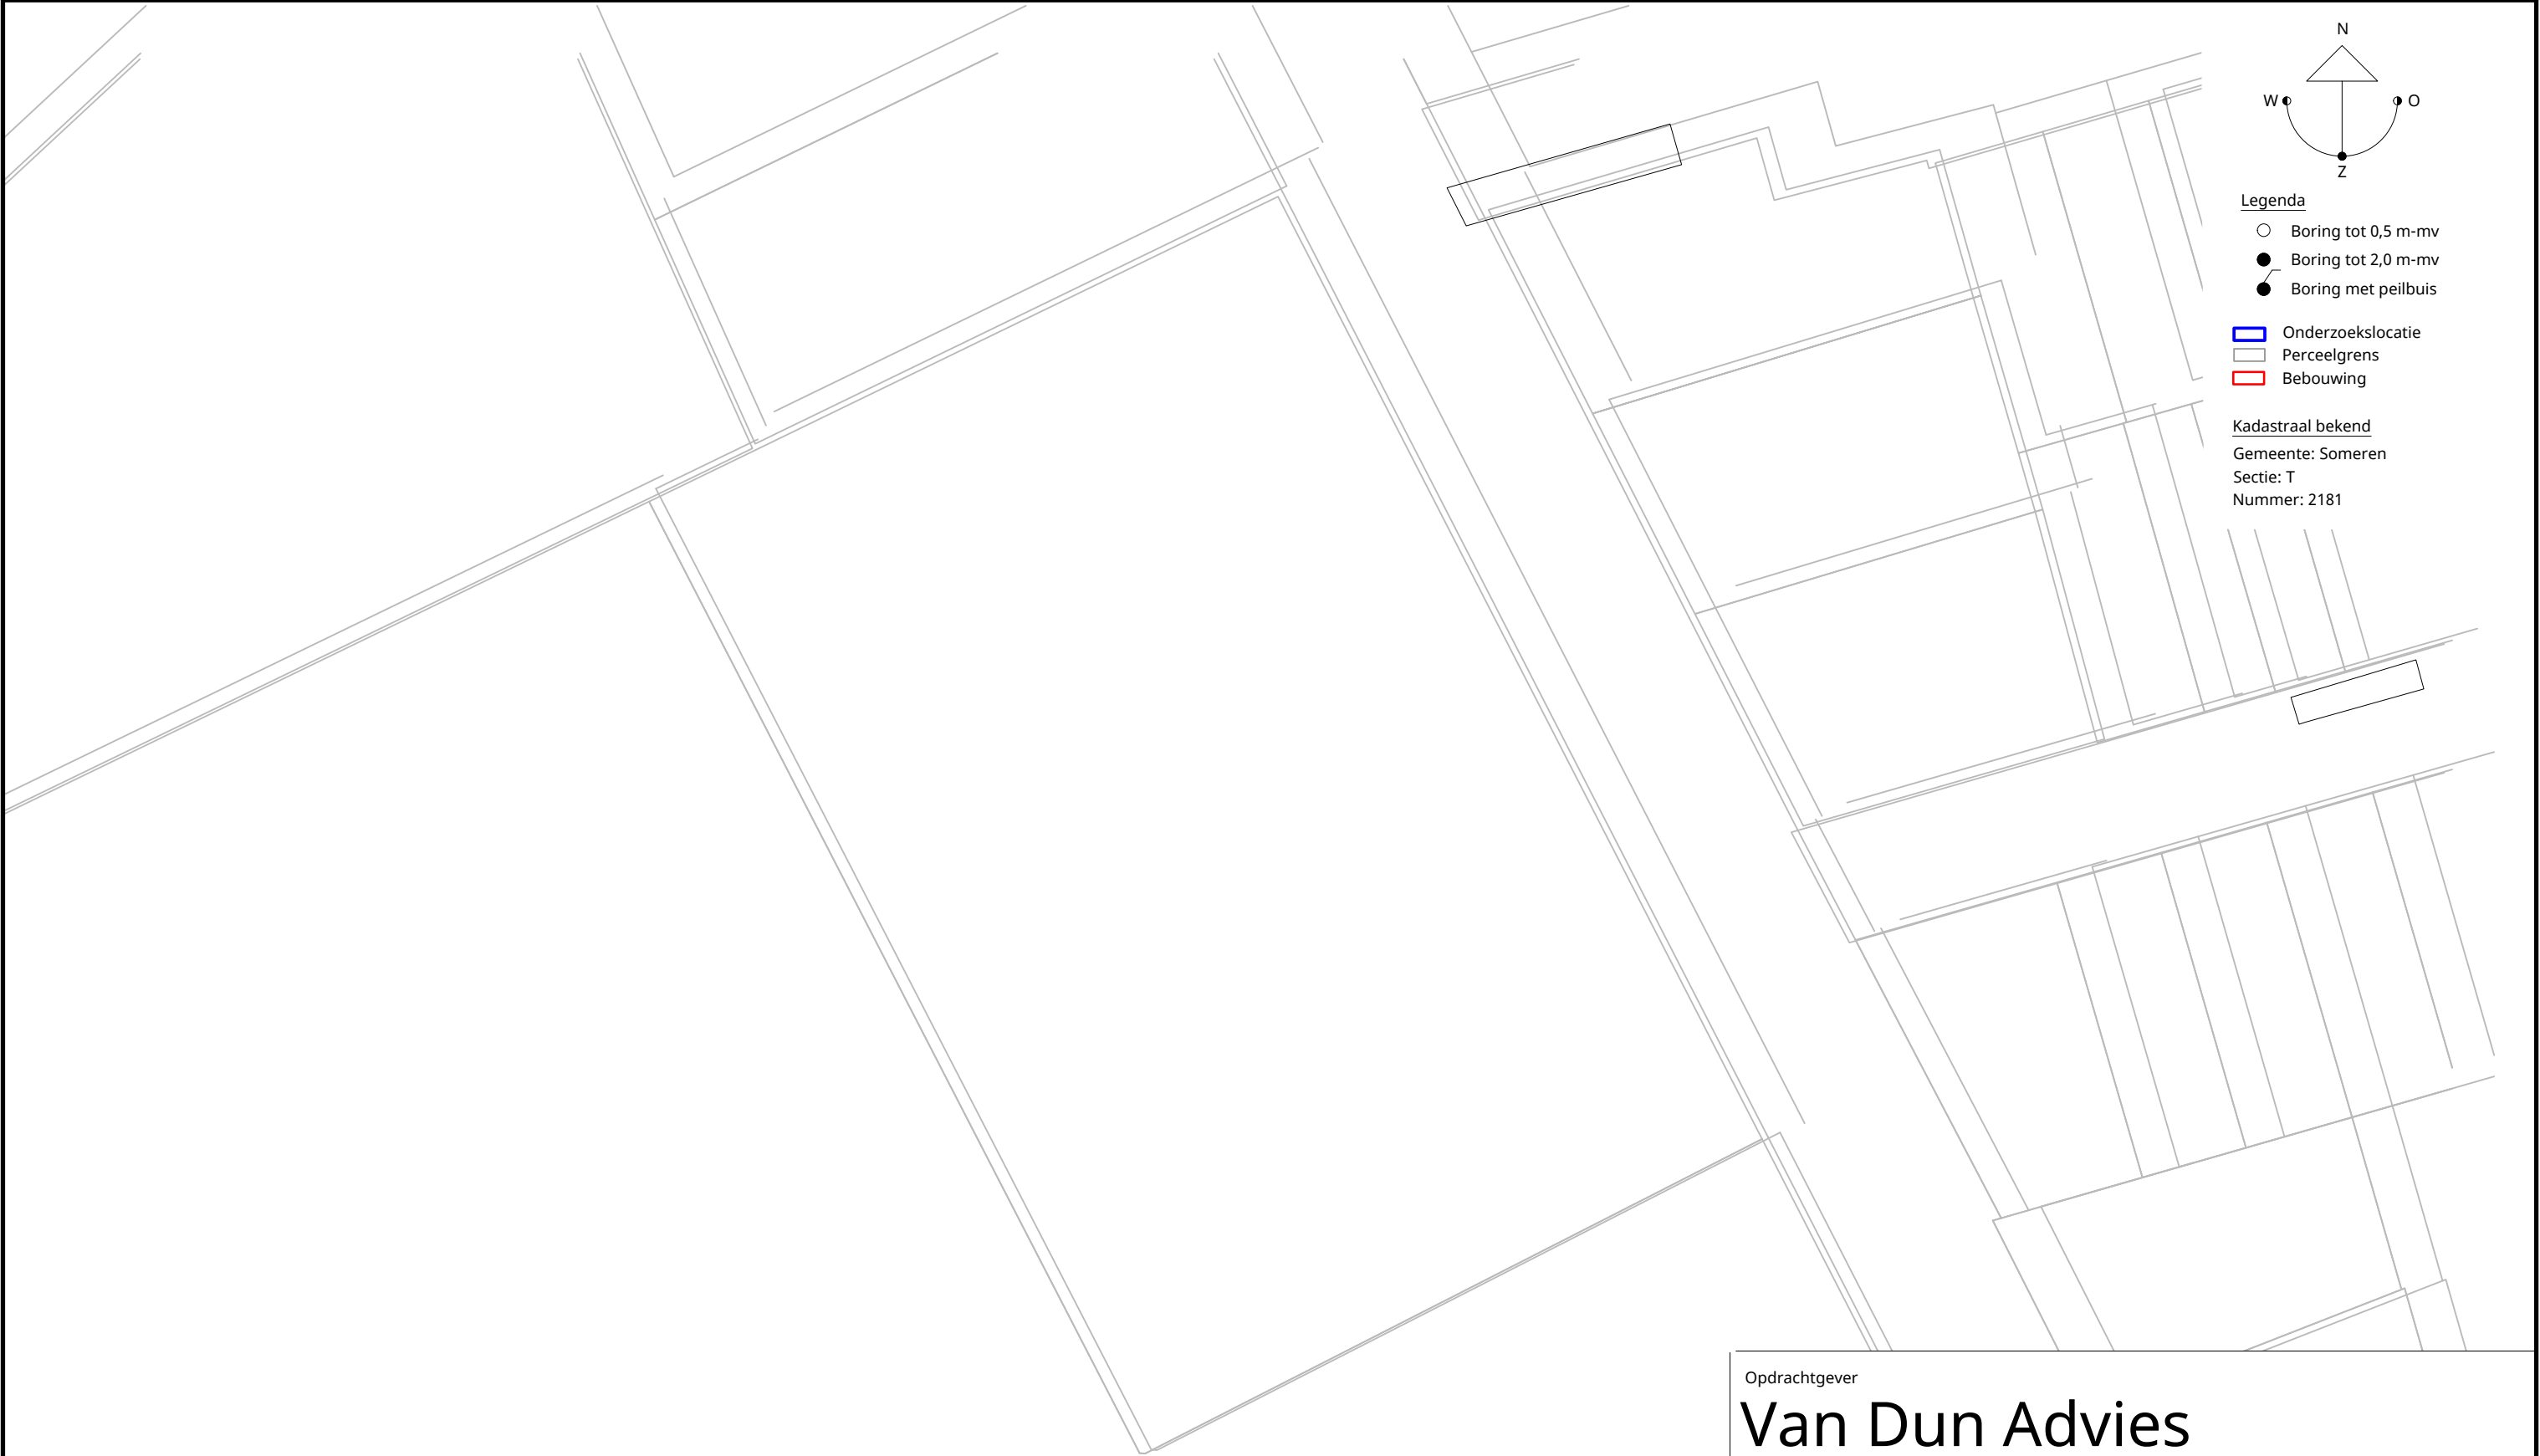
## Bijlage 2. Situatietekening

Vervolgens zijn in totaal zestien boringen verricht. Hiervan zijn twaalf boringen verricht tot circa 0,5 m-mv, drie boringen tot circa 2,0 m-mv en één boring tot circa 3,5 m-mv welke is afgewerkt met een peilbuis. Het filter van de peilbuis staat op een diepte van circa 2,5 tot 3,5 m-mv. De peilbuis is na plaatsing op 13 juli 2021 en voor bemonstering conform NEN5744:2011 op 20 juli 2021 door de heer N. doorgepompt. De posities van de onderzoekpunten zijn op de tekening in bijlage 2 weergegeven.

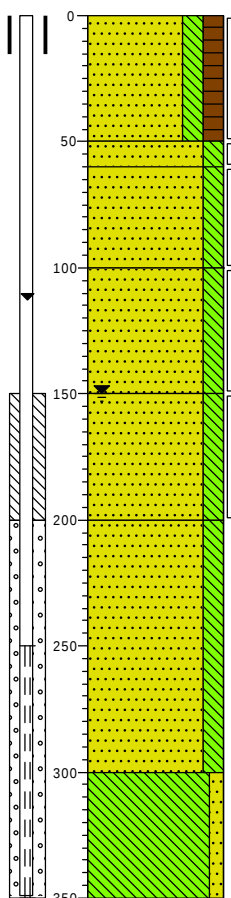
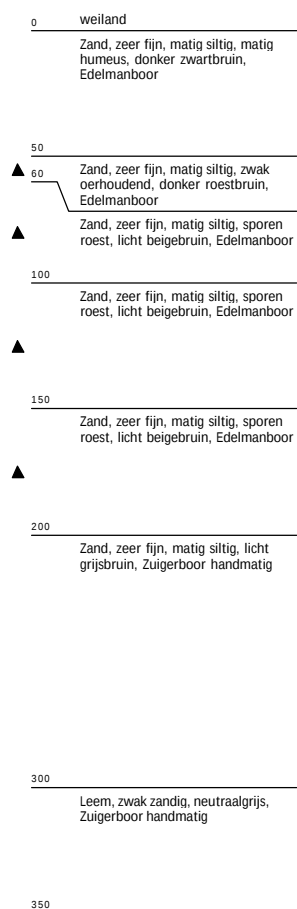
Boring: 01

Uit de bodemprofielen blijkt dat de bodem ter plaatse van de onderzoekslocatie bestaat uit zeer fijn zand in de boven- en ondergrond. In boring 01 is tussen een diepte van 3,0 en 3,5 m-mv een leemlaag aangetroffen. Aan het vrijkomende materiaal zijn tijdens het uitvoeren van de veldwerkzaamheden zintuiglijk geen waarnemingen gedaan die duiden op een mogelijke bodemverontreiniging. Er zijn tevens geen waarnemingen gedaan welke duiden op een mogelijk verontreiniging met asbest in de bodem.
