# **VOORONDERZOEK**

**conform NEN 5725**

**Ploegstraat 2-4, Someren-Heide**

Rapportnummer : 221-SPL2-4-ho-v2

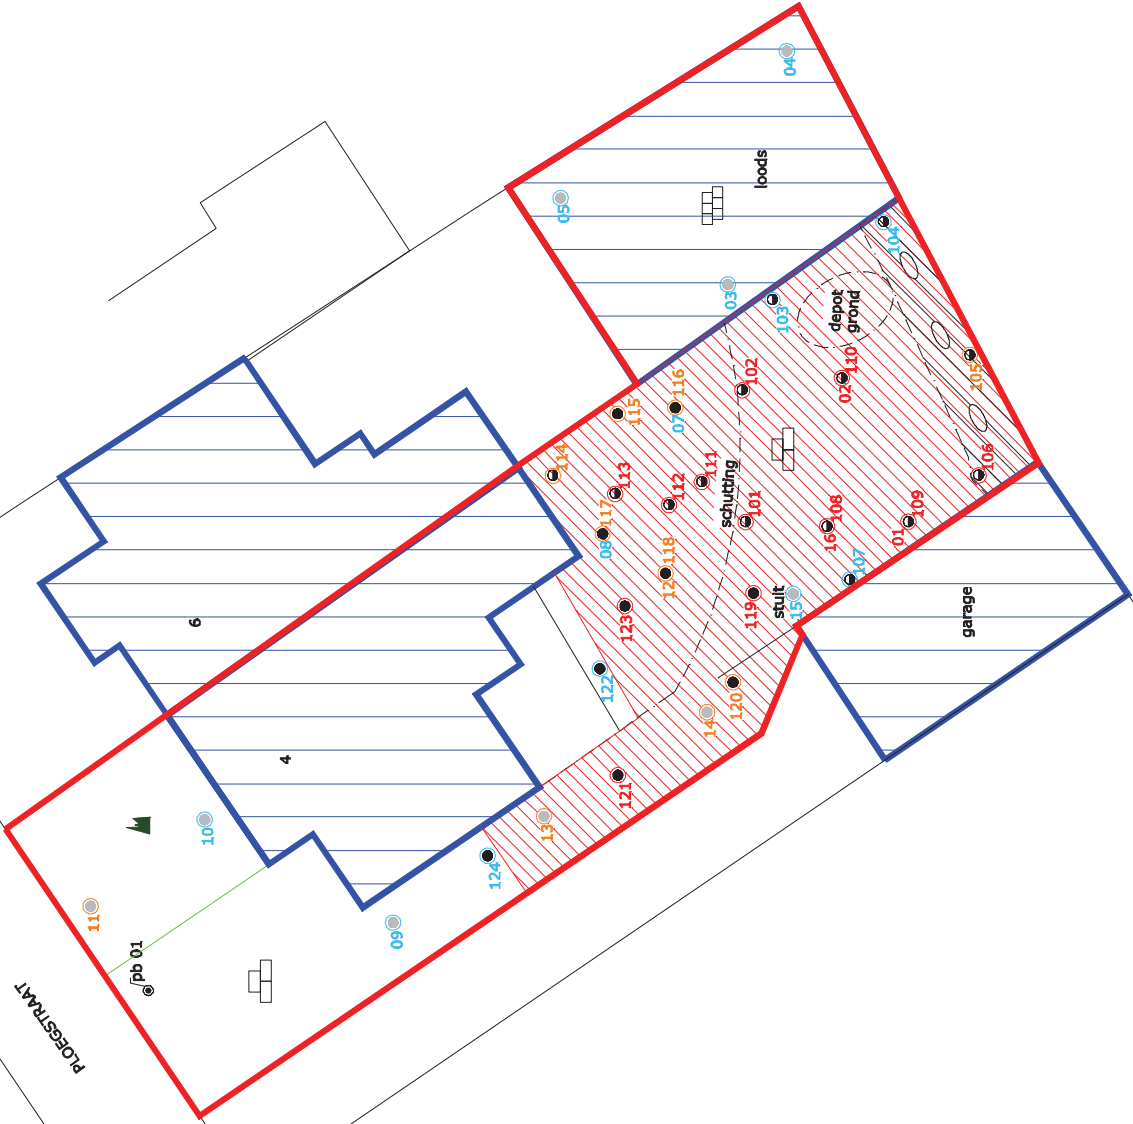
## **Bijlage 1c: Tekening I-contour Ploegstraat 4**

- Ploegstraat 4, nader onderzoek, BKK (nr. 13046.BKK, d.d. 4-7-2013). In het onderzoek is door middel van XRF-metingen de interventiewaardecontour vastgesteld. In de boven- en ondergrond zijn sterke verontreinigingen met koper en zink aangetroffen en het grondwater is licht verontreinigd met barium en dichloor- en tetrachlooretheen. De sterke verontreinigingen zijn afgeperkt op ongeveer 167 m<sup>3</sup> en hiervoor is d.d. 3-8-2021 een BUS-melding ingediend.

Op het perceel Ploegstraat 4 blijkt dat ook hier zinkassen aanwezig zijn. Er zijn sterke verontreinigingen met koper en zink aangetroffen in de boven- en ondergrond. Op 3 augustus 2021 is hiervoor een BUS-melding ingediend om deze te saneren.

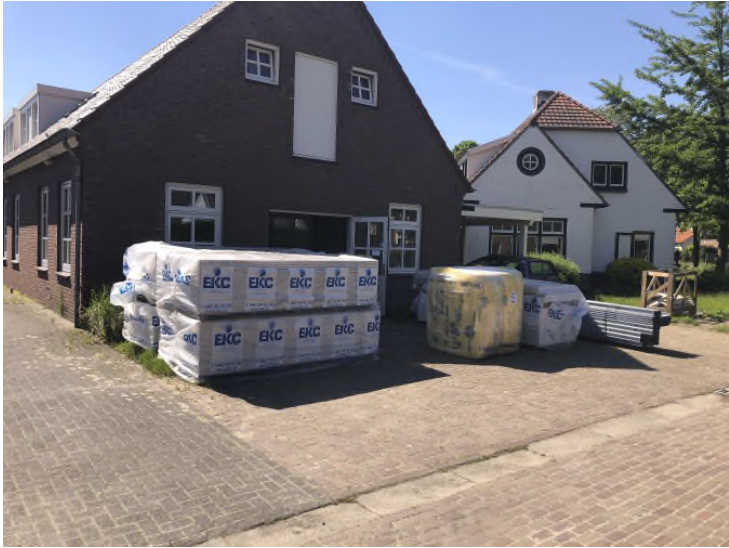
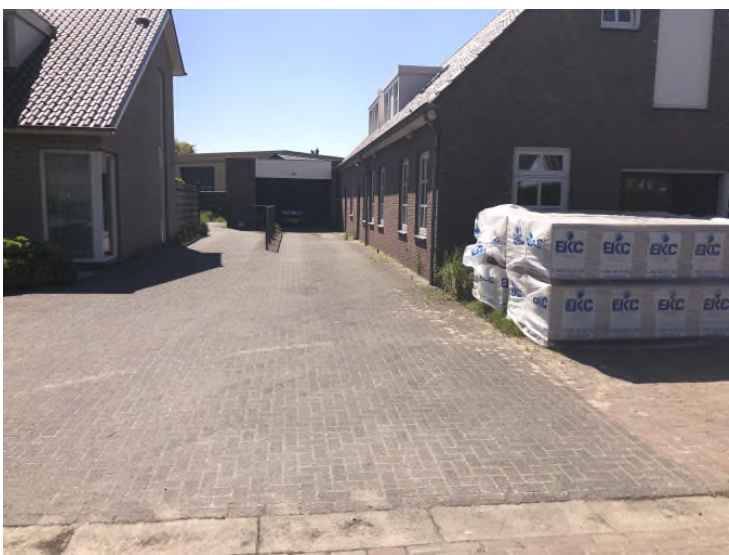
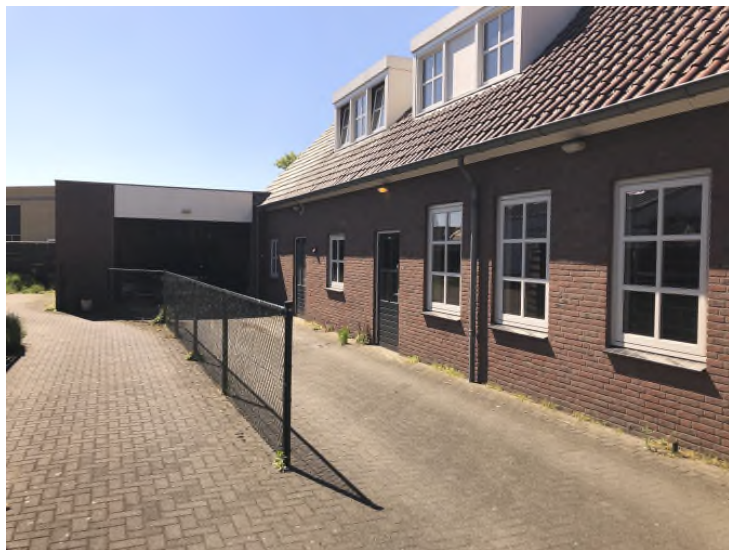
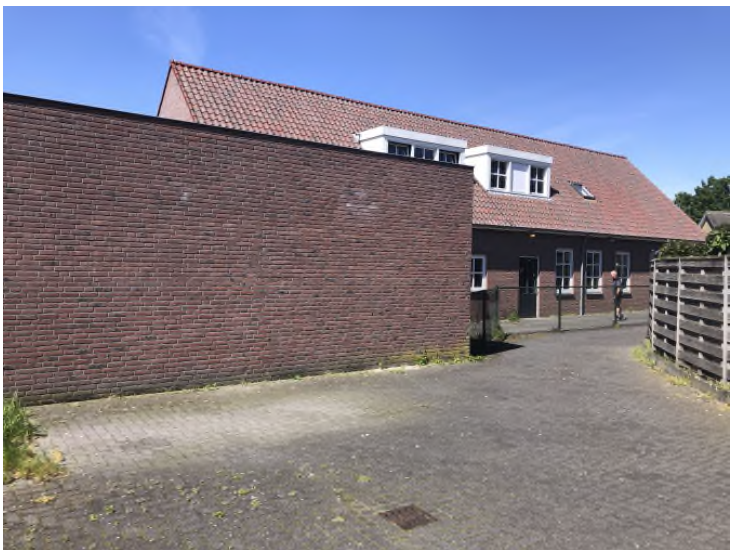
## **Bijlage 4 : Foto's onderzoekslocatie**

Op de locatie Ploegstraat 2-4 zijn twee woningen, een loods en bijgebouwen aanwezig. De locatie is nagenoeg geheel verhard met klinkers. Bodembedreigende activiteiten vinden niet plaats op het perceel.

Op 2 juni 2021 heeft een terreininspectie plaatsgevonden op het perceel. Uit deze inspectie zijn noch visueel noch zintuiglijk verontreinigingen c.q. bodembedreigende activiteiten geconstateerd. Er zijn geen aanwijzingen geconstateerd dat er verontreiniging op of in de bodem aanwezig is.

Asbest of andere visuele verontreinigingen zijn evenmin aangetroffen op de bodem van de onderzoekslocatie. Hiervoor is (zie beschrijving hoofdstuk 2.1) een veldinspectie uitgevoerd.
