Verkennd Bodemonderzoek

Kerkendijk 102 te Someren-Heide

**rapport C222590.007/PHE**

datum: 2 november 2022  
opdrachtgever: Bouwbedrijf Hollanders,  
Kerkendijk 102  
5712 EW SOMEREN

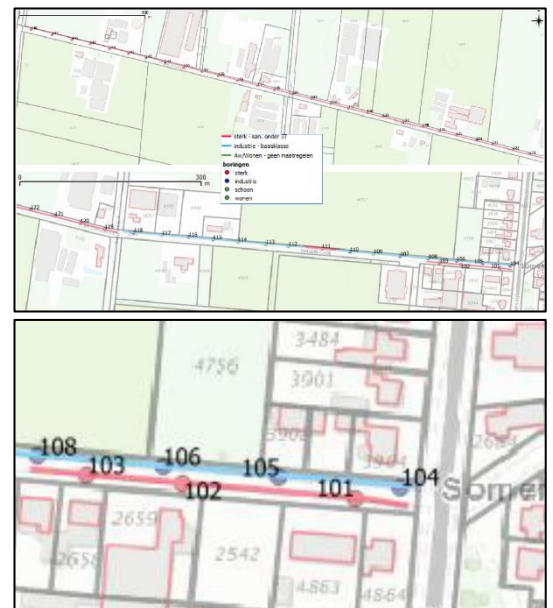
Door Archimil is op de locatie een verkennend bodemonderzoek uitgevoerd. De resultaten hiervan zijn verwerkt in rapport BB-170327, d.d. 18 mei 2017. Uit het rapport volgt dat ter plaatse van de Smulderslaan heterogene verontreinigingen met zware metalen worden aangetroffen in de berm. De weg zal in het verleden verhard zijn geweest met zinkassen. In de zuidelijke berm ter hoogte van de huisnummers 1 t/m 13 (boringen 101 t/m 103) is de boven- en ondergrond (plaatselijk tot de onderzijde van de werkzaamheden/waterleiding) sterk verontreinigd met koper, lood en/of zink. In de noordelijke berm is ter plaatse van de onderzoekslocatie (boringen 104 en 105) sprake van licht verhoogde gehalten. Ten westen van de kruising met de Brabantlaan en bij boring 111 was de berm sterk verontreinigd met zware metalen.

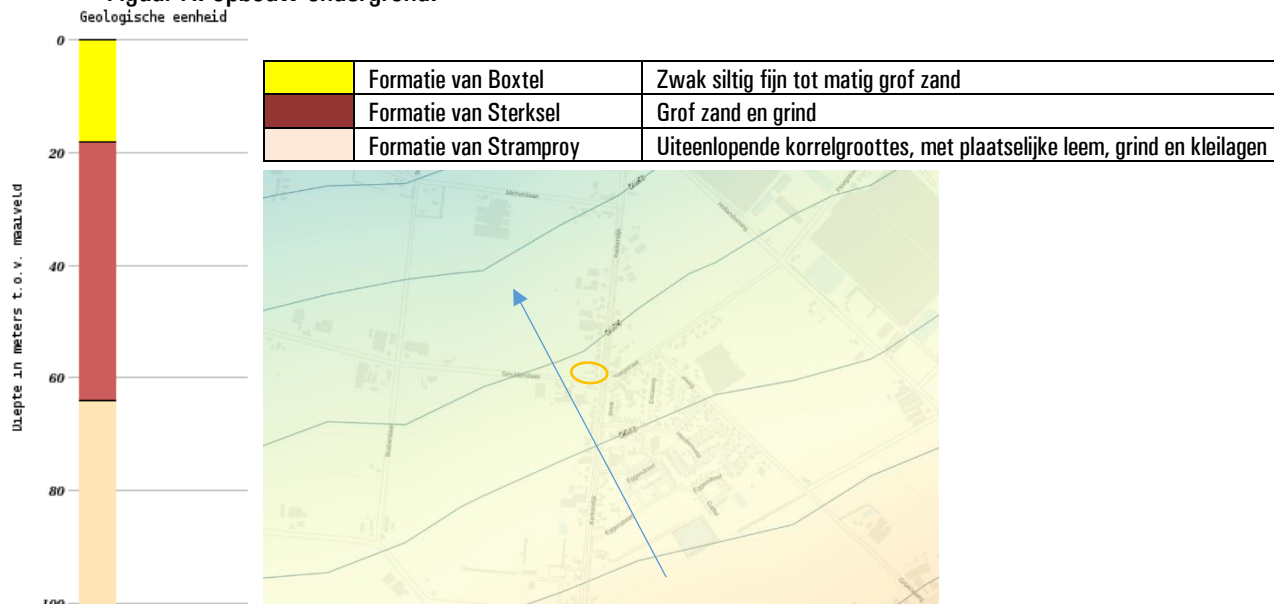
Figuur A: opbouw ondergrond.

Het te onderzoeken terrein heeft een hoogteligging gelijk aan circa 26,9 m + N.A.P. De opbouw van de ondergrond is schematisch weergegeven in figuur A.

De freatische grondwaterspiegel bevindt zich op circa 3 m-mv. De stromingsrichting van het grondwater in het eerste watervoerende pakket is globaal noordwestelijk gericht (zie uitsnede). Voorgenoemde geohydrologische gegevens zijn ontleend aan de grondwaterkaart van Nederland [6].

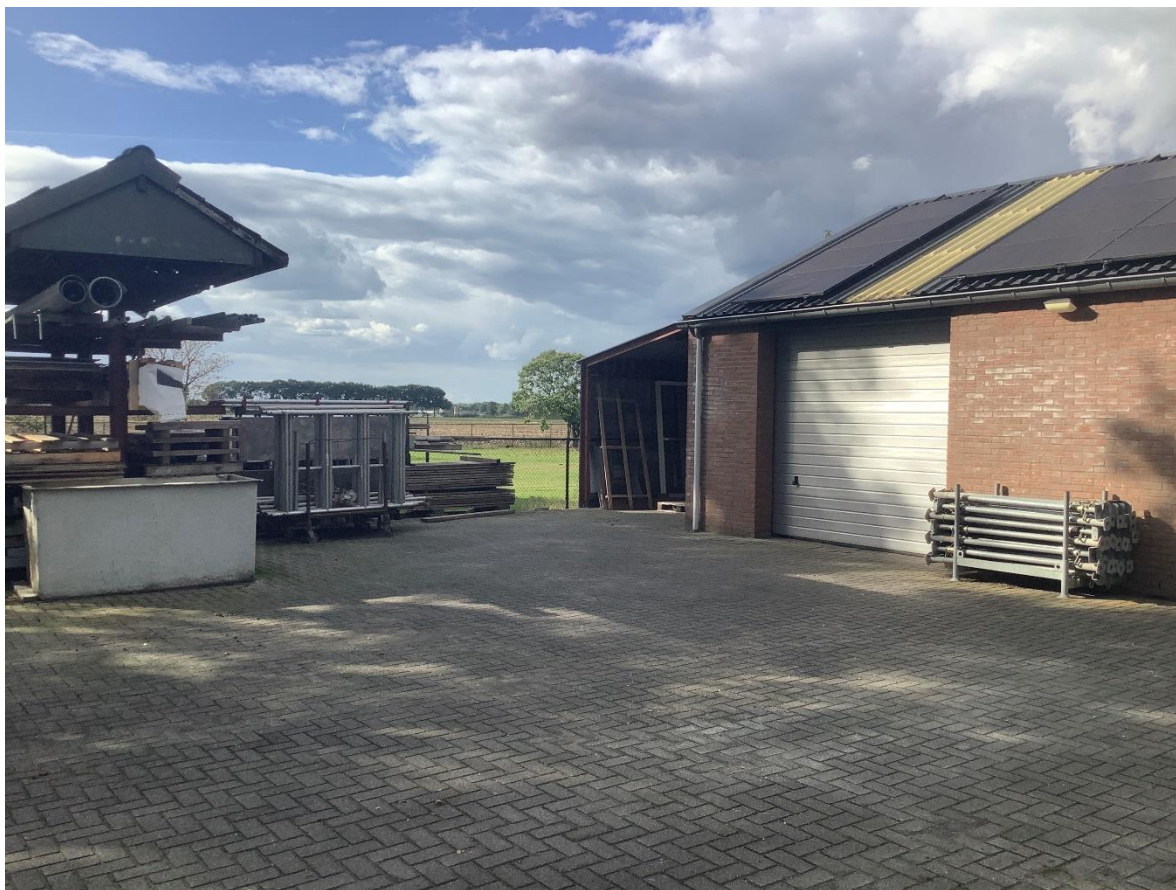
**Foto van de onderzoekslocatie – d.d. 19 september 2022**

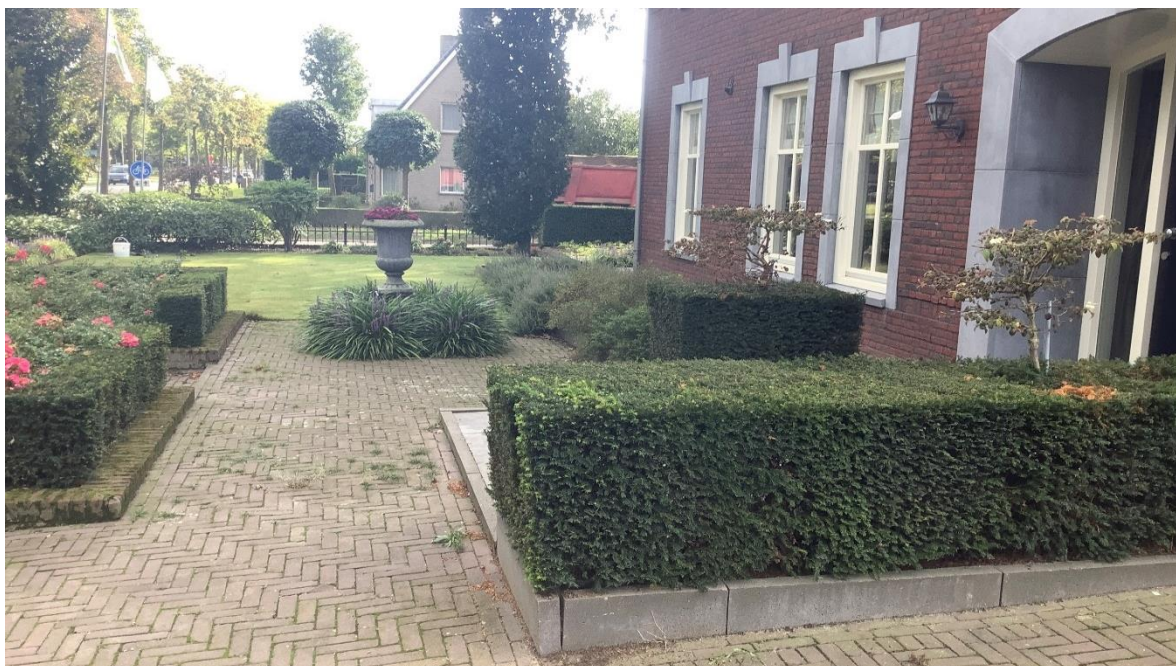
Foto van de siertuin aan de oostzijde – d.d. 19 september 2022
