Rapport: VERKENNEND BODEMONDERZOEK,  
Nieuwendijk 54  
**Someren-Eind**

Opdrachtgever: Bouwkundig Tekenburo Donkers en Relou  
Kerkstraat 60  
5421 KX Gemert

Projectnummer: 2200752

Rapportdatum: 10 juni 2022  
Status: Definitief

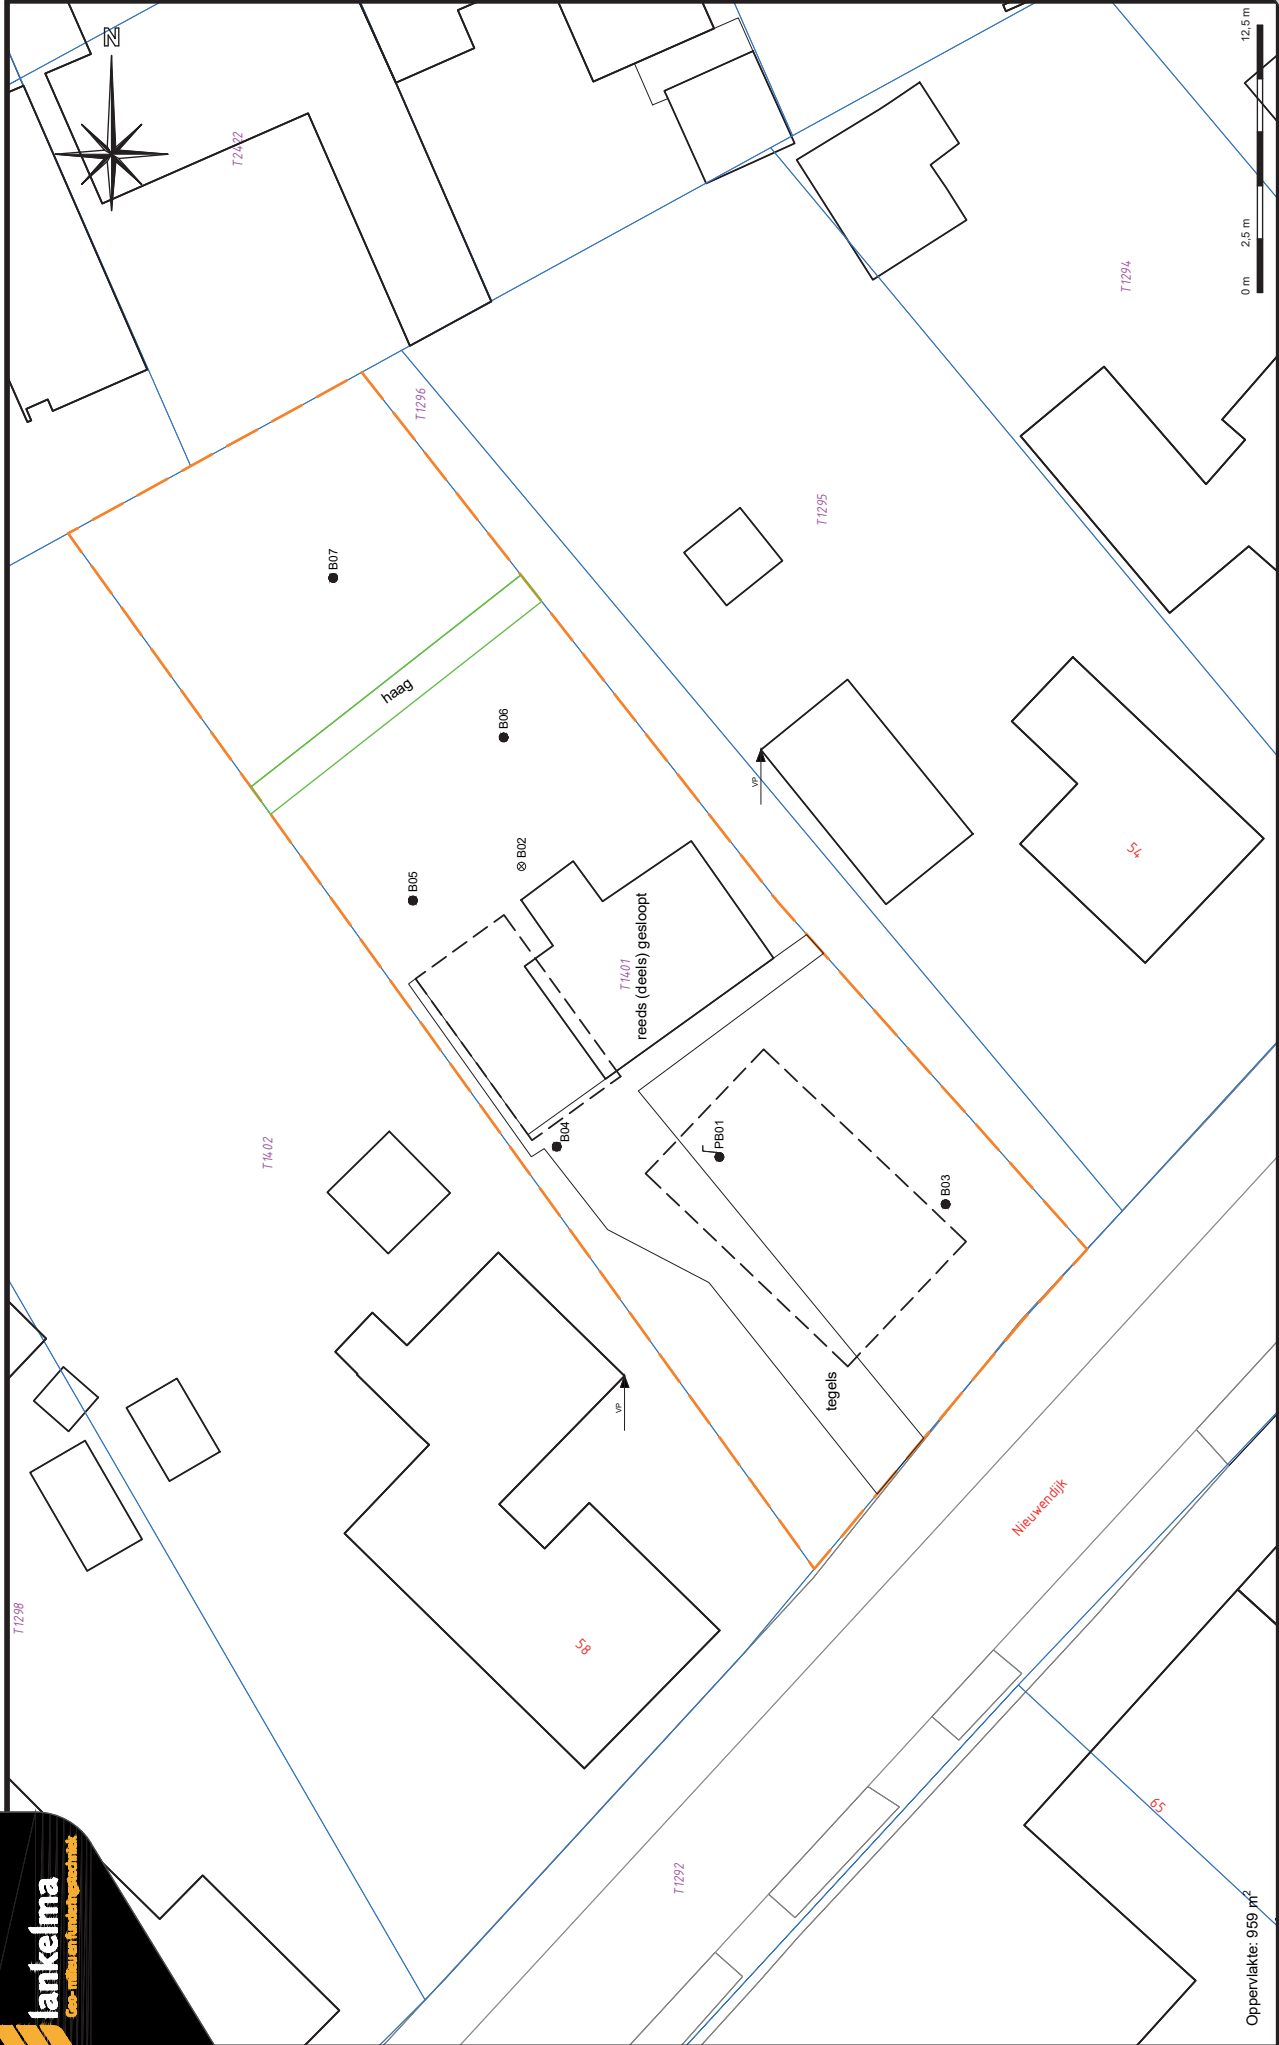
## **Bijlage 2 : Situatietekening met boorlocaties**

De bodem op de locatie bestaat tot de verkende diepte van 3,5 m-mv overwegend uit matig fijn, matig siltig zand. Met name de bovengrond is humushoudend. De situering van de onderzoekslocatie en de geplaatste boringen en peilbuis is opgenomen in bijlage 2. Voor de complete boorbeschrijvingen wordt verwezen naar bijlage 3.

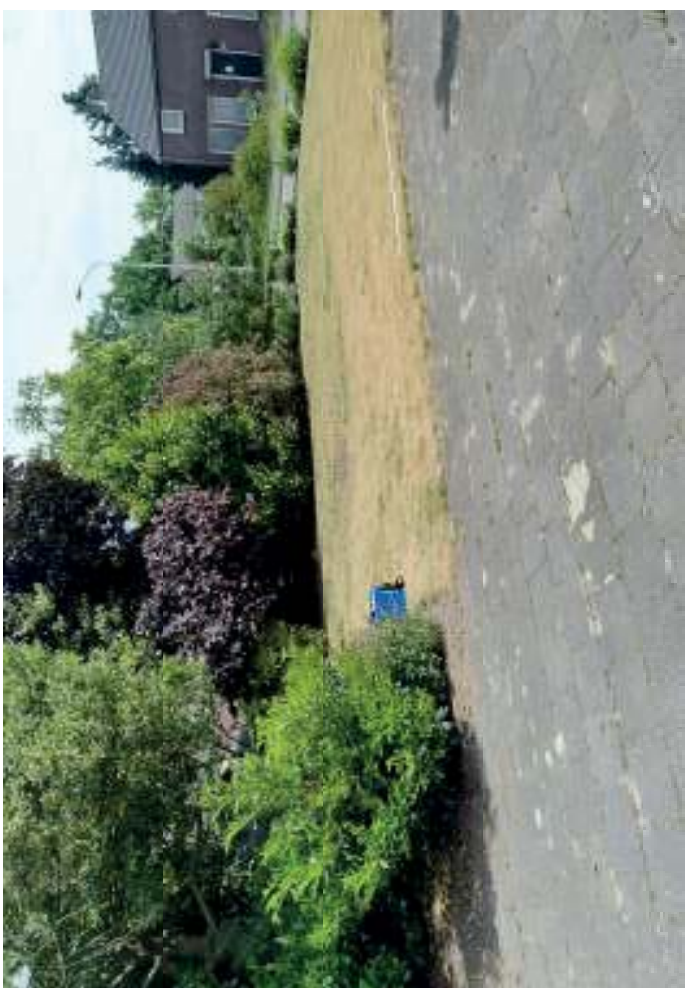
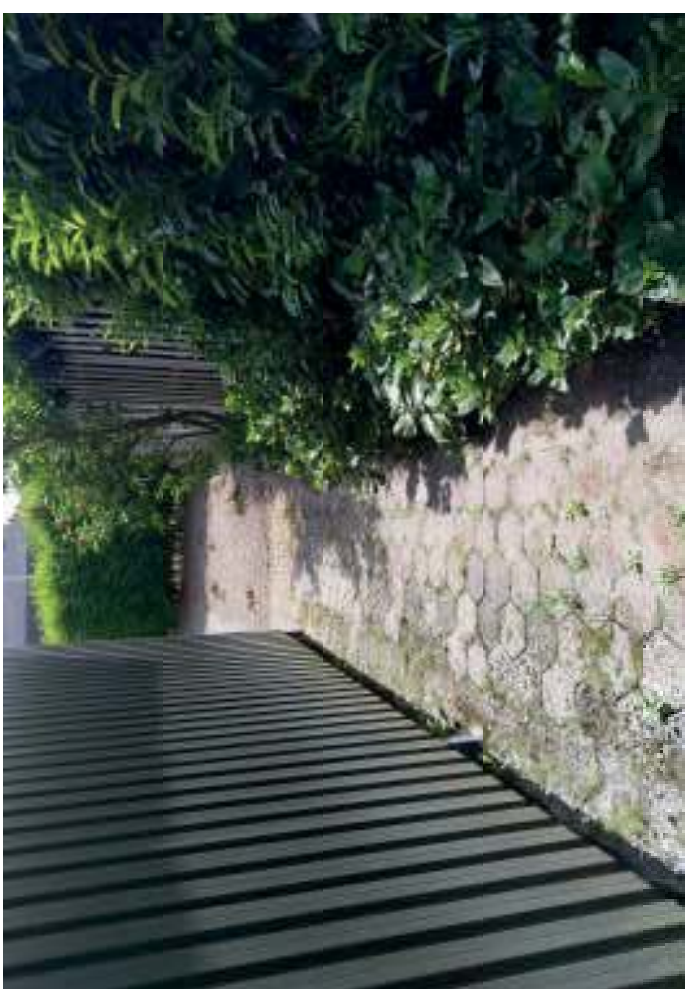
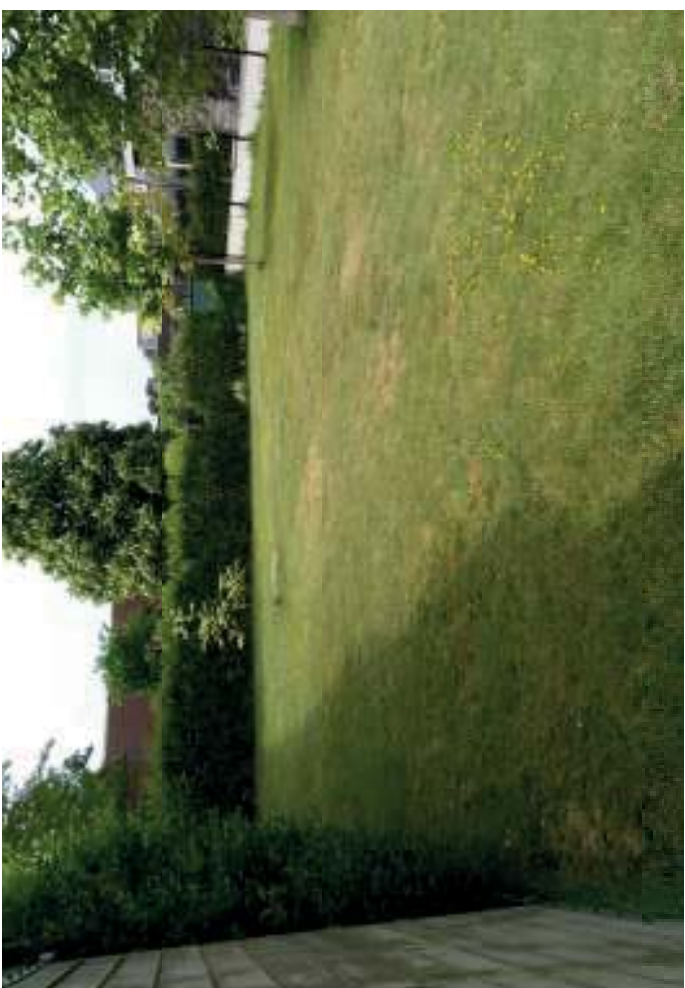
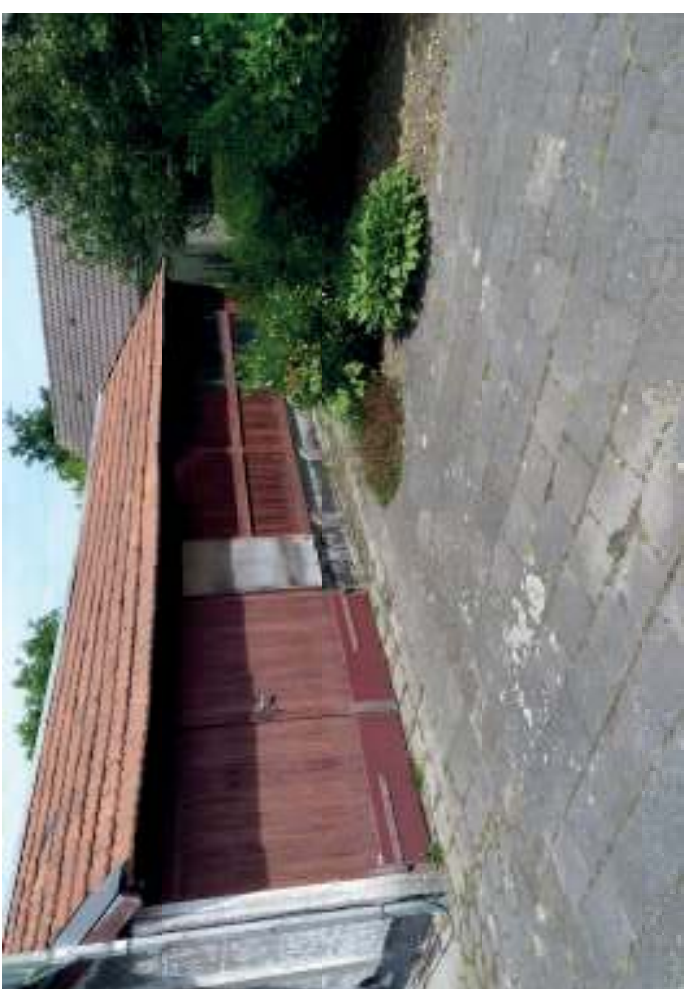
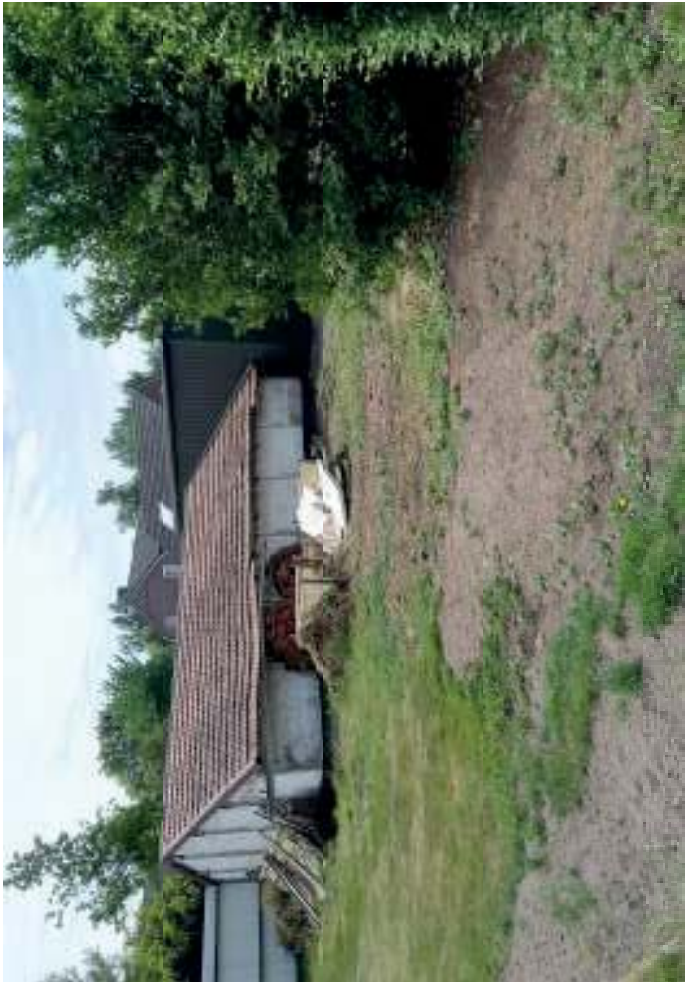
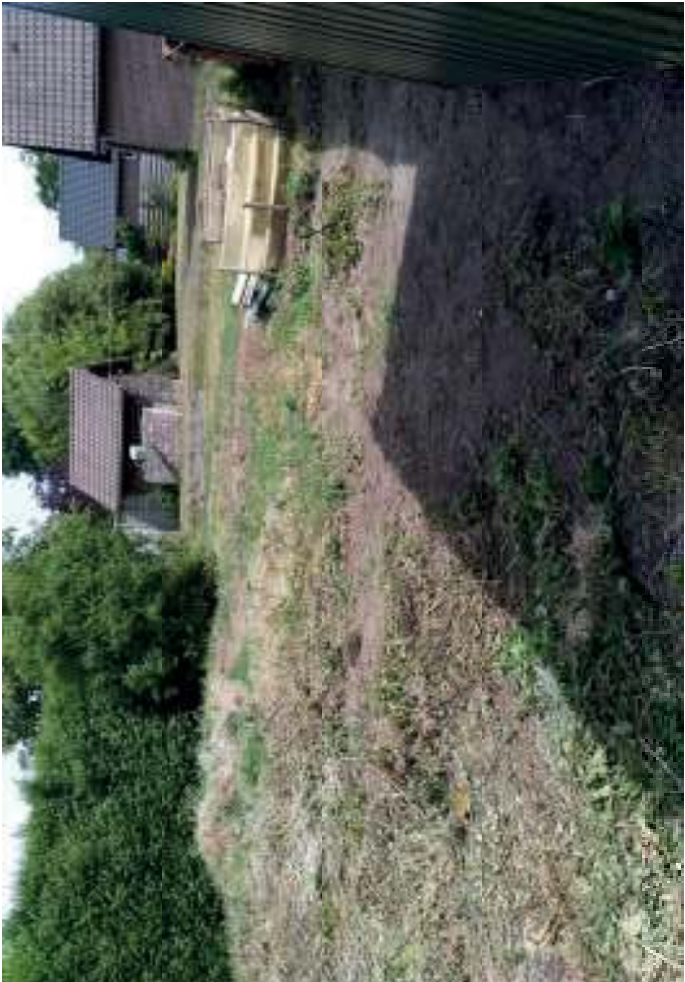
## Bijlage 6 : Fotorapportage

Door een gecertificeerd medewerker van Lankelma Geotechniek Zuid B.V. is een terreininspectie uitgevoerd voorafgaande aan de veldwerkzaamheden. Foto's van de locatie zijn in bijlage 6 toegevoegd. De locatie is daadwerkelijk in gebruik zoals in voorgaande alinea omschreven. Er zijn tijdens de terreininspectie geen bijzonderheden (zoals verdachte plekken, artefacten of bodembeschermende voorzieningen, puin en/of asbest op het maaiveld, asbest beschoeiingen, verzakkingen, verhogingen, verkleuringen, brandplaatsen) geconstateerd, welke een aanwijzing zouden kunnen zijn voor een mogelijke bodemverontreiniging.
