# Verkennd bodemonderzoek Ruiter ong. te Someren

Aeres Milieu Projectnummer : AM22110  
Status rapport : Definitief (versie 1)  
Datum : 18 mei 2022

Opdrachtgever : familie Honings-Lemmens en de heer J. Lemmens  
p/a Beusakker 7a  
5712 MG Someren

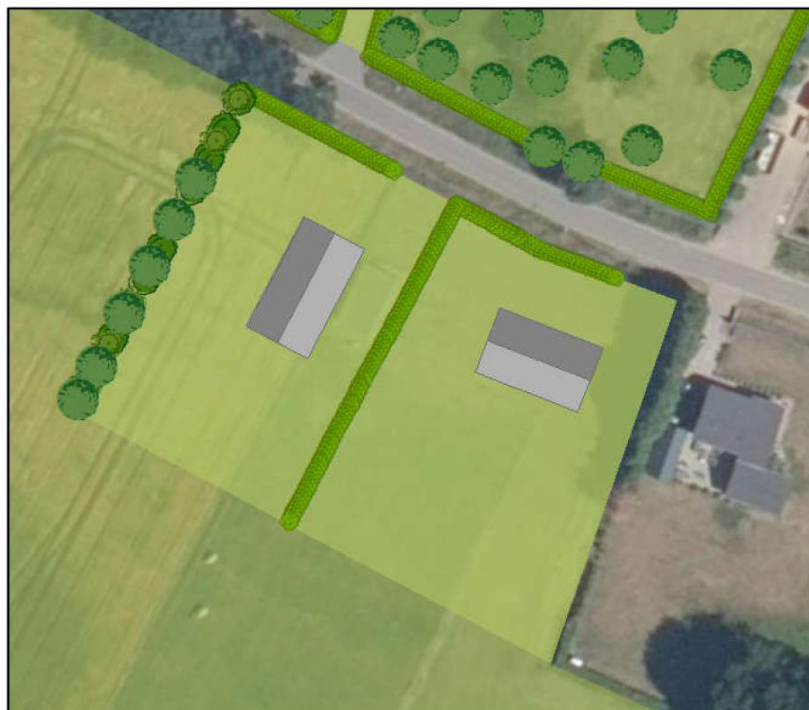
Afbeelding 1: Impressie beoogde situatie (bron: opdrachtgever)

Dit bodemonderzoek is uitgevoerd in verband met beoogde realisatie van twee ruimte-voor-ruimte woningen. In afbeelding 1 is het beoogde plan weergegeven.

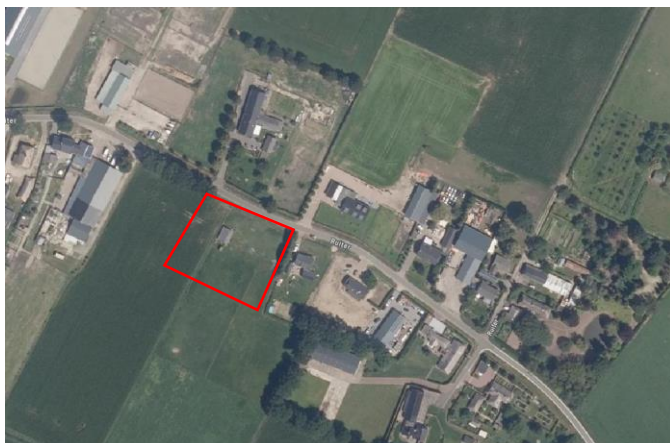
Afbeelding 2: globale begrenzing onderzoekslocatie (bron luchtfoto: pdokviewer)

De onderzoekslocatie ligt in het buitengebied ten zuiden van de kern van Someren. Kadastraal is de locatie bekend als Someren, sectie S, nummers 3020 en 3021 (ged.). De coördinaten volgens het R.D. stelsel zijn  $X = 177.481$  /  $Y = 376.069$ . Zie bijlage 1 voor een topografische en kadastrale kaart. Op onderstaande luchtfoto is de globale begrenzing van de onderzoekslocatie weergegeven.

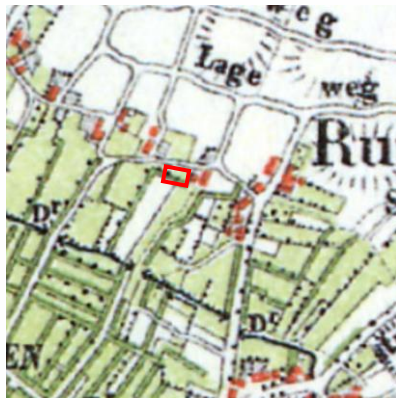
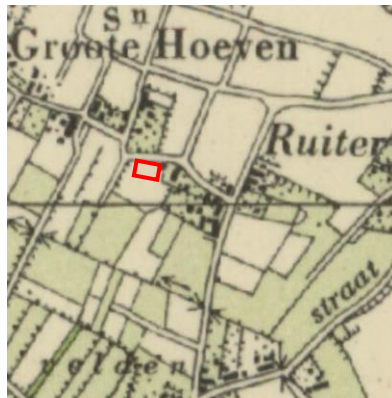
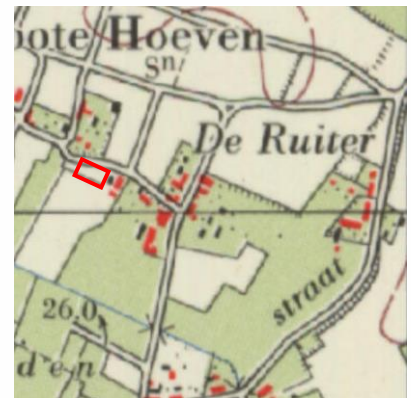
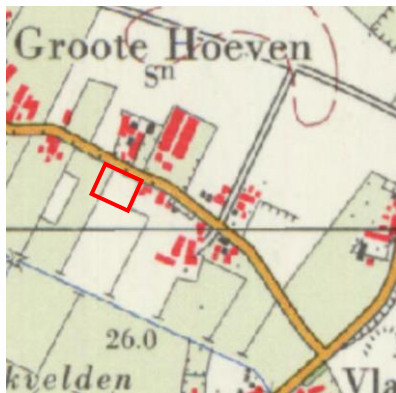
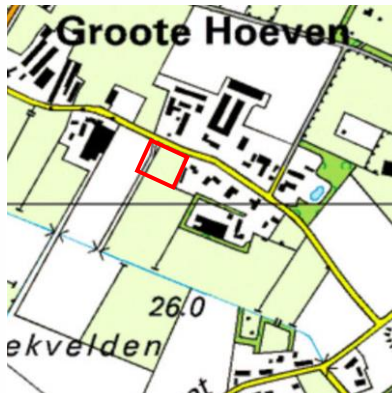
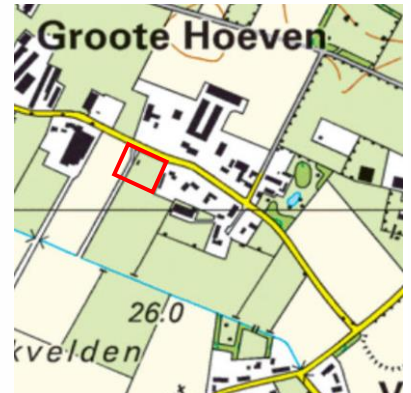
Afbeelding 3: geraadpleegde historische kaarten (bron kaarten: topotijdreis.nl)

In het kader van het vooronderzoek is historisch kaartmateriaal bestudeerd. Uit kaartmateriaal van de geraadpleegde historische kaarten is af te leiden dat de onderzoekslocatie altijd in gebruik is geweest als akkerland of weiland. Op de kaart van 2005 is een sloot waar te nemen. Tussen 2005 en 2010 is de bestaande paardenstal gerealiseerd.

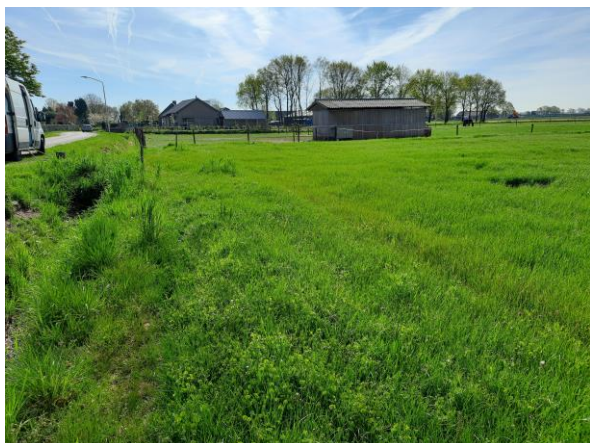
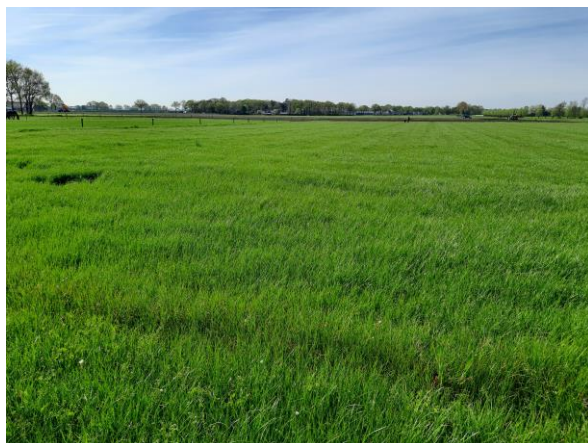
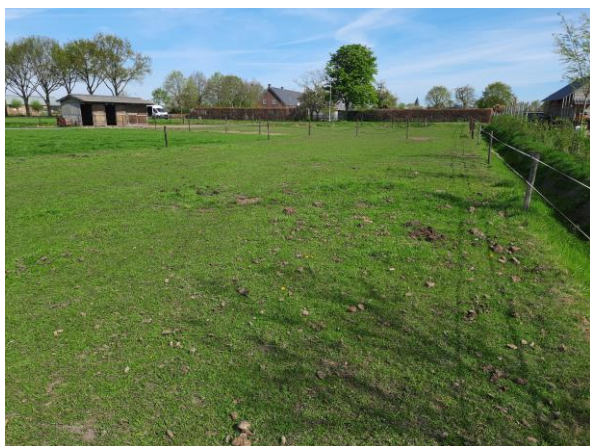
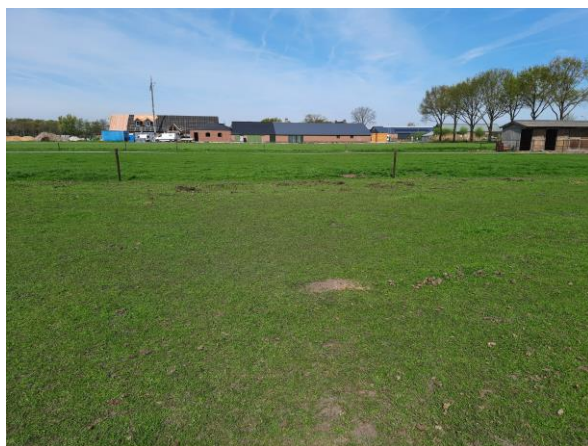
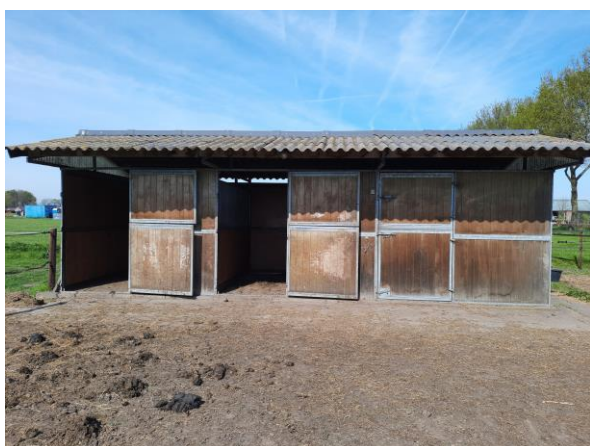
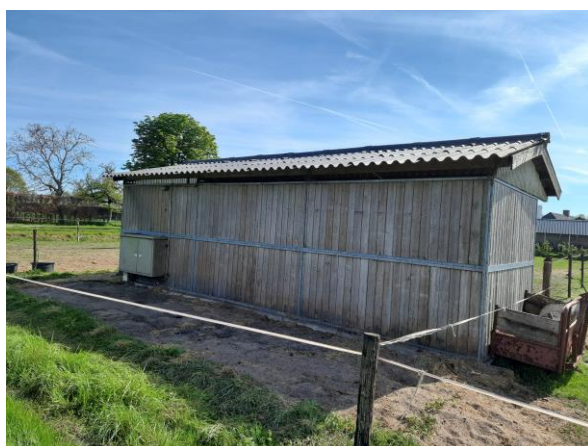
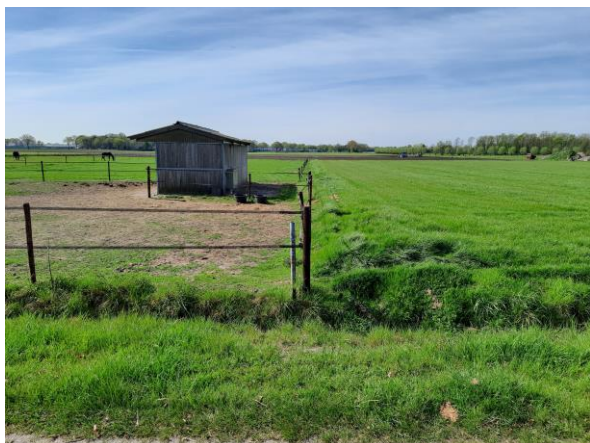
Foto's onderzoekslocatie

Op 19 april 2022 is een veldinspectie uitgevoerd. Hierbij is gelet op het terreingebruik en de aanwezigheid van ondergrondse tanks, stookplaatsen, (half)verhardingslagen, ophogingen, storthopen, dempingen, afgravingen en asbestverdacht materiaal op het terrein. Een fotoreportage van de onderzoekslocatie is opgenomen in bijlage 2.

De onderzoekslocatie bestaat uit grasland en is in gebruik als paardenweide. Binnen de onderzoekslocatie ligt een paardenstal. De stal is voorzien van een golfplaten dak. Gelet op het bouwperiode van de stal (periode 2005-2010) bestaat er geen aanleiding om te vermoeden dat de platen asbesthoudend zijn.

De op de locatie aanwezige sloot is medio 2021 gedempt met grond van de locatie (gebiedseigen grond).

Er zijn geen waarnemingen gedaan die wijzen op de aanwezigheid van bodemverontreinigingen of bronnen van verontreinigingen. Tijdens de veldinspectie is op het terrein geen asbestverdacht materiaal aangetroffen.

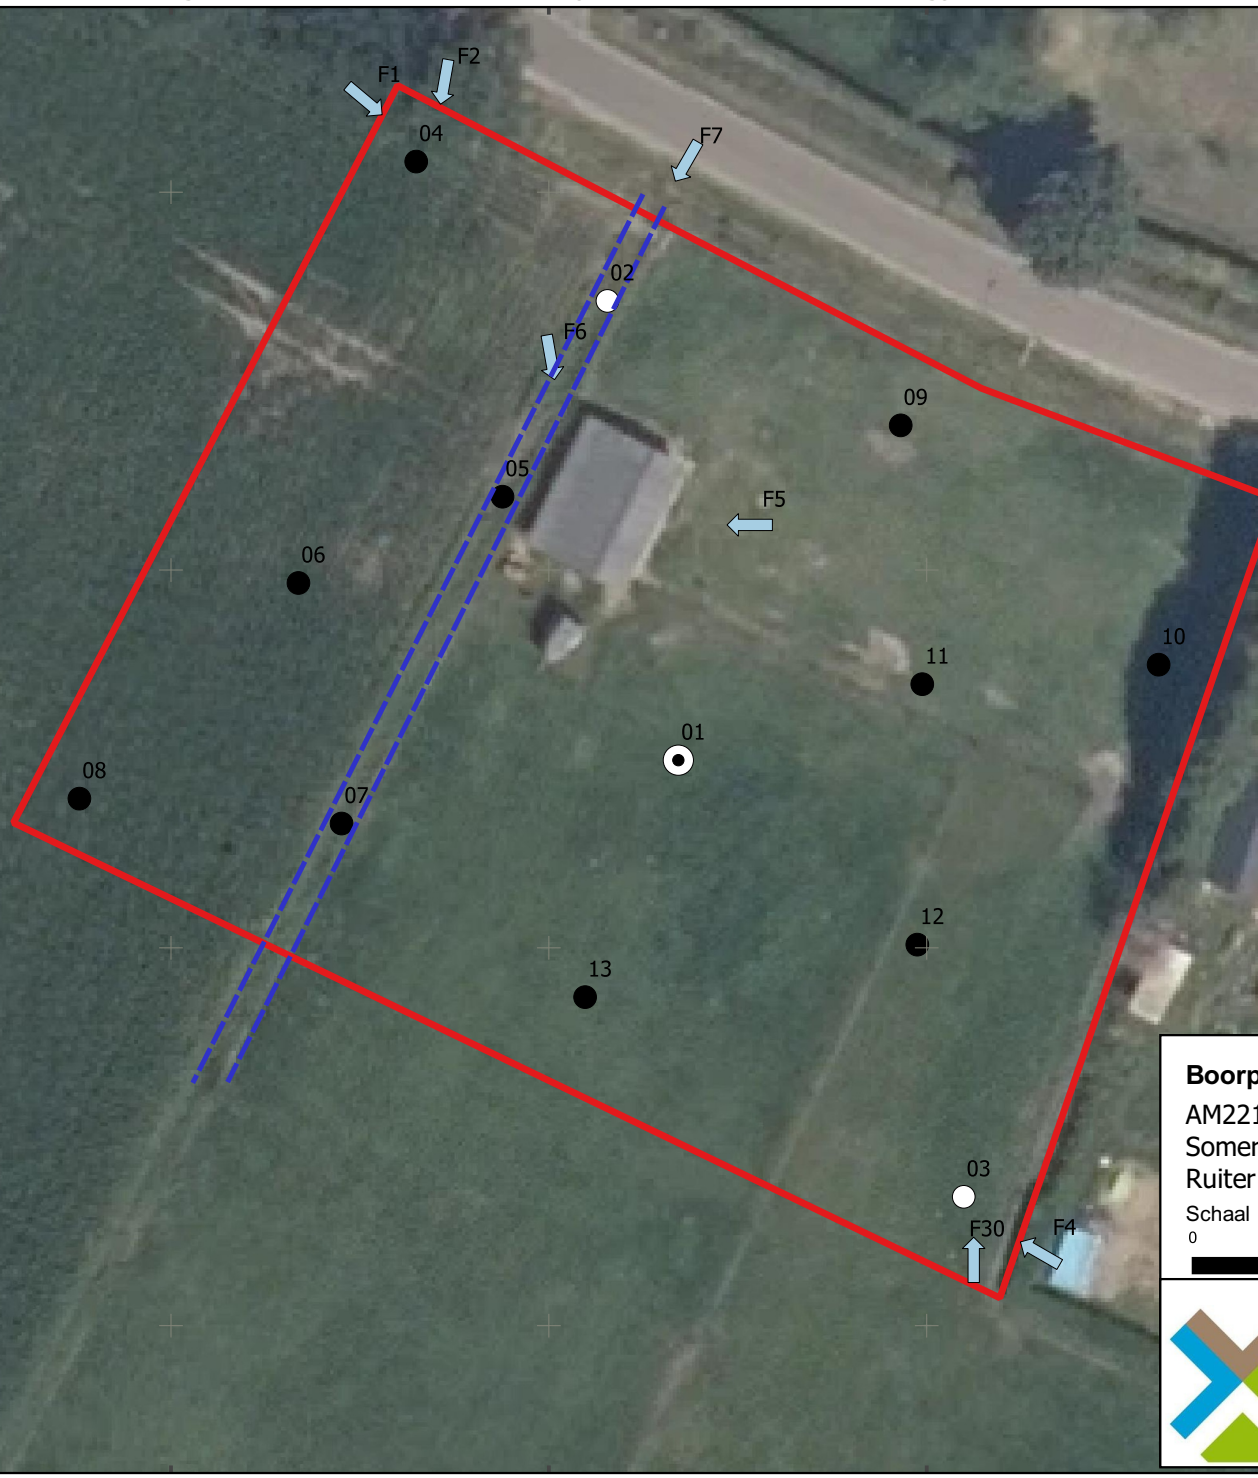
**Boorpuntenkaart (A4)**  
AM22110  
Somer  
Ruiter  
Schaal 1:500

De boringen zijn verricht met behulp van de Edelmanboor (Ø 7 of 10 cm). De boringen zijn verdeeld over de onderzoekslocatie geplaatst. Zie voor de boorpuntlocaties bijlage 3.

Gebaseerd op de diepte en stroming van het freatisch grondwater is een boring afgewerkt met een peilbuis. Deze is centraal op de onderzoekslocatie geplaatst, ter plaatse van boorpunt 1. De bovenkant van het peilbuisfilter is onder de aangetroffen grondwaterstand geplaatst. Tijdens de installatie van de peilbuis is geen werkwater gebruikt.

In het voormalige sloottraject zijn drie boringen geplaatst (boringen 2, 5 en 7) voor een zintuiglijke beoordeling van de grond.

gedempte sloot
