# **VERKENNEND BODEMONDERZOEK**

**Conform NEN 5740**

**Hoeksestraat ong., Someren**

Rapportnummer : 222-SHo10-vo-v1

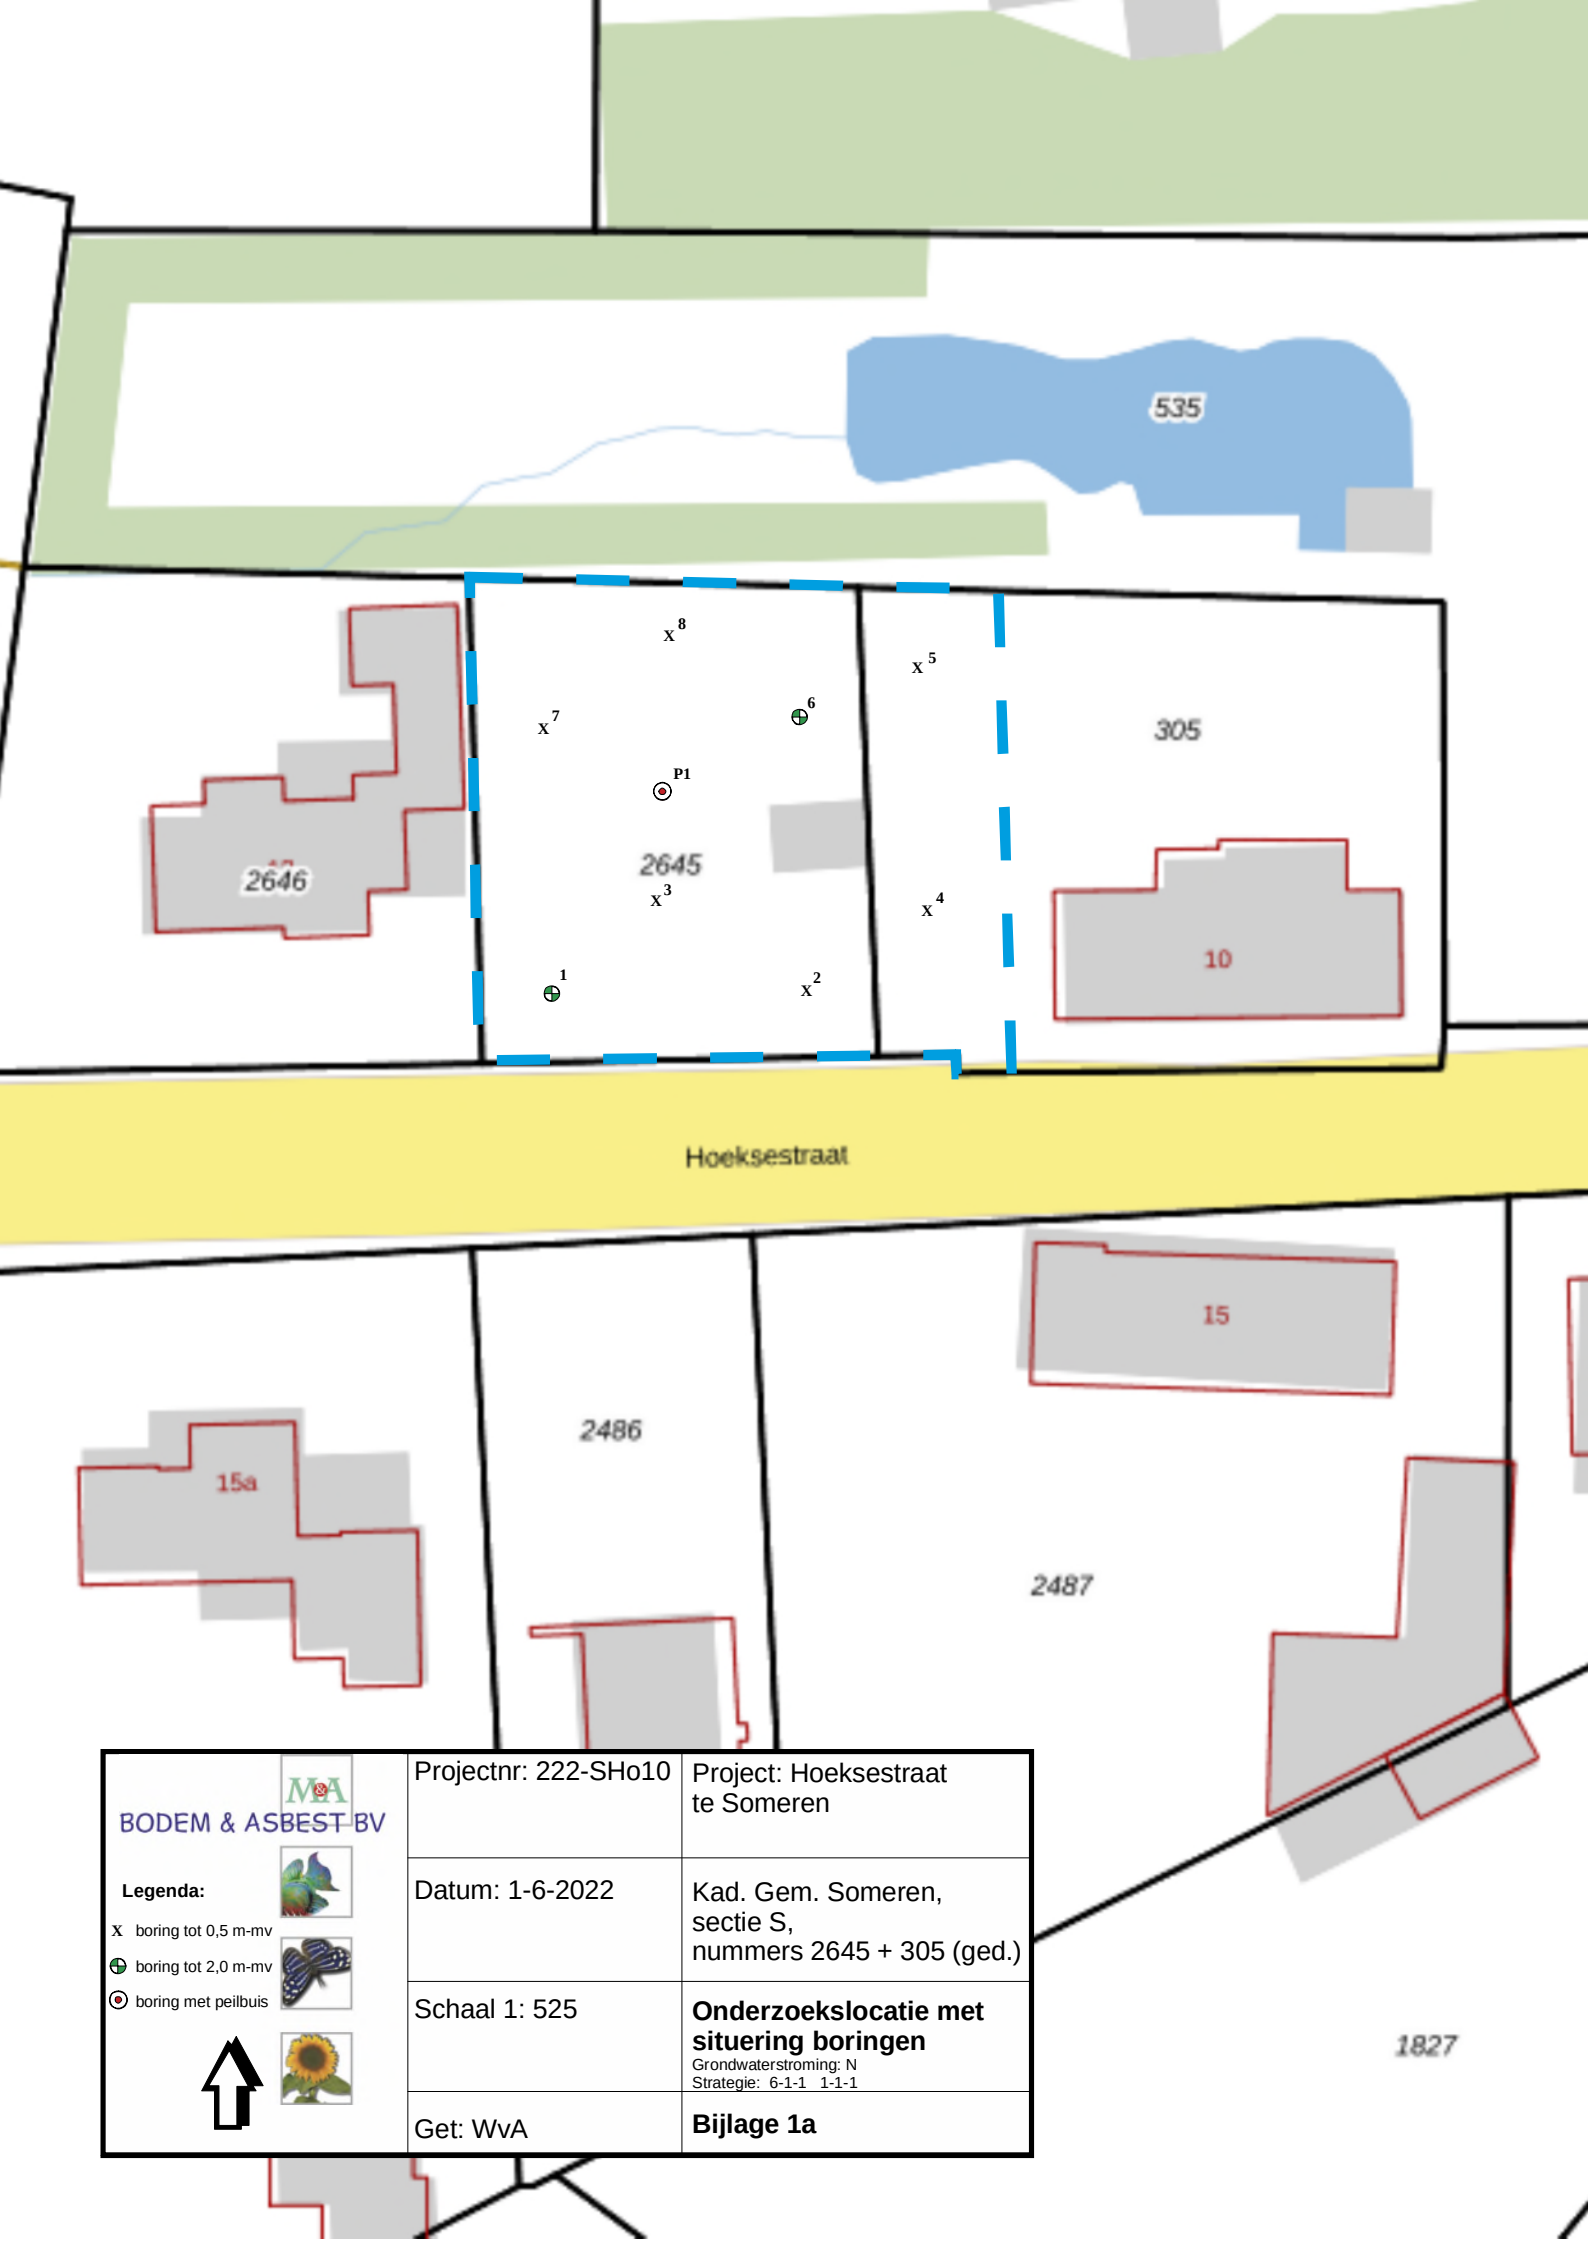
| <div><br/><b>BODEM &amp; ASBEST BV</b></div> <div><b>Legenda:</b><br/>X boring tot 0,5 m-mv<br/> boring tot 2,0 m-mv<br/> boring met peilbuis<br/></div> | Projectnr: 222-SHo10 | Project: Hoeksestraat te Someren |
| | Datum: 1-6-2022 | Kad. Gem. Someren, sectie S, nummers 2645 + 305 (ged.) |

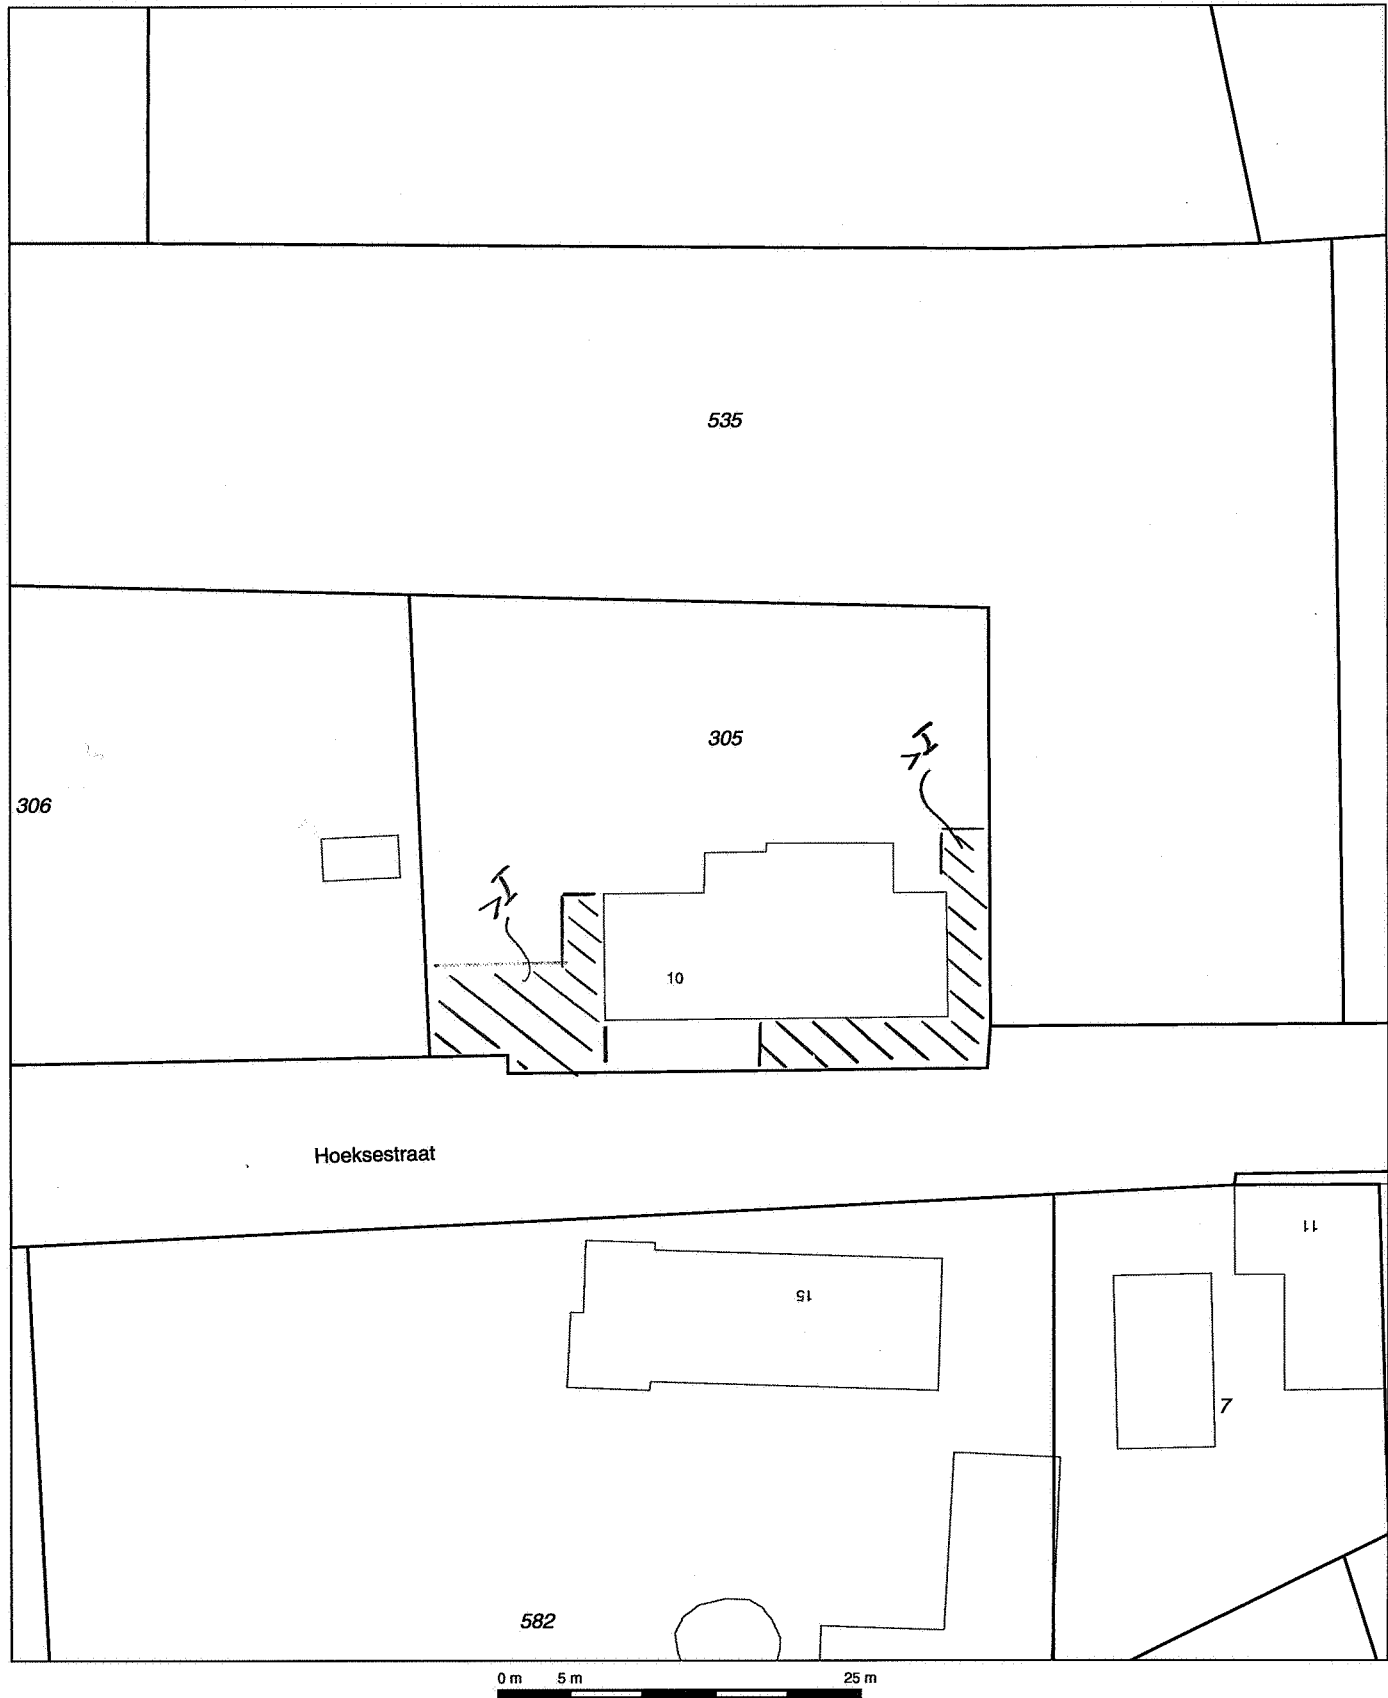
**Bijlage 1c : Tekening saneringscontour  
Hoeksestraat 10 uit 2006**

Voor het perceel Hoeksestraat 10 is een nader onderzoek bekend door Arcadis (nr. 110501/ZF5/495/200978, d.d. 5-10-2005). Hierbij zijn zinkassen aangetroffen op het perceel. Zie bijlage 1c voor de saneringscontour. In de bovengrond was koper en zink sterk verontreinigd en lood matig verontreinigd. In totaal was een hoeveelheid van 105 m<sup>3</sup> grond sterk verontreinigd. Deze is in 2006 gesaneerd. Hiervan is een BUS-melding van 7-9-2006 bekend en een beschikking van een saneringsevaluatie van 14-6-2007.

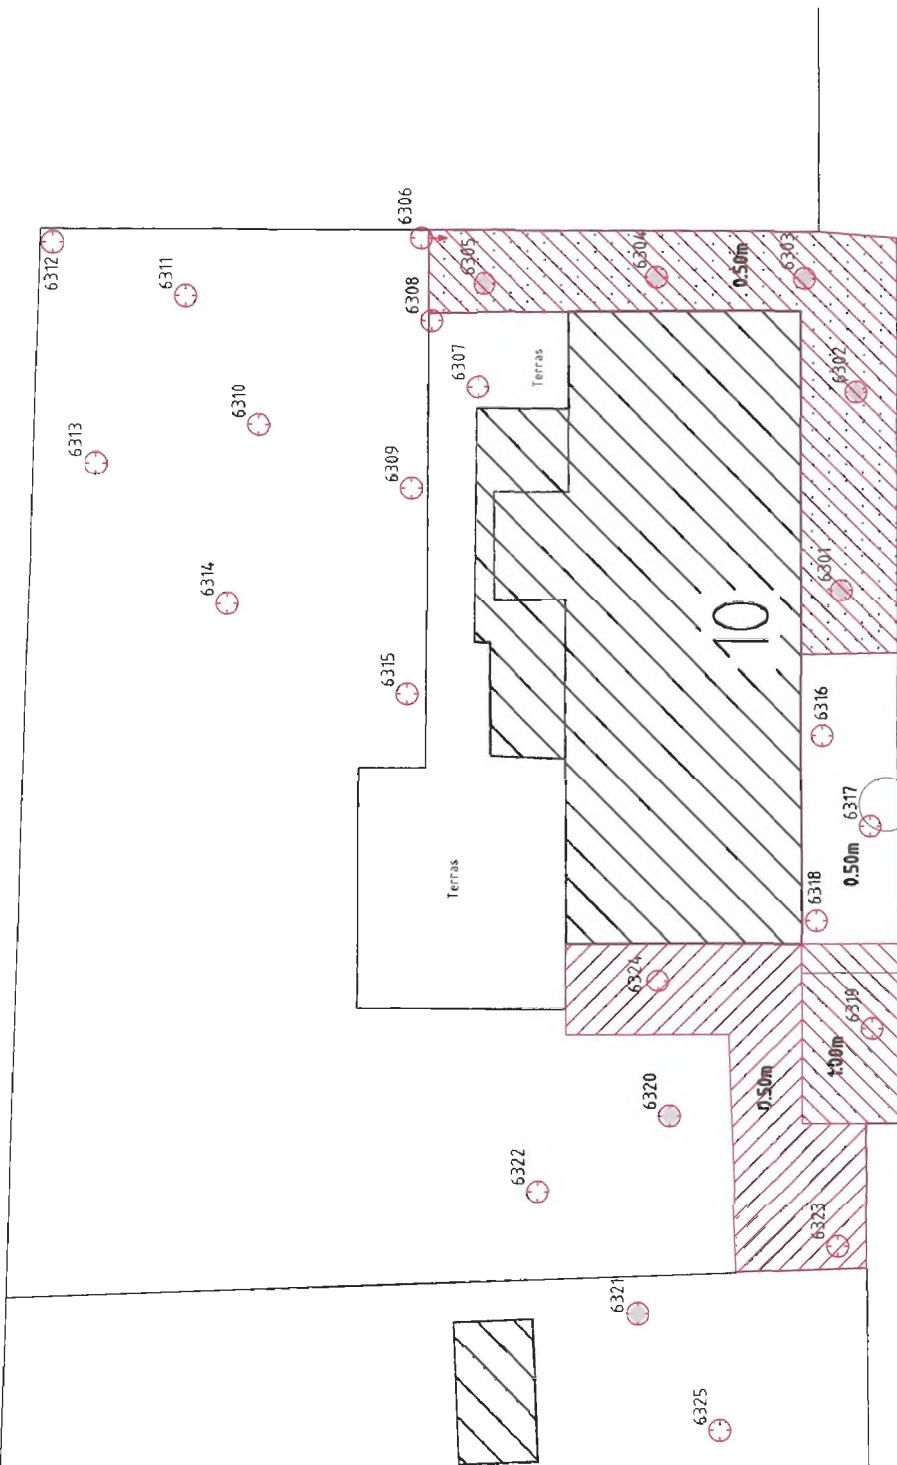
Situering gebouwen

Situering vermoedelijke vroegere laag met zinkassen

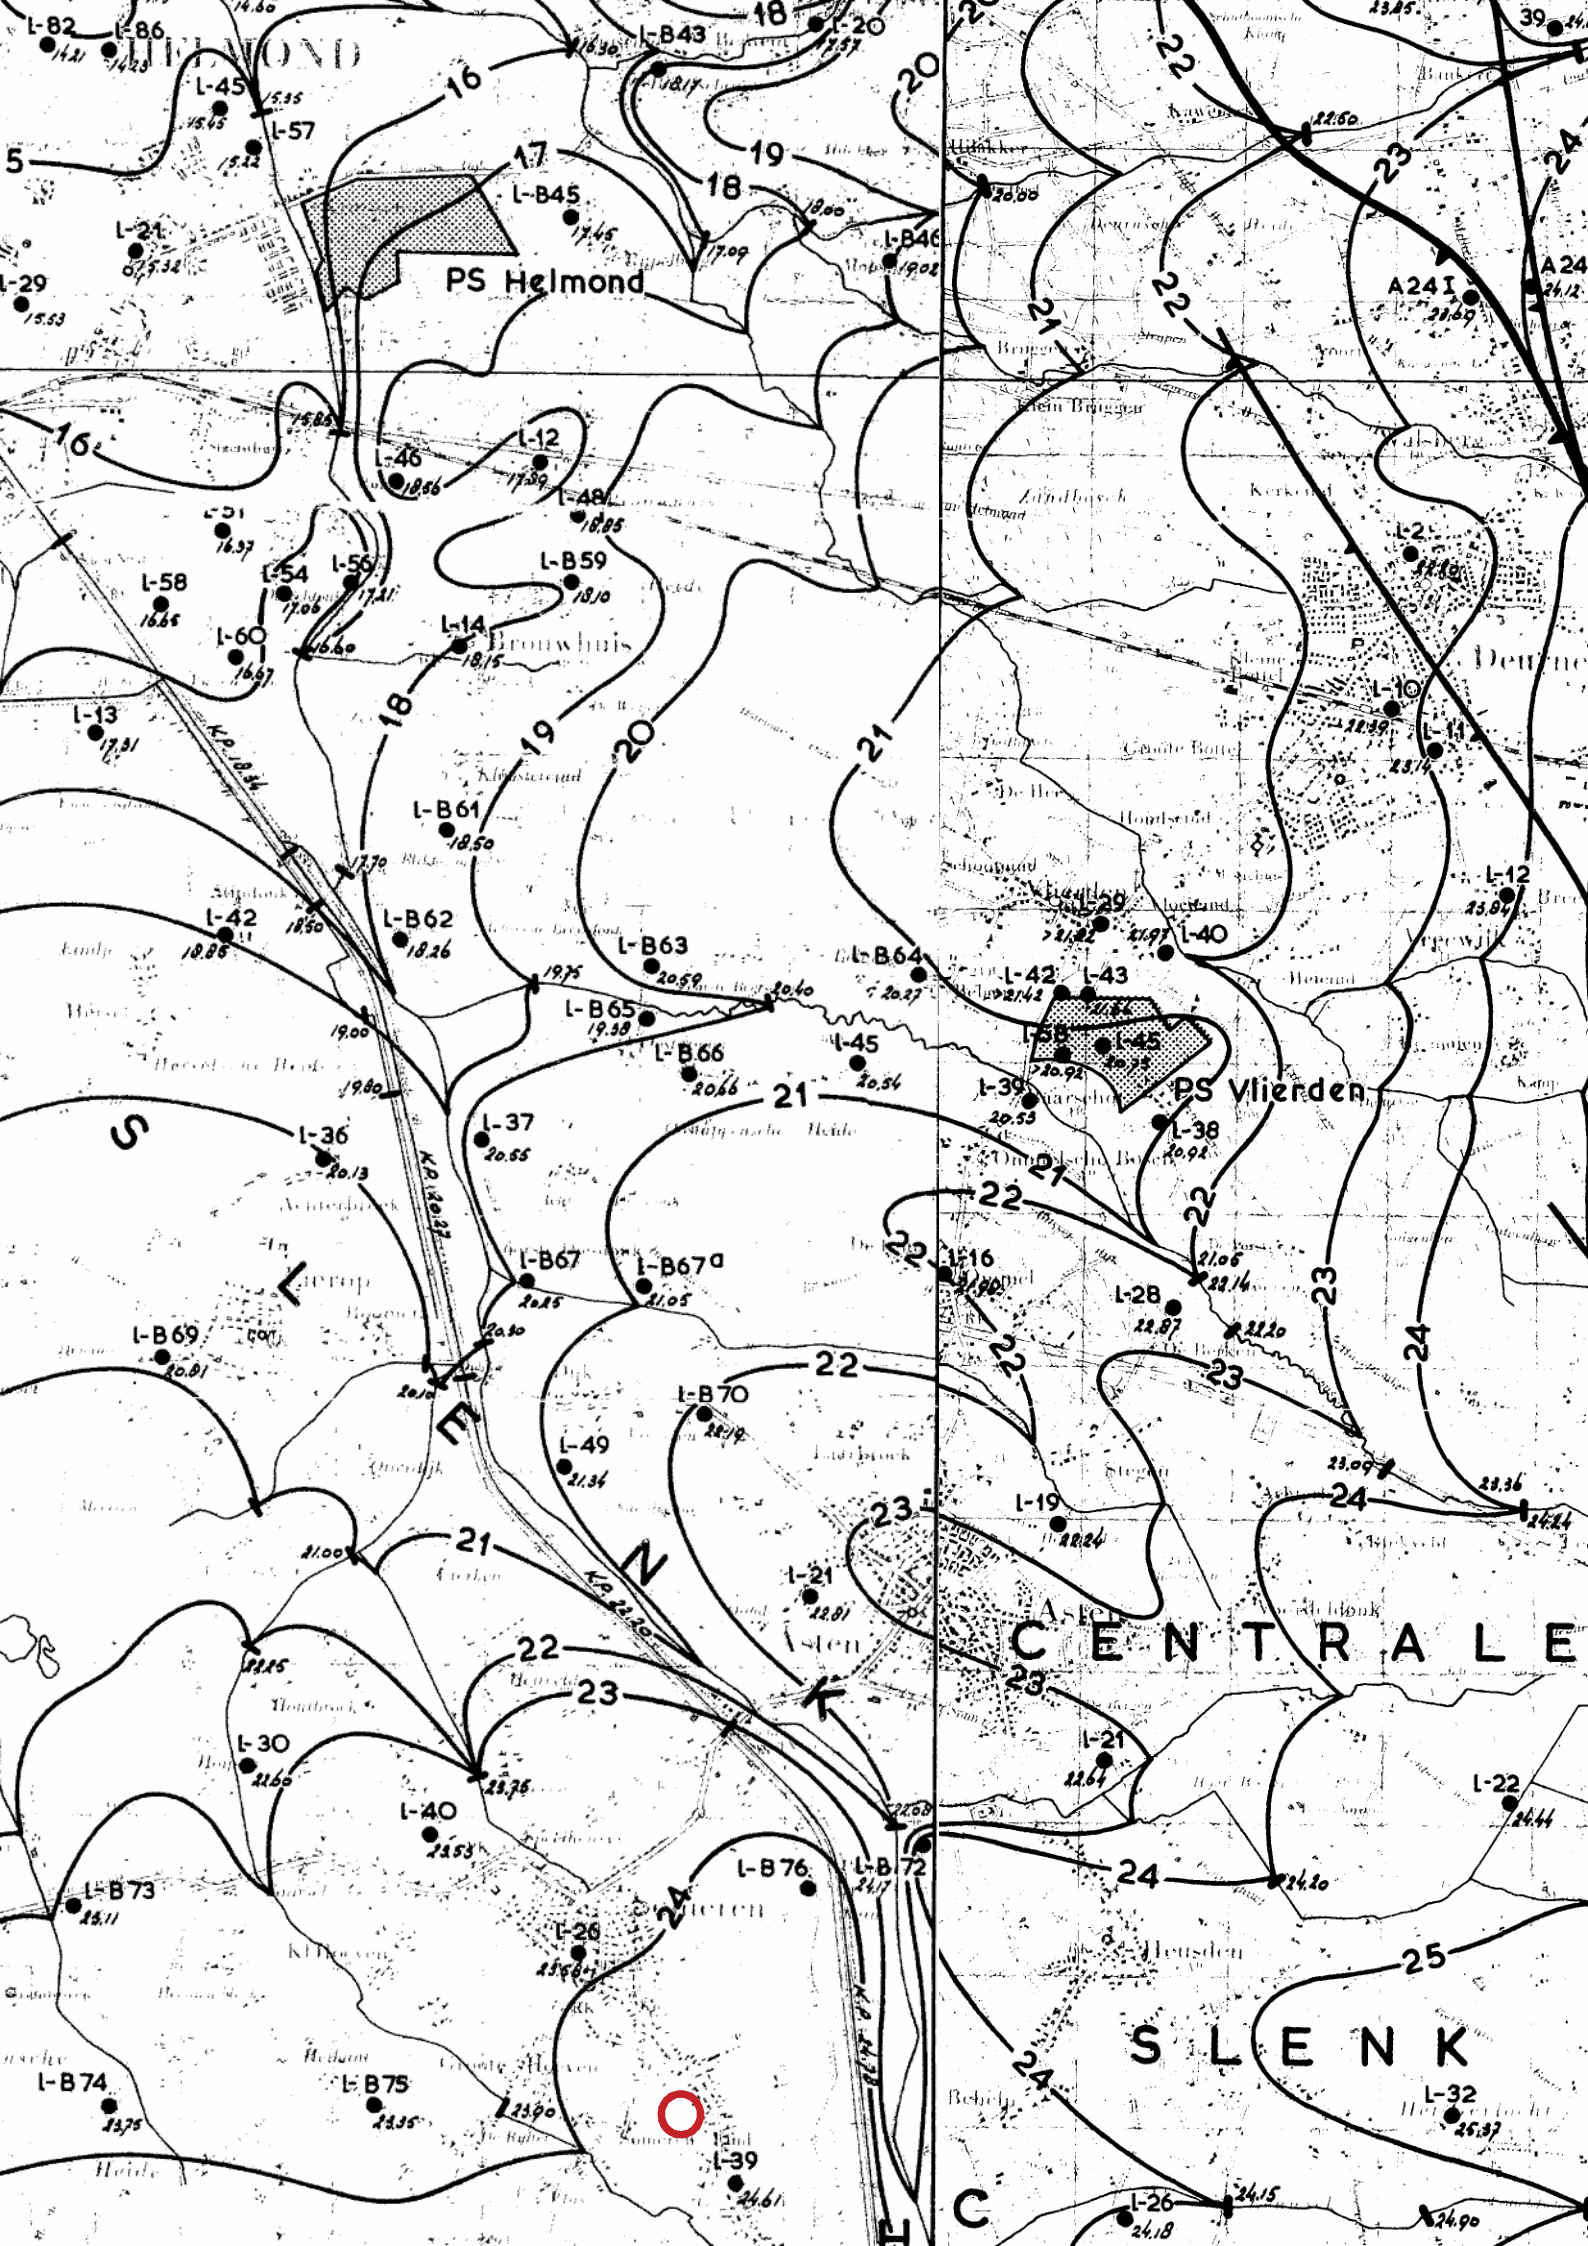
## **Bijlage 2 : Isohyps**

De grondwaterspiegel van het freatische grondwater bevindt zich op ca. 24 meter boven NAP. De grondwaterstromingsrichting is westelijk.

Deze gegevens zijn ontleend aan de door TNO samengestelde grondwaterkaart van Nederland (kaart 57 oost, kaartblad 57F). Op de tekening in bijlage 2 zijn de isohypsen van de omgeving van de onderzoekslocatie weergegeven.

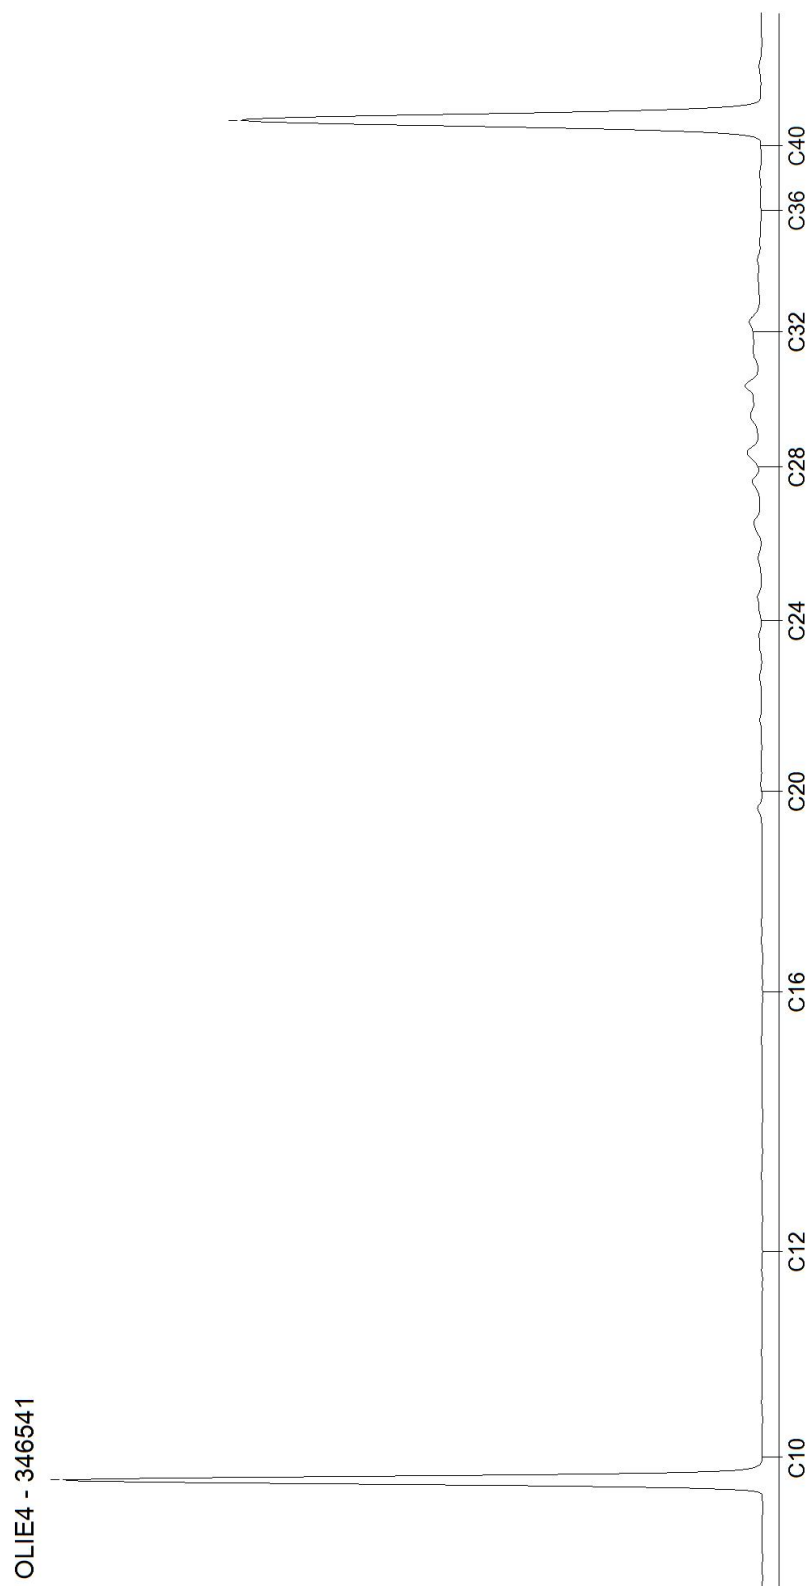
CHROMATOGRAM for Order No. 1161878, Analysis No. 346541, created at 09.06.2022 09:31:48

**Monster beschrijving: MIX(1.1 + 2.1 + 3.1 + 4.1 + 5.1 + 6.1 + 7.1 + 8.1)**

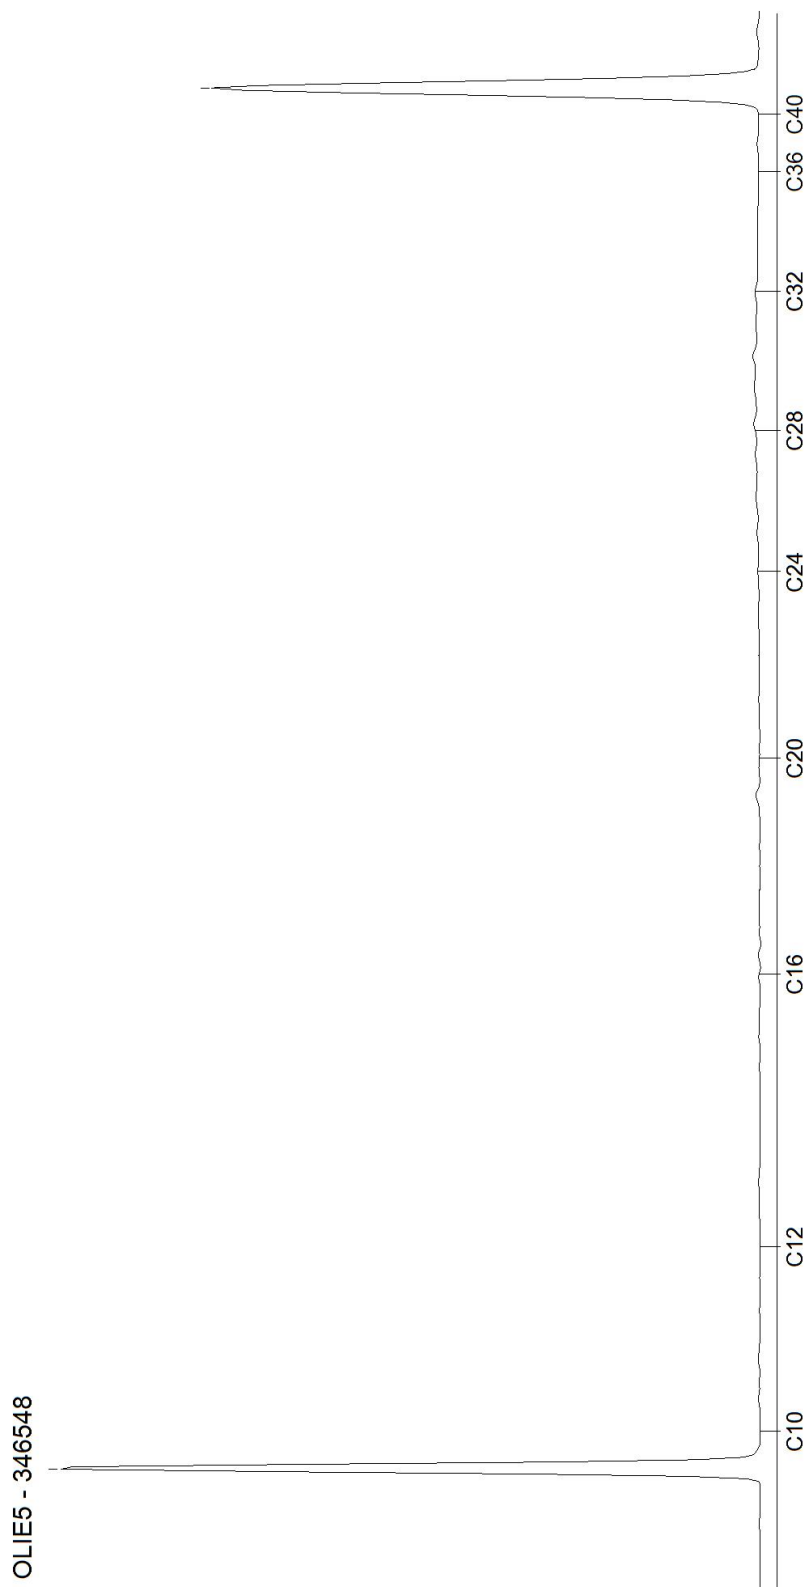
CHROMATOGRAM for Order No. 1161878, Analysis No. 346548, created at 08.06.2022 11:56:11

**Monster beschrijving: MIX(1.2 + 1.3 + 1.4 + 6.2 + 6.3 + 6.4)**

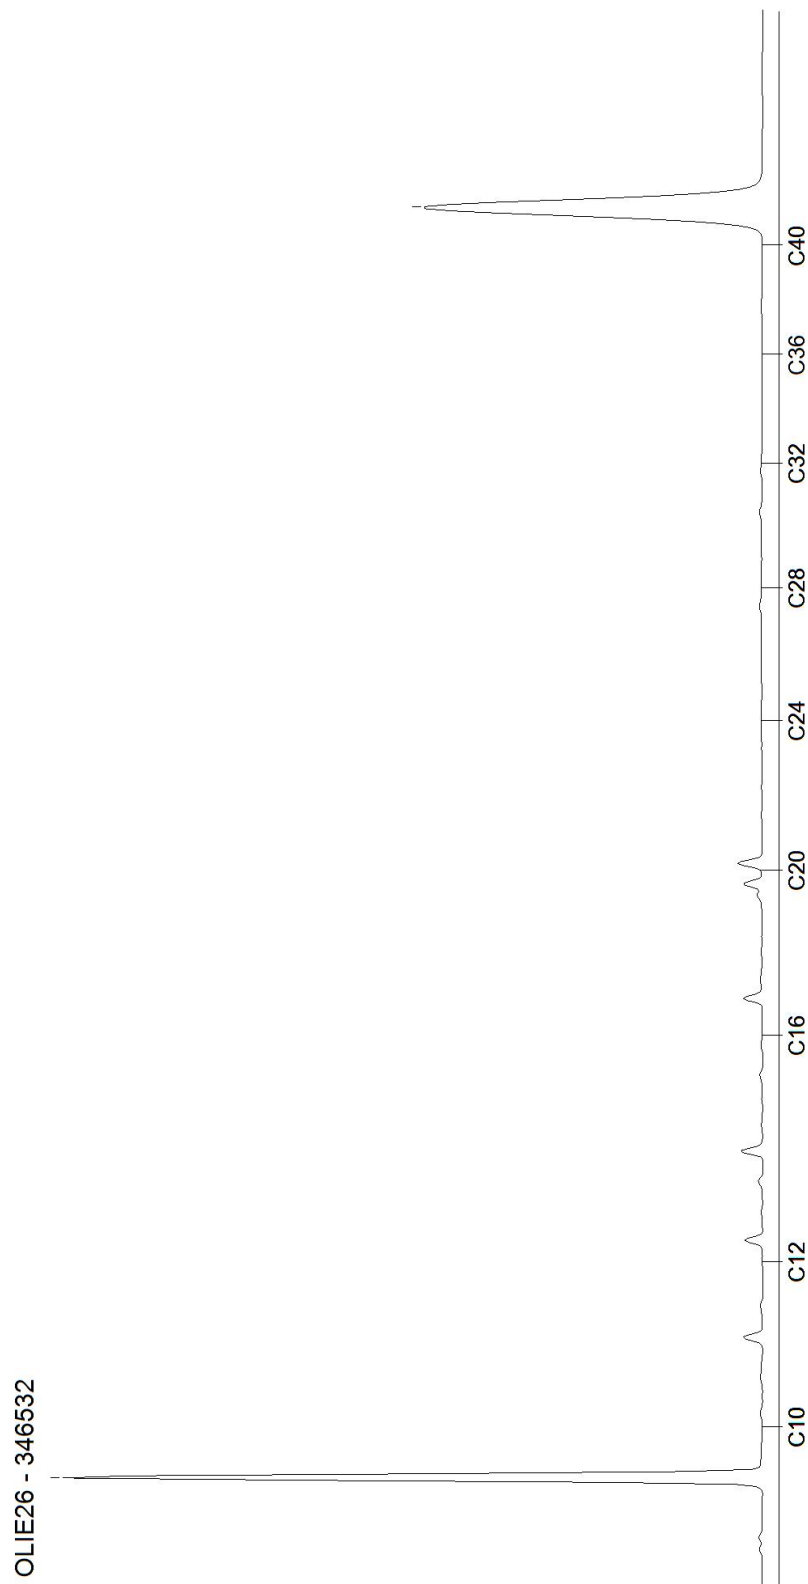
CHROMATOGRAM for Order No. 1161877, Analysis No. 346532, created at 09.06.2022 07:01:41

**Monster beschrijving: P1, grondwater**
