# **VERKENNEND BODEMONDERZOEK**

**Conform NEN 5740**

**Hoeksestraat ong., Someren**

Rapportnummer : 222-SHo10-vo-v1

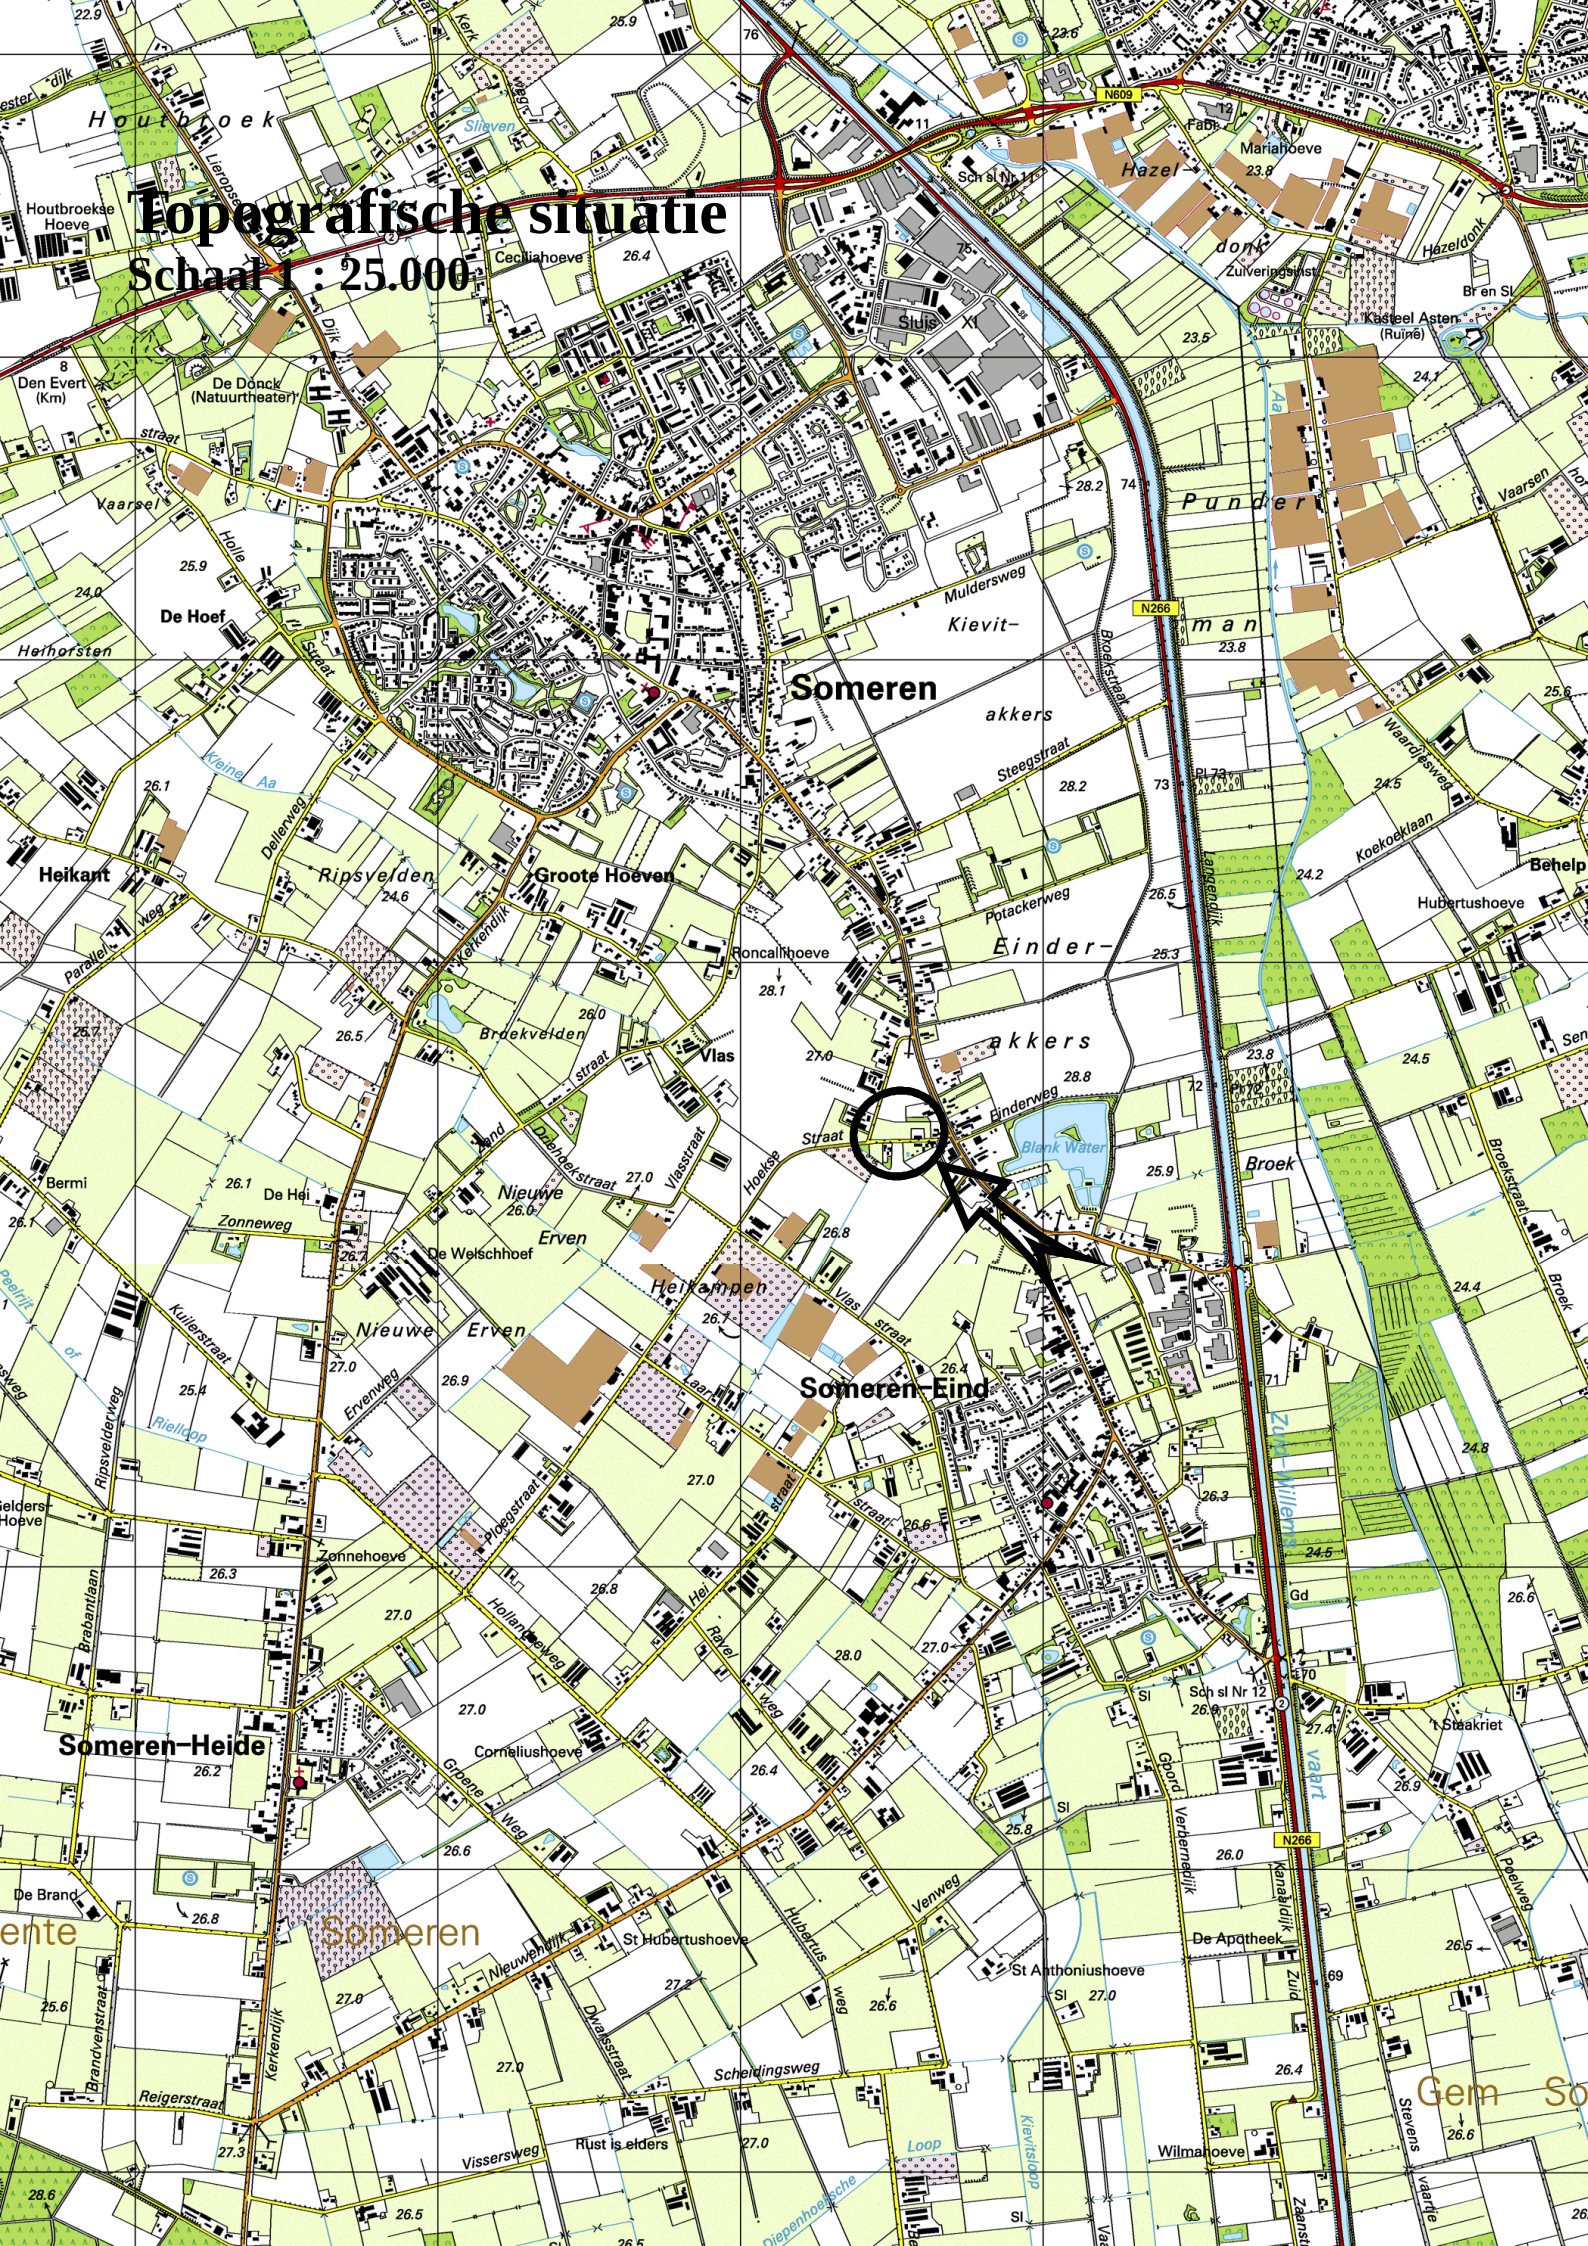
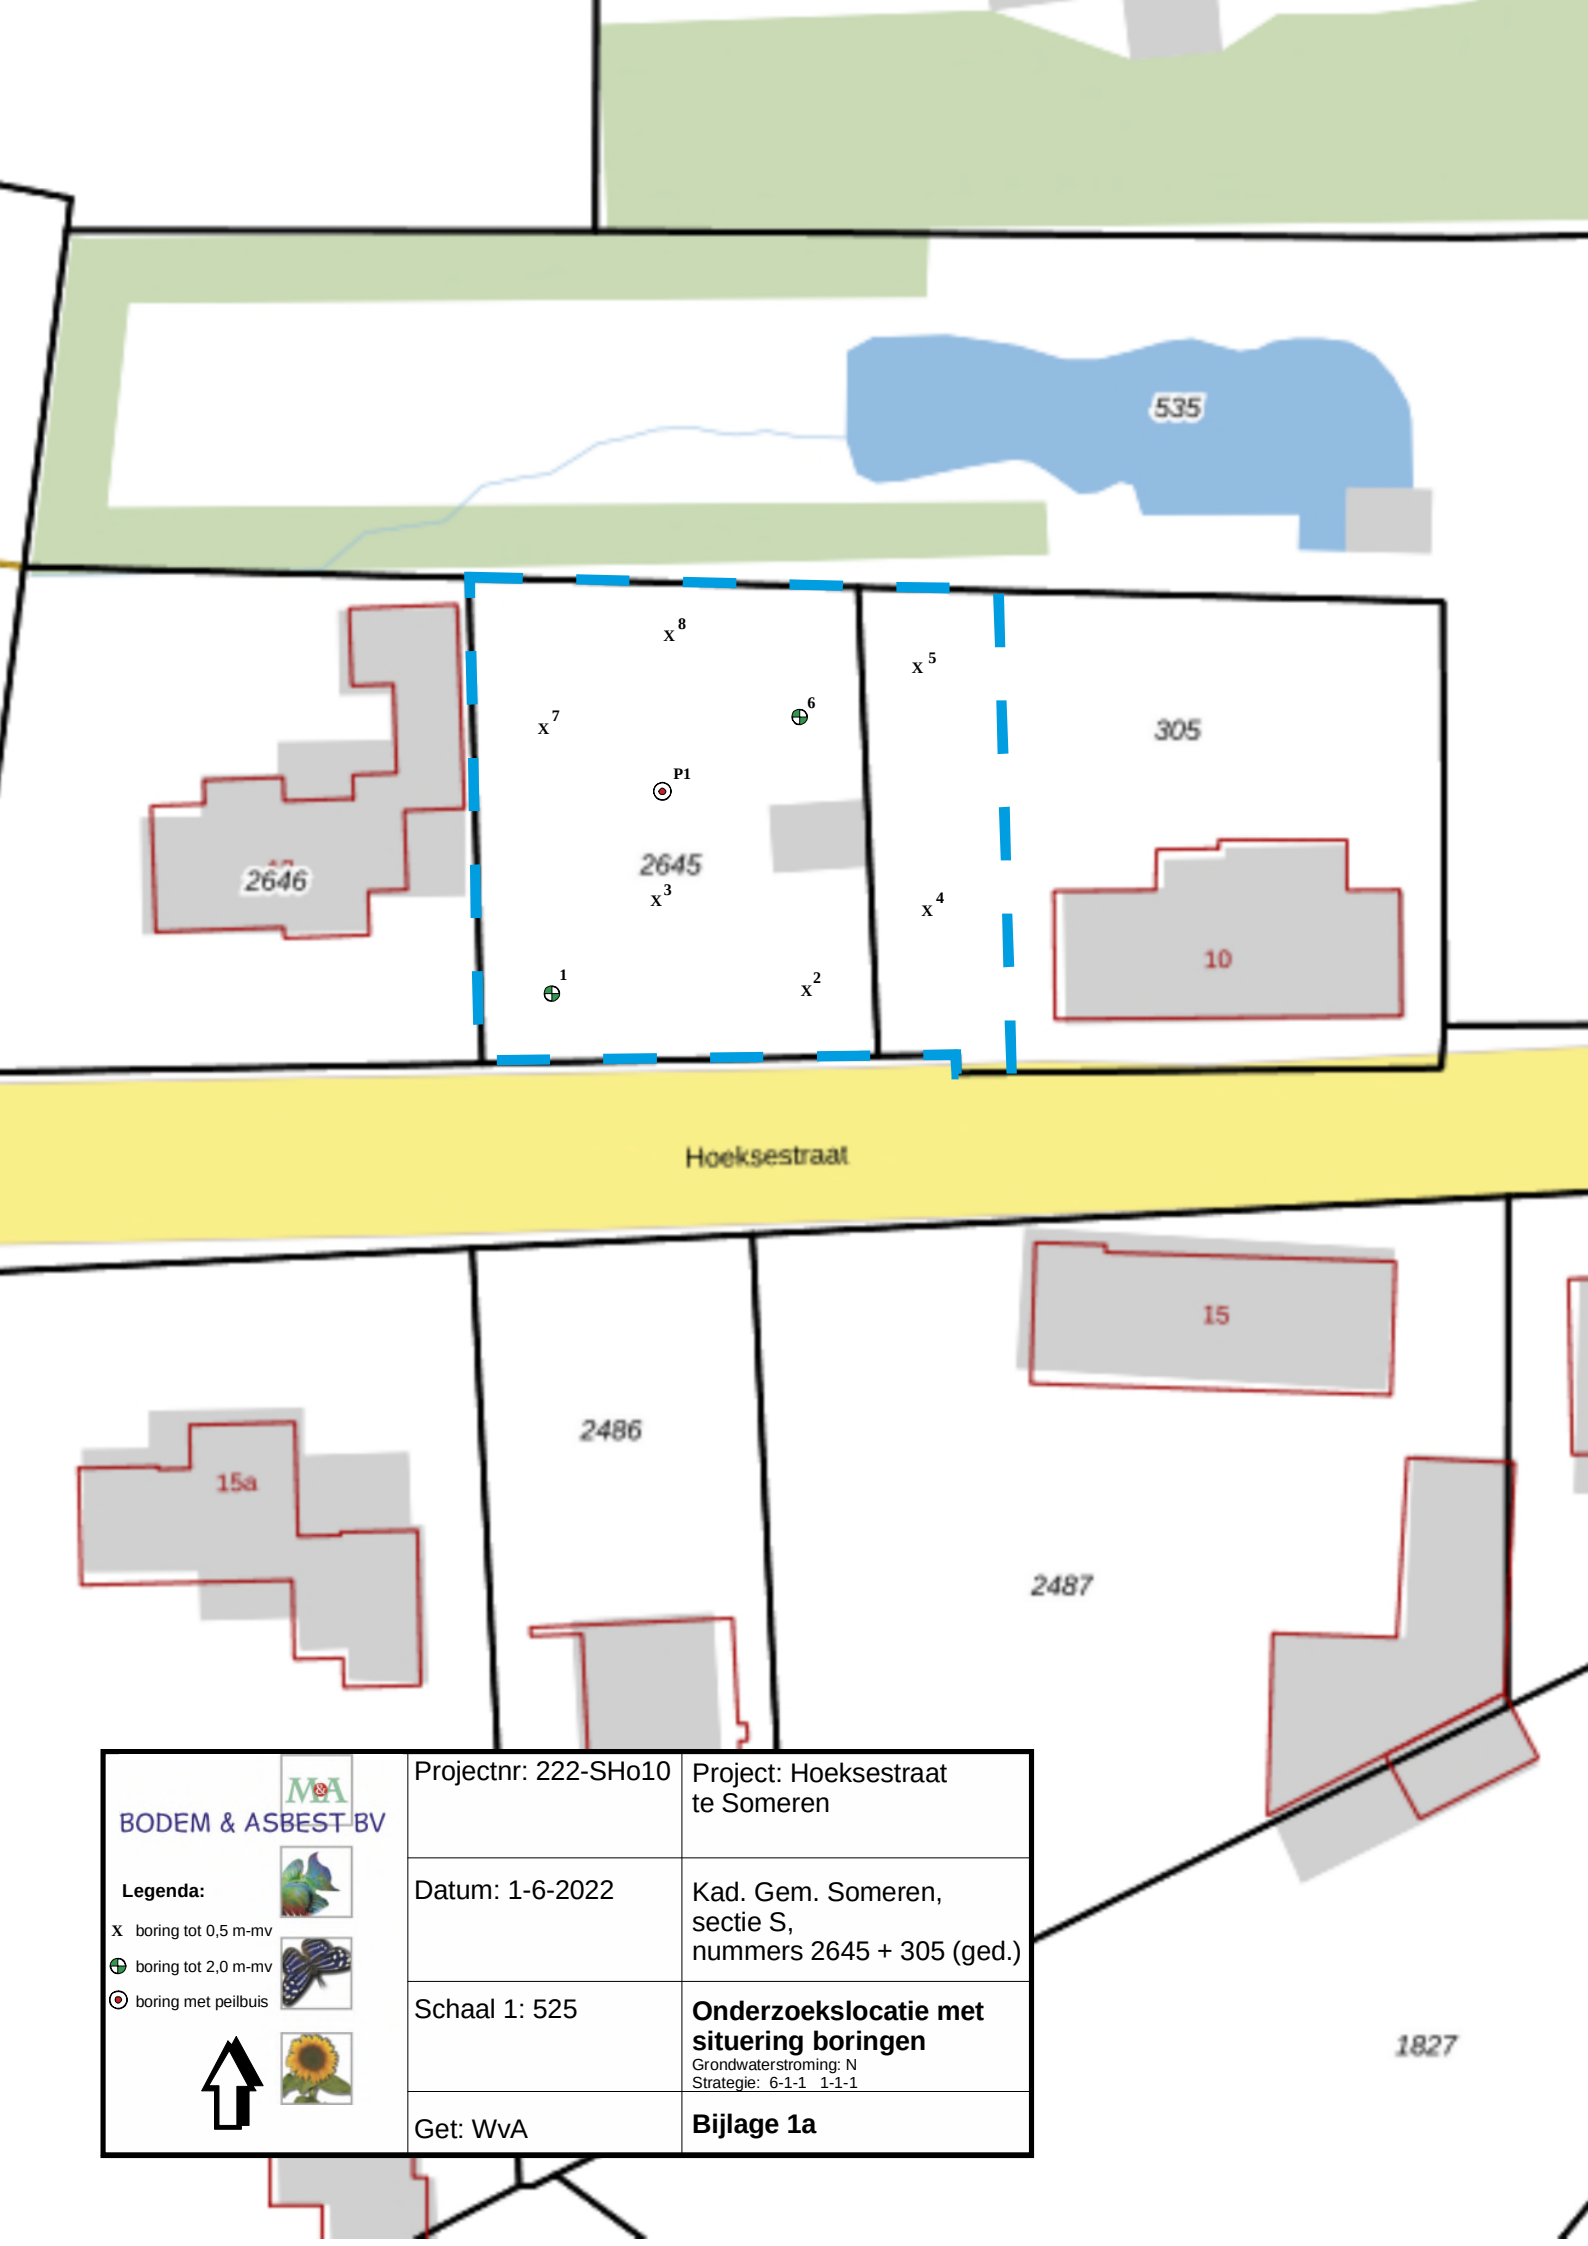
| <div><br/><b>BODEM &amp; ASBEST BV</b></div> <div><b>Legenda:</b></div> <div><div>X boring tot 0,5 m-mv</div><div> boring tot 2,0 m-mv</div><div> boring met peilbuis</div><div></div></div> | Projectnr: 222-SHo10 | Project: Hoeksestraat te Someren |

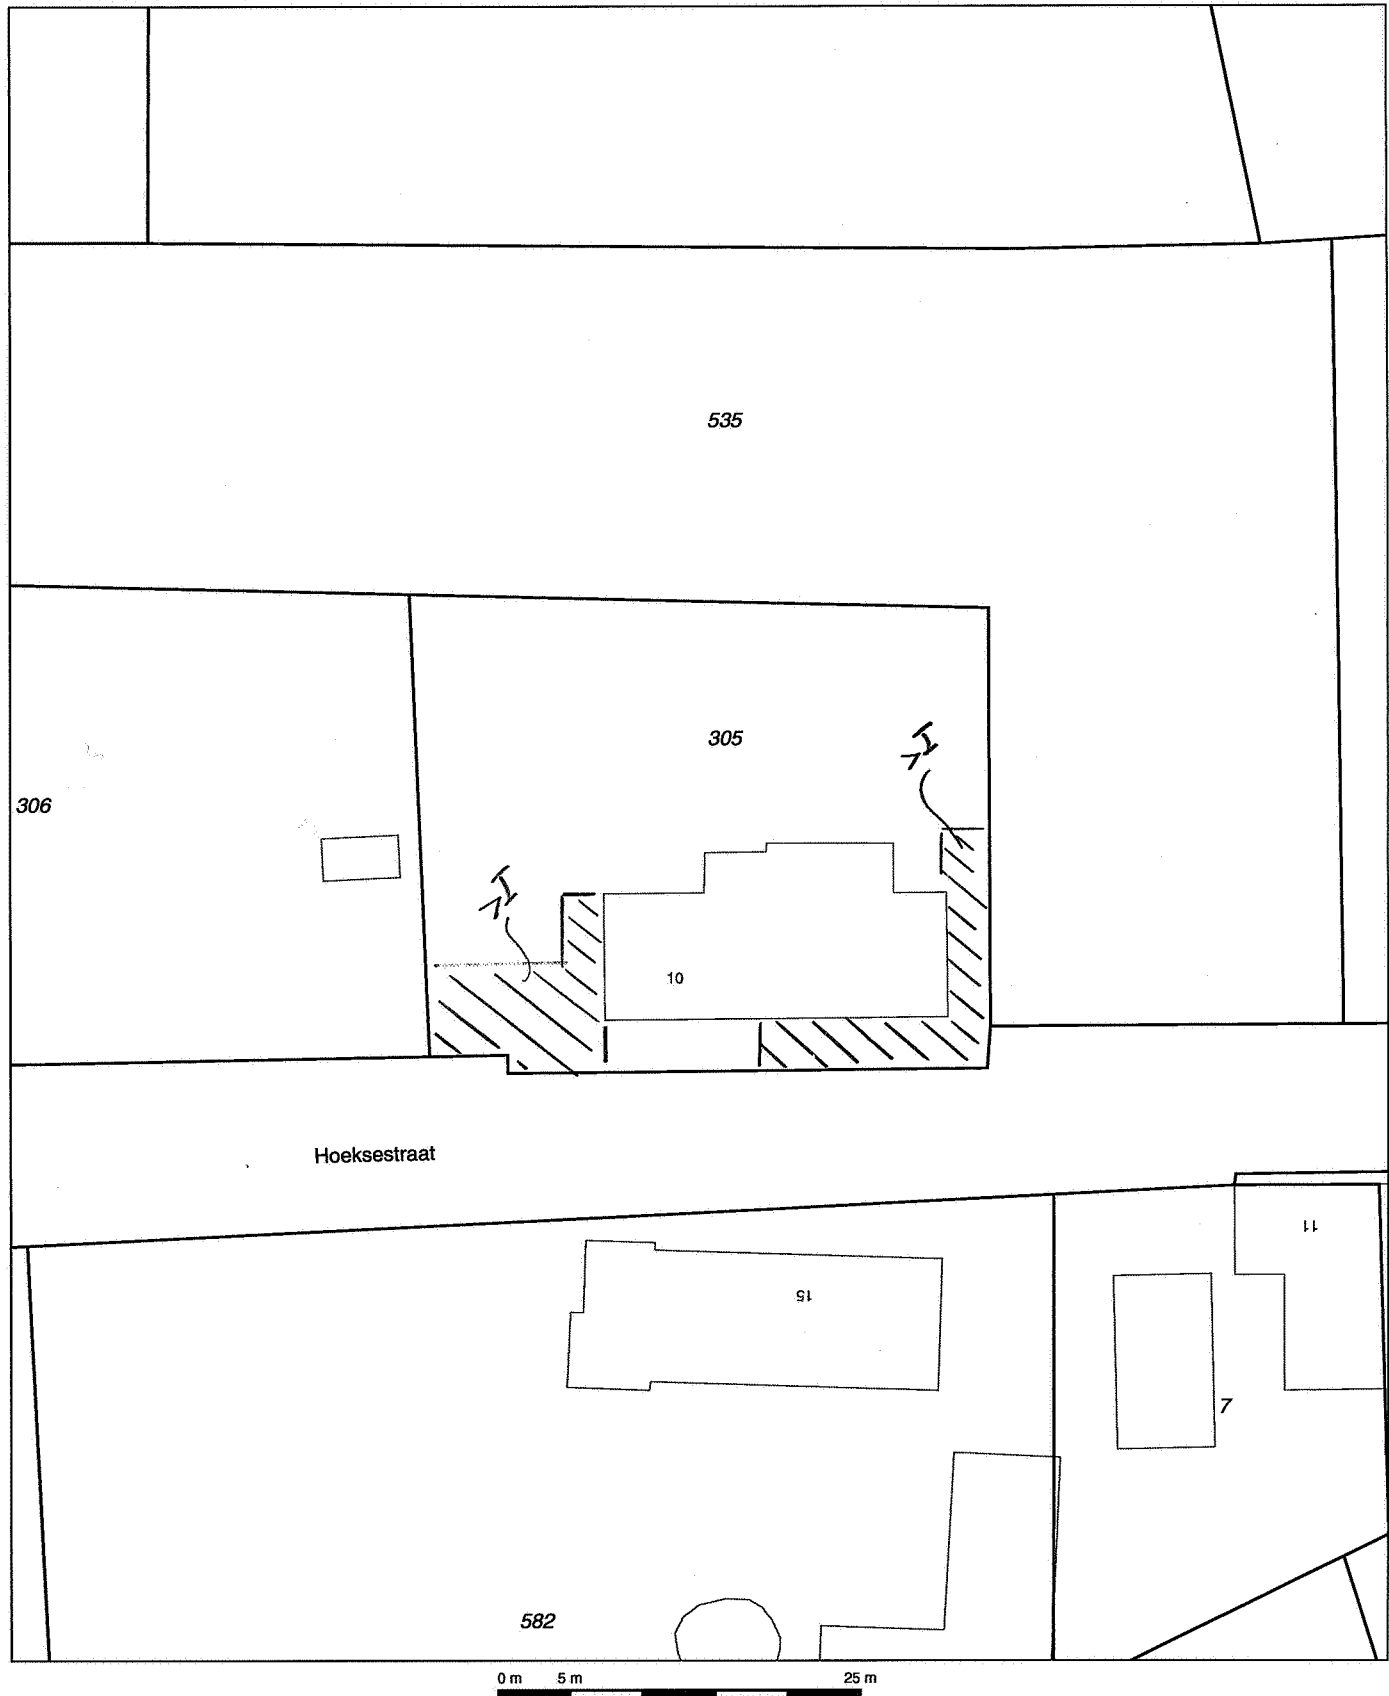
**Bijlage 1c : Tekening saneringscontour  
Hoeksestraat 10 uit 2006**

Voor het perceel Hoeksestraat 10 is een nader onderzoek bekend door Arcadis (nr. 110501/ZF5/495/200978, d.d. 5-10-2005). Hierbij zijn zinkassen aangetroffen op het perceel. Zie bijlage 1c voor de saneringscontour. In de bovengrond was koper en zink sterk verontreinigd en lood matig verontreinigd. In totaal was een hoeveelheid van 105 m<sup>3</sup> grond sterk verontreinigd. Deze is in 2006 gesaneerd. Hiervan is een BUS-melding van 7-9-2006 bekend en een beschikking van een saneringsevaluatie van 14-6-2007.

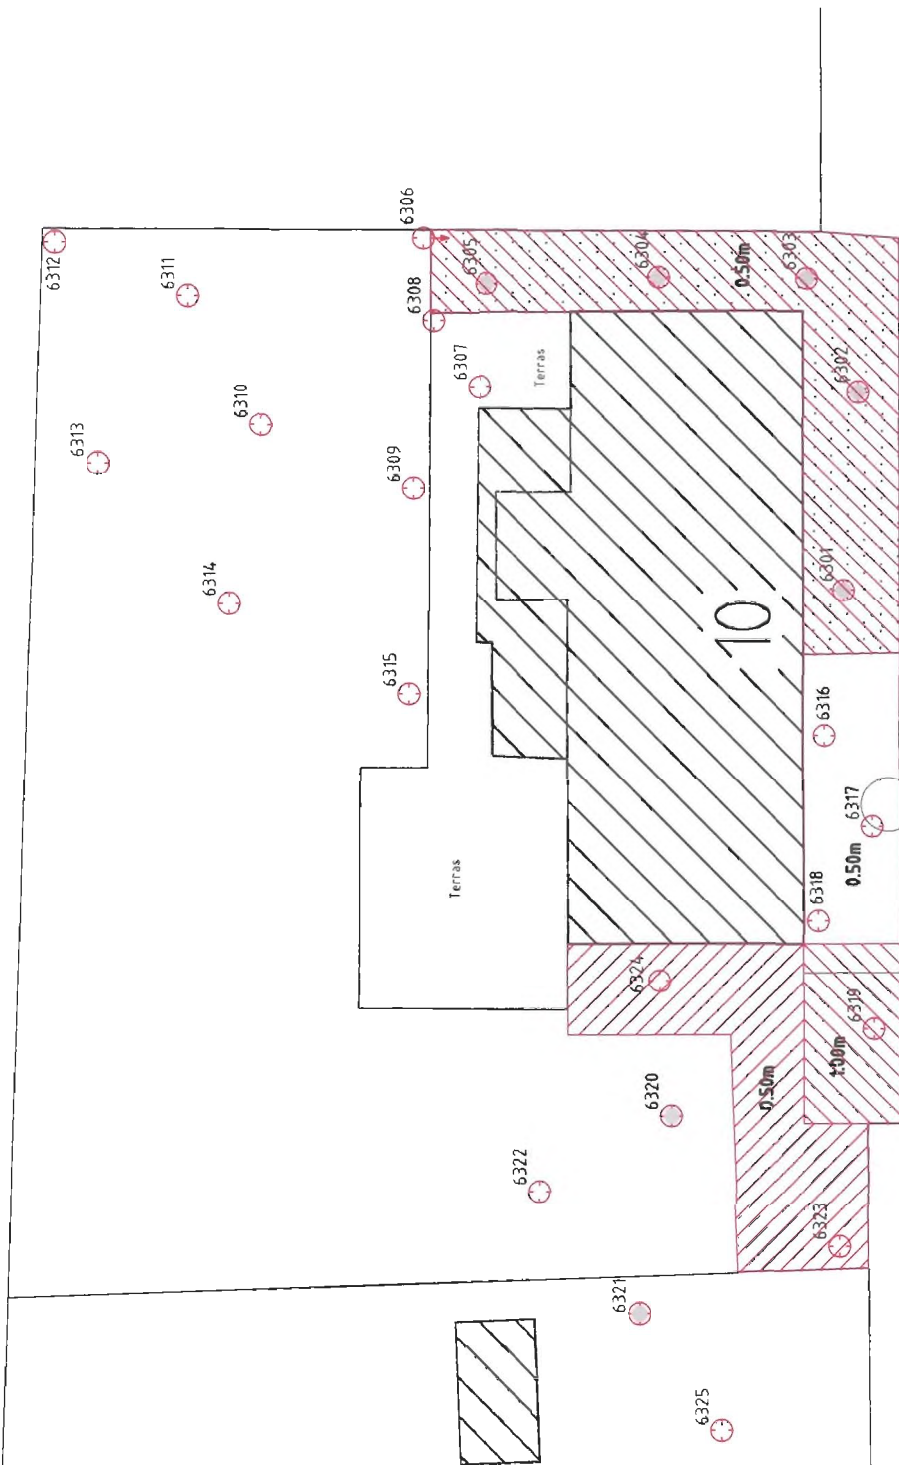
Situering gebouwen

Situering vermoedelijke vroegere laag met zinkassen

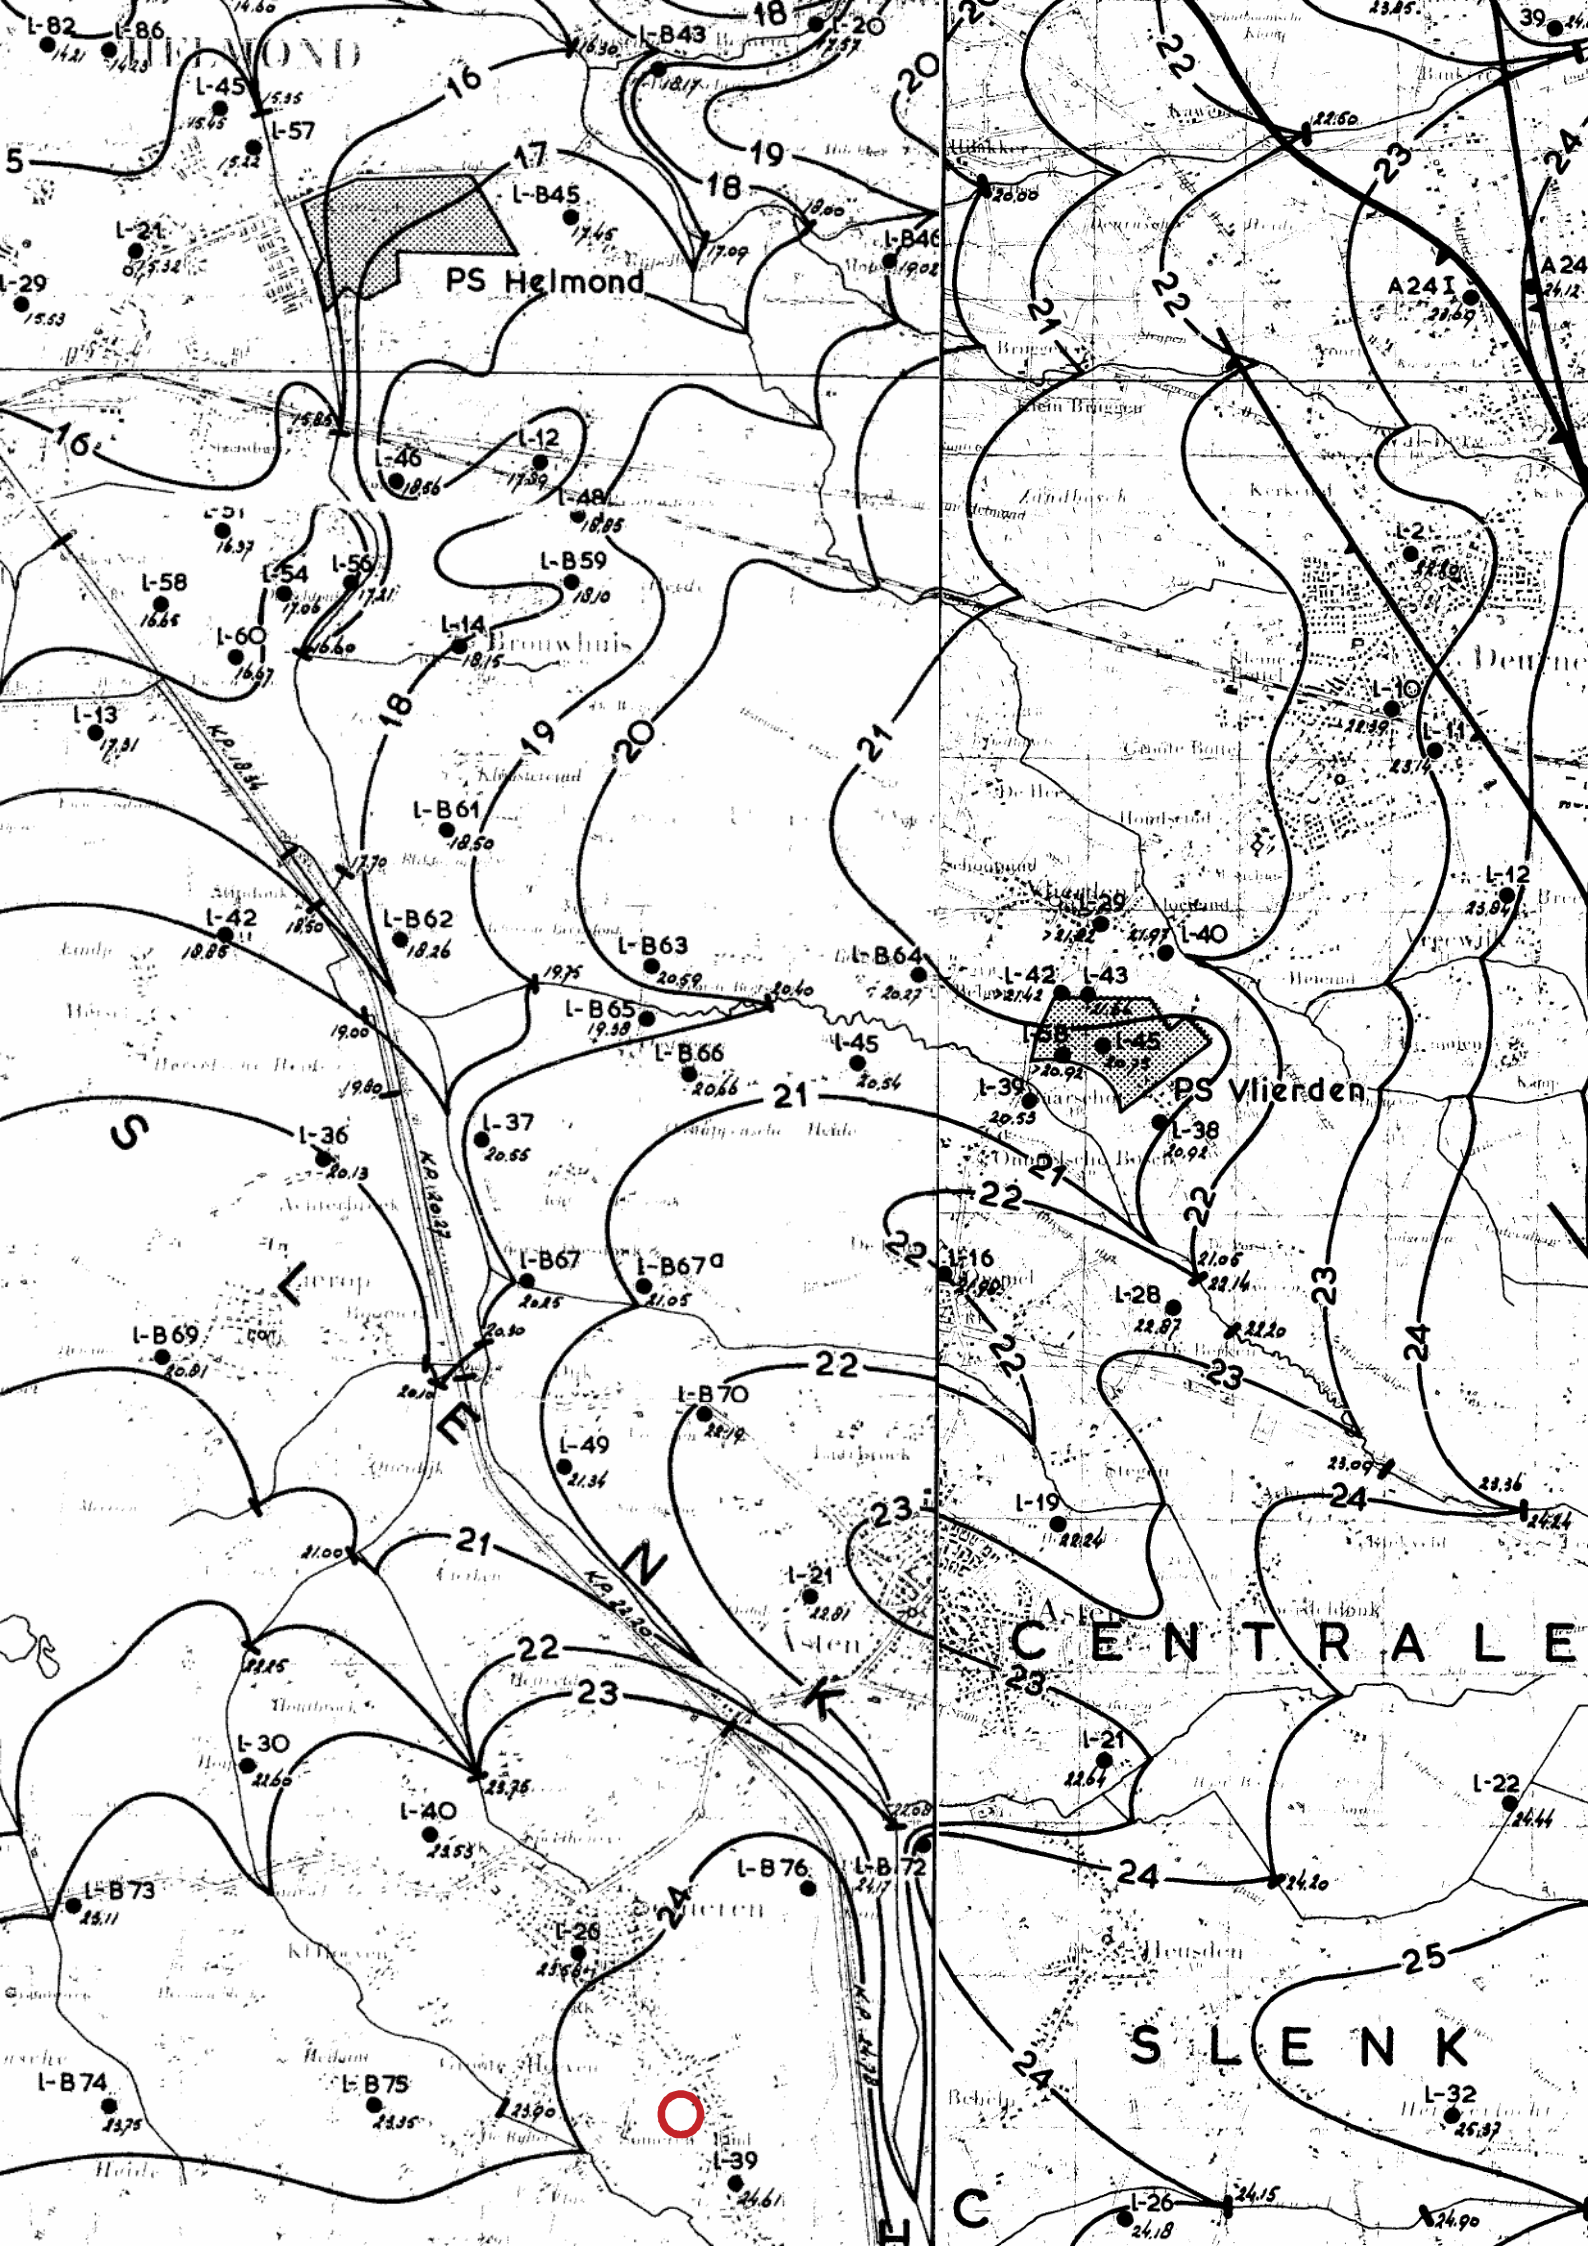
## **Bijlage 2 : Isohypsens**

De grondwaterspiegel van het freatische grondwater bevindt zich op ca. 24 meter boven NAP. De grondwaterstromingsrichting is westelijk.

Deze gegevens zijn ontleend aan de door TNO samengestelde grondwaterkaart van Nederland (kaart 57 oost, kaartblad 57F). Op de tekening in bijlage 2 zijn de isohypsen van de omgeving van de onderzoekslocatie weergegeven.

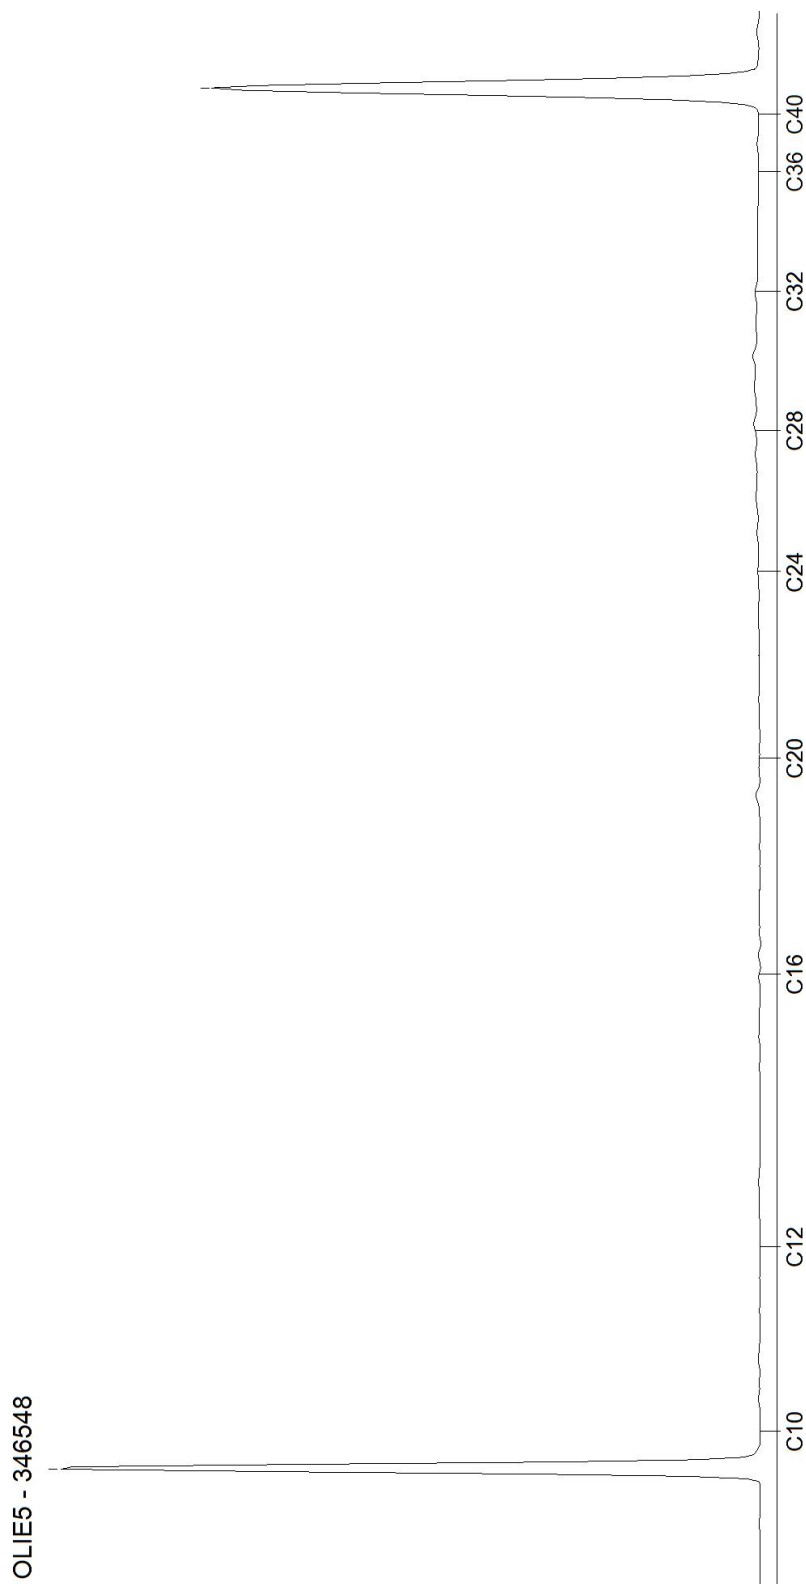
CHROMATOGRAM for Order No. 1161878, Analysis No. 346548, created at 08.06.2022 11:56:11

**Monster beschrijving: MIX(1.2 + 1.3 + 1.4 + 6.2 + 6.3 + 6.4)**

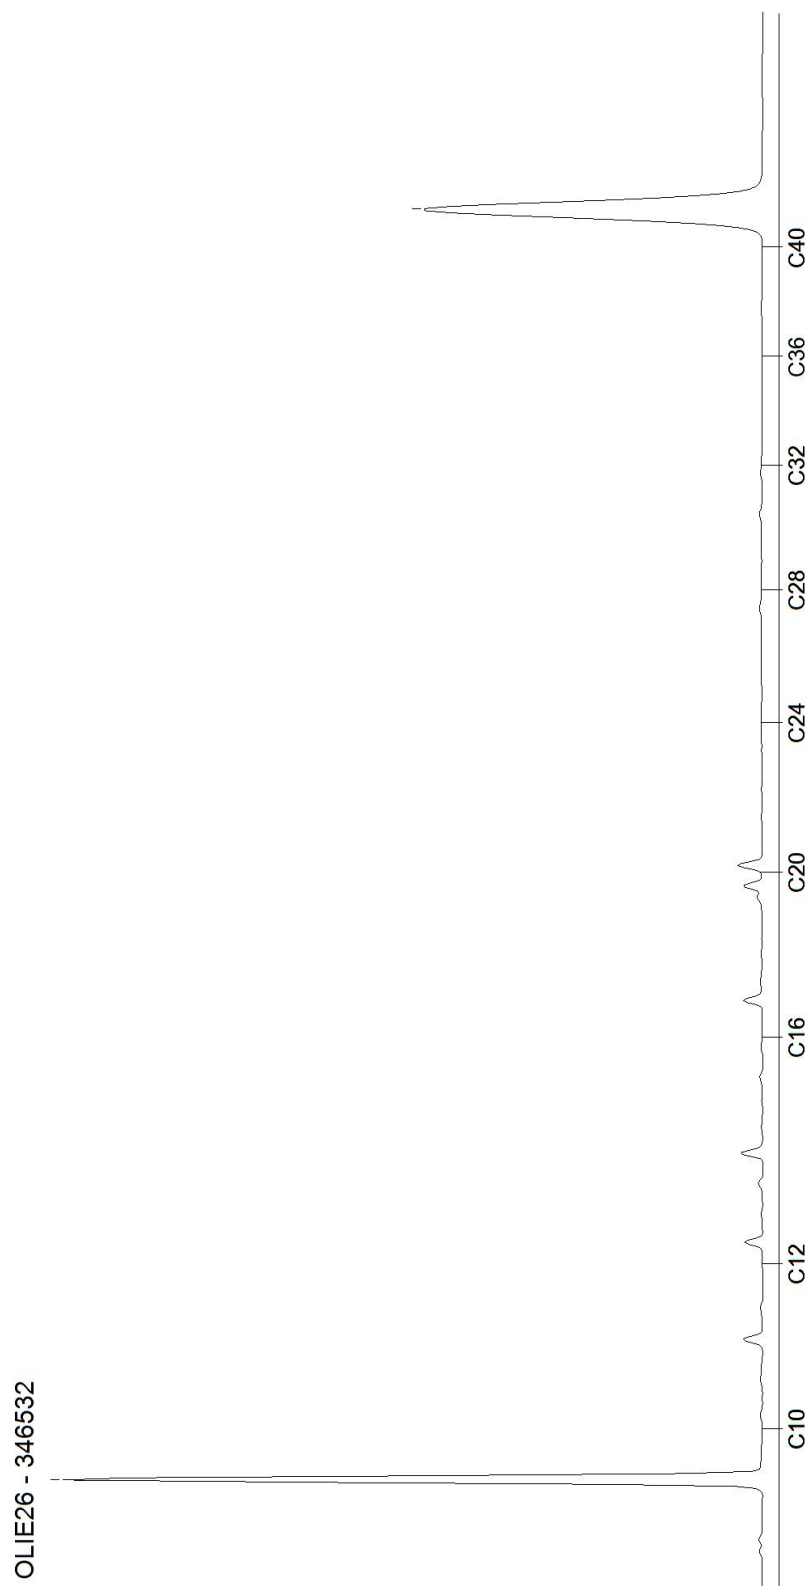
CHROMATOGRAM for Order No. 1161877, Analysis No. 346532, created at 09.06.2022 07:01:41

**Monster beschrijving: P1, grondwater**
