# **VERKENNEND BODEMONDERZOEK**

**Conform NEN 5740**

**Hollestraat ong., Someren**

Rapportnummer : 222-SHo-vo-v1

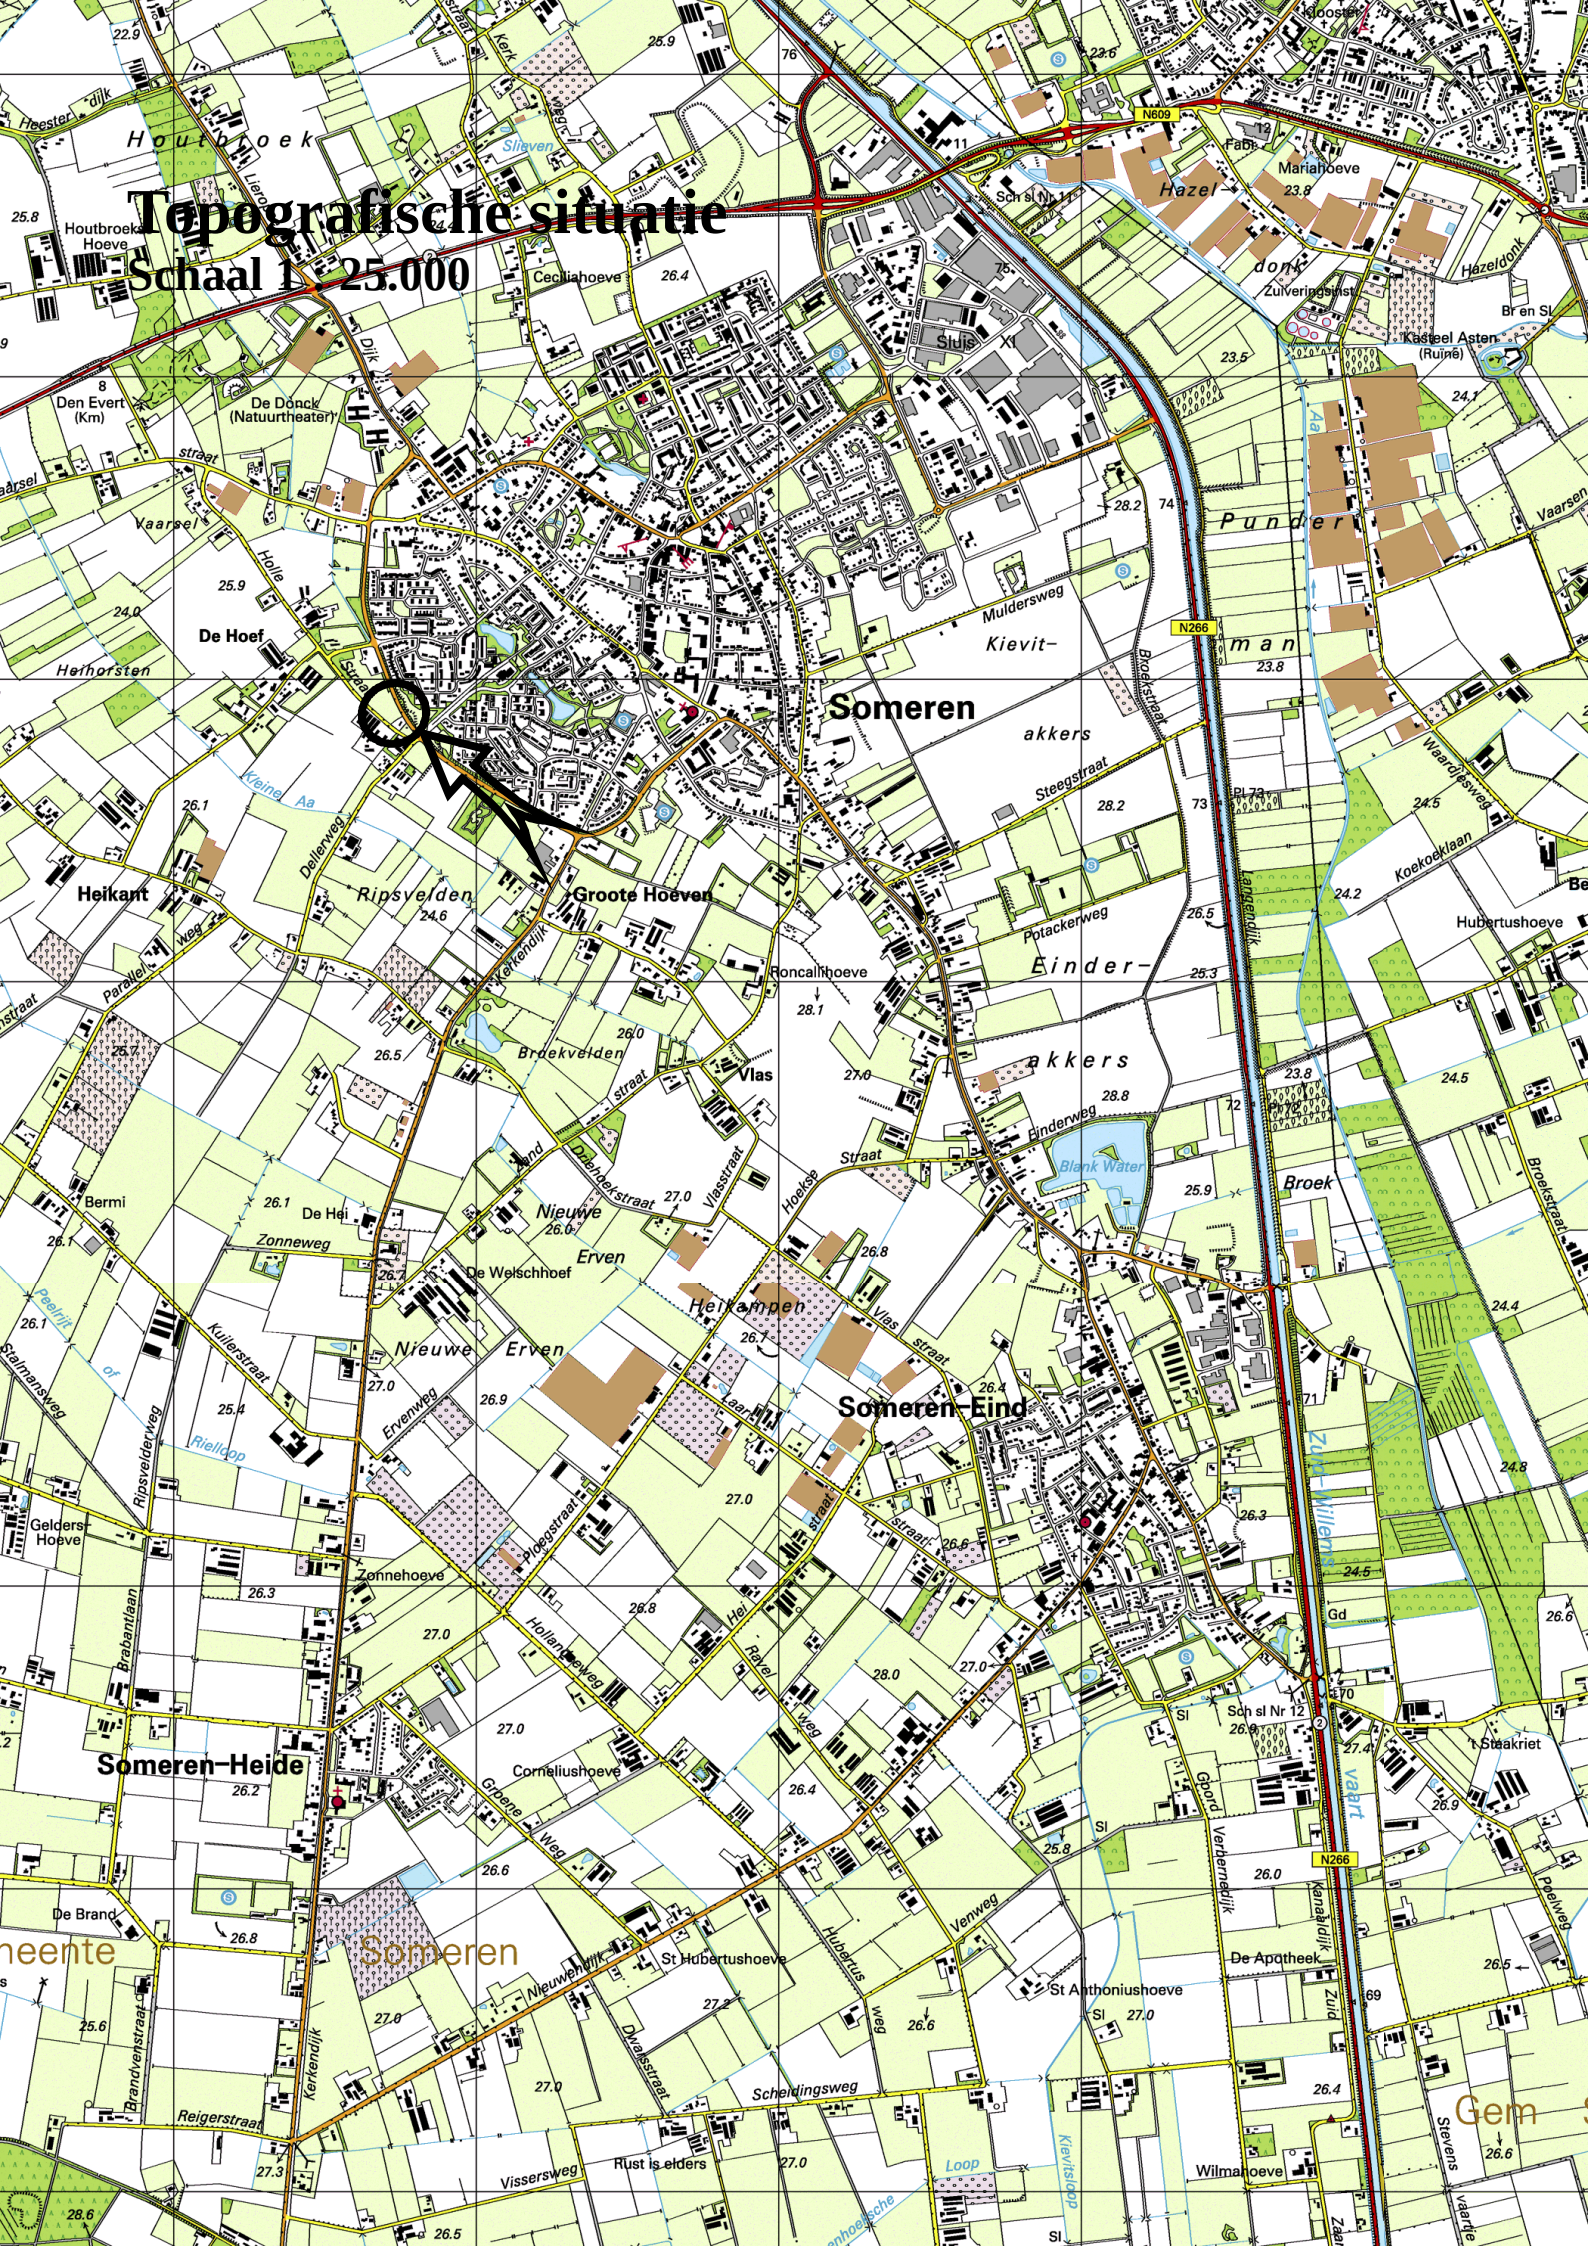
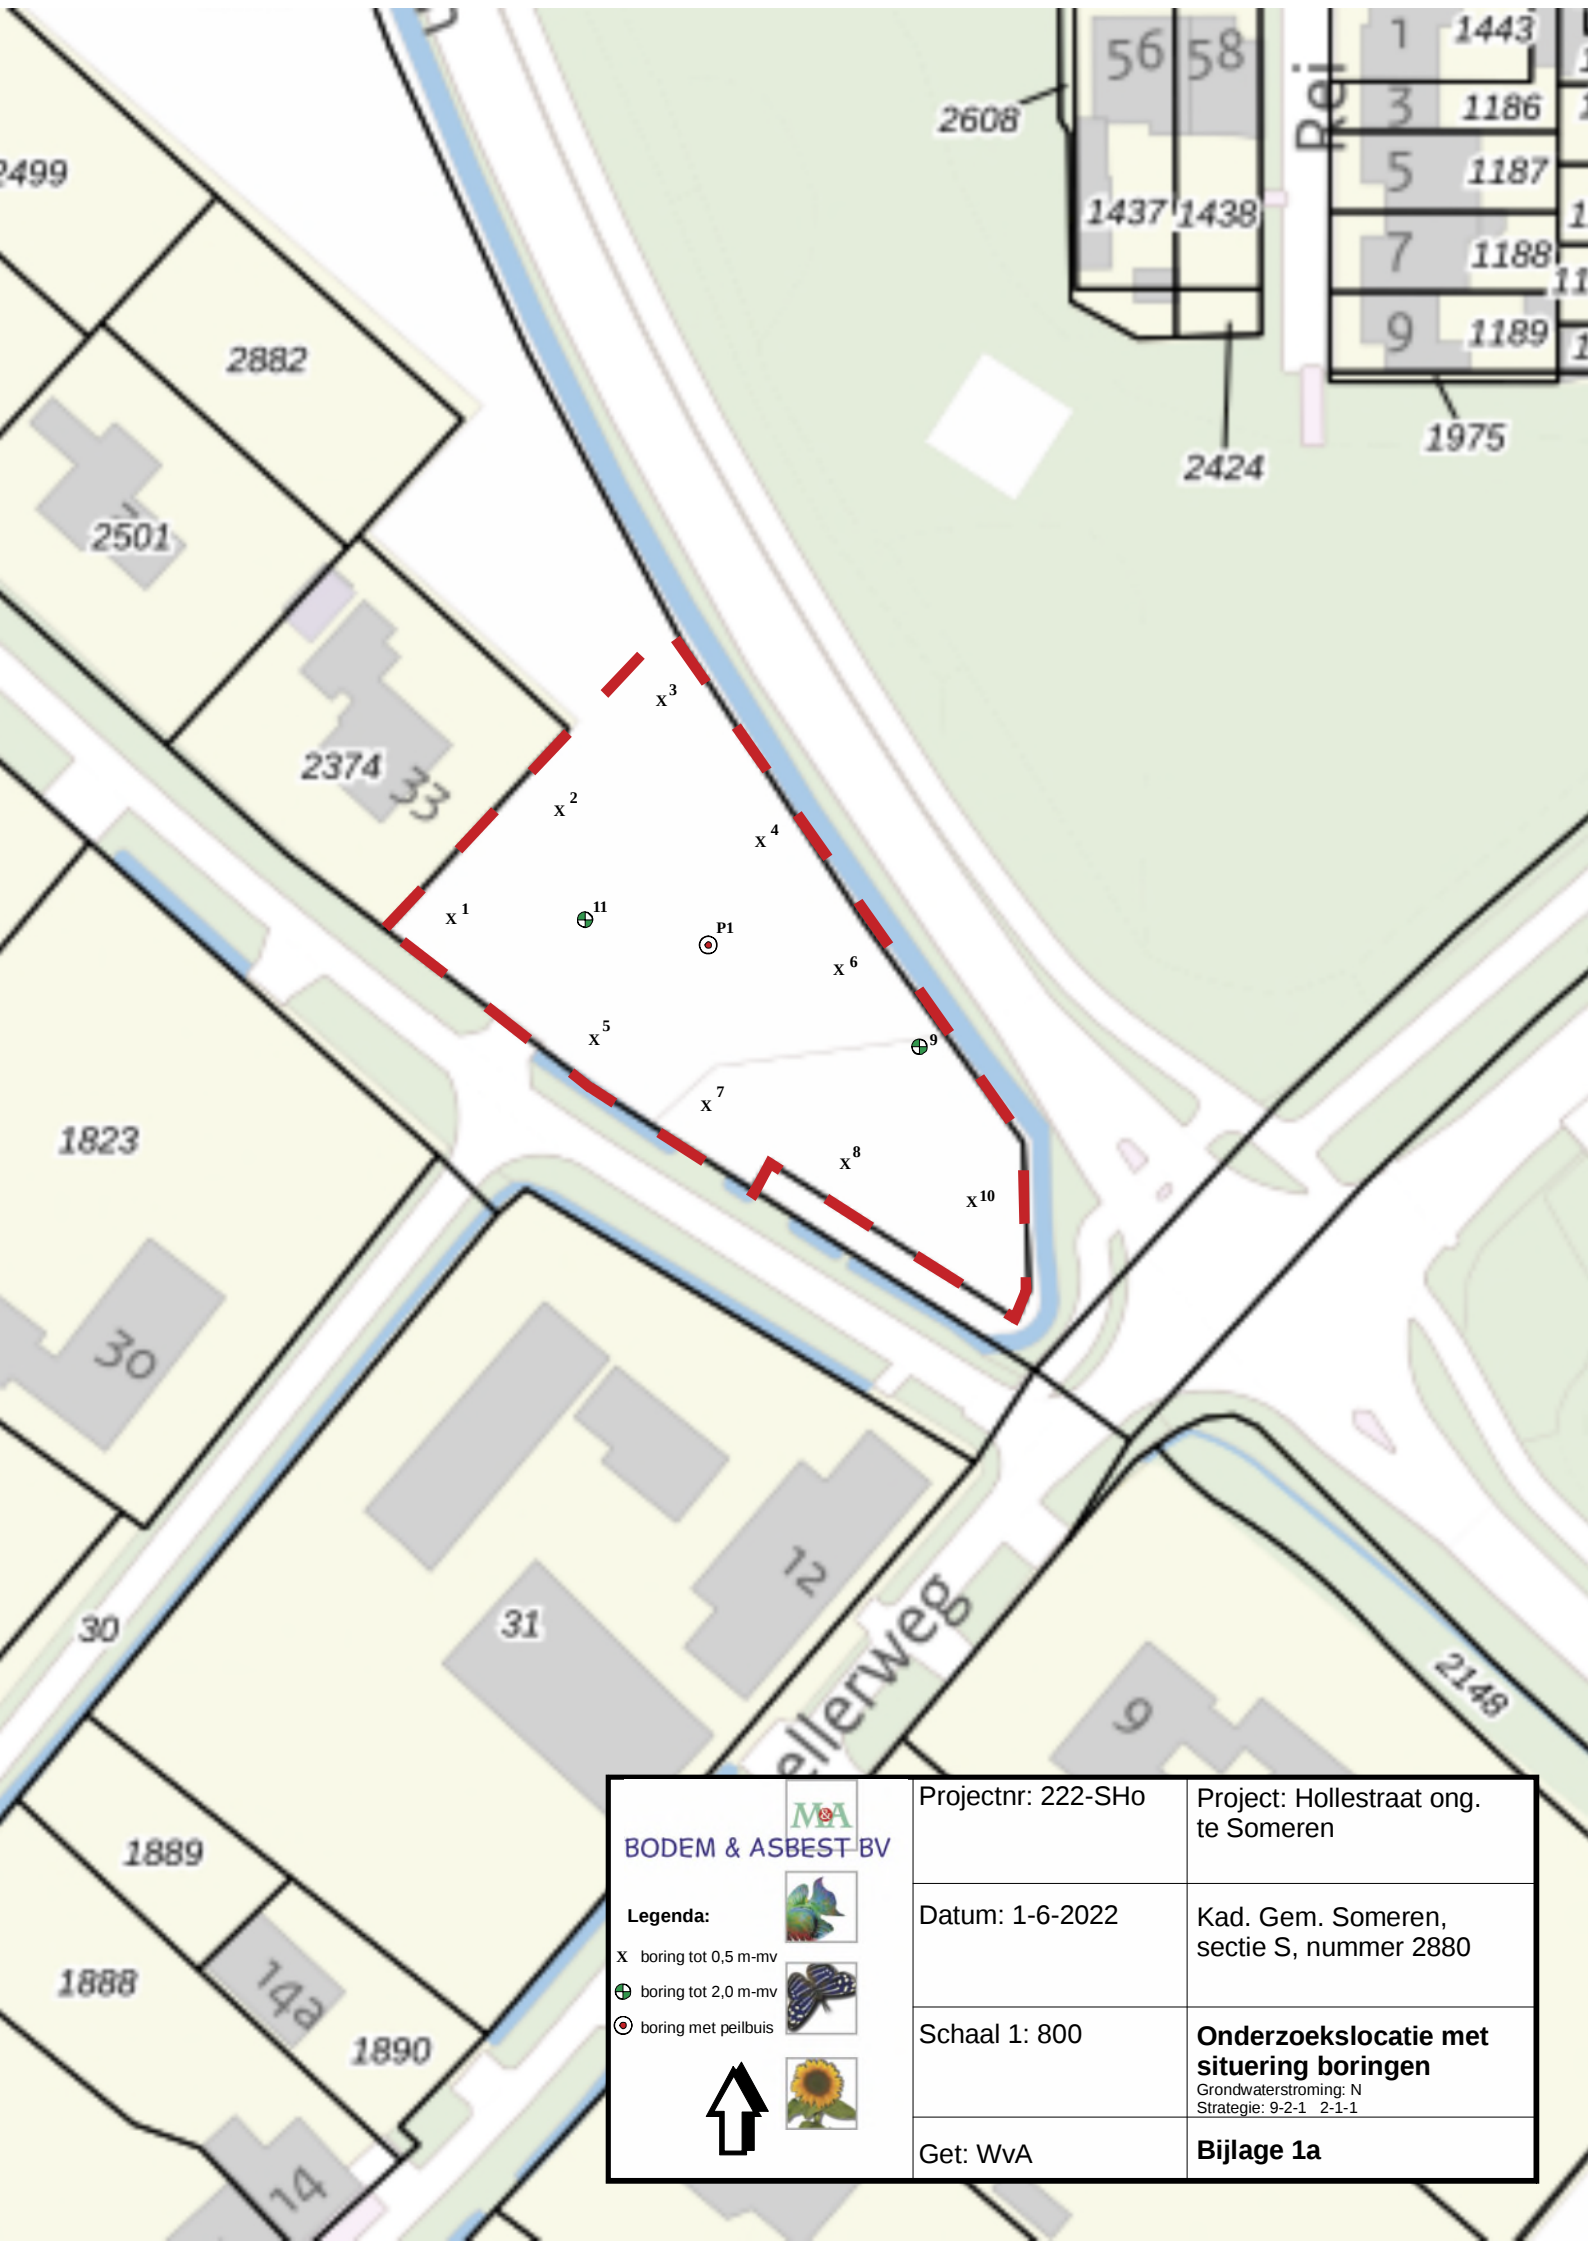
## **Bijlage 1a : Situatie- en boorpunttekening**

De onderzoekslocatie is gelegen aan de Hollestraat ong. te Someren, op een perceel in het buitengebied ten zuiden van de bebouwde kom van Someren. De locatie is kadastraal bekend onder gemeente Someren, sectie S, perceelnummer 2880. De situatie is aangegeven op de tekening in bijlage 1a.

De afbakening is op de tekening in bijlage 1a opgenomen en dit is de onderzoekslocatie waarvoor het onderzoek heeft plaatsgevonden.

De boorpunten zijn aangegeven op de tekening in bijlage 1a.

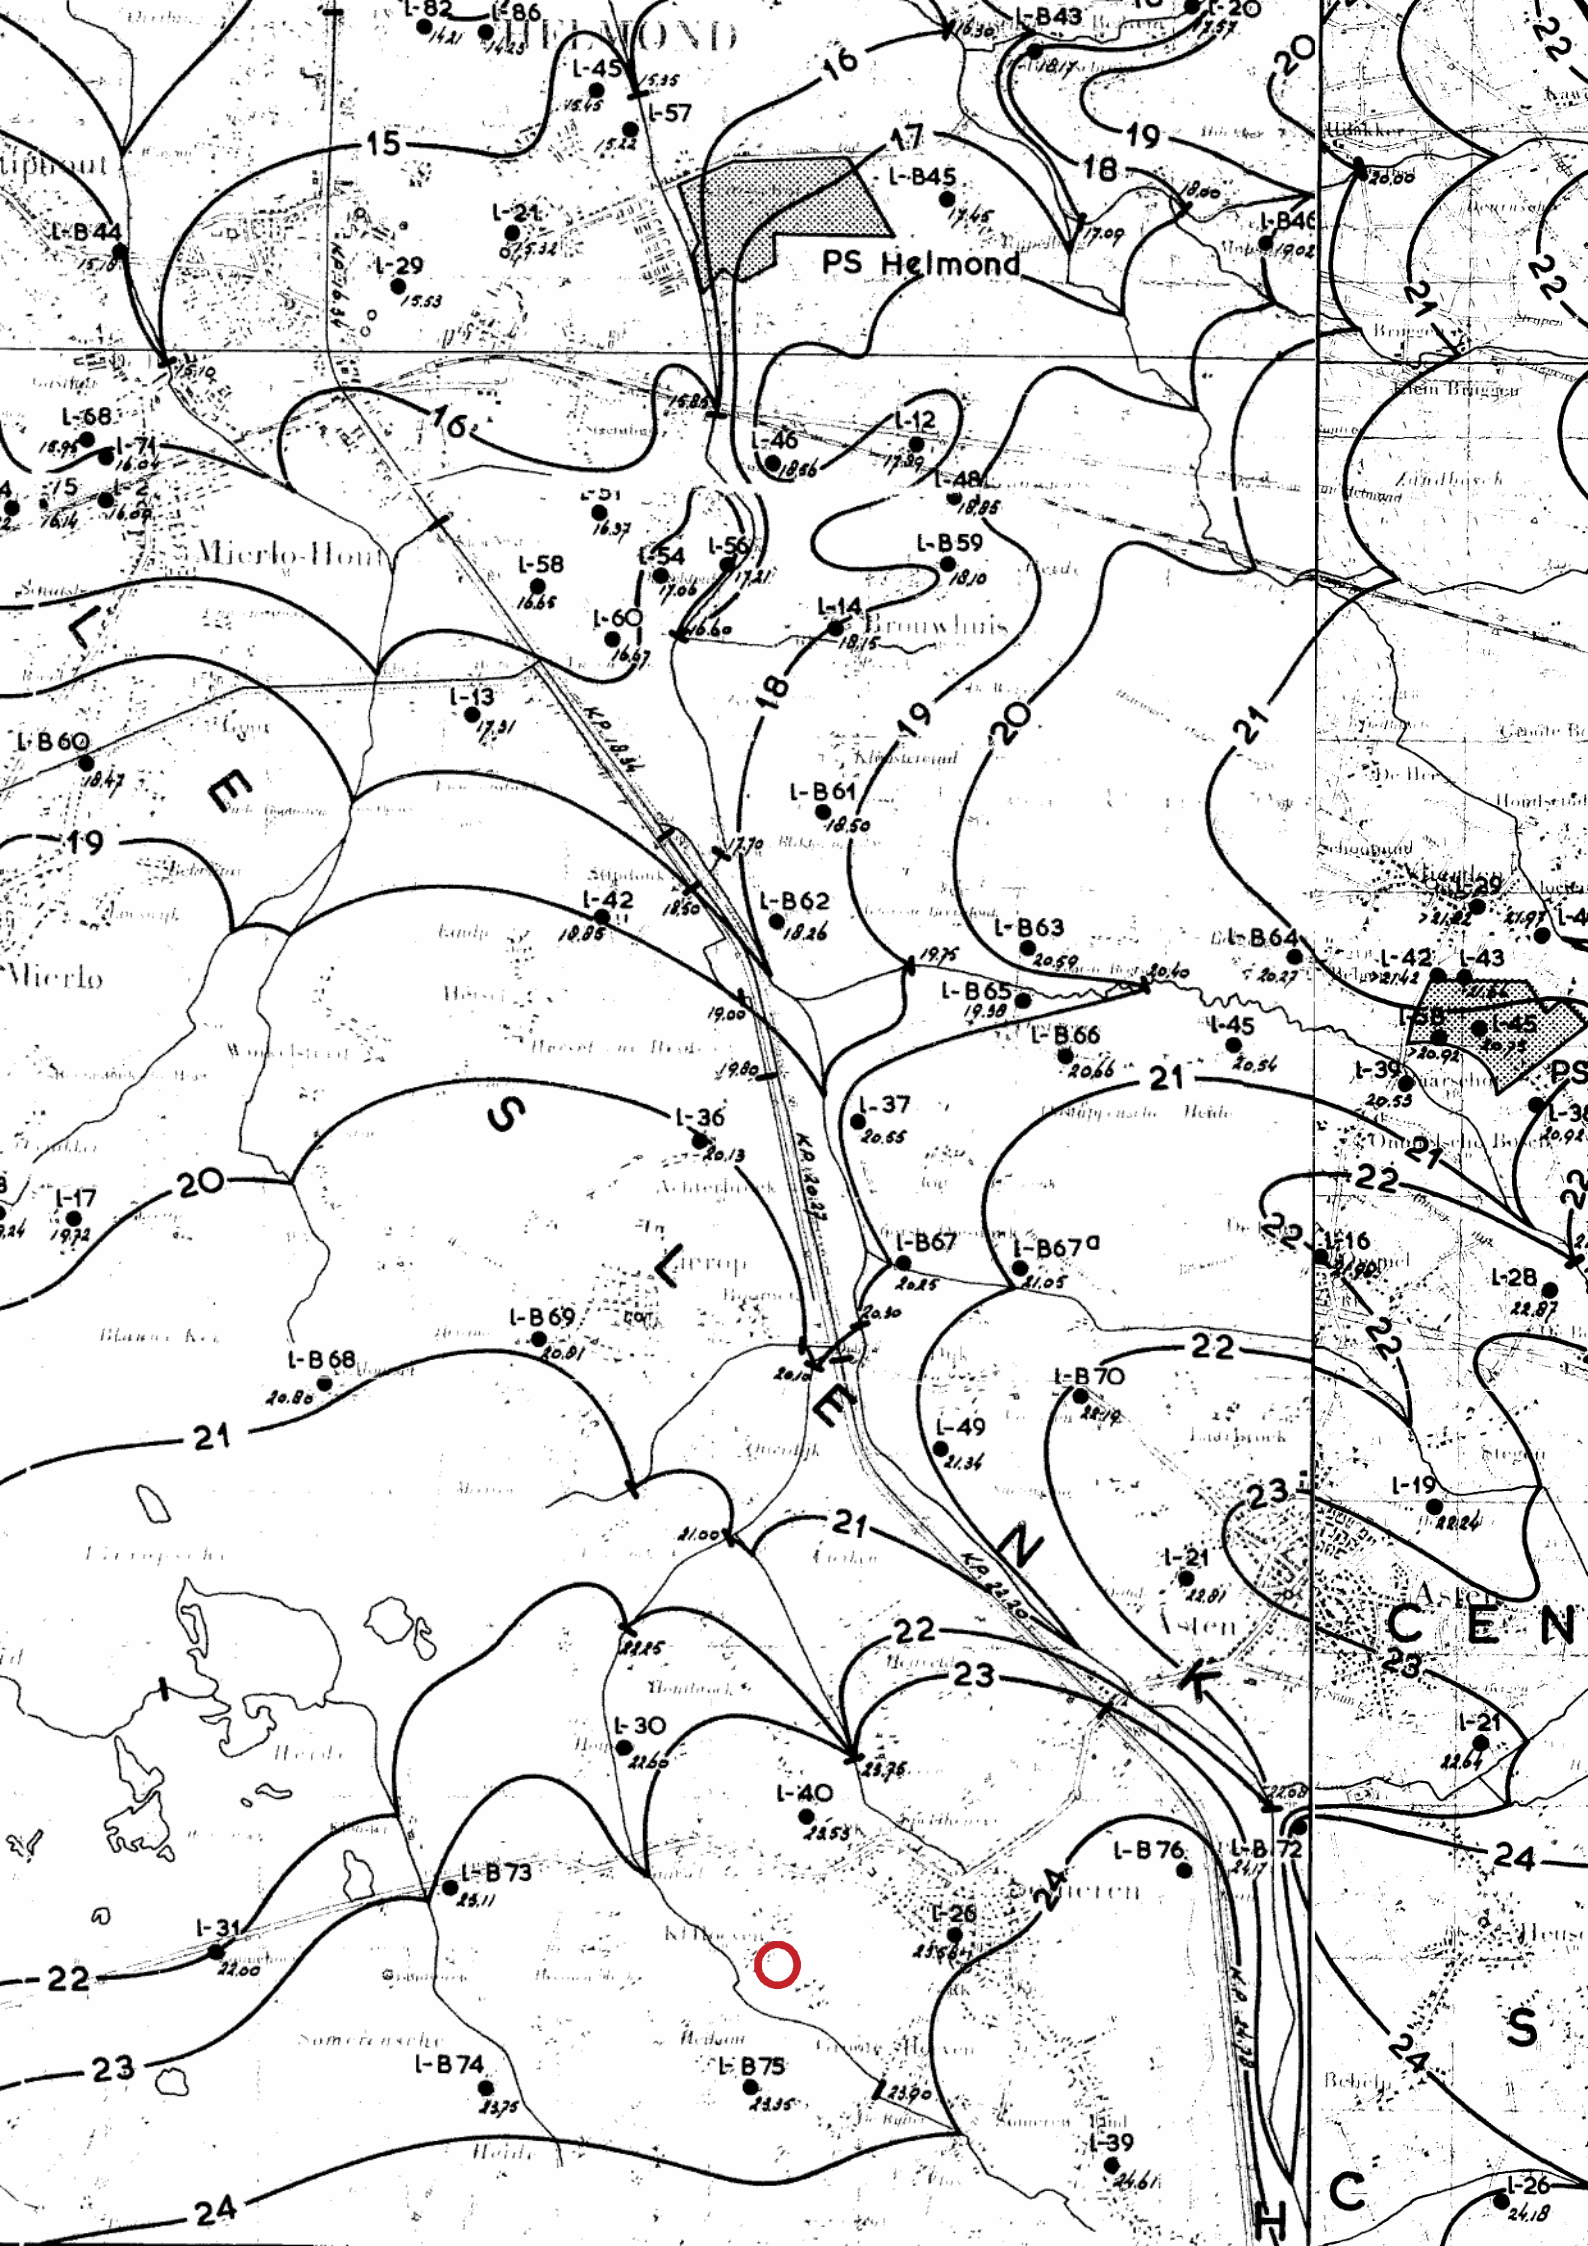
## **Bijlage 2 : Isohypsens**

De grondwaterspiegel van het freatische grondwater bevindt zich op ca. 23,5 meter boven NAP. De grondwaterstromingsrichting is noordelijk.

Deze gegevens zijn ontleend aan de door TNO samengestelde grondwaterkaart van Nederland (kaart 57 oost, kaartblad 57F). Op de tekening in bijlage 2 zijn de isohypsen van de omgeving van de onderzoekslocatie weergegeven.

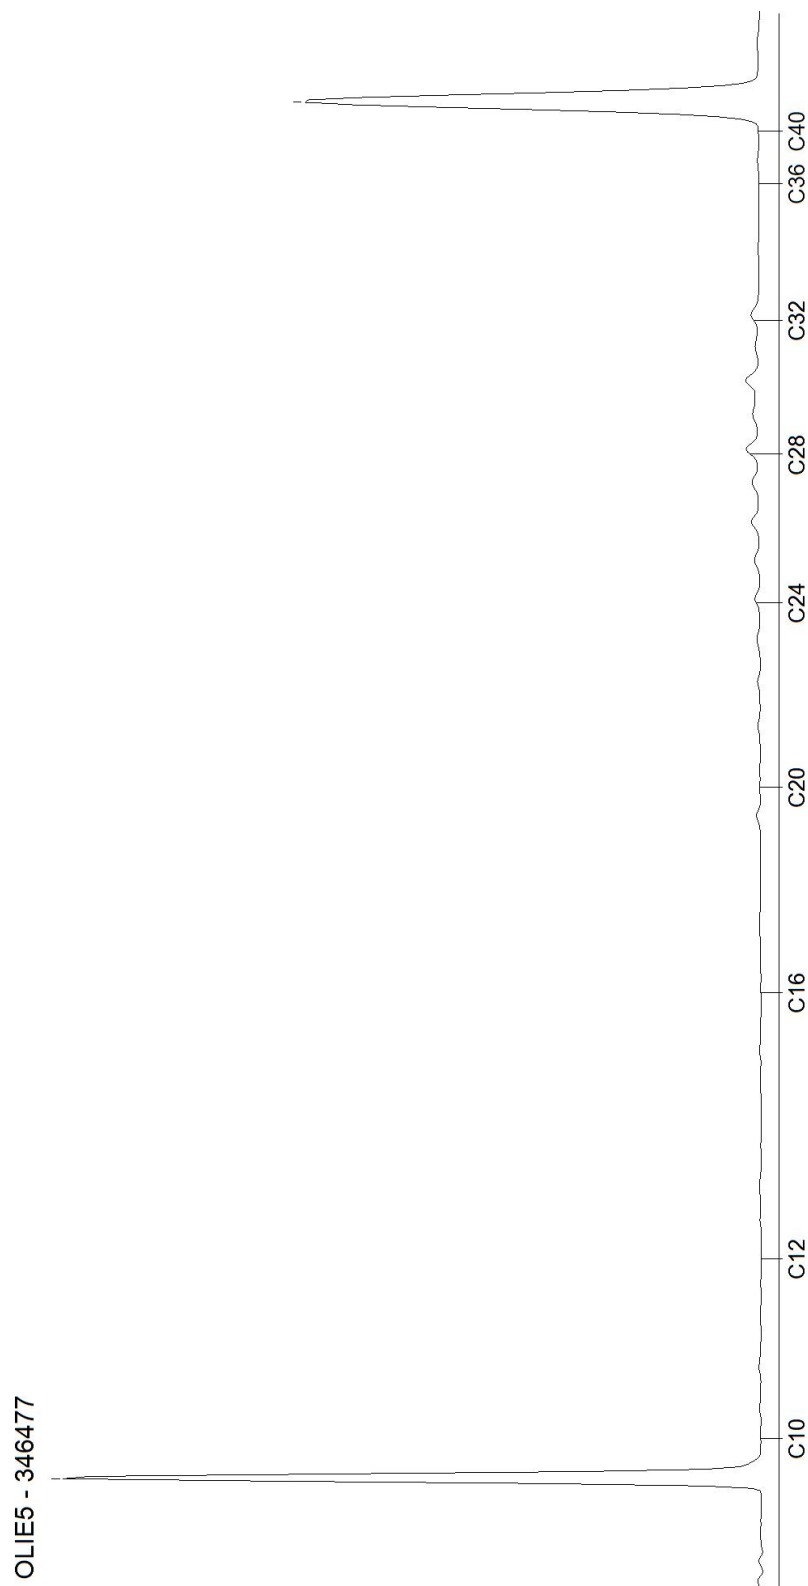
**Monster beschrijving: MIX(1.1 + 2.1 + 3.1 + 4.1 + 5.1 + 6.1)**

CHROMATOGRAM for Order No. 1161869, Analysis No. 346477, created at 08.06.2022 11:56:10

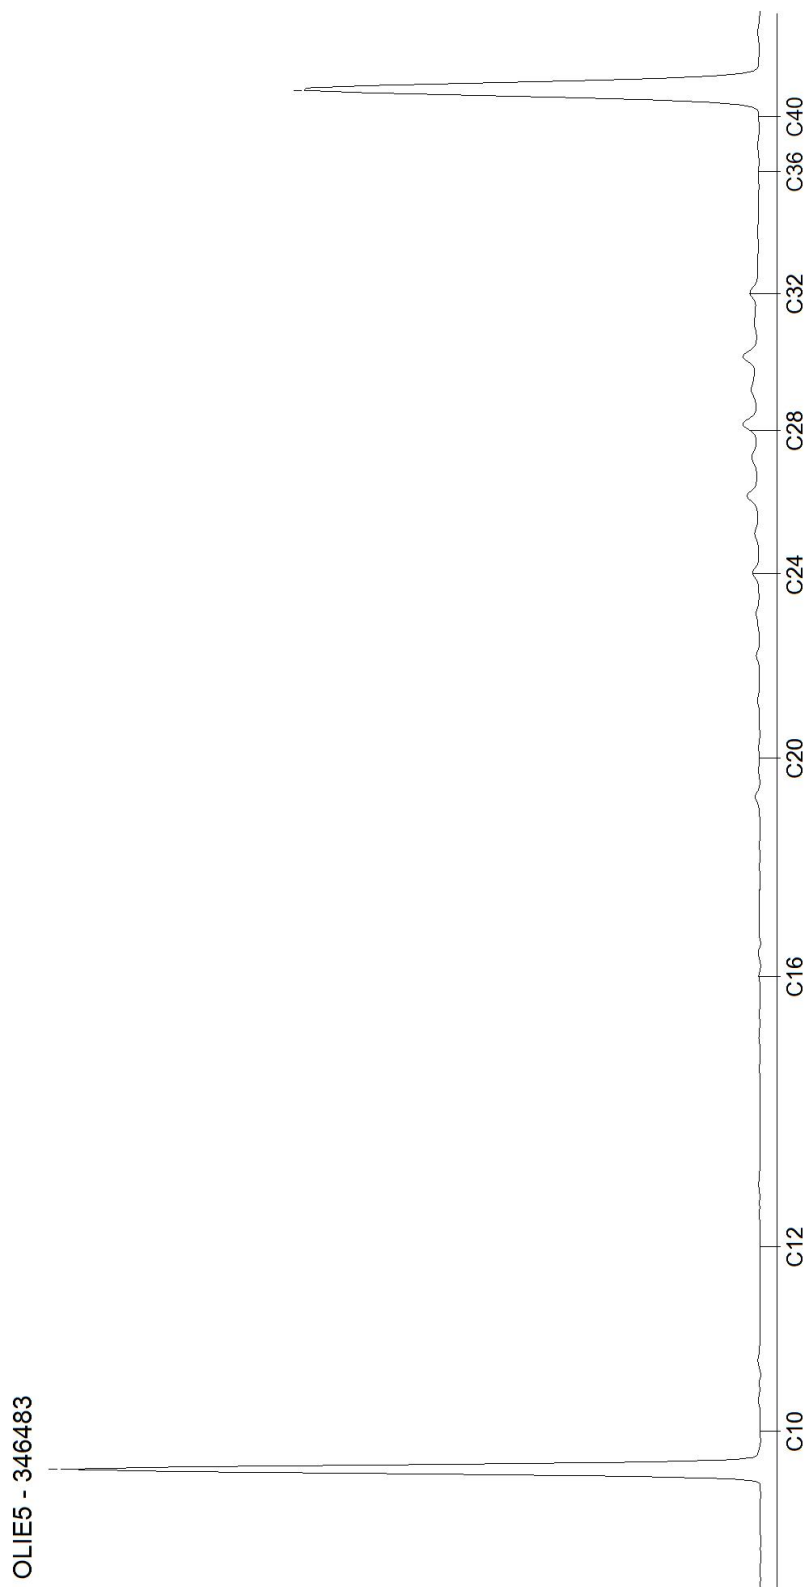
**Monster beschrijving: MIX(7.1 + 8.1 + 9.1 + 10.1 + 11.1)**

CHROMATOGRAM for Order No. 1161869, Analysis No. 346483, created at 08.06.2022 11:56:11

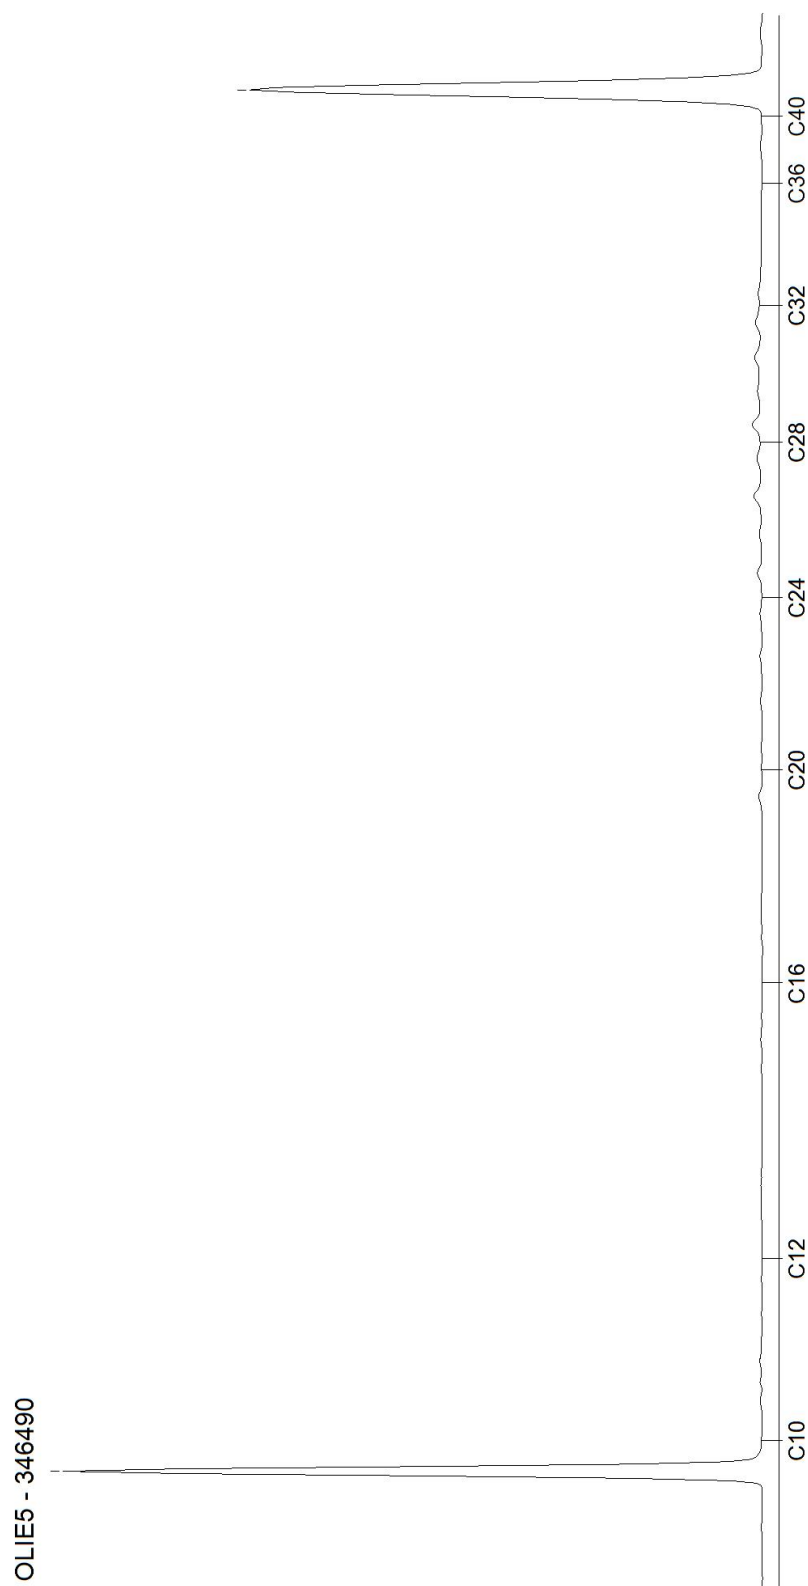
**Monster beschrijving: MIX(9.2 + 9.3 + 9.4 + 11.2 + 11.3 + 11.4)**

CHROMATOGRAM for Order No. 1161869, Analysis No. 346490, created at 08.06.2022 11:56:11

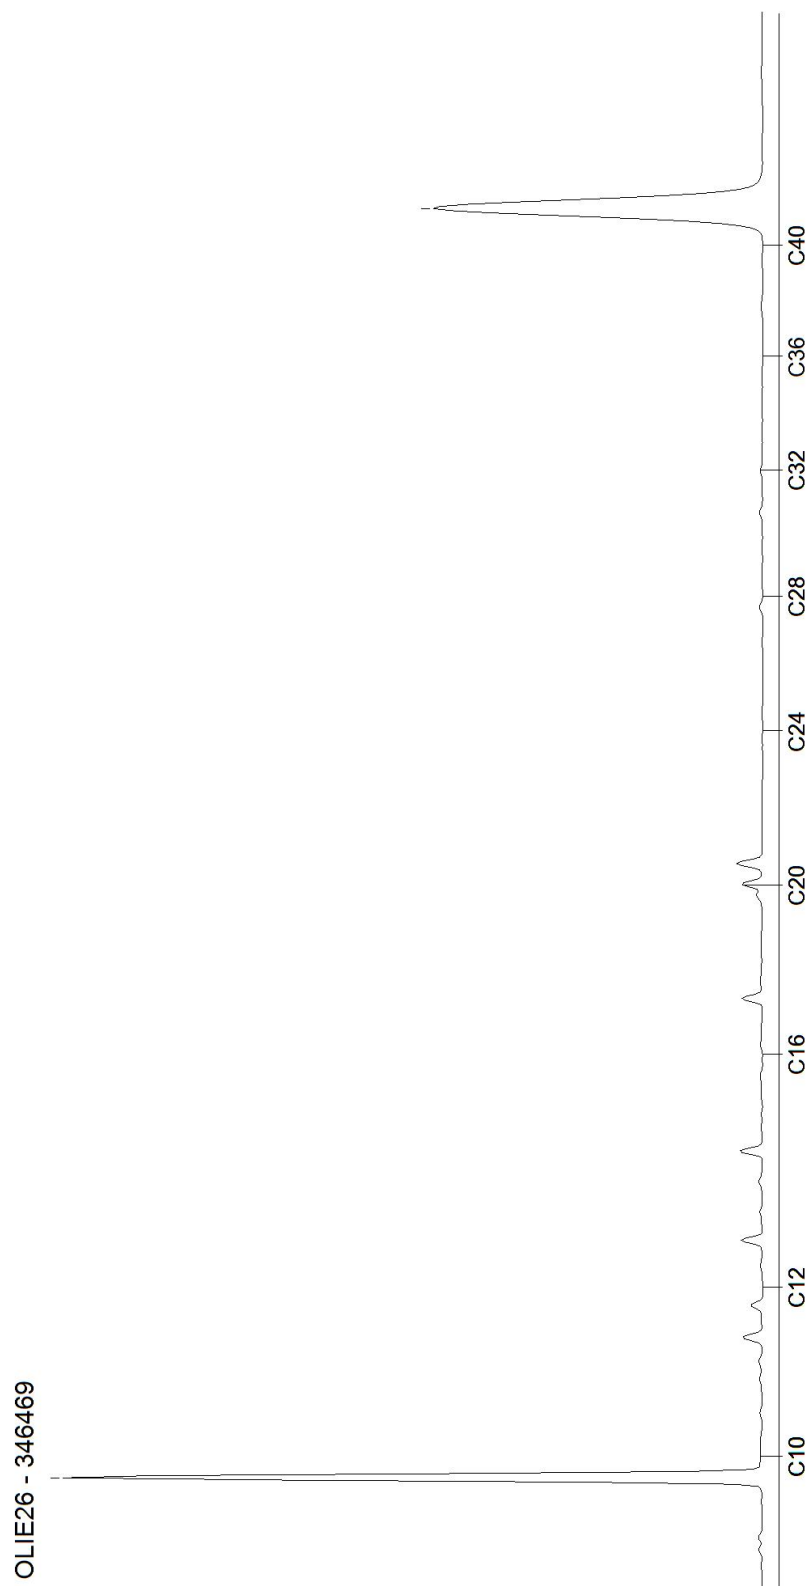
**Monster beschrijving: P1, grondwater**

CHROMATOGRAM for Order No. 1161867, Analysis No. 346469, created at 09.06.2022 07:01:41
