# **VERKENNEND BODEMONDERZOEK**

**Conform NEN 5740**

**Kerkendijk / Heikantstraat, Someren**

Rapportnummer : 220-SHeKe-vo-v1

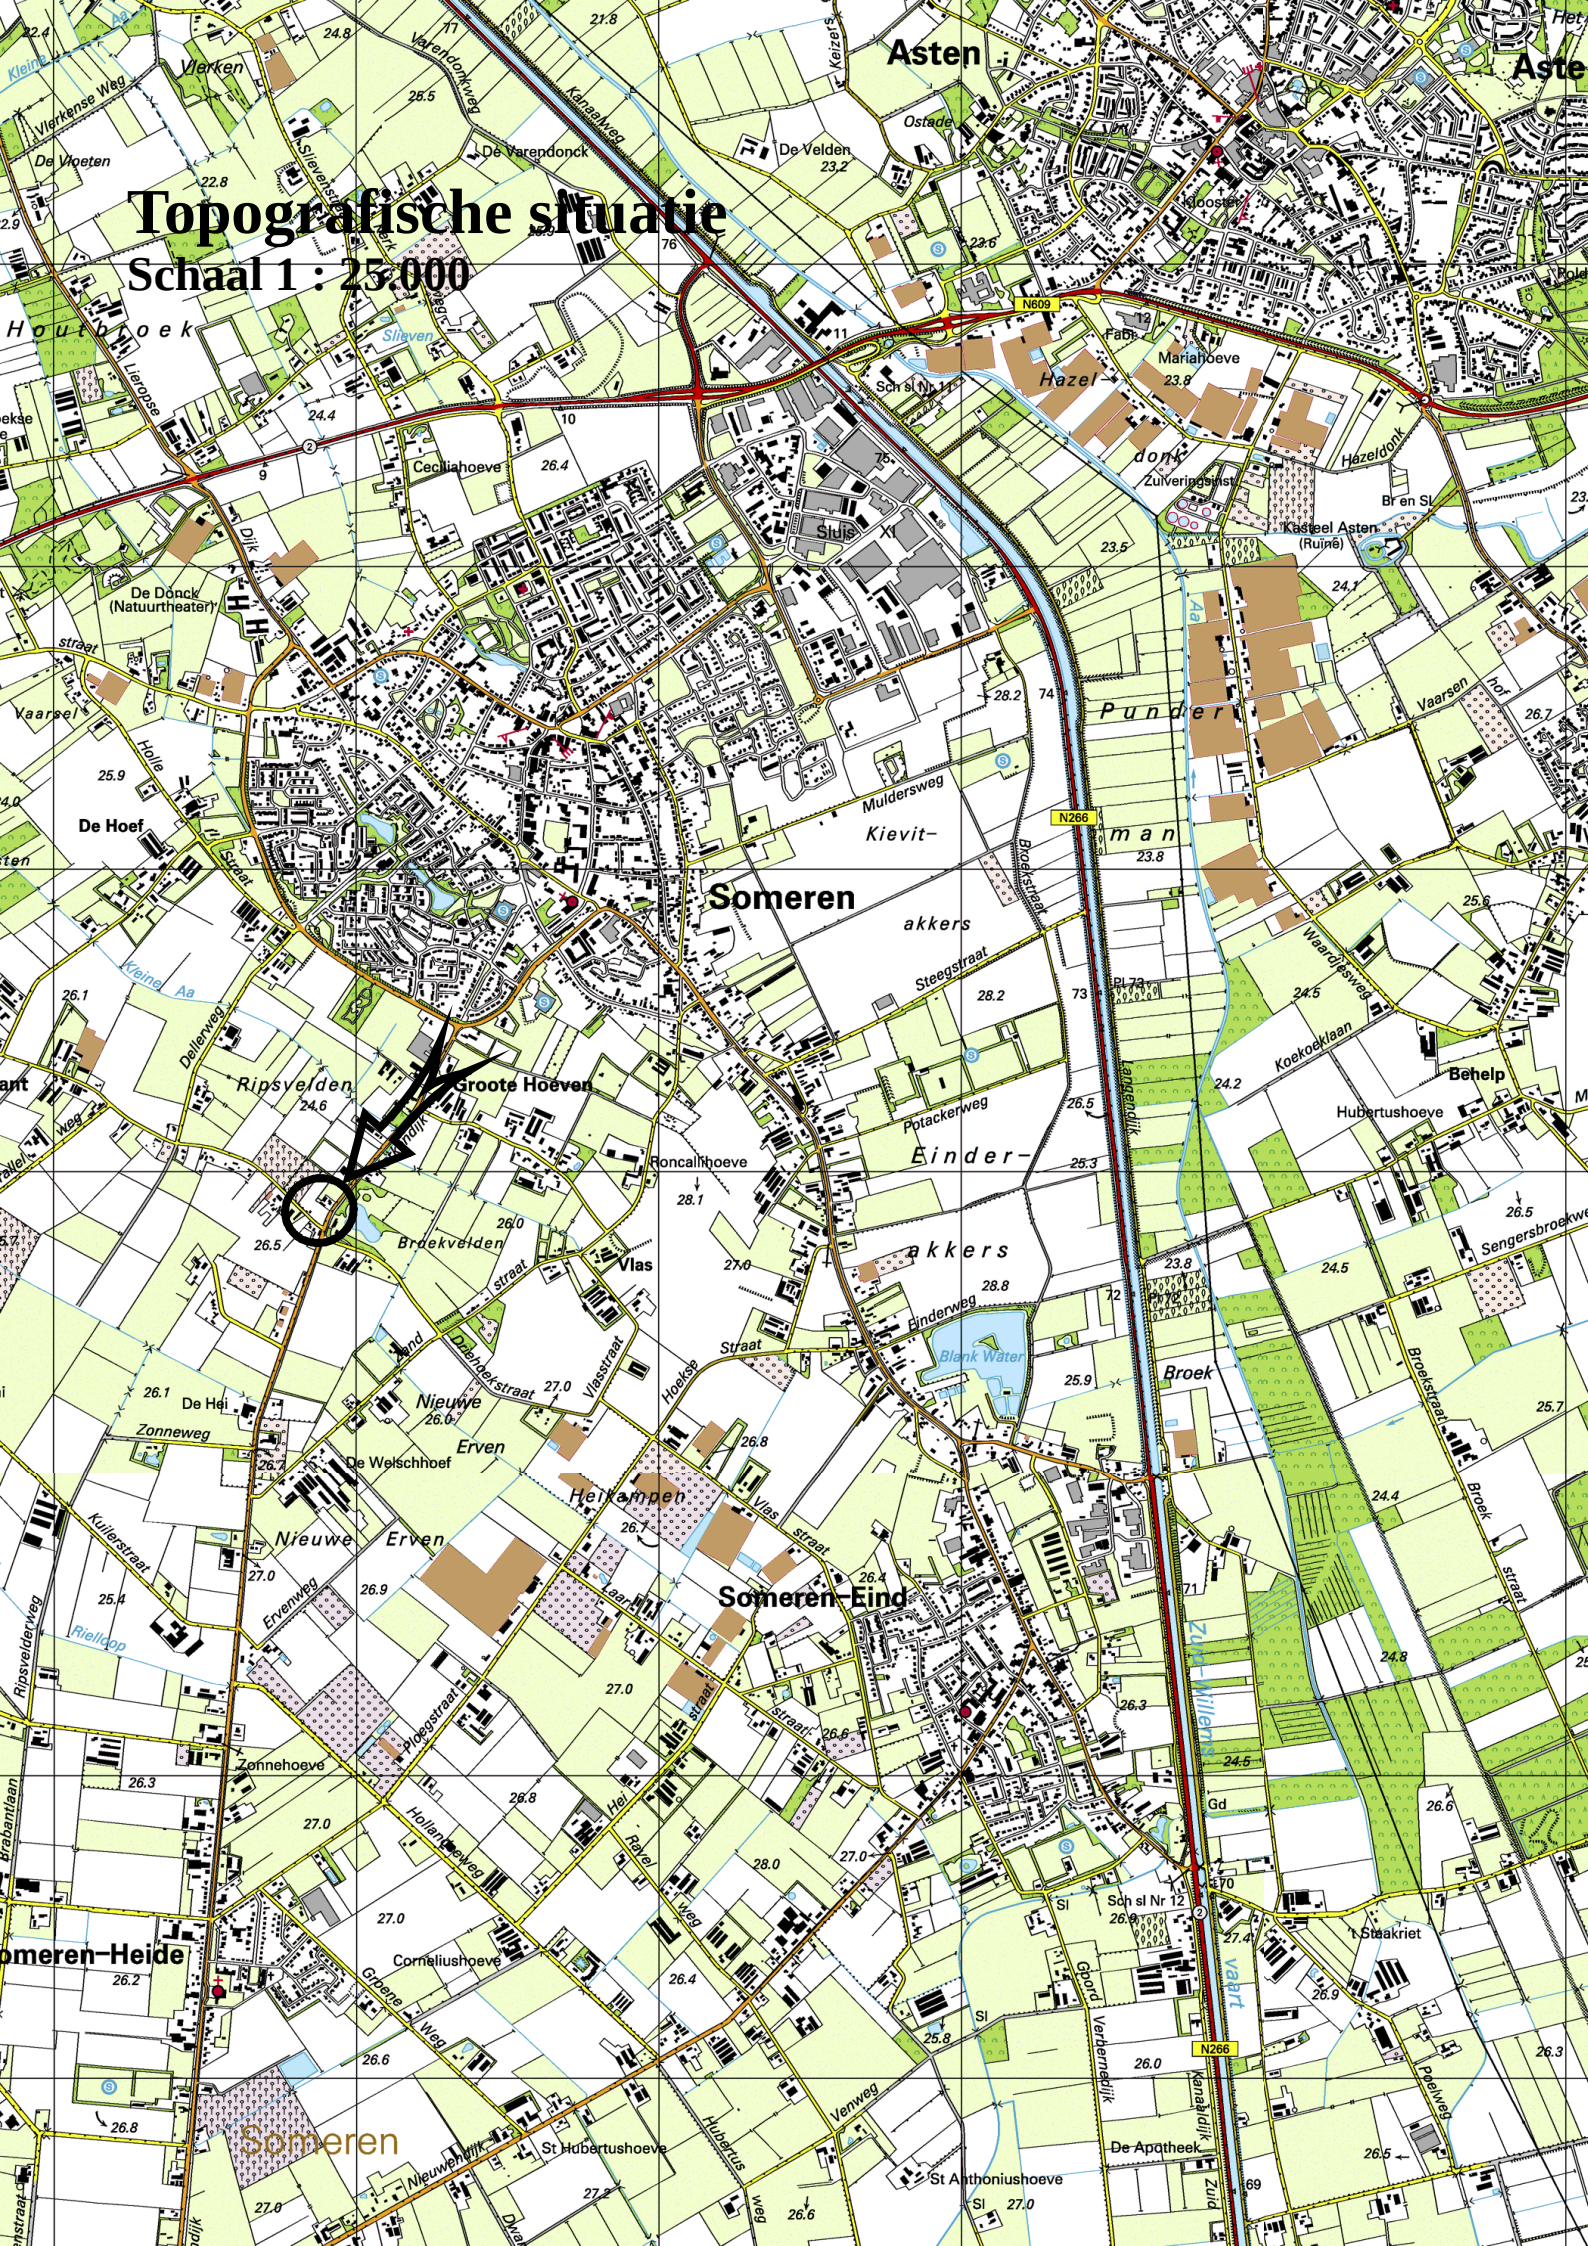
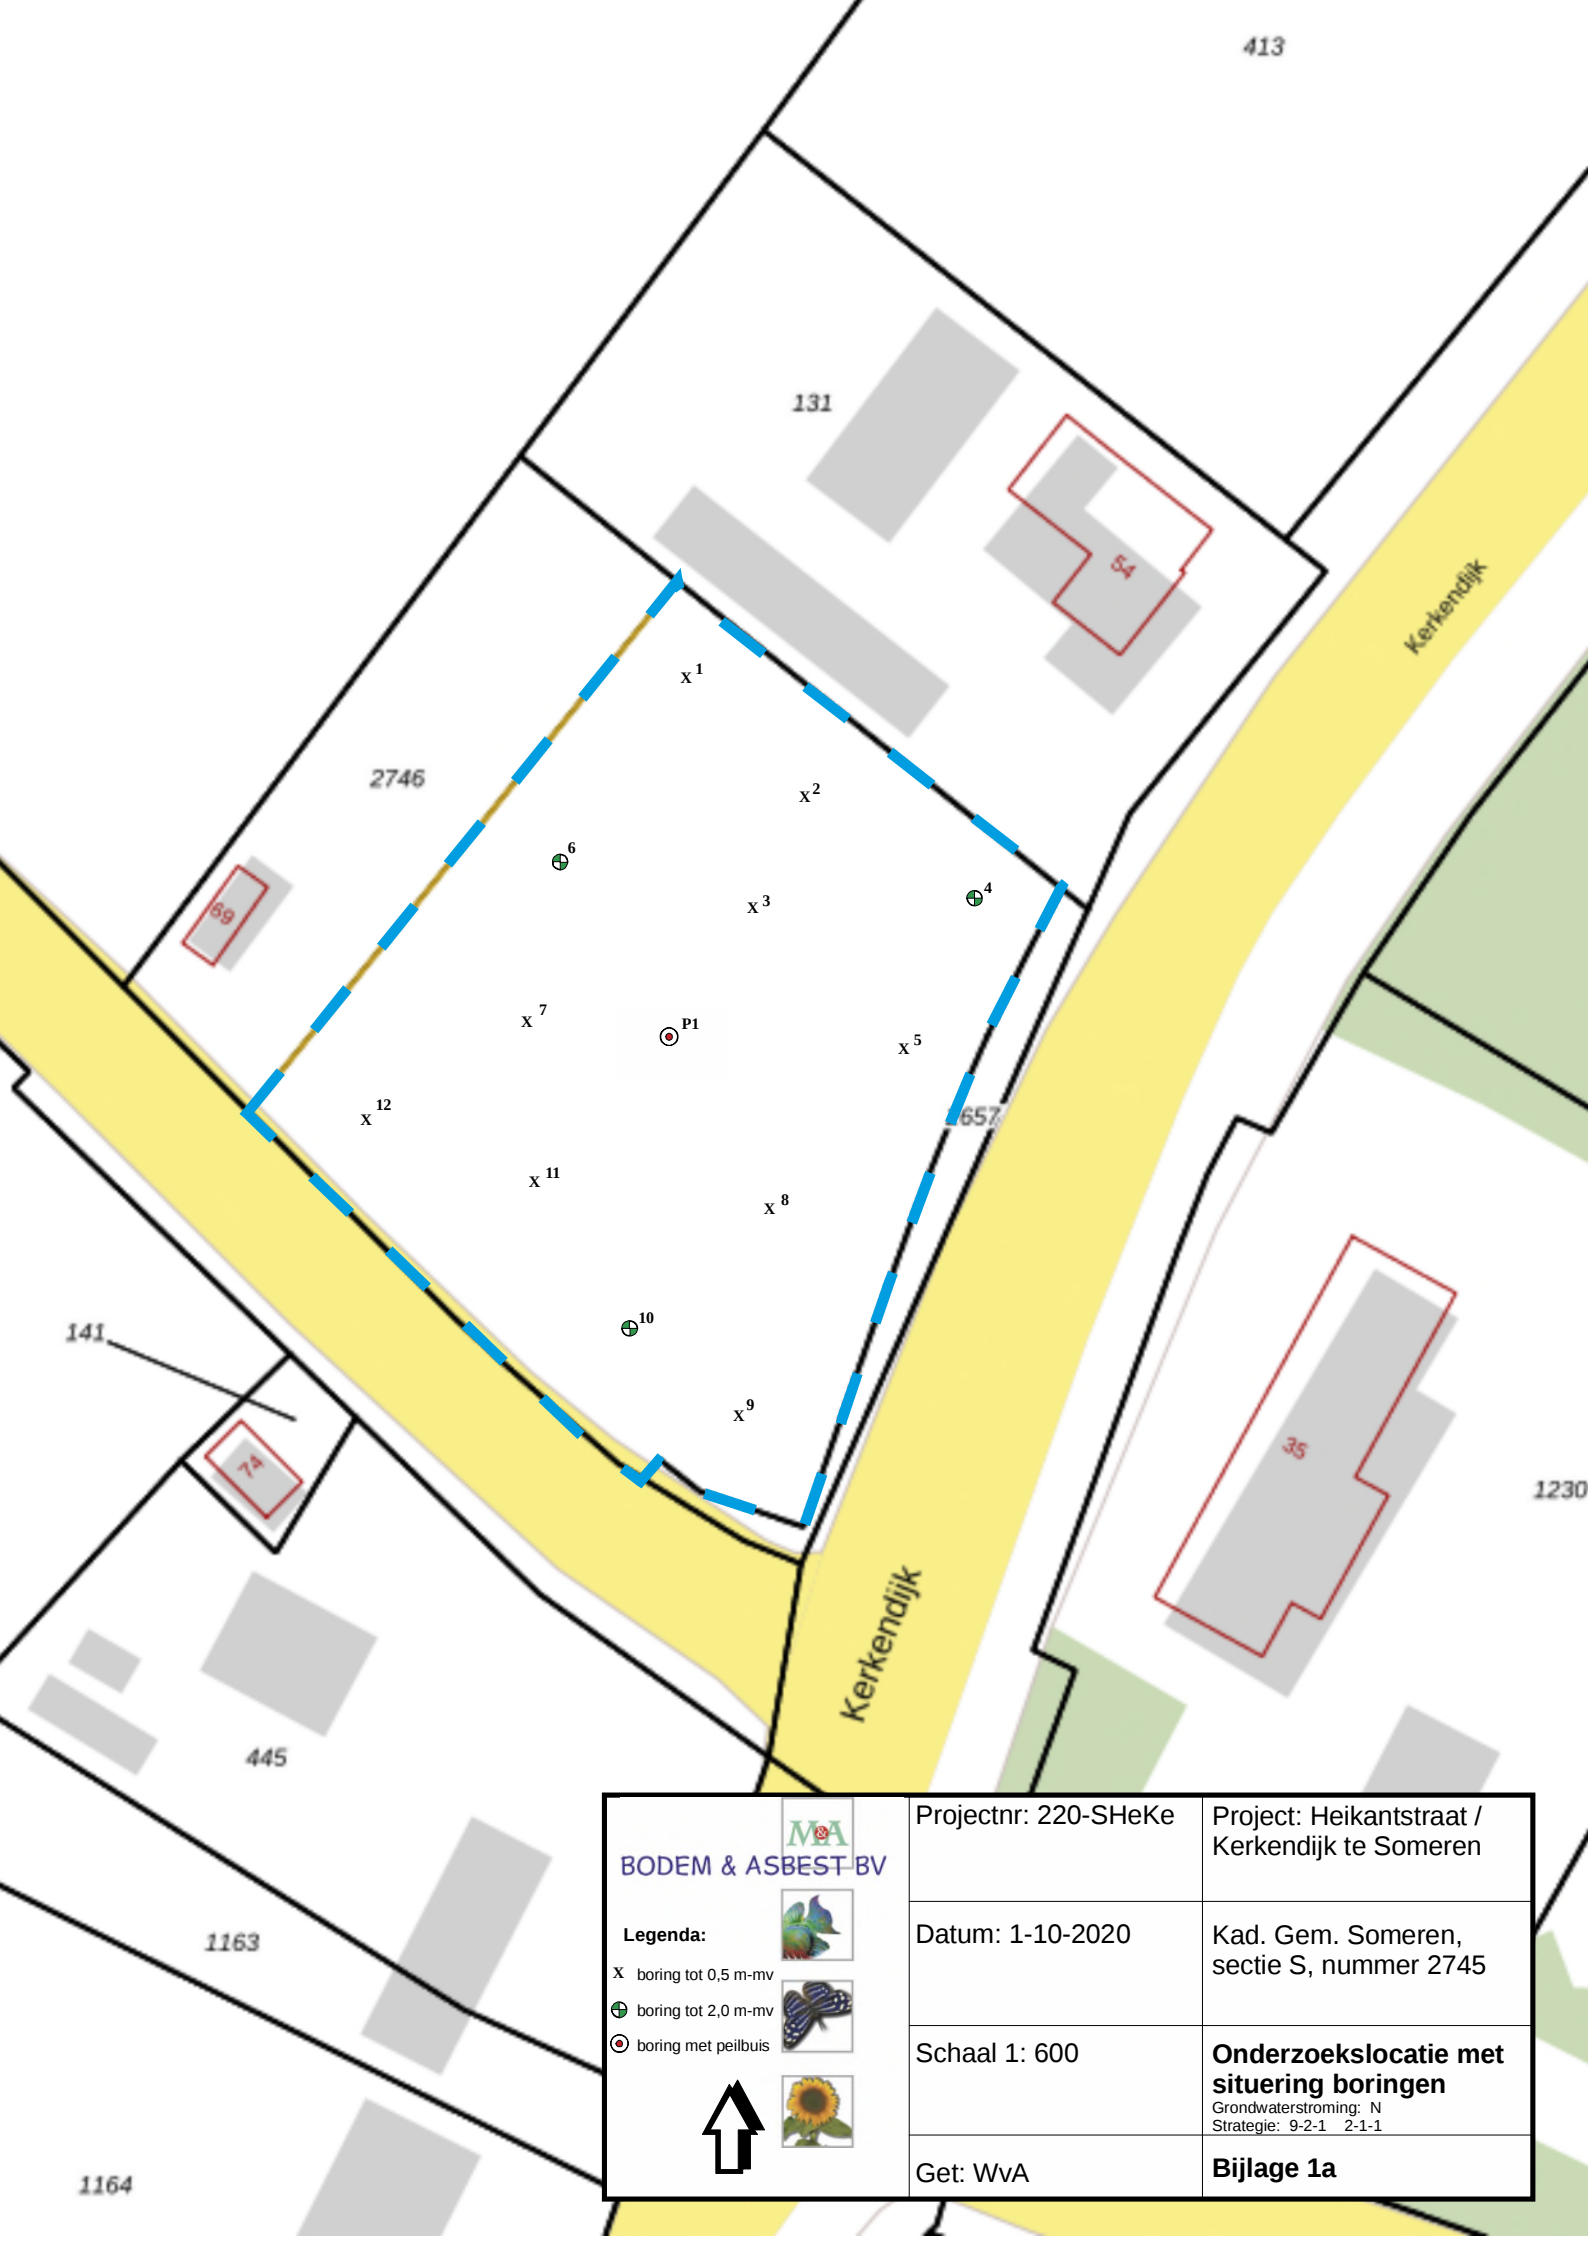
| <b>Legenda:</b><br>X boring tot 0,5 m-mv<br> boring tot 2,0 m-mv<br> boring met peilbuis | Datum: 1-10-2020 | Kad. Gem. Someren, sectie S, nummer 2745 |

De boorpunten zijn aangegeven op de tekening in bijlage 1a.

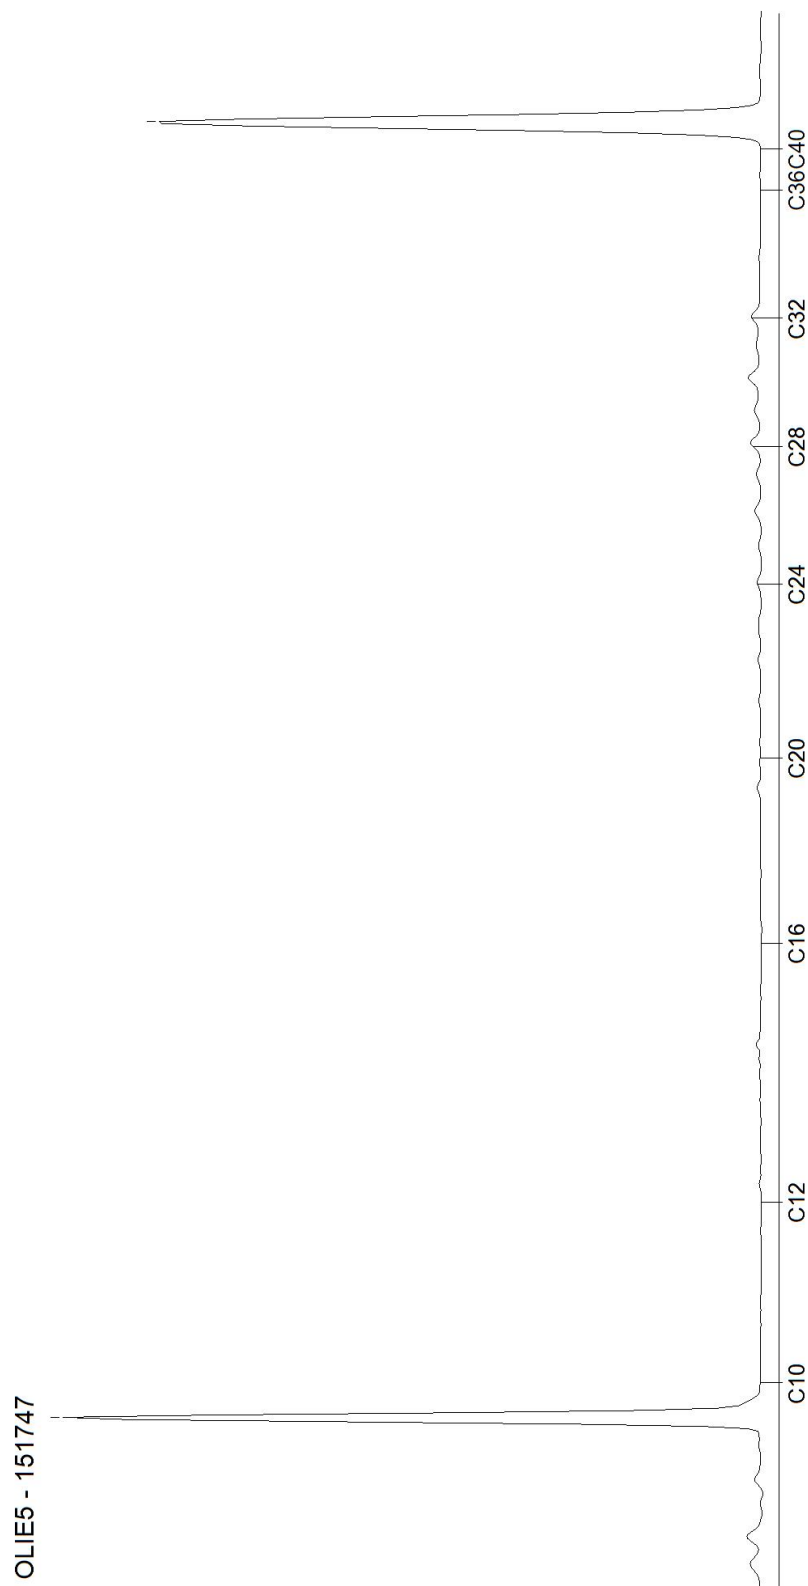
CHROMATOGRAM for Order No. 978266, Analysis No. 151747, created at 05.10.2020 07:02:45

**Monsteromschrijving: MIX(1.1 + 2.1 + 3.1 + 4.1 + 5.1 + 6.1)**

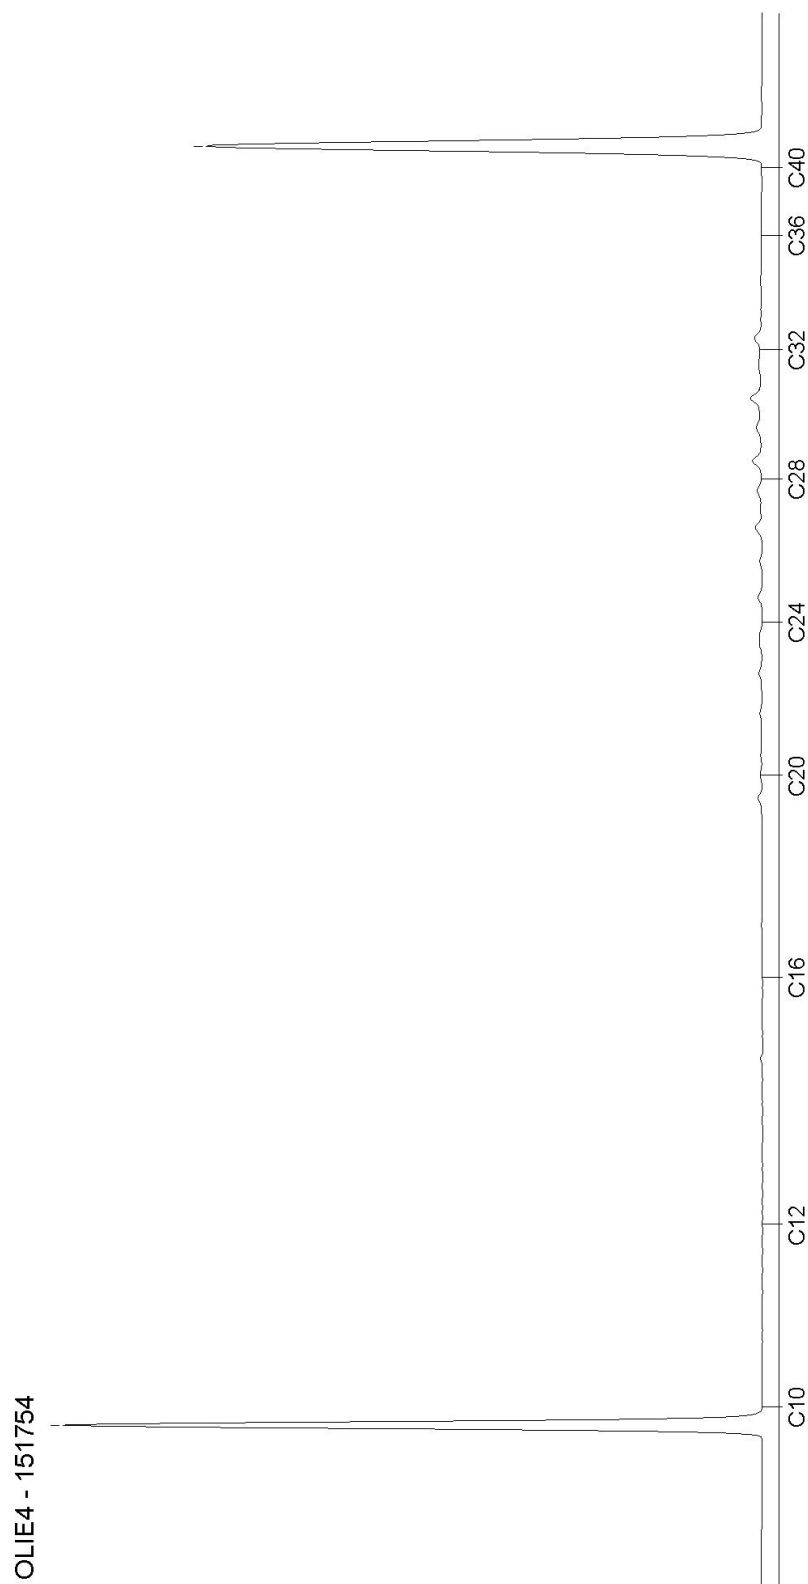
CHROMATOGRAM for Order No. 978266, Analysis No. 151754, created at 05.10.2020 04:57:12

**Monsteromschrijving: MIX(7.1 + 8.1 + 9.1 + 10.1 + 11.1 + 12.1)**

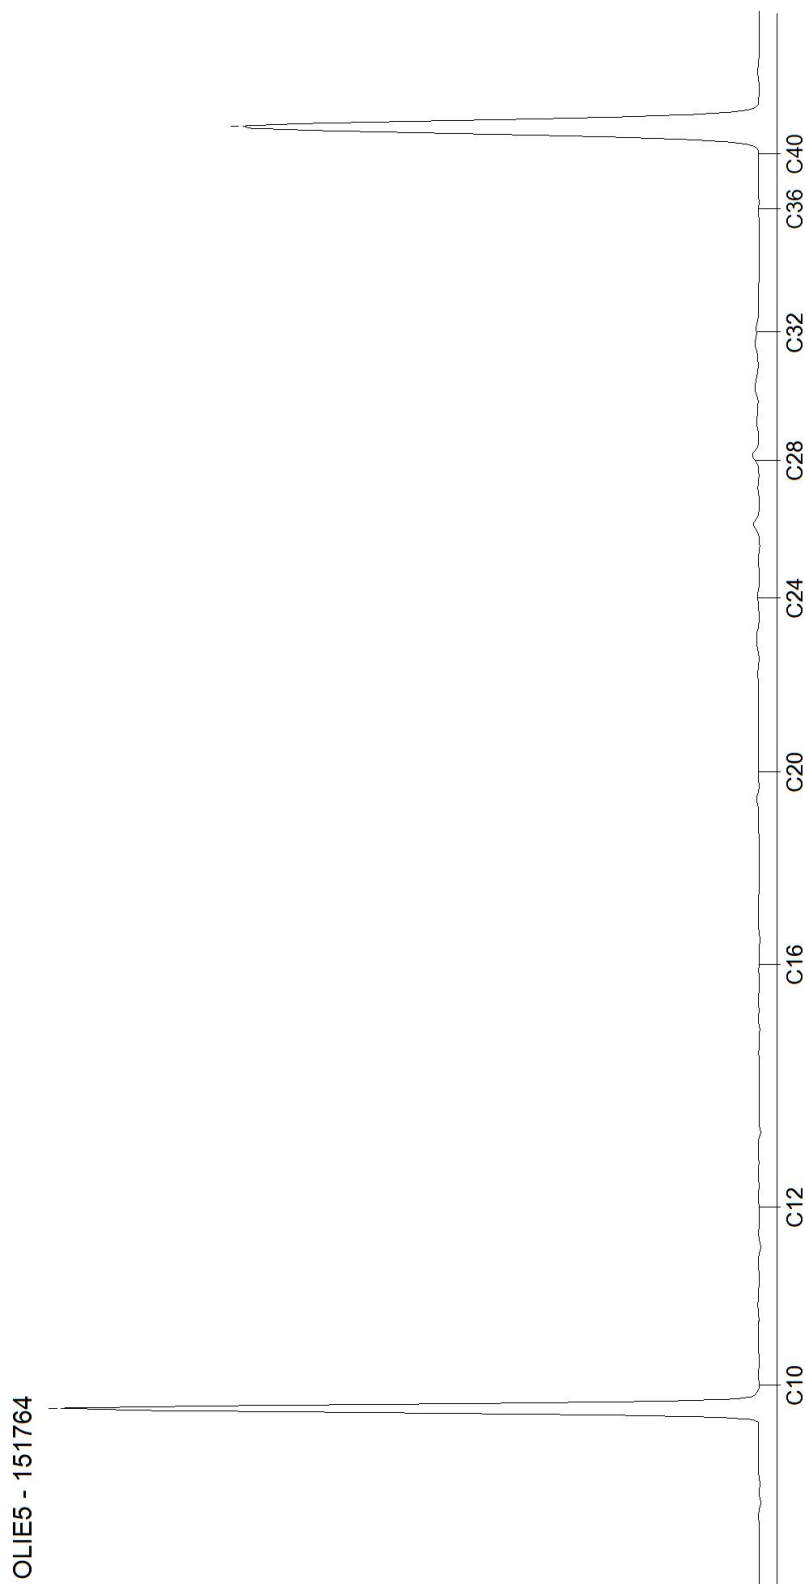
CHROMATOGRAM for Order No. 978266, Analysis No. 151764, created at 05.10.2020 07:07:14

**Monsteromschrijving: MIX(4.2 + 4.3 + 4.4 + 6.2 + 6.3 + 6.4 + 10.2 + 10.3 + 10.4)**

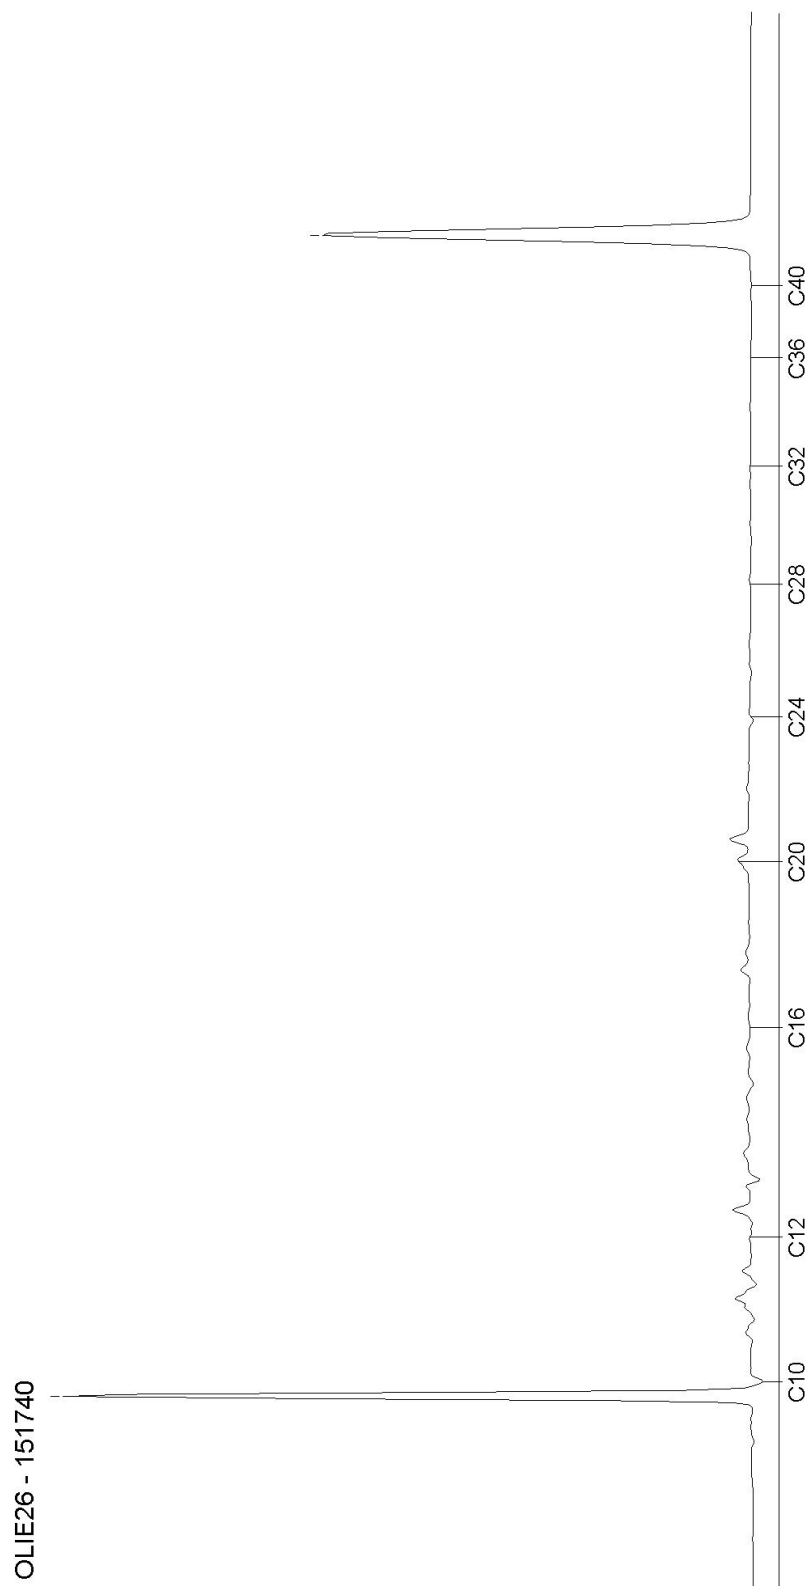
CHROMATOGRAM for Order No. 978265, Analysis No. 151740, created at 05.10.2020 05:16:56

**Monsteromschrijving: P1, grondwater**
