Verkennd Bodemonderzoek

Kuilerstraat 12 Someren

**rapport C222506.006/PHE**

datum: 15 augustus 2022  
opdrachtgever: Mevrouw W. Leijten,  
Kuilerstraat 12  
5712 PA SOMEREN

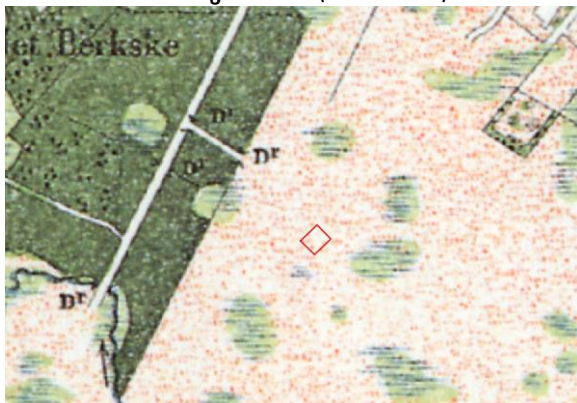
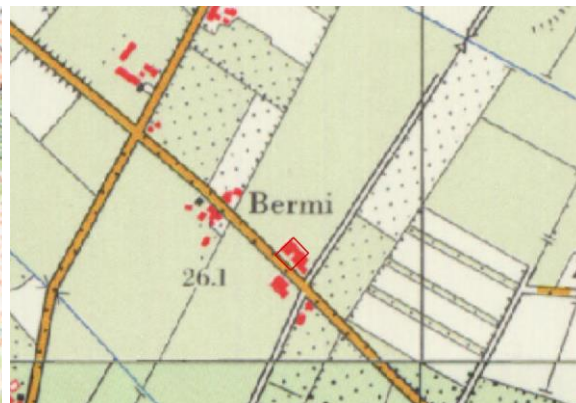
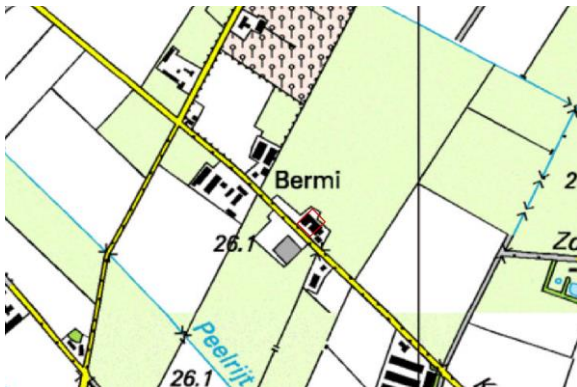
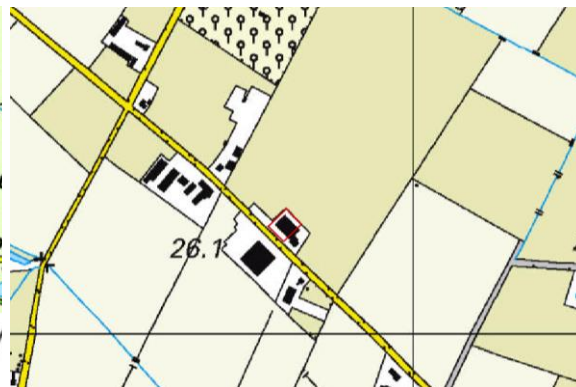
Uit de historische kaarten (bron: <http://www.topotijdreis.nl>) blijkt dat de locatie tot de jaren '50 van de vorige eeuw in gebruik is geweest als heidelandschap. Aan het begin van de jaren '50 van de vorige eeuw is de Kuilerstraat aangelegd. De eerste bebouwing op de locatie en het zuidelijk aangrenzend terrein is in 1964 gebouwd (bron: BAG).

omstreeks 1900

omstreeks 1975

omstreeks 2000

omstreeks 2015

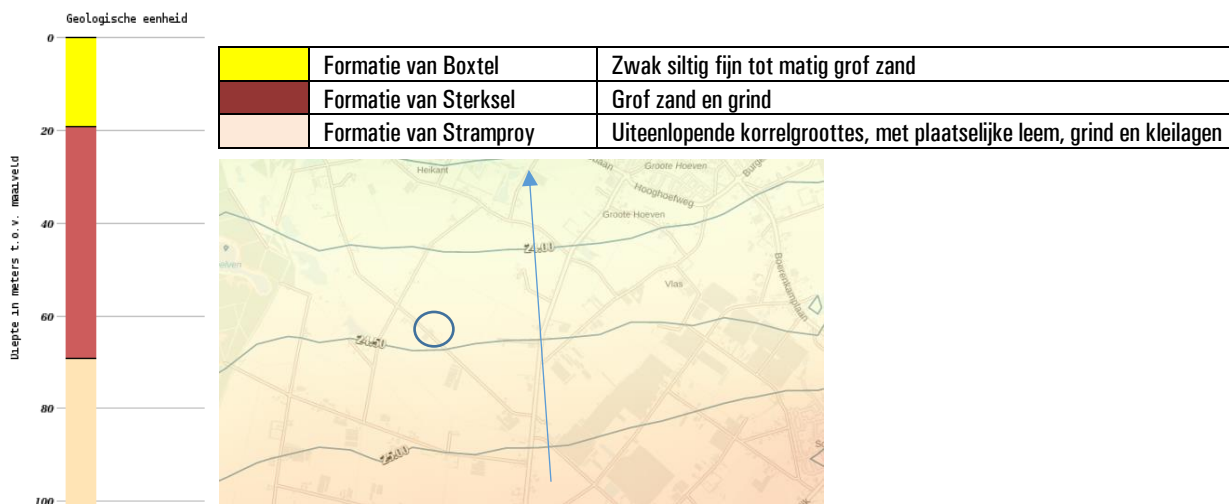
Figuur A: opbouw ondergrond.

Het te onderzoeken terrein heeft een hoogteligging gelijk aan circa 26 m + N.A.P. De opbouw van de ondergrond is schematisch weergegeven in figuur A.

De freatische grondwaterspiegel bevindt zich op circa 2,50 m-mv. De stromingsrichting van het grondwater in het eerste watervoerende pakket is globaal noordelijk gericht (zie uitsnede). Voorgenoemde geohydrologische gegevens zijn ontleend aan de grondwaterkaart van Nederland [6].

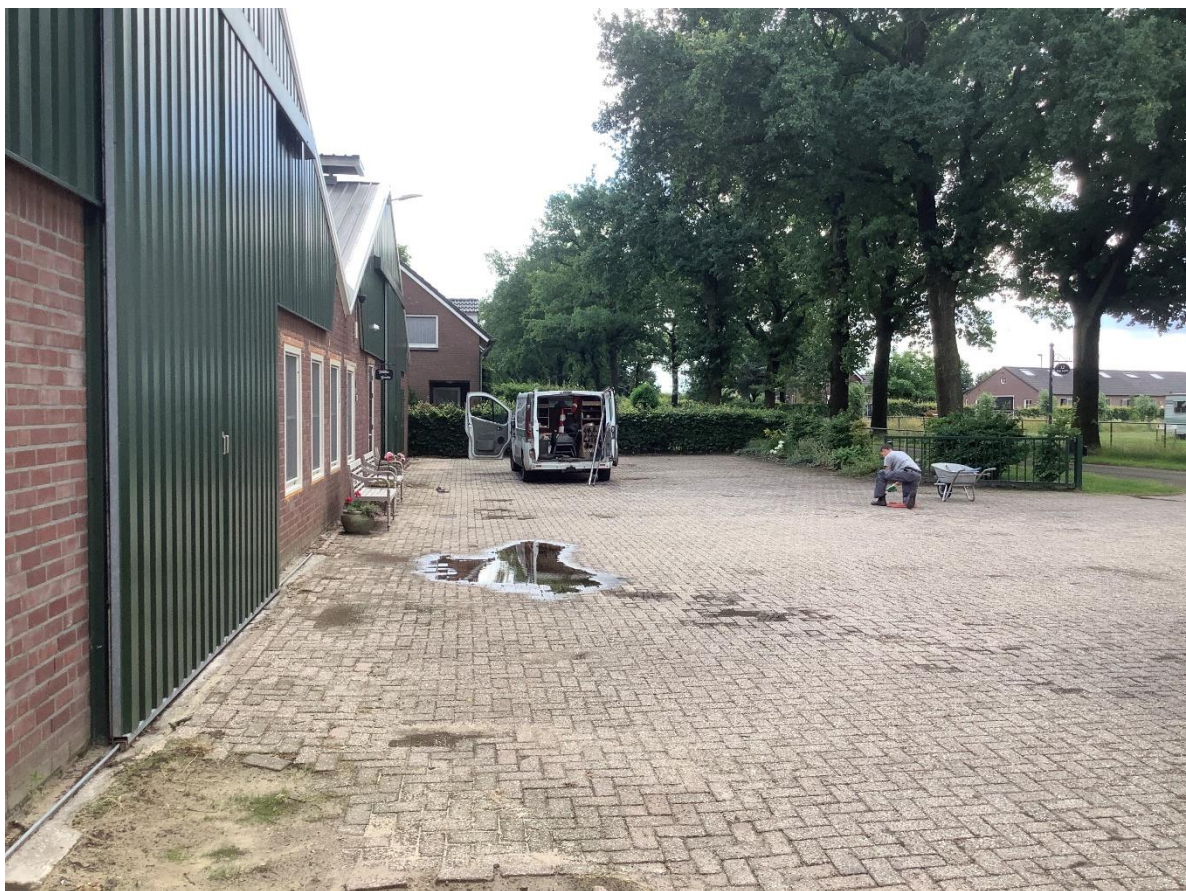
Op het onderzoeksterrein is een circa 800 m<sup>2</sup> grote machineberging aanwezig. Rondom de bebouwing is het terrein grotendeels verhard met klinkers. In de machineberging is een bovengrondse dieseltank (2000 liter) aanwezig.

Foto van de onderzoekslocatie – d.d. 24 juni 2022

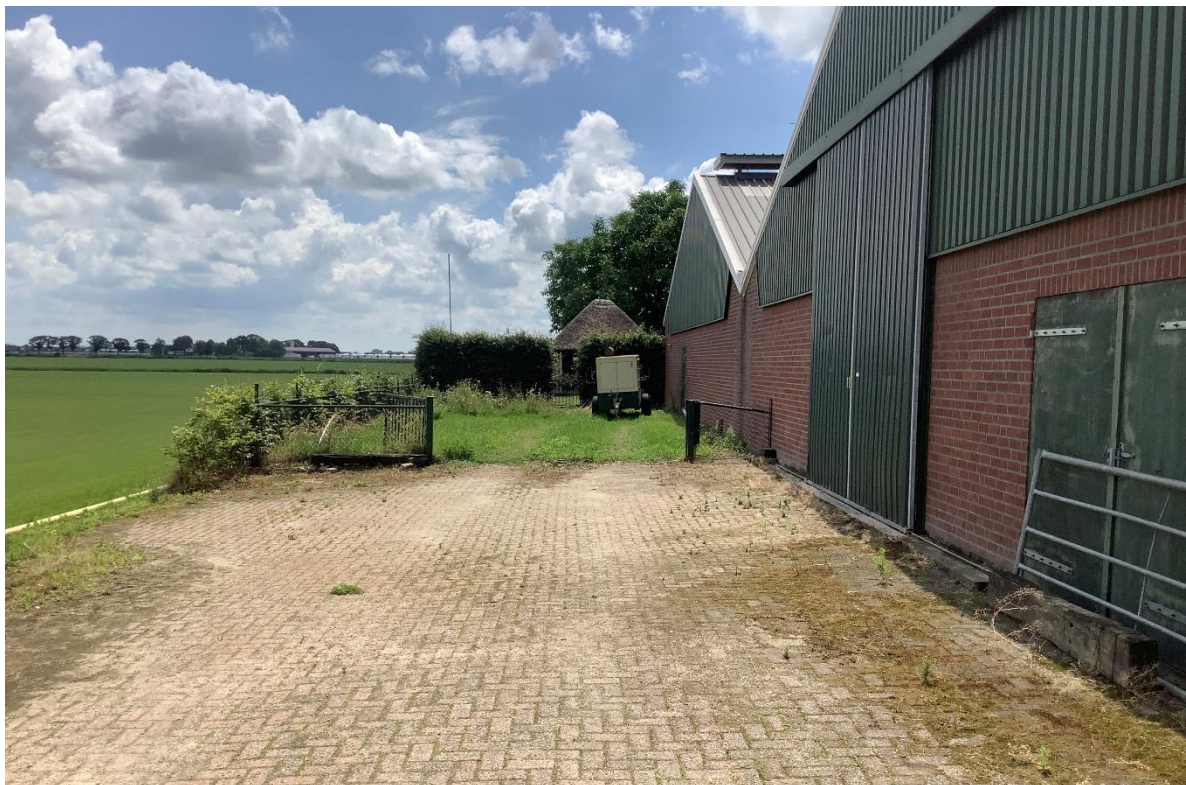
Foto van de oostzijde van de onderzoekslocatie – d.d. 24 juni 2022

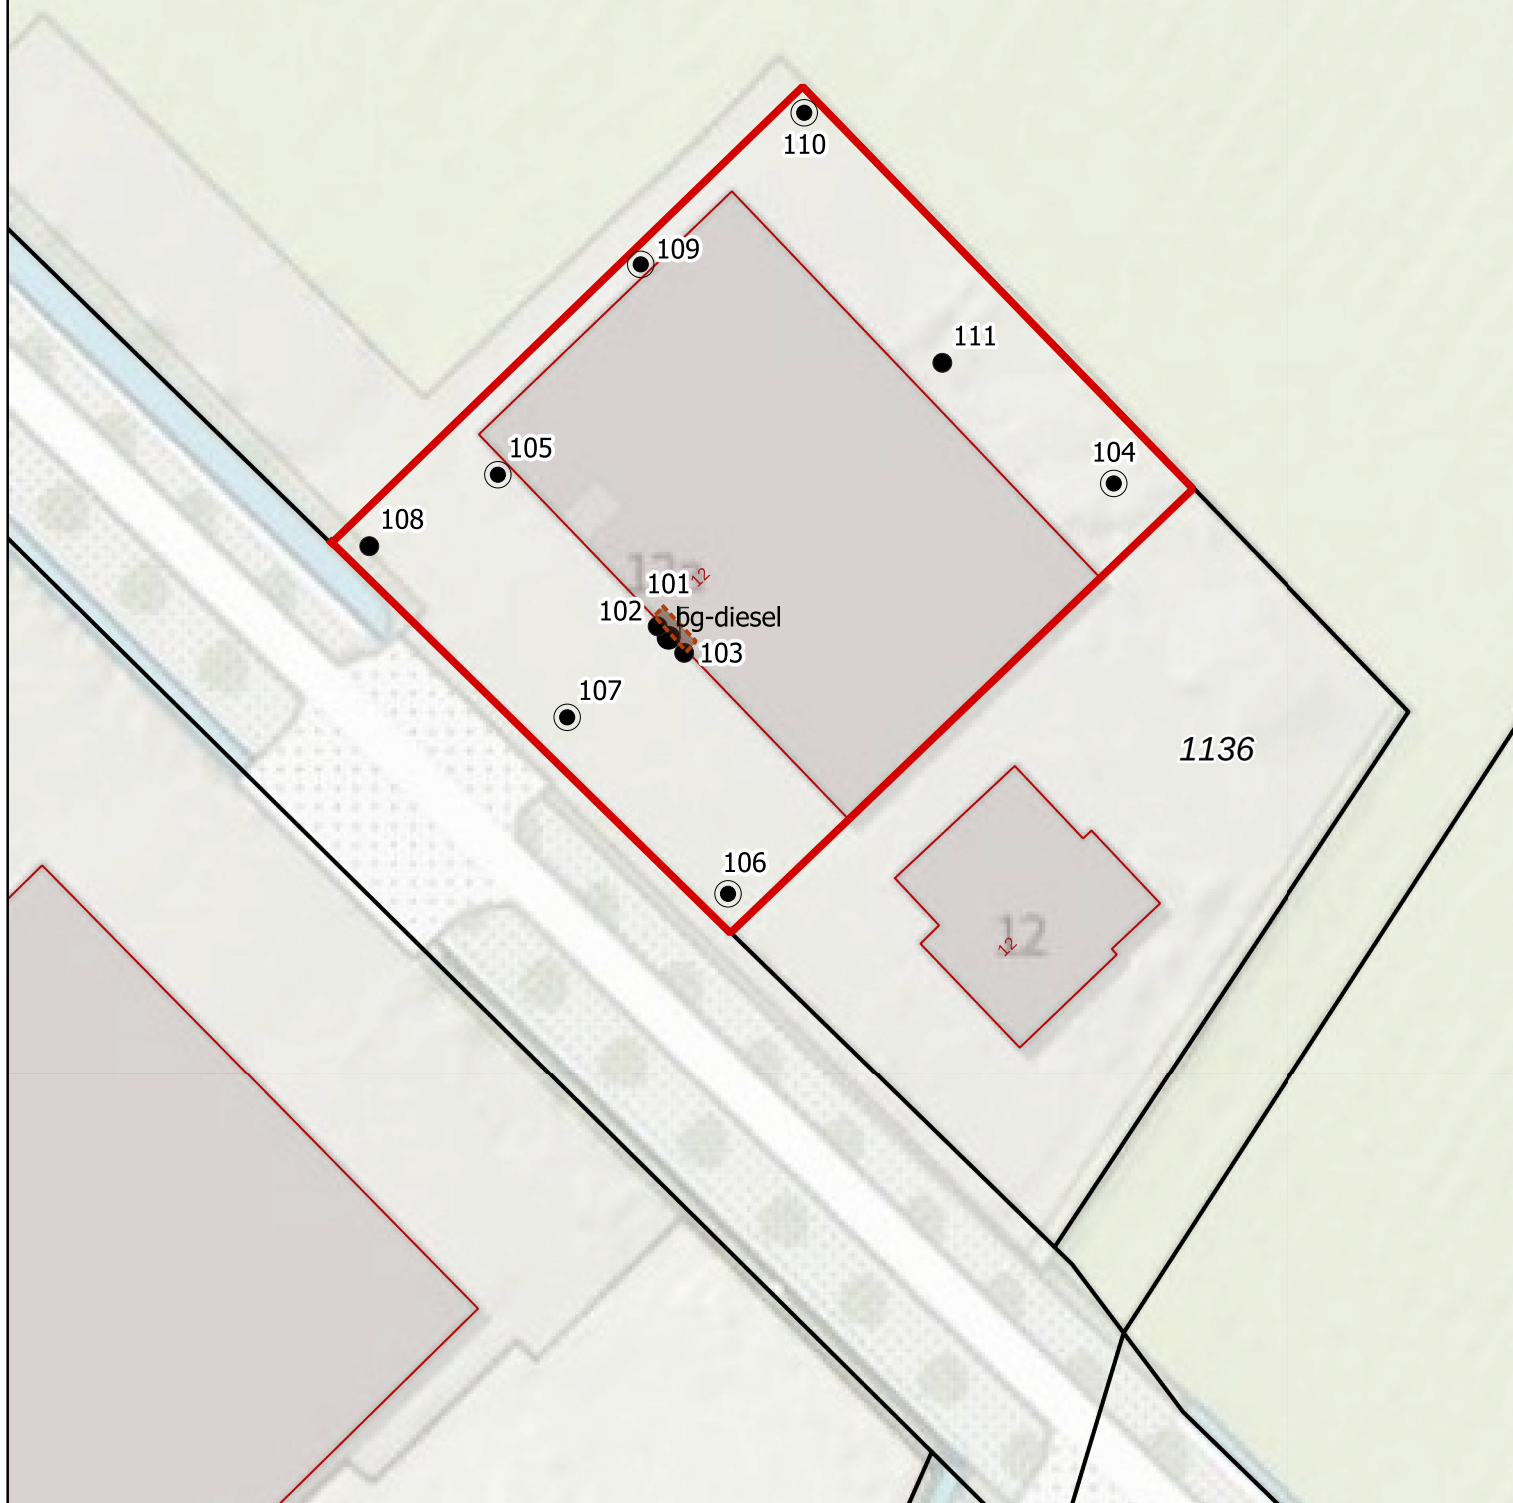
bijlage 3  
locatie en boringen

Van elke 50 cm bodemlaag of van iedere bodemlaag afzonderlijk worden tot de freatische grondwaterspiegel representatieve monsters genomen. De boringen worden gelijkmatig over de te onderzoeken locatie verdeeld volgens een systematisch patroon. In bijlage 3 is een situatieschets opgenomen waarin de plaatsen van de boringen en de peilbuizen zijn aangegeven.
