De landschappelijke inpassing van het initiatief aan de Peelweg 19 te Someren is afgestemd op de kwaliteiten en kenmerken van het ter plaatse aanwezige landschap en op de Structuurvisie van de gemeente Someren.

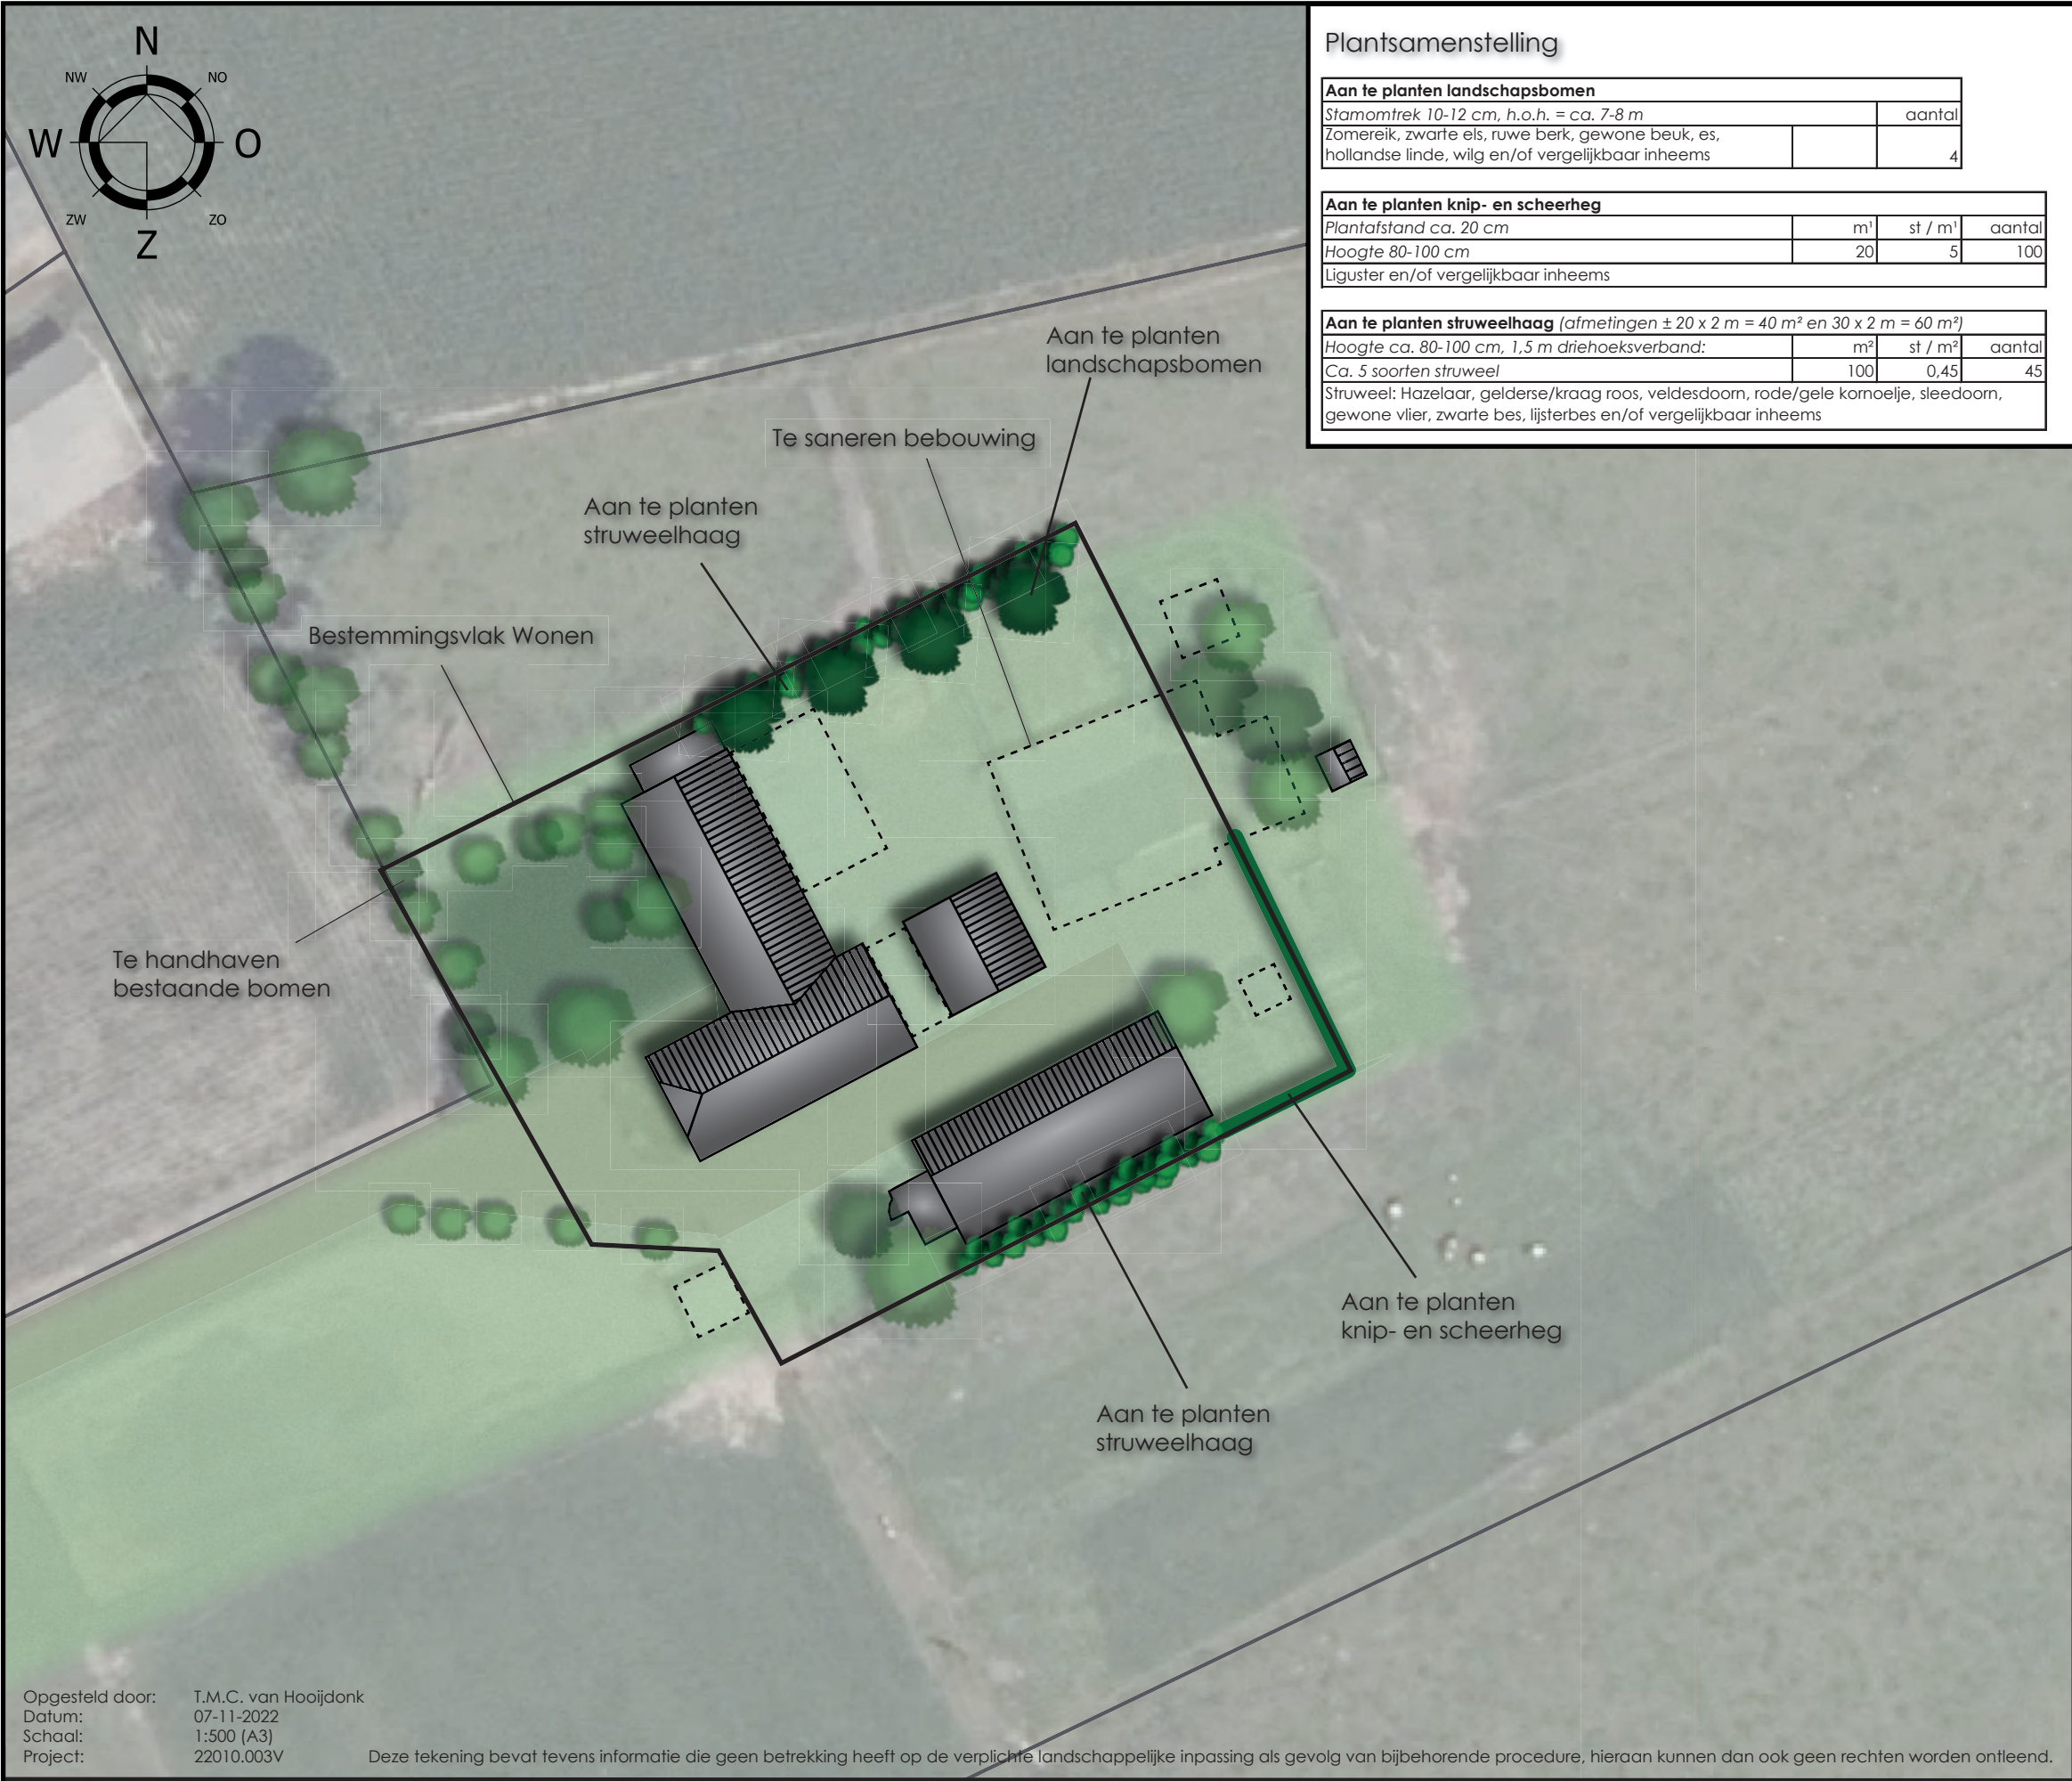
**Beoogde situatie**  
De bestaande bomen zullen in de toekomst gehandhaafd blijven. In het noorden van het bestemmingsvlak Wonen wordt een rij van landschapsbomen voorzien. Ten zuidoosten wordt het bestemmingsvlak begeleid met een knip- en scheerheg. Ten slotte zal een struweelhaag de noord- en zuidzijde van het bestemmingsvlak begeleiden. Deze nieuwe groenstructuren in het landschap versterken het eigen karakter van het gebied en verkleinen de ruimtelijke schaal. Kleinschalige elementen zoals deze bomen, struweelhagen en knip- en scheerheggen op erf- en perceelsgrenzen versterken deze kleinschaligheid. Gezien voorgaand worden diverse landschapselementen aangeplant welke zorgen voor een versterking van het landschapsbeeld en hebben een kwaliteitsverbetering van het landschap tot gevolg. Door deze landschapsversterkende maatregelen wordt de ruimtelijke vormgeving van de gebouwen verzacht en geheel of gedeeltelijk aan het zicht onttrokken en sluit het aan op de landschappelijke kenmerken van de omgeving en sluit het aan op de Structuurvisie van de gemeente Someren.

**Huidige situatie**  
De locatie is gelegen ter plaatse van een oud zandontginningslandschap. Landschappelijke kenmerken van deze locatie en de omgeving zijn het relatief open en rationeel verkavelde landschap met grote percelen en linten met laan- en singelbeplanting. In de oude zandontginningen is met name de kleinschaligheid en de mooie open kamers tegen de bosranden bepalend voor de kwaliteit en belevingswaarde. In de omgeving bestaat de erfbeplanting uit struweel- of boomvormers en/of een knip- en scheerheg. Op het betreffende perceel staan reeds verschillende bomen om de bebouwing heen.
