Verkennd Bodemonderzoek

De Hoof ong. te Someren

**rapport C222418.013/PHE**

datum: 28 juni 2022  
opdrachtgever: De heer A. van Lierop,  
Bluijssens Broekdijk 2  
5721 RN ASTEN

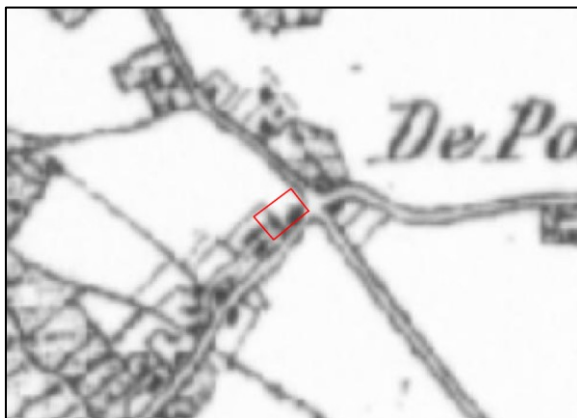
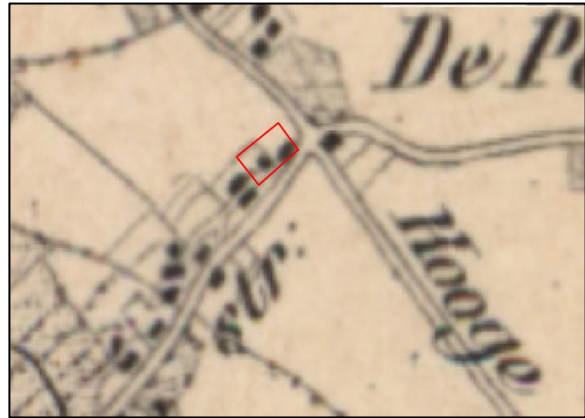
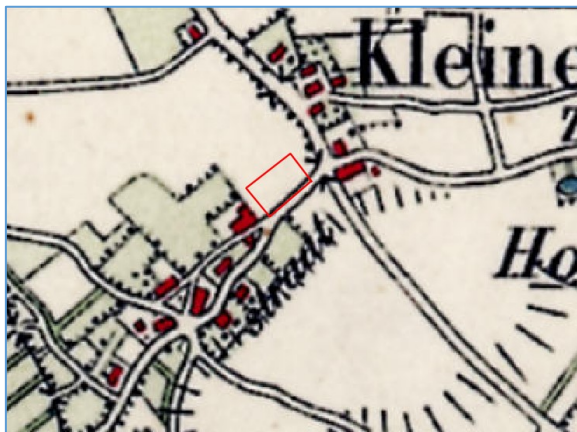
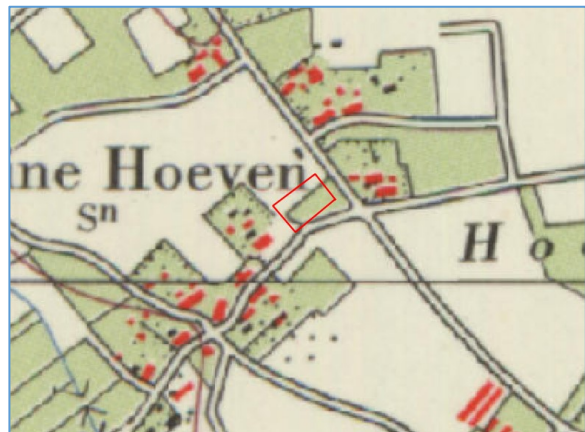
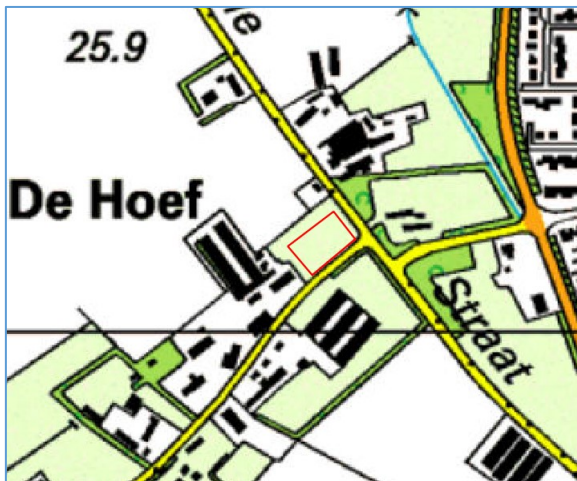
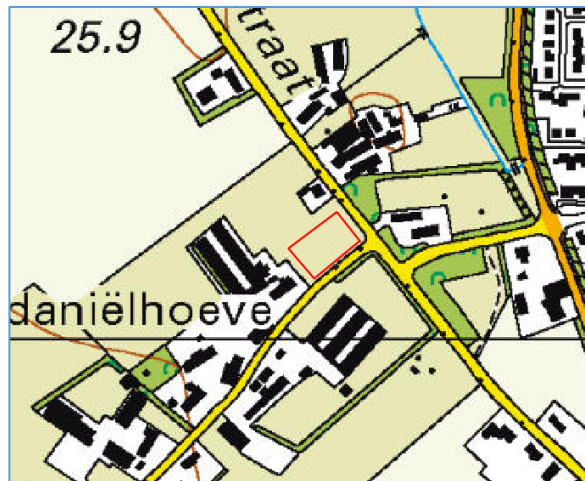
Uit de historische kaarten (bron: <http://www.topotijdreis.nl>) blijkt dat op de locatie in 1850 bebouwing aanwezig was, welke rond 1900 is gesloopt. Sindsdien is de locatie onbebouwd. In de jaren '50 en '60 van de vorige eeuw lijkt de ligging van de Hoef (tijdelijk) gewijzigd te zijn.

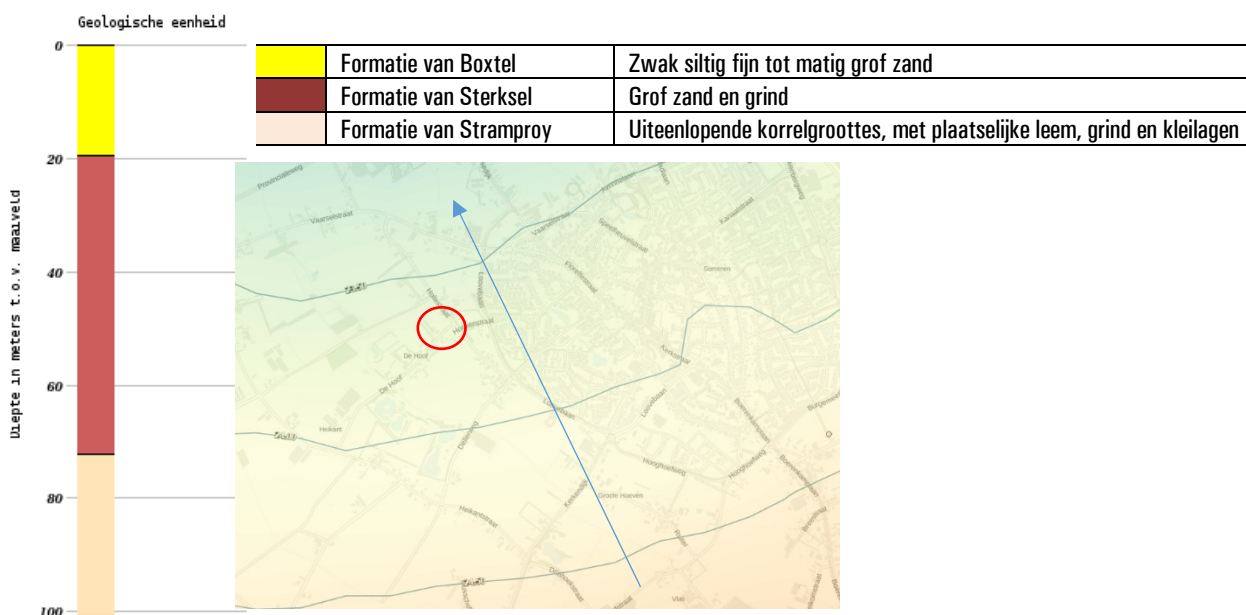
Figuur A: opbouw ondergrond.

Het te onderzoeken terrein heeft een hoogteligging gelijk aan circa  $25,3 \text{ m} + \text{N.A.P.}$ . De opbouw van de ondergrond is schematisch weergegeven in figuur A.

De freatische grondwaterspiegel bevindt zich op circa 1,5-2 m-mv. De stromingsrichting van het freatische grondwater is mogelijk westelijk, richting de Kleine Aa, gericht en is afhankelijk van lokale onttrekkingen en de aanwezigheid van slecht doorlatende bodemlagen. De stromingsrichting van het grondwater in het eerste watervoerende pakket is globaal noordwestelijk gericht (zie uitsnede). Voor- genoemde geohydrologische gegevens zijn ontleend aan de grondwaterkaart van Nederland [6].

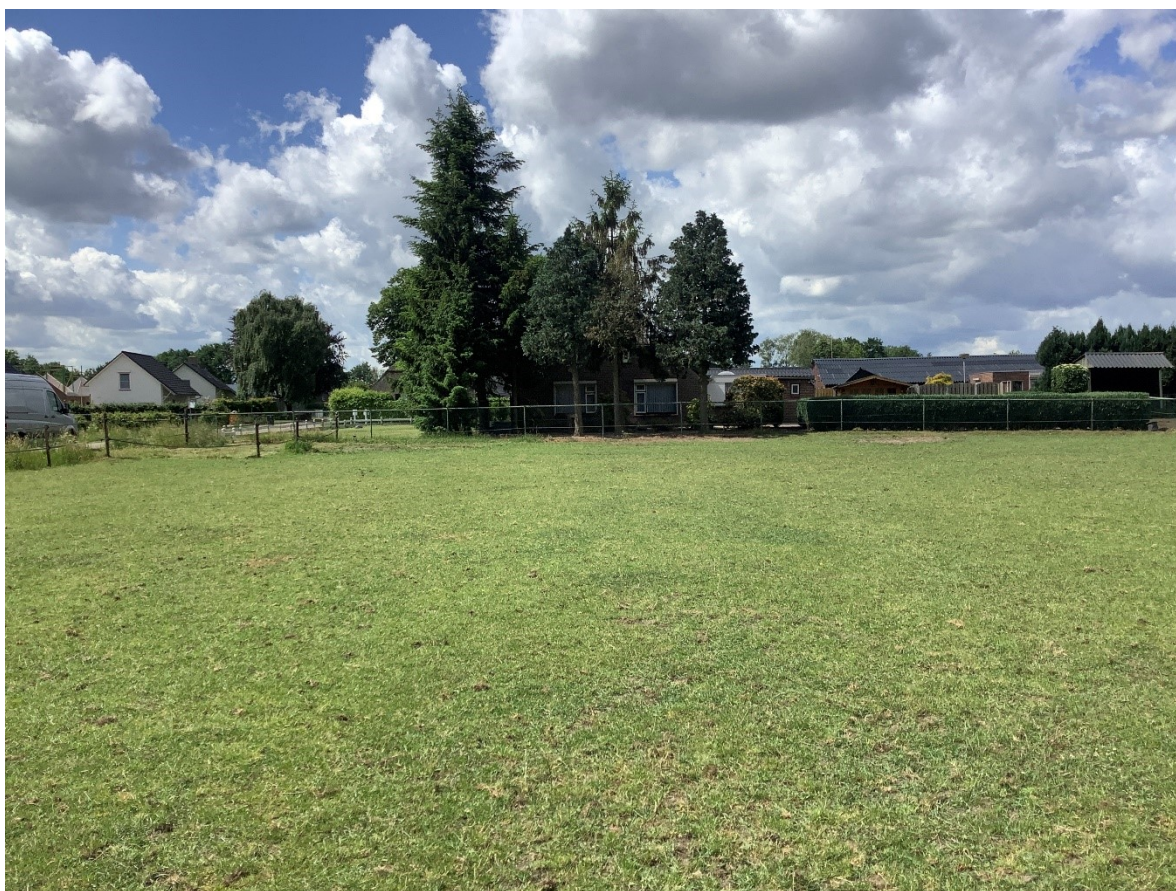
De grondmonsters zijn op 25 mei 2022, onafhankelijk van de opdrachtgever, genomen door de heer J. Timmermans (erkend monsternemer SIKB 2001). Voor een beschrijving van de opgeboorde grond ter plaatse wordt verwezen naar de boorstaten (bijlage 4). Bij geen van de monsters is een verdachte en/ of afwijkende geur waargenomen. In de bovengrond van de boringen 101 en 113 zijn sporen puin aangetroffen. Zintuiglijk zijn geen bijmengingen met asbest aangetroffen in of op de bodem.

Foto van de onderzoekslocatie – d.d. 25 mei 2022

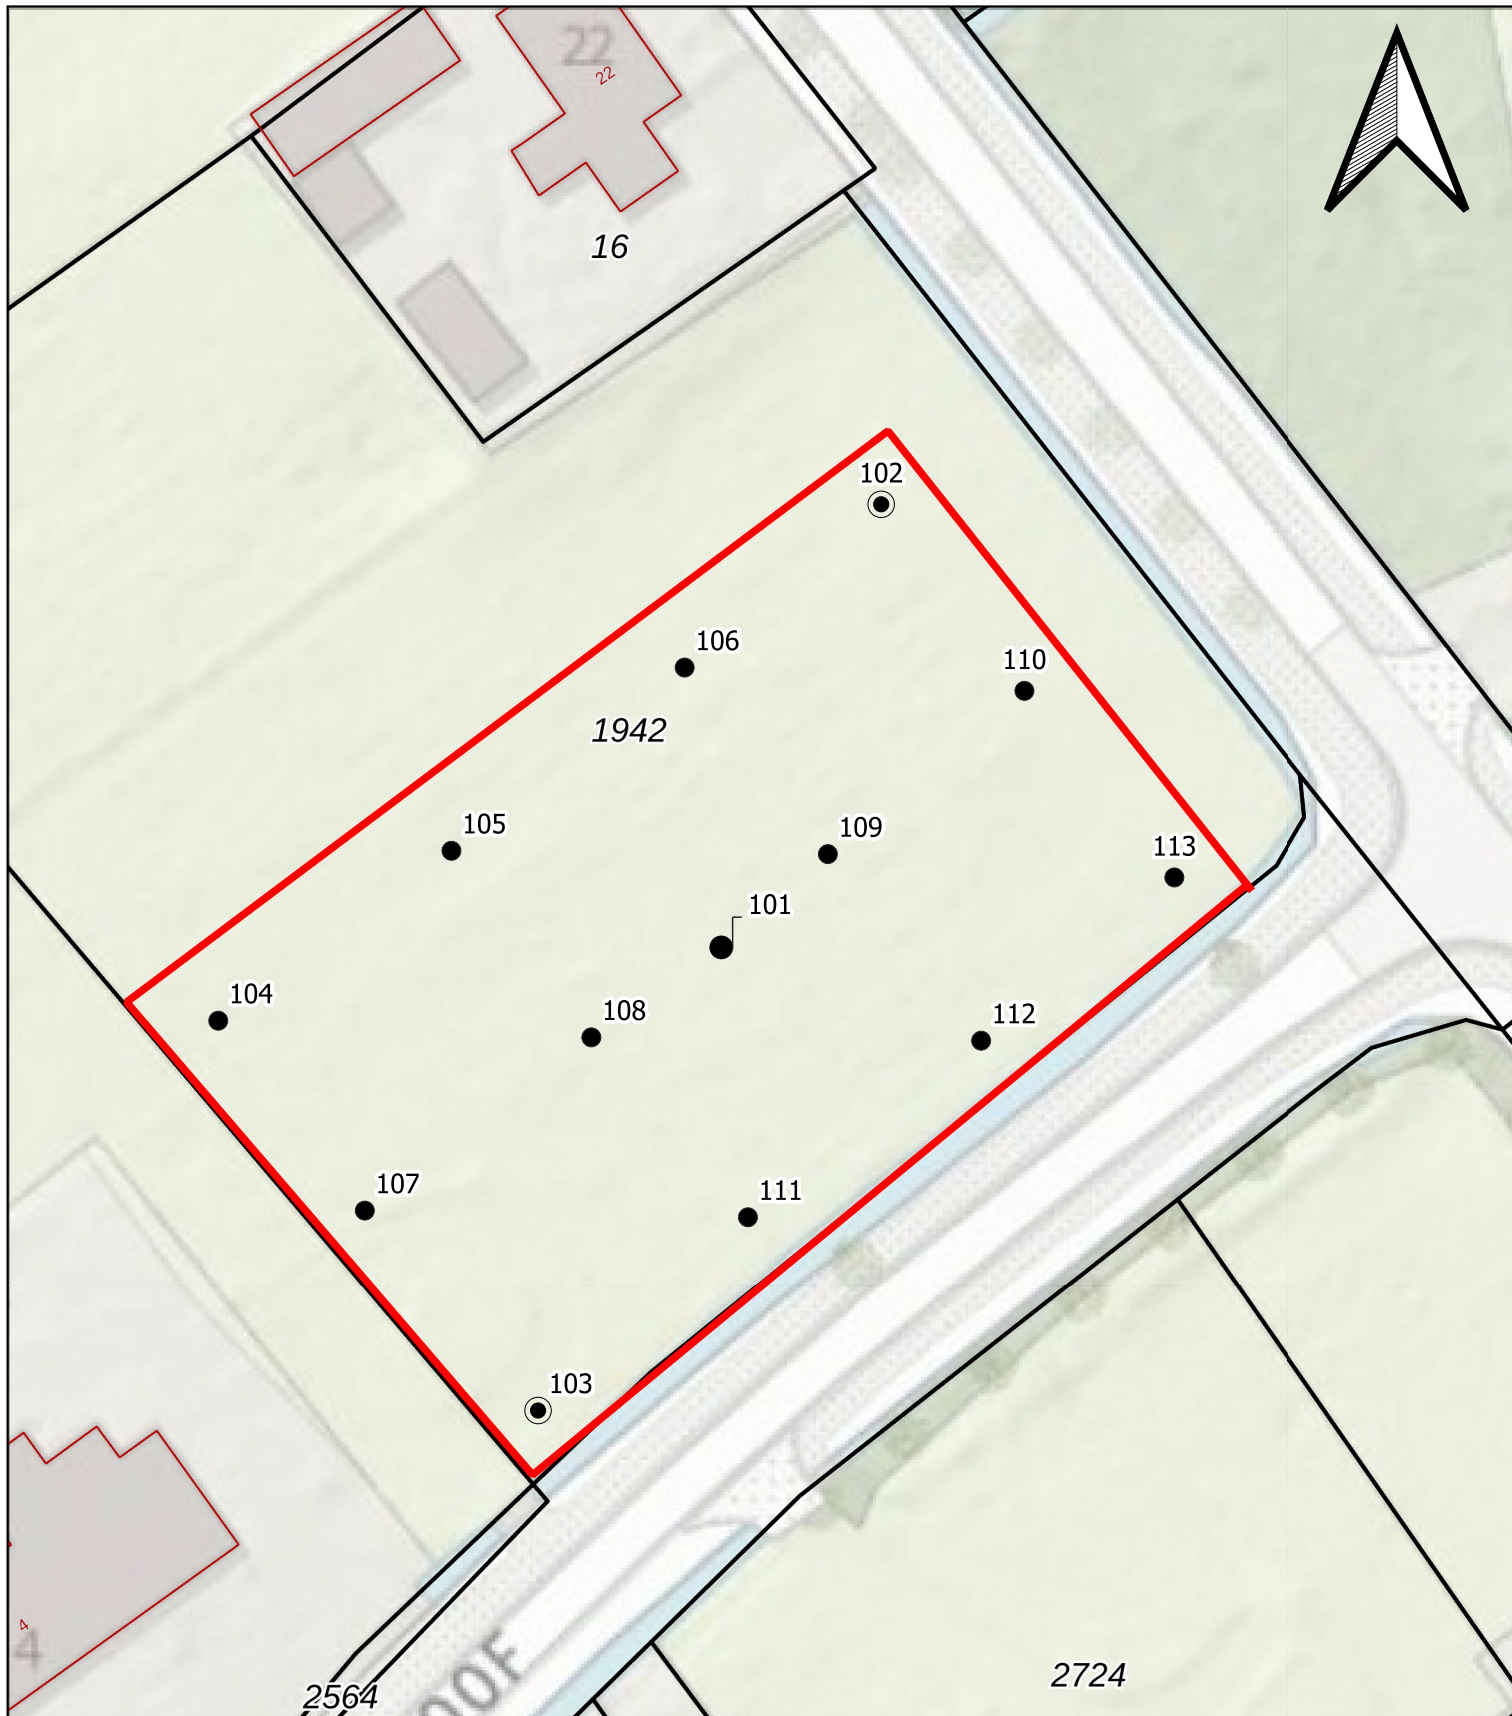
bijlage 3  
locatie en boringen

Van elke 50 cm bodemlaag of van iedere bodemlaag afzonderlijk worden tot de freatische grondwaterspiegel representatieve monsters genomen. De boringen worden gelijkmatig over de te onderzoeken locatie verdeeld volgens een systematisch patroon. In bijlage 3 is een situatieschets opgenomen waarin de plaatsen van de boringen en de peilbuizen zijn aangegeven.

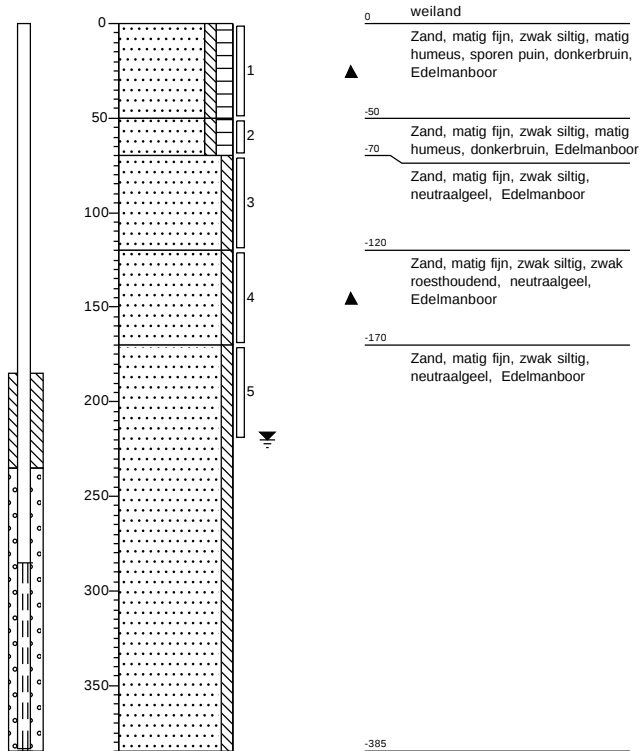
## Boring: 101

X: 176429.54  
Y: 377097.75  
Datum: 25-5-2022  
GWS: 220
