## BOUWHISTORISCHE VERKENNING MET WAARDESTELLING

Zandstraat 44 – Someren

Datum 16 maart 2023

| Object | Boerderij met schuur en erfbeplanting<br>Zandstraat 44<br>Someren |

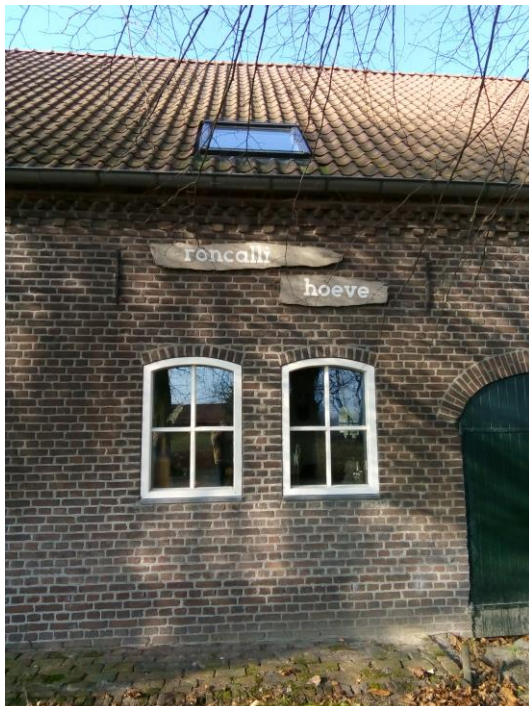
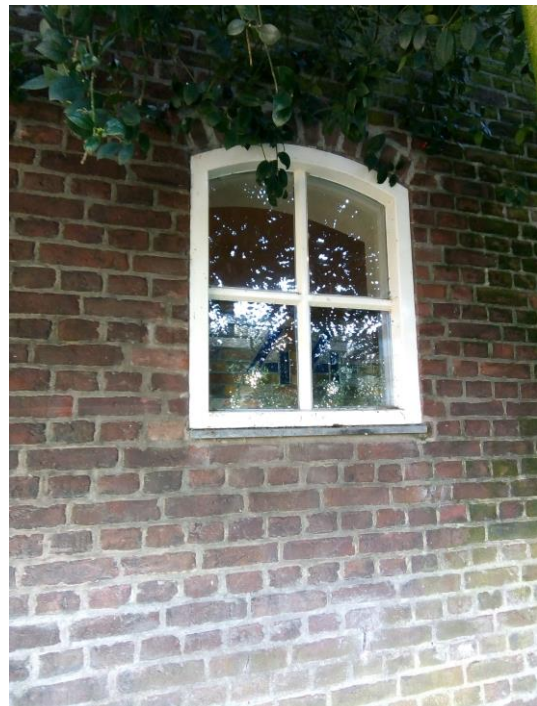
26. Twee stuks nieuw ingebrachte stalramen aan de voorgevel en nieuw raampje in de noordelijke kopgevel.

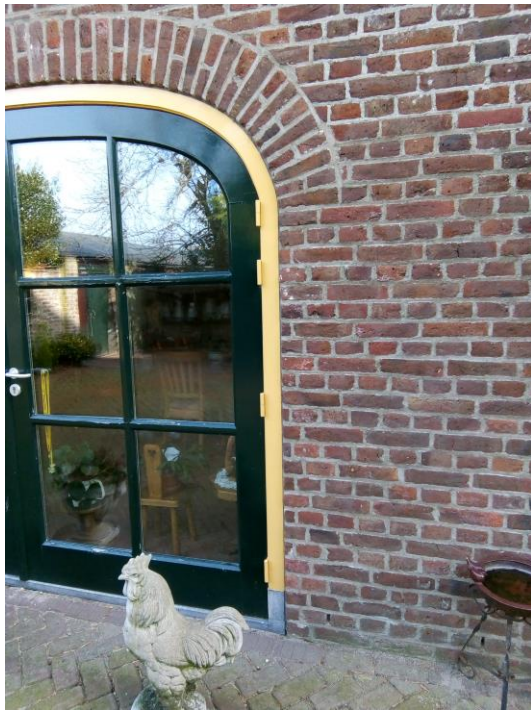
27. Nieuwe terrasdeur in de gevel van de voormalige schuur aan de achtergevel en een verhoogd aangebracht muuranker aan de achtergevel.

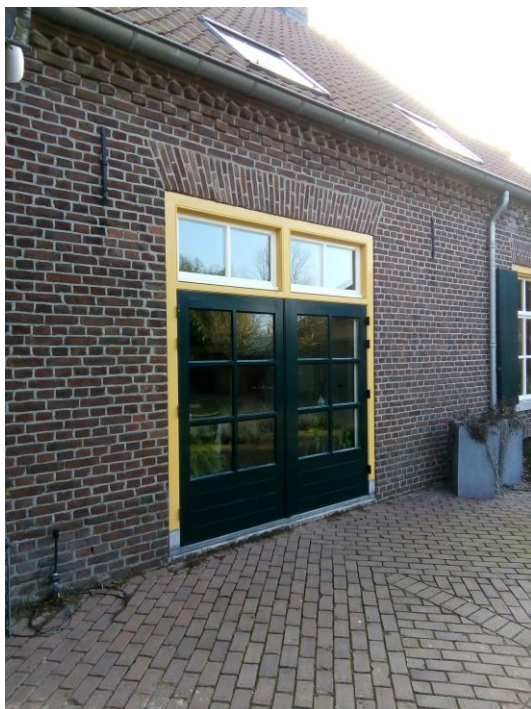
29. Gewijzigde terrasdeur in de gevel van het woongedeelte aan de achtergevel en oorspronkelijk venster met kelderlicht aan de achtergevel.

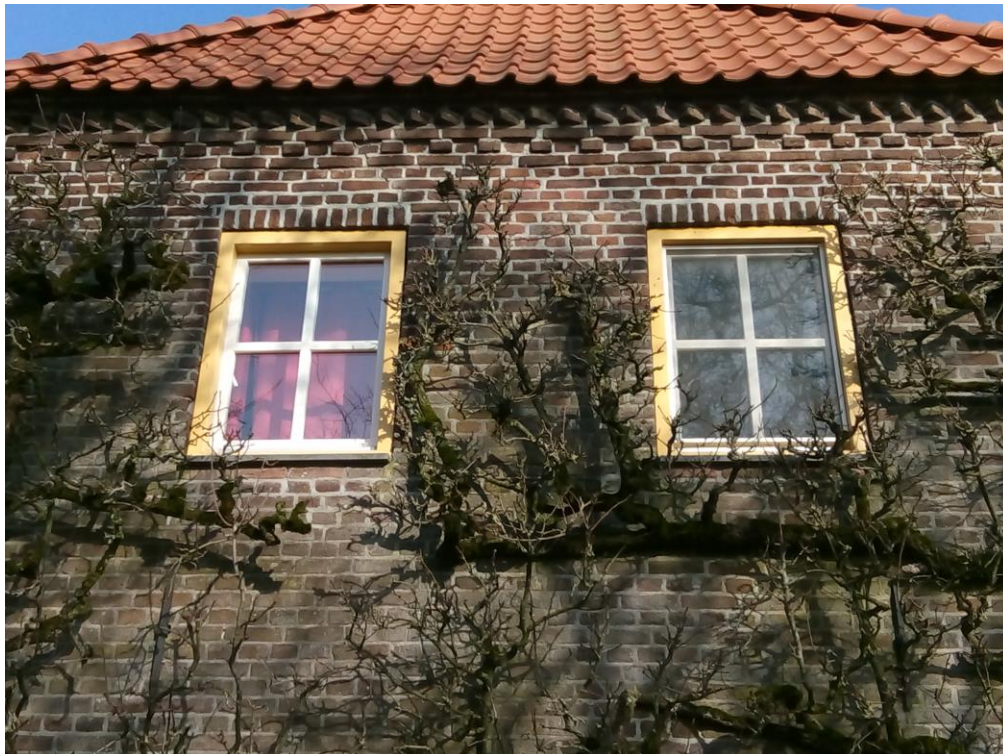
30. Zolderfront van de zuidelijke kopegevel met twee nieuwe zolderraampjes.

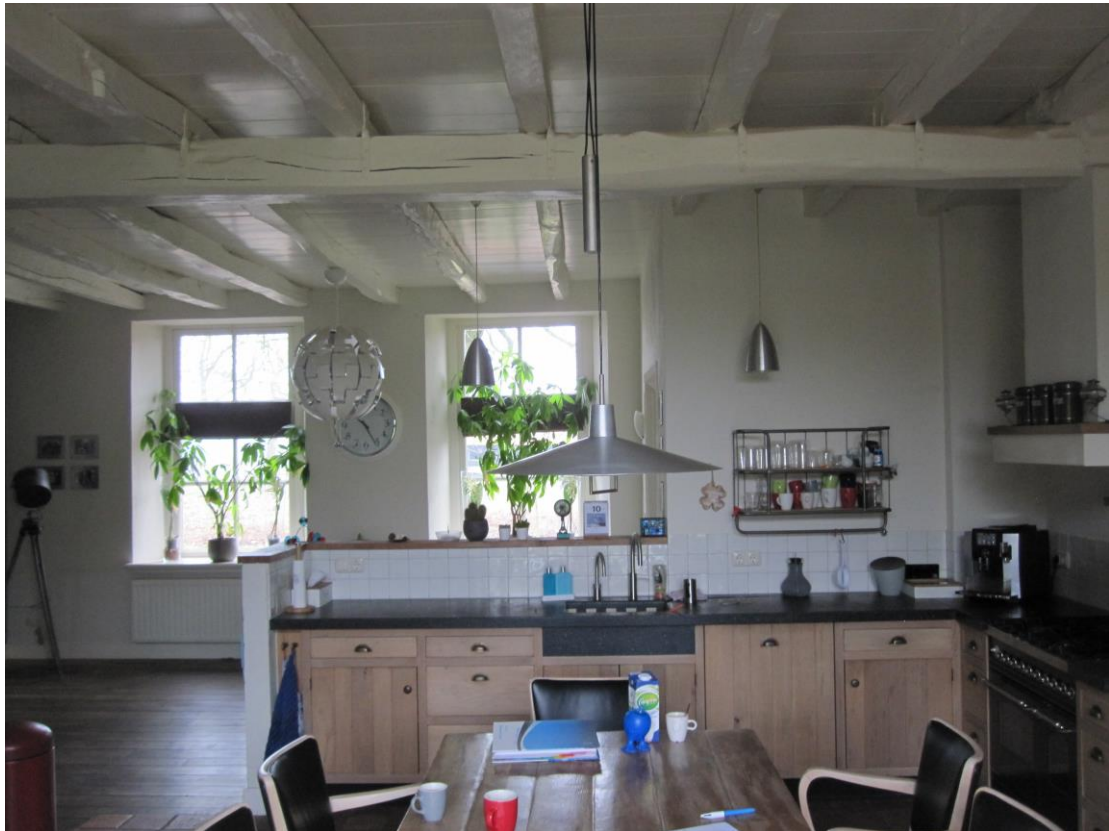
31. Nieuwe keuken in het woongedeelte met oorspronkelijke vloerbalklaag

De oorspronkelijke vloerbalklaag van het woongedeelte bestaat uit een overlans geplaatste moerbalk waarop onregelmatig gezaagde kinderbinten in de dwarsrichting van de boerderij, vermoedelijk eikenhout.

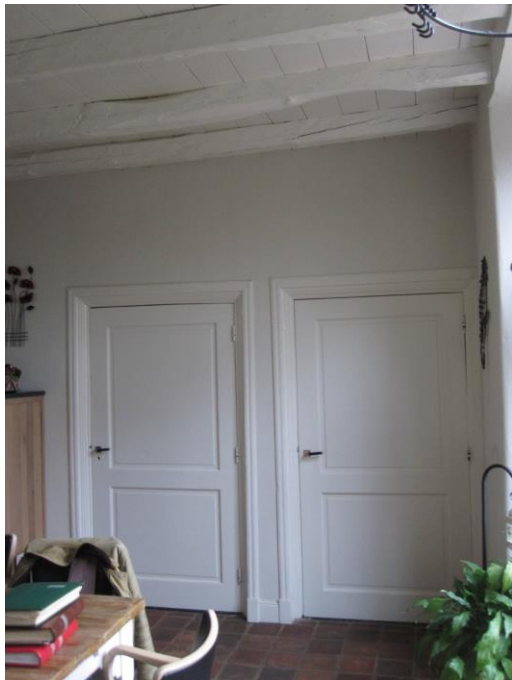
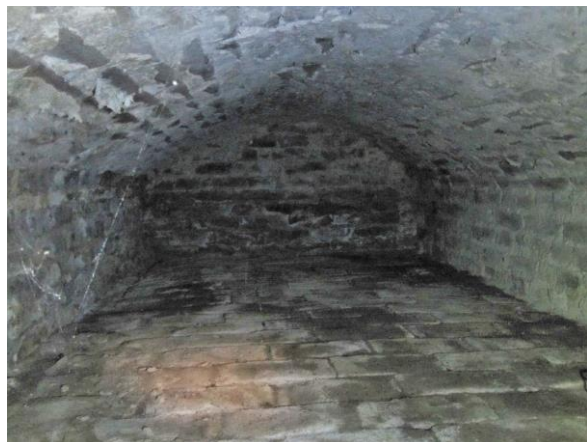
32. Deuren naar de kelder en opkamer in de keuken en een van de gemetselde aardappelkeldertjes.

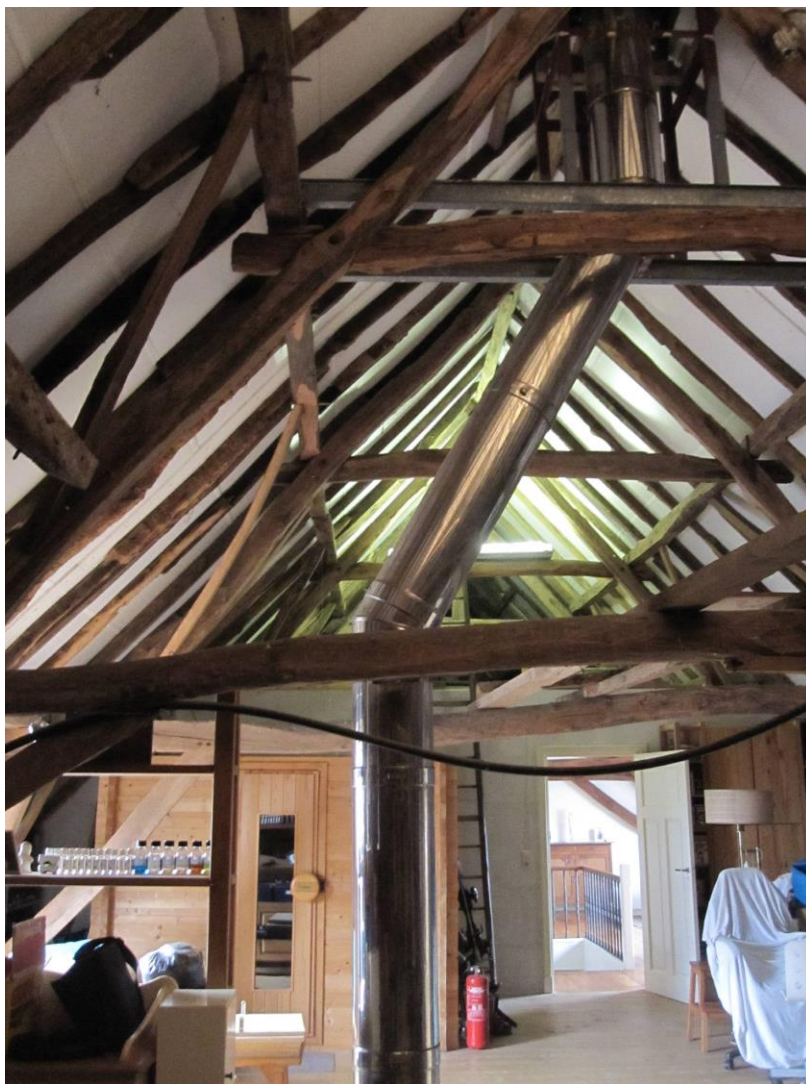
36. Kapconstructie boven het noordelijk deel gezien naar het opnieuw ingedeelde zuidelijk deel van de zolderverdieping.

De kapconstructie bestaat uit negen stuks eikenhouten stapelspanten bestaande uit een dekbalkjuk met daarop een schaarspant met een overgekeekte balk. Op de jukken en overgekeekte balken van de schaarspanten zijn jukplaten c.q. spantplaten opgelegd. Ten behoeve van de dwarsstijfheid van de kapconstructie zijn de platen verbonden aan de jukbenen c.q. spantbenen met schoren. Op de platen zijn eveneens eikenhouten, vierkant gezaagde daksporen opgelegd naar de nokbalk. Op de daksporen zijn later moderne geïsoleerde witte dakelementen aangebracht. De eikenhouten stapelspanten zijn voorzien van ingehakte telmerken. De spanten zijn met houten toognagels verbonden. De platen zijn met gesmede ijzeren stroppen aan de dekbalken van de jukken c.q. overgekeekte balken van de schaarspanten verbonden.

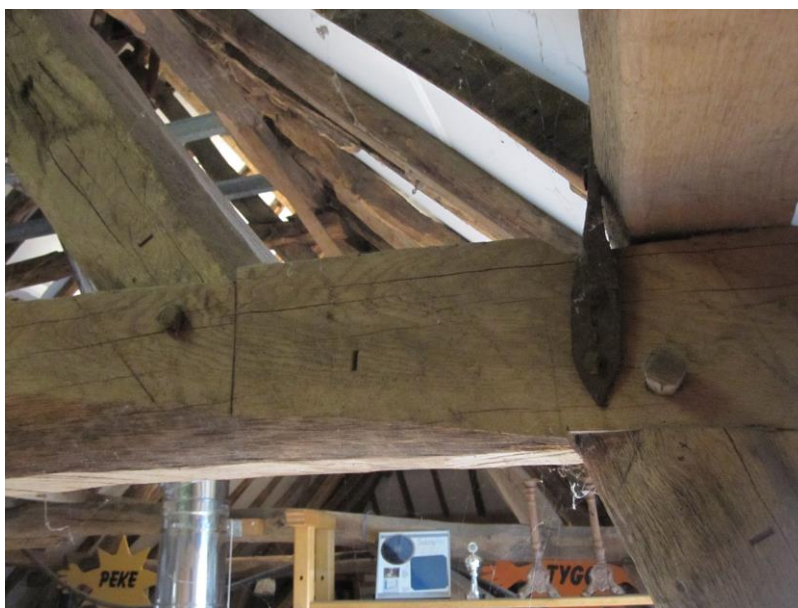
37. Detail jukdekbalk met telmerken, toognagels en gesmede strop van de jukplaat.

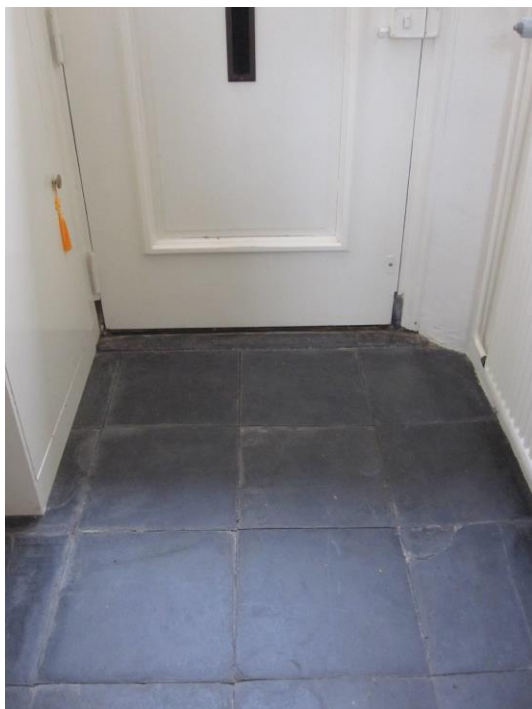
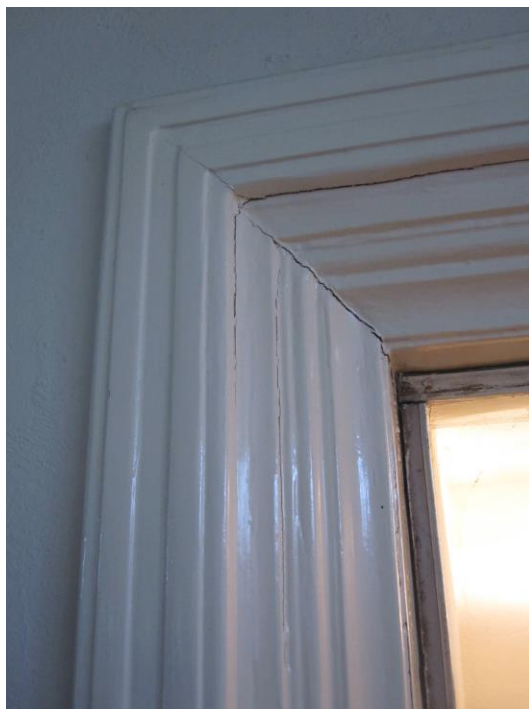
38. Vloer van de centrale gang en detail van een oorspronkelijke architraaflijst.

*Afwerkingen* - Ook van de oorspronkelijke afwerking in het interieur van de boerderij is weinig meer over. In de centrale gang in het woongedeelte is nog wel een gedeelte van een oude vloerafwerking bestaande uit zwarte natuurstenen vloertegels aanwezig. In de voormalige goede kamer, aan de zuidkant van de centrale gang, zien we nog de restanten van de oorspronkelijke afwerking van de boerderij in een eenvoudig geprofileerd stucplafond met twee cirkelvormige middenstukken. Daarnaast zien we in het woongedeelte ook nog meerdere oorspronkelijke binnendeuren met bijbehorende geprofileerde architraaflijsten. De oorspronkelijke paneeldeuren zijn tamelijk breed en aan weerszijde van de centrale gang en de opgang naar de kelder en opkamer nog op haar oorspronkelijke positie. Andere oorspronkelijke binnendeuren zijn tijdens de laatste verbouwingen op een andere plaats herplaatst. Van sommige binnendeuren kunnen we zien dat die, naar de oorspronkelijke detaillering, zijn bijgemaakt. Dat geldt ook voor enkele bijgemaakte architraaflijsten die nauwelijks van de authentieke lijsten te onderscheiden zijn.

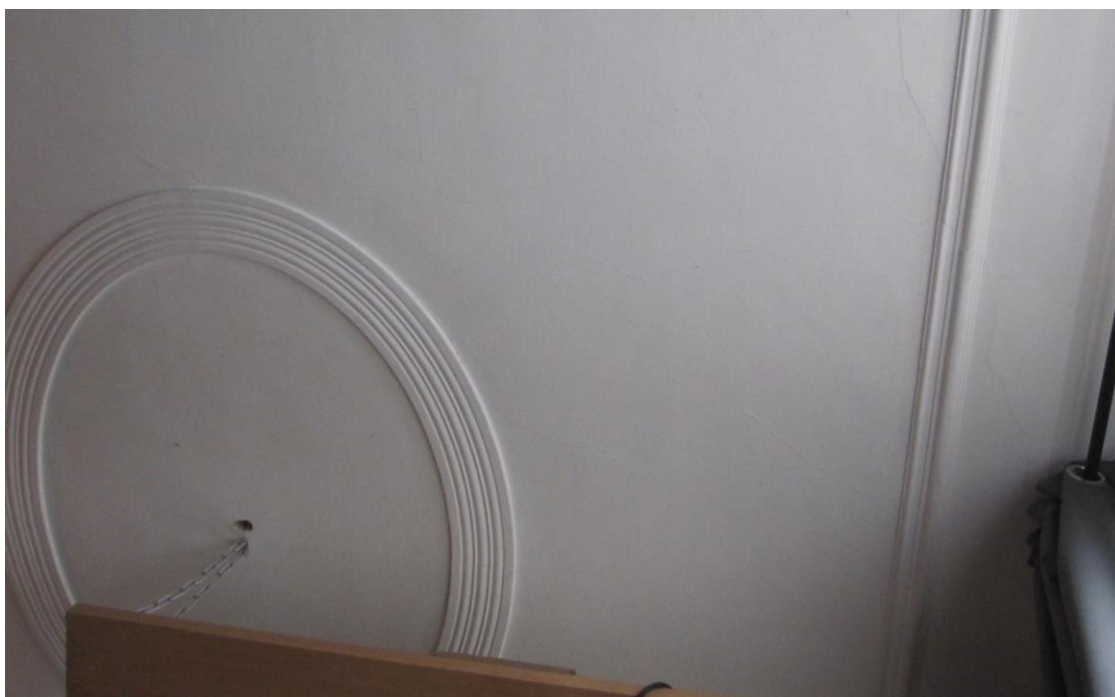
39. Detail van het stucplafond in de goede kamer.

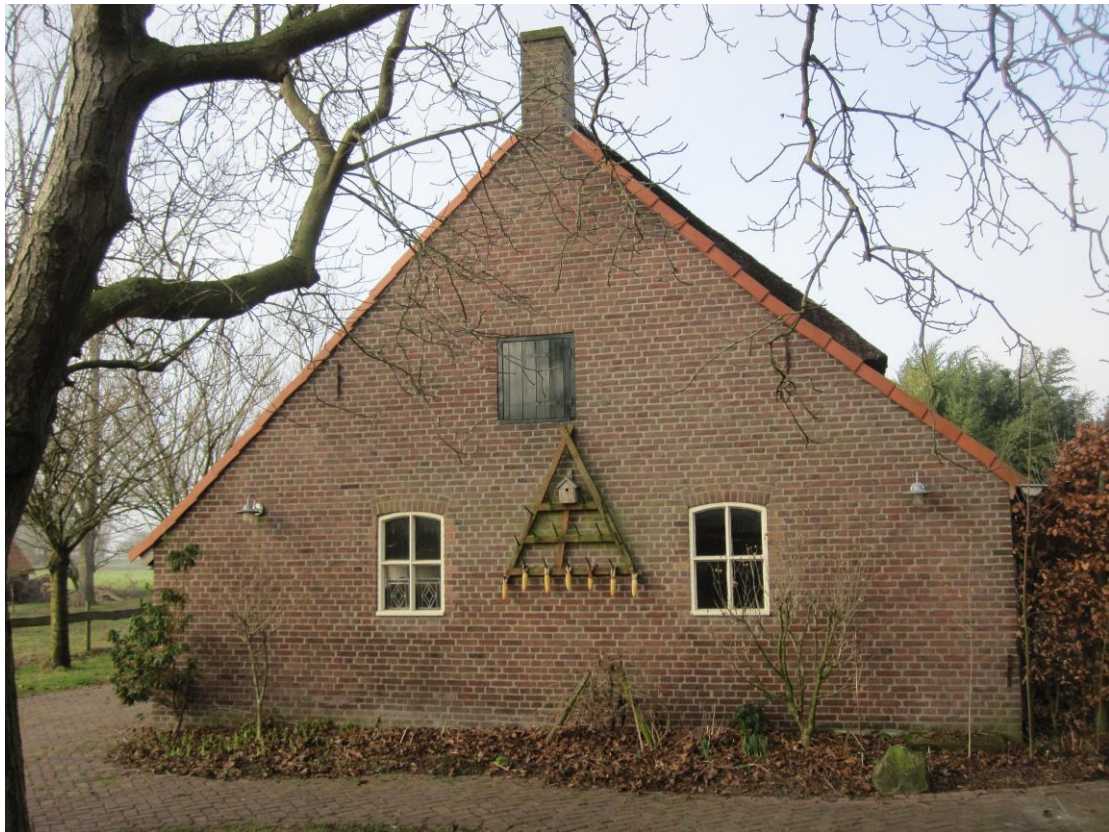
40. Oostelijke kopgevel van de schuur.

*Gevels* – De gemetselde gevels van de schuur zijn opgetrokken uit een genuanceerde roodbruine onbezande machinaal gevormde waalformaat gevelklinker (afmetingen 20,5/21x9,5/10x 5,3 cm) en uitgevoerd als steensdikke bouwmuren in kruisverband. Aan de binnenzijden van de bouwmuren zijn zachtere lichter gekleurde bakstenen verwerkt, een praktijk die vaker werd toegepast om de bouwkosten te drukken. Ter plaatse van de stalramen en lage mestdeurtjes zijn getoogde halfsteens rollagen toegepast als latei. Boven een vierkant hooiluik in de topgevel en de loopdeur in de noordgevel is een rechte halfsteens rollaag toegepast. In de topgevel zijn tevens twee gesmede muurankers aanwezig die de achterliggende bouwkundige constructie verankeren aan de gevel. Bouwsporen in het gevelmetselwerk laten wijzigingen zien in de twee getoogde stalramen aan de kopse gevel aan de straatzijde. Hier zijn geventileerde betonnen stalramen ingebracht waarvan later de ventilatie aan de onderzijde is dichtgemetseld. Aan de lagere zuidgevel zitten zes stuks oorspronkelijke opgeklampte houten mestdeurtjes voor de varkensstalling. Later zijn daartussen drie stuks kleine rechthoekige geventileerde stalraampjes met middenroede ingebroken in het metselwerk. Ook hier is later de ventilatie aan de onderzijde dichtgemetseld. Aan de iets hogere noordgevel is het linkerdeel opnieuw gemetseld met een lichtere baksteen. Hier was eerder een deuropening aanwezig. Thans bevindt zich daar een getoogd stalraam met middenroede. Aan de noordgevel zijn verder geen bouwsporen aangetroffen. Er bevinden zich voorts twee opgeklampte houten loopdeuren waarvan de rechterdeur hoger is. In het westelijke deel van de noordgevel bevindt zich de hoge mendeur die uitgevoerd is als een opgeklampte dubbele deur. Het hang- en sluitwerk is al eens vervangen, de ingemetselde gesmede duimen zijn wel ouder. Aan de kopse achtergevel, onder het wolfeind, bevinden zich eveneens twee gevelopeningen voor mestdeurtjes in dezelfde detaillering als aan de lage zuidgevel en een loopdeur. Een van deze mestdeurtjes is later dichtgemetseld. In de andere zit nog een ouder opgeklampt houten deurtje. Aan de achtergevel zijn bouwsporen aanwezig van een oudere uitbreiding met een flauw hellend zadeldak. Thans is daar een nieuwe overkapping aangebracht. Daarachter bevindt zich een latere uitbreiding van de varkenstalling die is opgetrokken uit betonnen palen waartussen betonplaten uit de tweede helft van de twintigste eeuw.

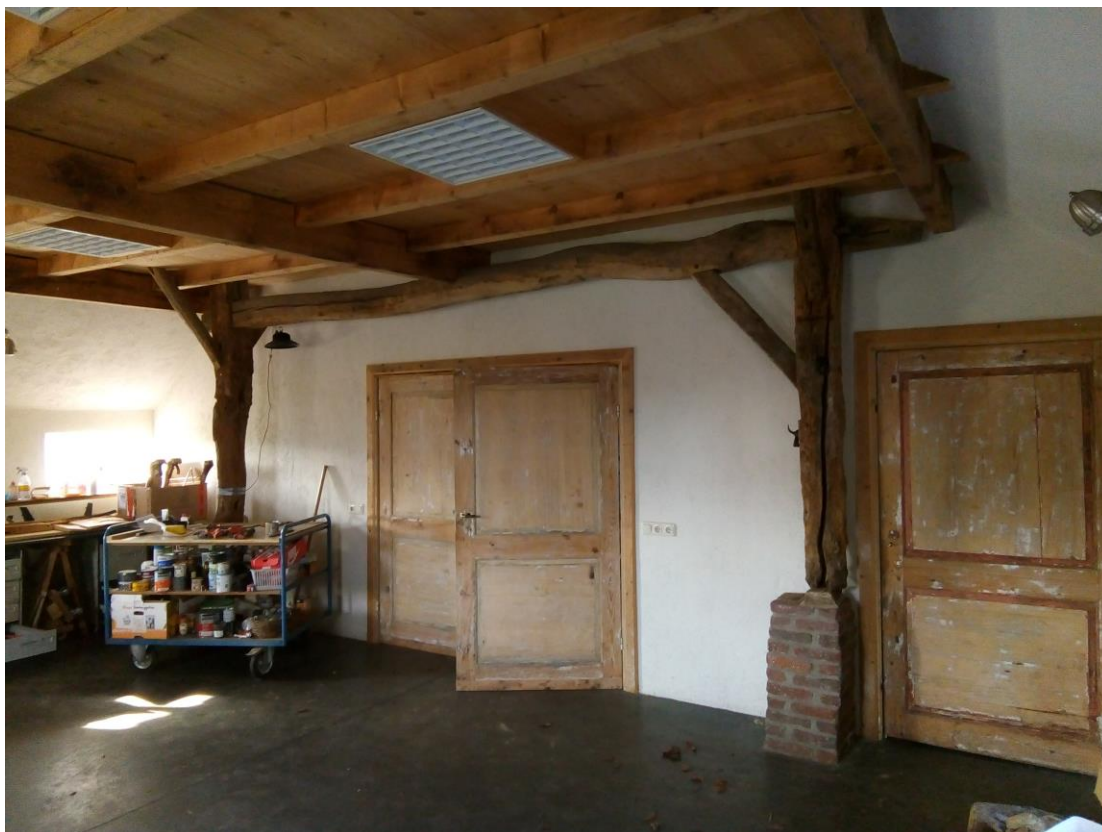
43. Tot hobbyruimte omgebouwde deel van de schuur.

*Interieur* – De oorspronkelijke indeling van de schuur en stalling is thans niet meer aanwezig of herkenbaar en kan slechts vanuit de gevelindeling herleid worden. Bij een laatste verbouwing is de schuur omgebouwd tot hobbyruimte en garage. Hiertoe is een dwarswand ingebracht waarin wel drie oorspronkelijke kaalgemaakte grenenhouten paneeldeuren (afkomstig uit de boerderij) zijn hergebruikt.

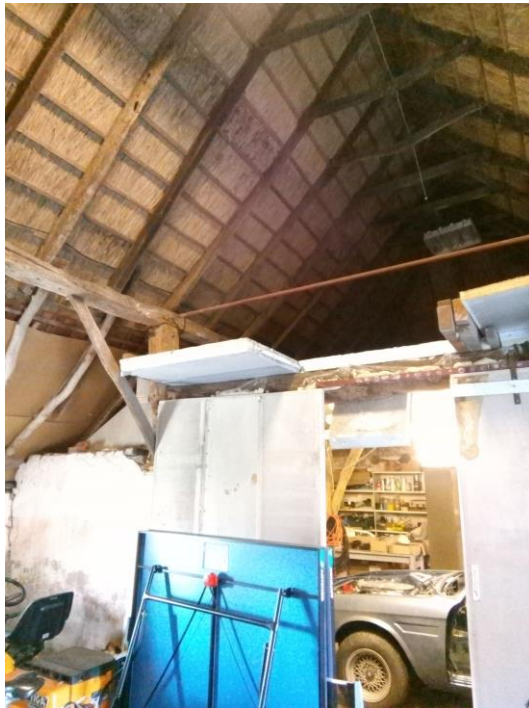
De bouwkundige constructie bestaat uit vier stuks (van elders afkomstige) eiken houten ankerbalkgebinten die in de langsrichting met elkaar zijn verbonden door een aan de gebintstijl geschoorde gebintplaat. De gebintstijlen zijn op vrij hoge gemetselde poeren geplaatst en voorzien van verschillende soorten telmerken (zowel ingehakte telmerken als 'eitjes') en zonder enige logische nummeropvolging, waardoor een van elders afkomstig herkomst zeer waarschijnlijk is. De kapconstructie bestaat uit sporenparen met haanhout van verschillende soorten hout en afmeting (zowel rondhouten als gezaagde eiken sporenparen) die zijn opgelegd op de gebintplaten. Tussen gebintplaten en de buitengevels zijn houten oplangers aangebracht. De dakconstructie is onbeschoten en men kijkt rechtstreeks tegen het riet aan. Ter plaatse van het met pannen gedekte deel is soms wel een (binnen)beplating aangebracht. Er zijn geen oude vloerbalklagen aangetroffen. In de hobbyruimte aan de oostzijde is een nieuwe houten verdiepingsvloer aangebracht.

44. Gebint en kapconstructie gezien naar het tot garage ingerichte deel van de schuur.

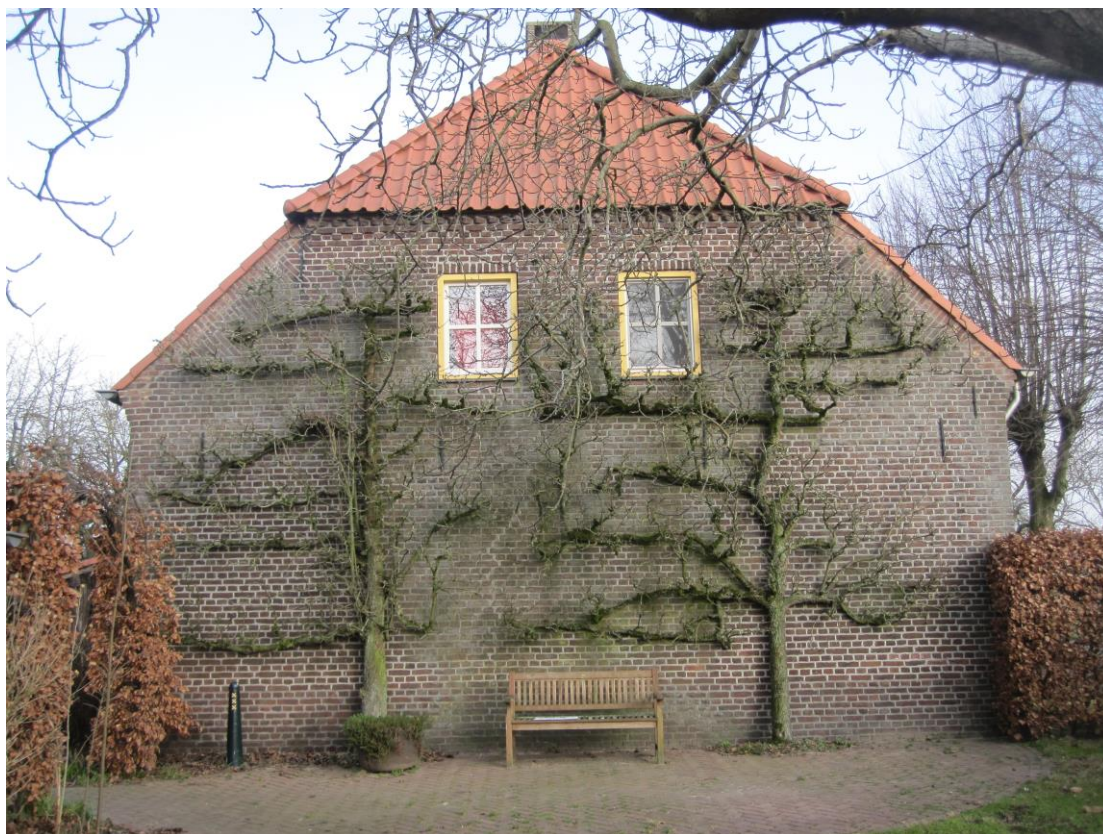
46. De twee oude leipen tegen de kopse gevel van de boerderij.

De erfbeplanting rondom de boerderij heeft enkele bij de historische boerderij behorende karakteristieke elementen. In de eerste plaats zijn de drie oude leilinden aan de straatzijde typisch voor het soort boerderij. Deze bomen zorgden voor schaduwwerking op het gebouw in de warme zomers. De twee oude leipieren tegen de kopse zuidgevel zien we reeds terug op de oudste familiefoto's van de boerderij en kunnen als een bijbehorend karakteristiek element beschouwd worden. Ook andere oudere fruitbomen op het achtererf behoren bij een voor boerderijen typisch element waarin een boomgaard vaak deel uitmaakte van de inrichting van het erf. Voorts kunnen genoemd worden de aanwezigheid van een walnotenboom aan de kopse voorzijde van de schuur. Een walnotenboom heeft een historische functie in de agrarische inrichting voor het verdrijven van overlast door muggen. Vaak stond deze boom dan ook in de nabijheid van de waterput. Op de Zandstraat 44 is echter geen waterput (meer) aanwezig. Verder te noemen is de beukenhaag aan de straatzijde van het erf. Beukenhagen vormen een passend element in de erfinrichting van een Brabantse boerderij.
